## Verkennd Bodemonderzoek

Project: 2022-200

Locatie: D' Olde Dijk 2 te Staphorst

Datum: 21 juli 2022

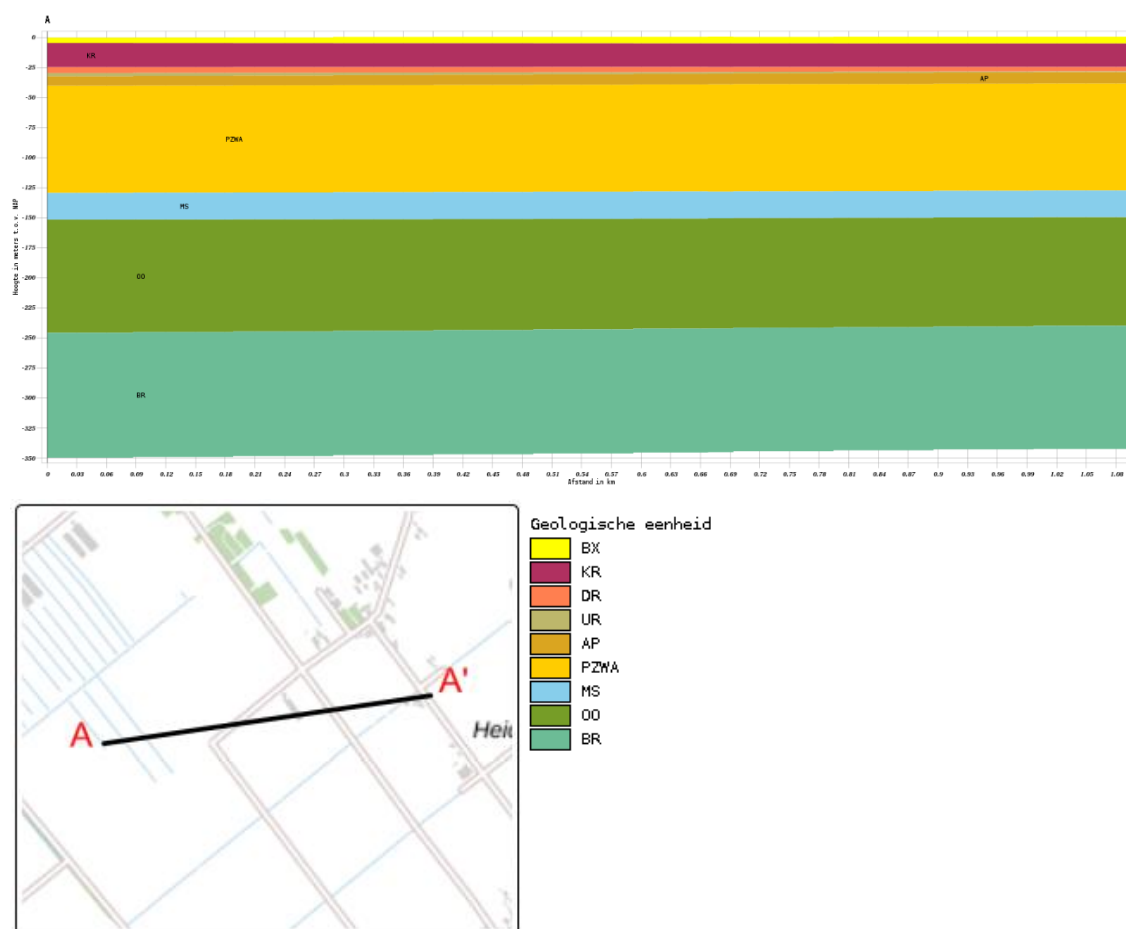
*Figuur 1 Geologisch opbouw landelijk model DGM v2.2*

De regionale geohydrologische bodemopbouw is weergegeven in onderstaande figuur.

De boorlocatie bevindt zich circa 1 meter boven NAP.

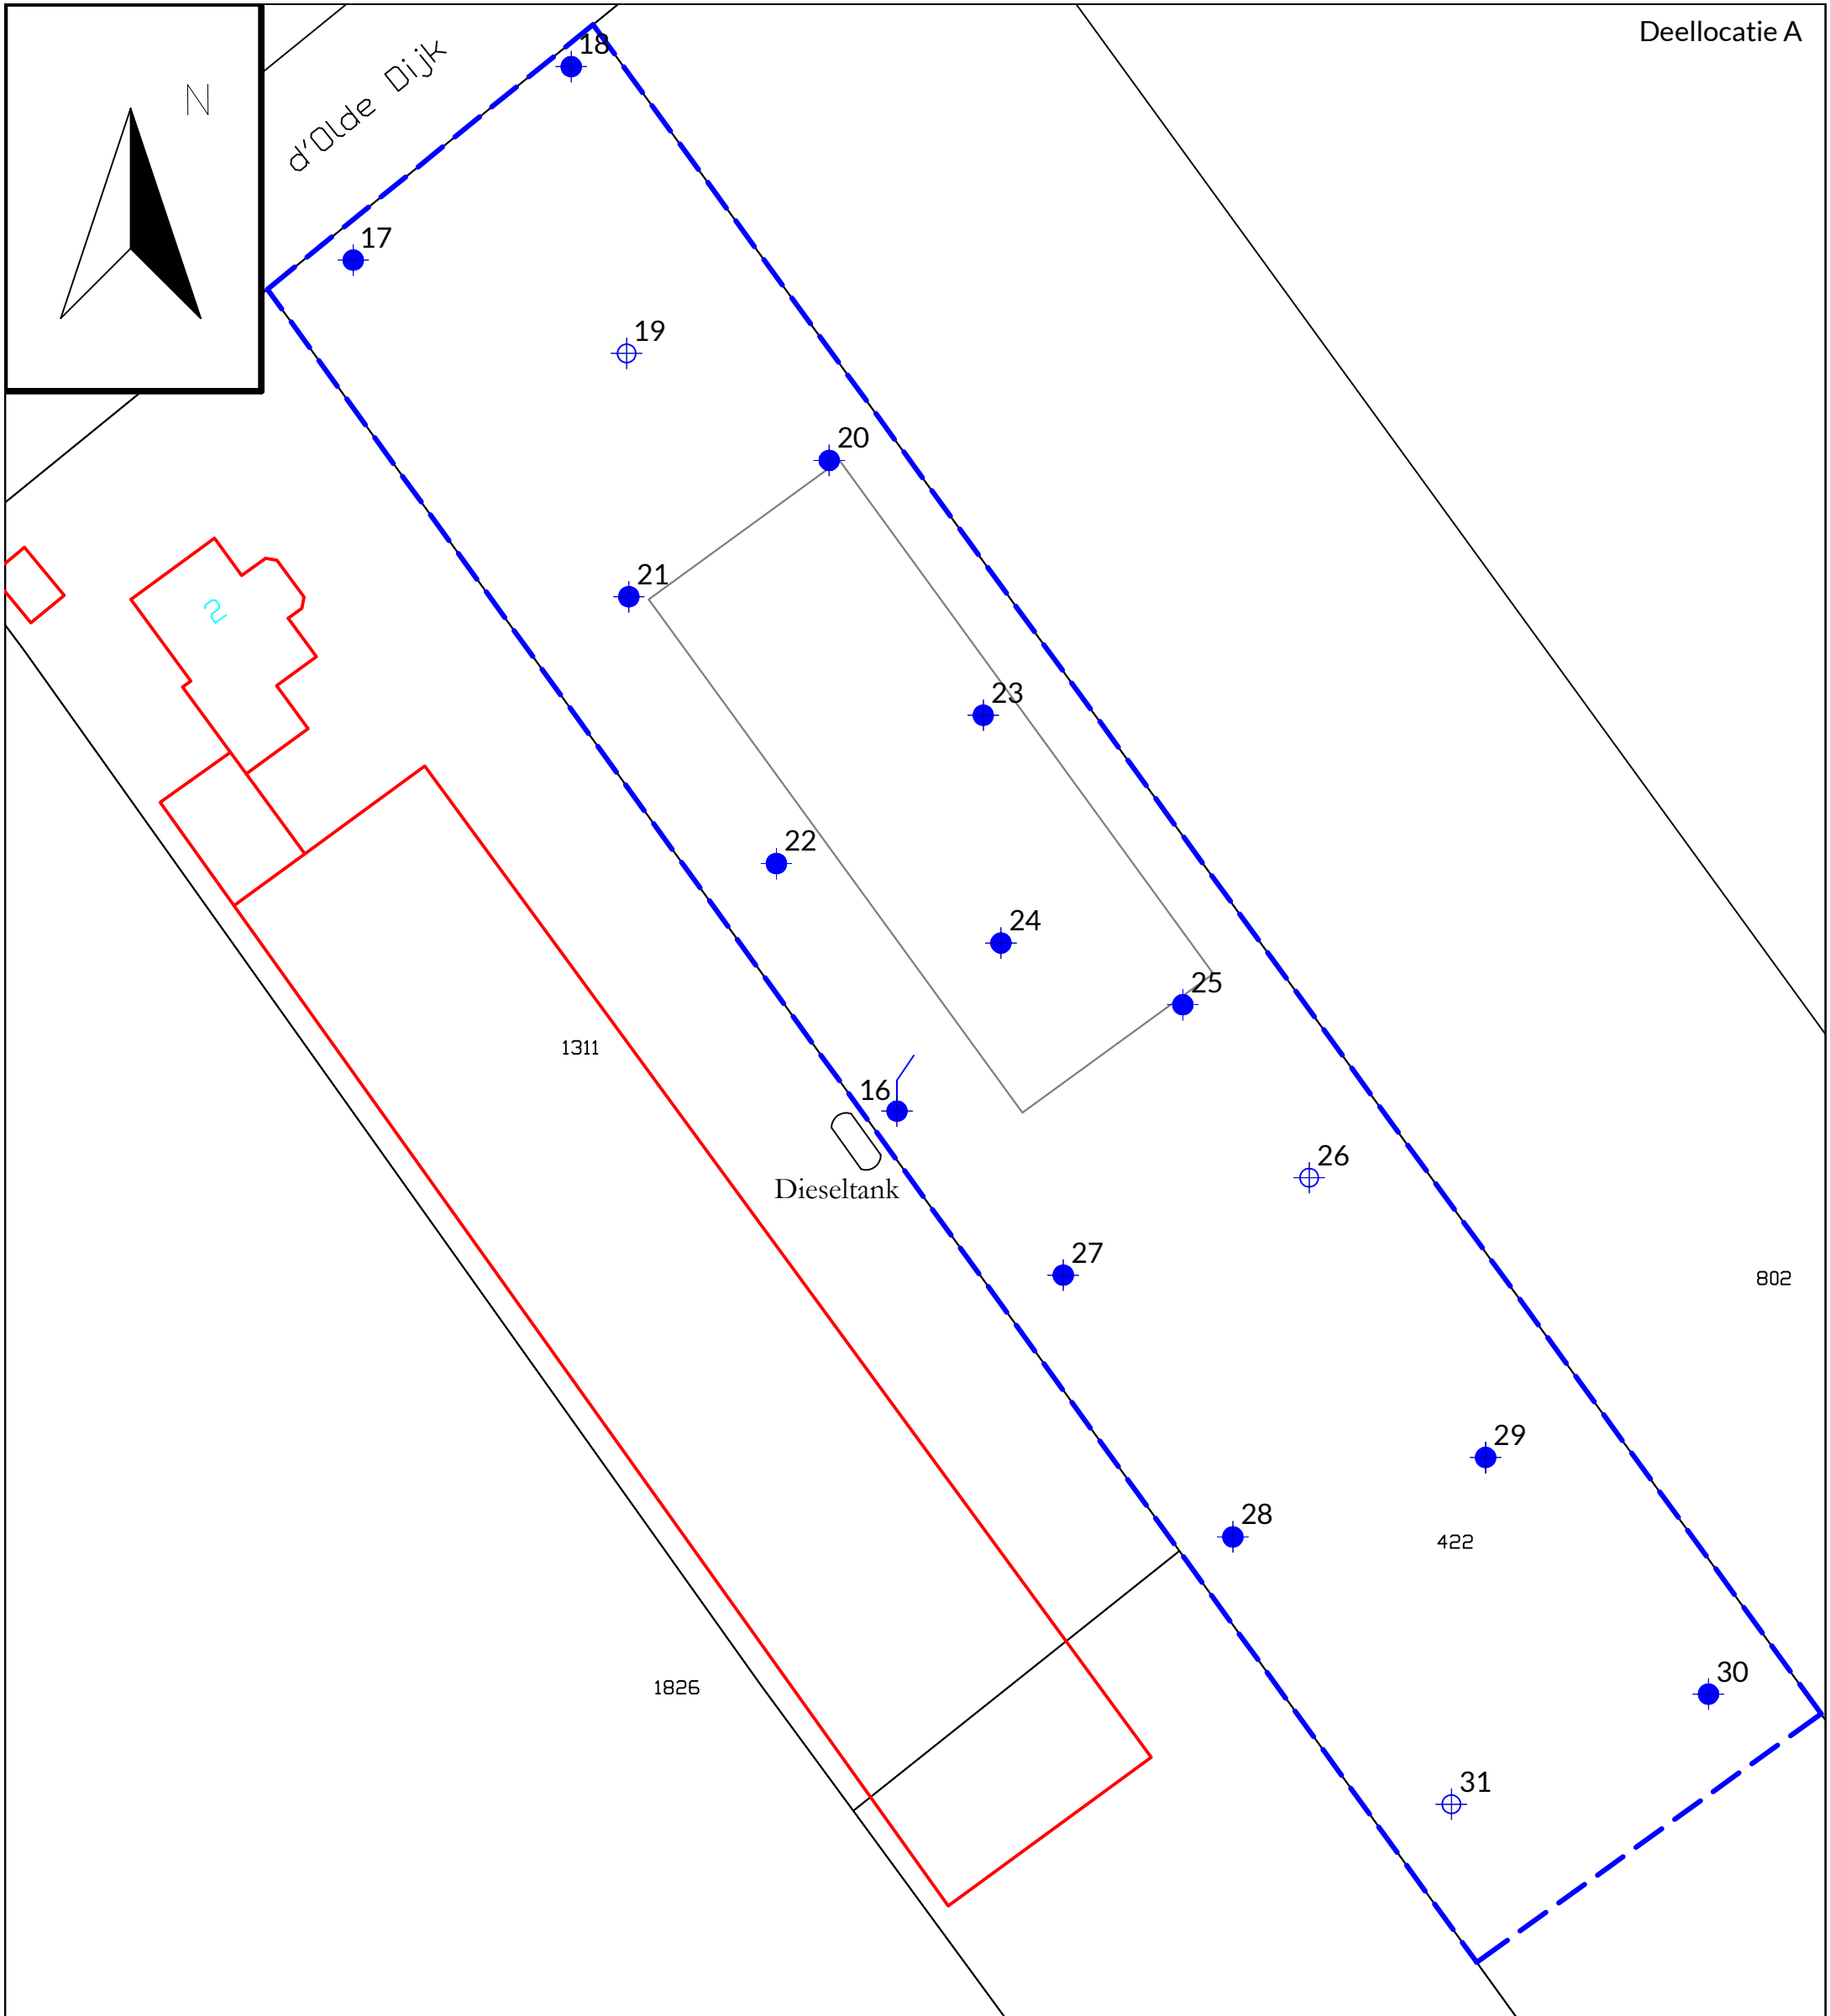
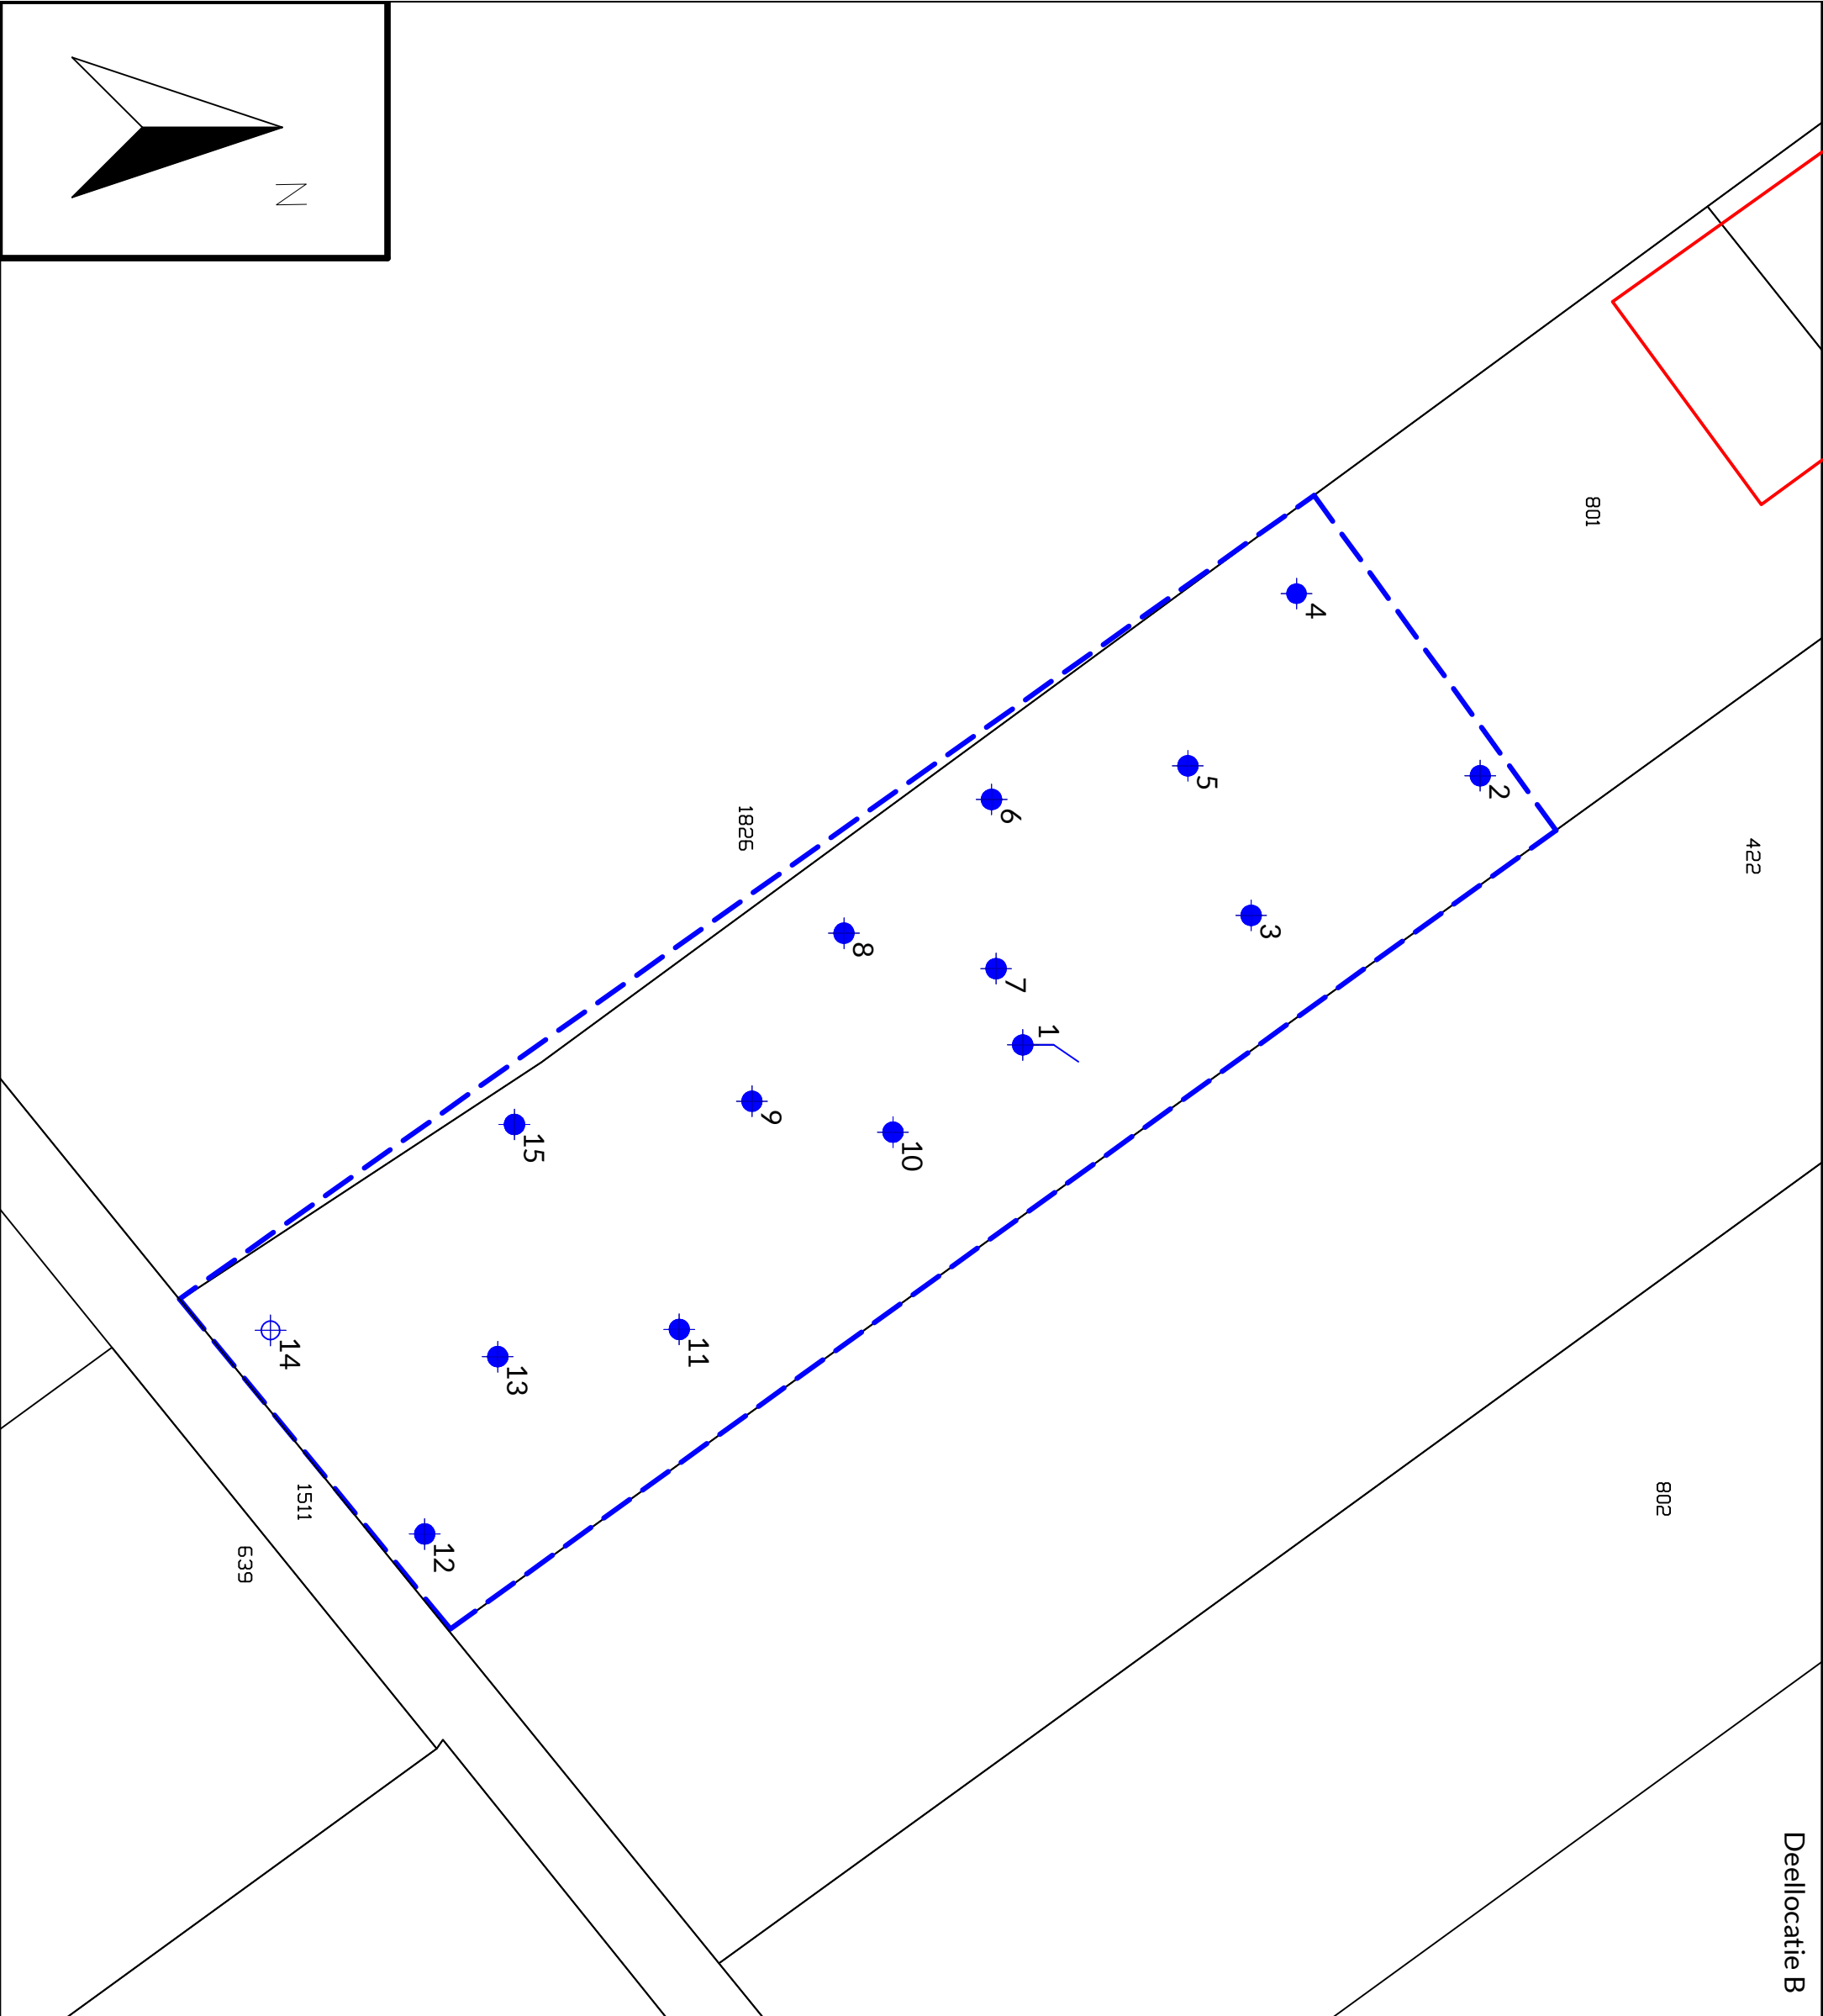
Overzichtstekening boorpunten

De veldwerkzaamheden zijn uitgevoerd op 4 juli 2022 (plaatsing peilbuizen en monsternamen grond), 15 juli 2022 (monsternamen grondwater). De positie van de boorlocaties zijn weergegeven in bijlage III.

- Peilbuis
- Boring tot 0.5 m -mv
- Boring tot 2.0 m -mv

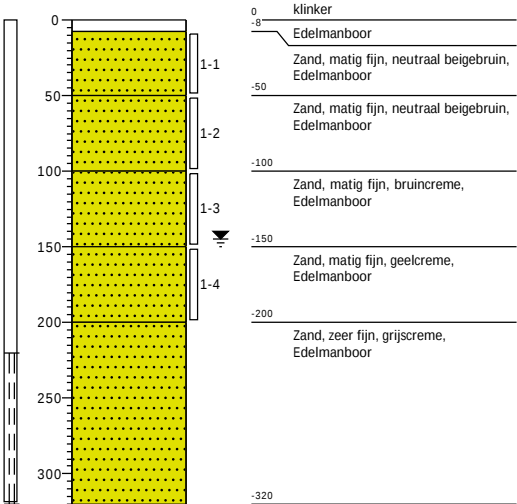
Boring: 1

X: 209209.70  
Y: 518110.23  
Datum: 4-7-2022  
GWS: 145

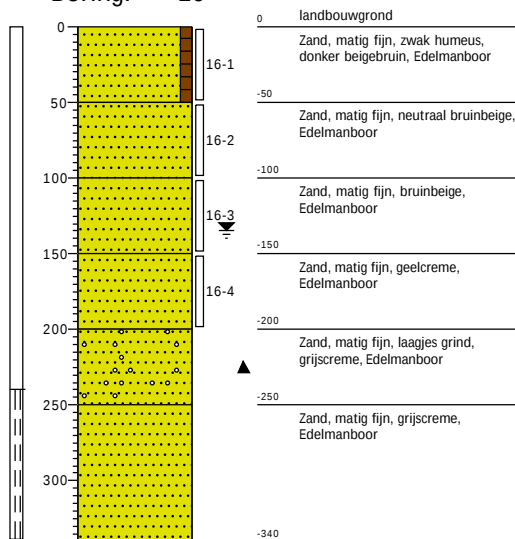
### Boring: 16

| Boring | Diepte boring (m -mv) | Traject (m -mv) | Grondsoort | Waargenomen bijzonderheden |
|---|---|---|---|---|
| 16 | 3,40 | 2,00 - 2,50 | Zand | laagjes grind |

X: 209146.51  
Y: 518219.14  
Datum: 4-7-2022  
GWS: 135

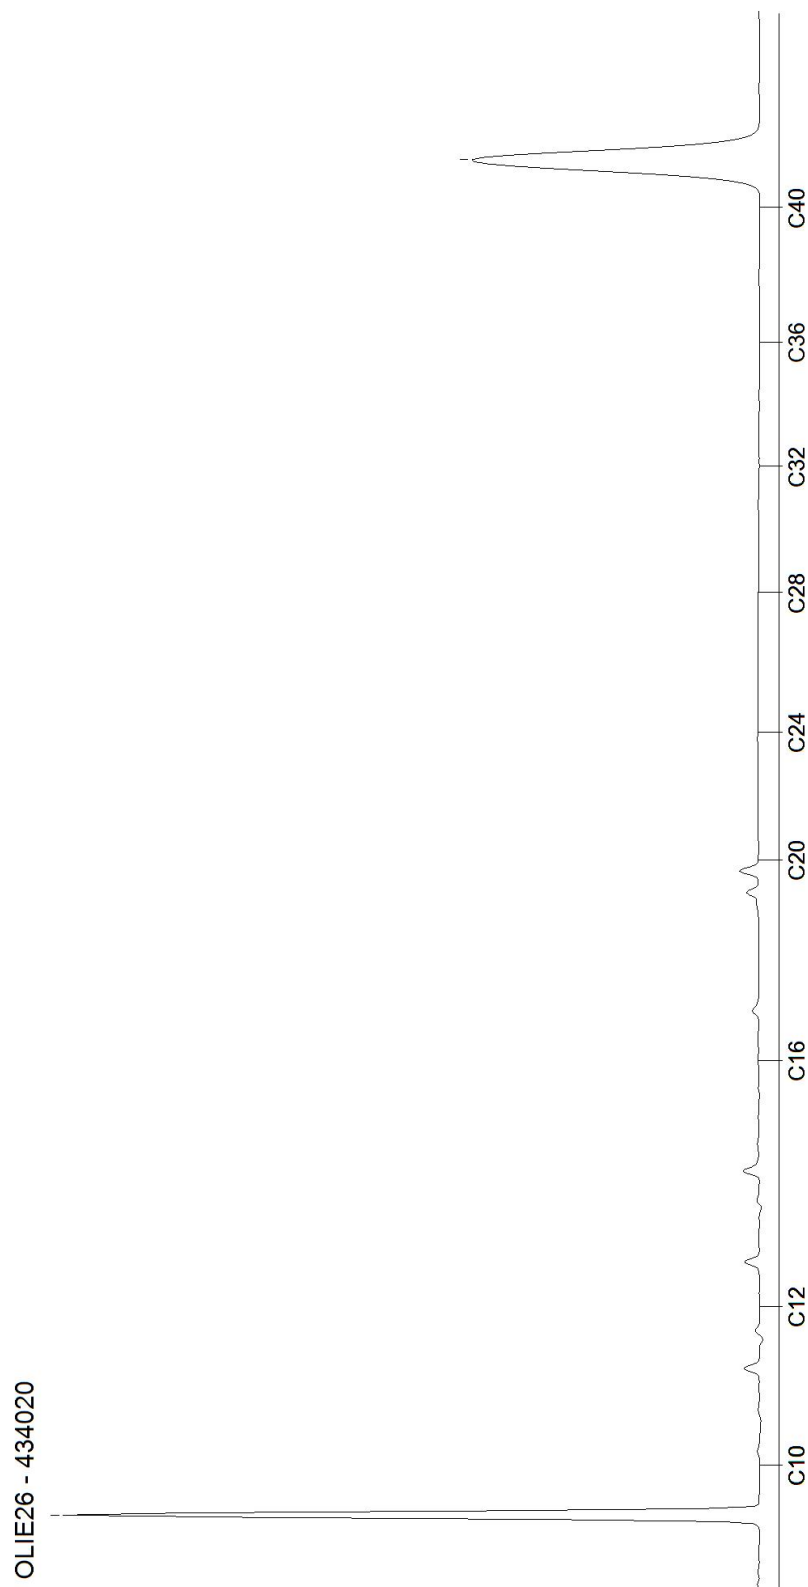
**Monster beschrijving: Pb16wm1**

| Monster | Traject (m-mv) | Samenstelling | Verhogingen |
|---|---|---|---|
| Pb16wm1 | 2,40 - 3,40 | Pb16 | Cu* |

In het grondwatermonster Pb16wm1 is een lichte verhoging koper aangetroffen.

CHROMATOGRAM for Order No. 1176680, Analysis No. 434020, created at 19.07.2022 05:09:18
