**RAPPORT VERKENNEND  
(ASBEST)BODEMONDERZOEK  
conform NEN5740 en NEN5707  
“De Esch 0” - Staphorst**

*Locatie:*  
Bedrijventerrein “De Esch 0”  
Molenweg  
Staphorst

Projectcode: 23042010

Rapportagedatum: 7 juli 2023

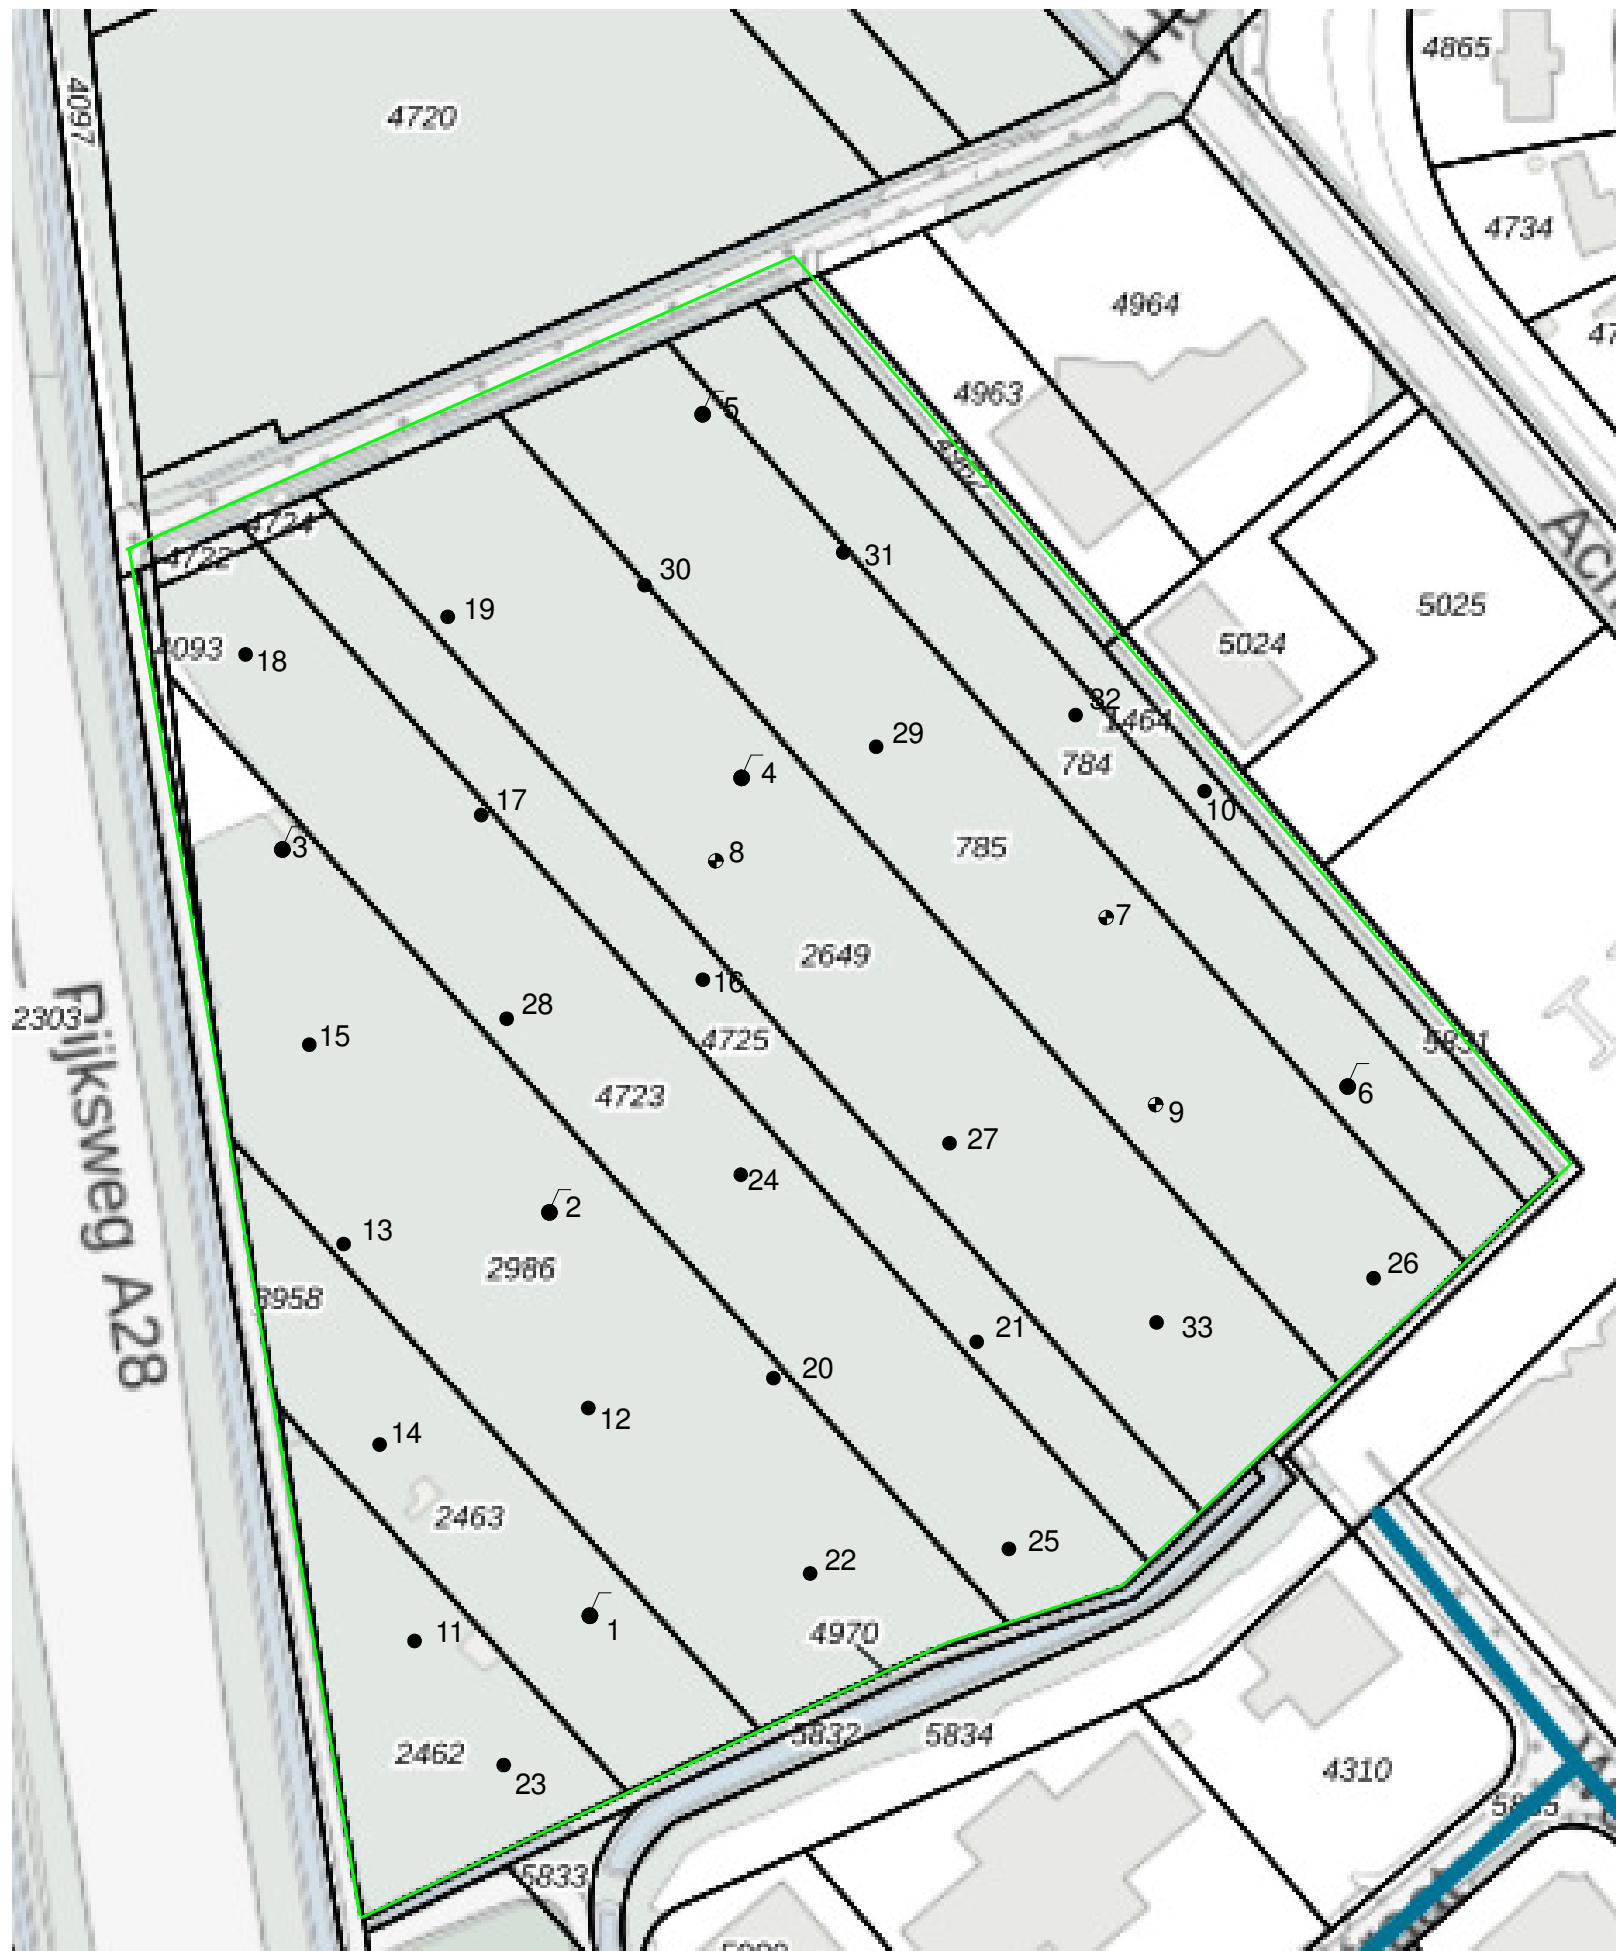
## Verkennd (asbest)bodemonderzoek

- = Onderzoekslocatie
- = Boring tot 0.5 meter diepte
- = Inspectiegat 30x30x50 cm
- = Boring tot 1.0 meter diepte
- ⊕ = Boring tot 1.5/2.0 meter diepte
- = Peilbuis

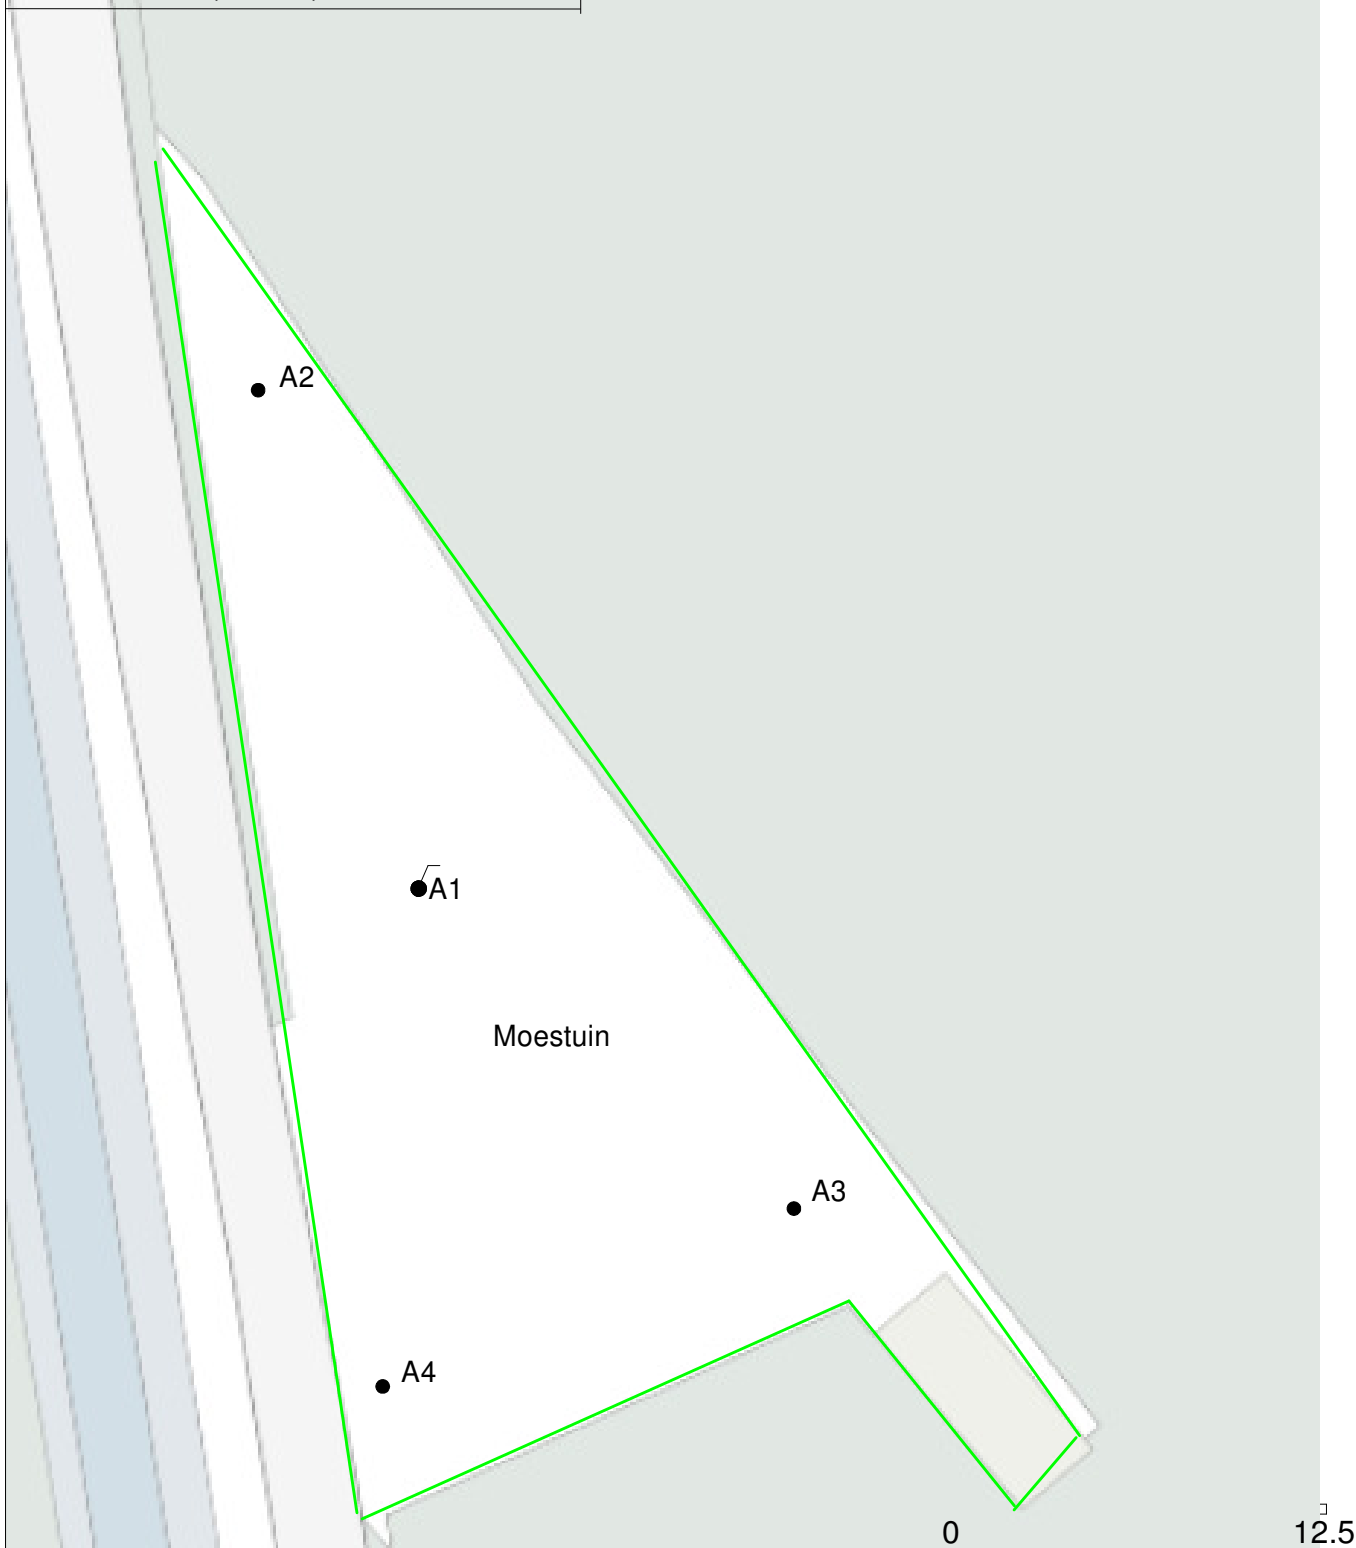
Verkennd (asbest)bodemonderzoek

- = Onderzoekslocatie
- = Boring tot 0.5 meter diepte
- = Inspectiegat 30x30x50 cm
- = Boring tot 1.0 meter diepte
- = Boring tot 1.5/2.0 meter diepte
- = Peilbuis
