## RAPPORT

### Verkennd bodem- en asbestonderzoek Buitenstouwe 4 te Staphorst

**Projectnummer** : 22KL028

**Datum** : 24 februari 2022

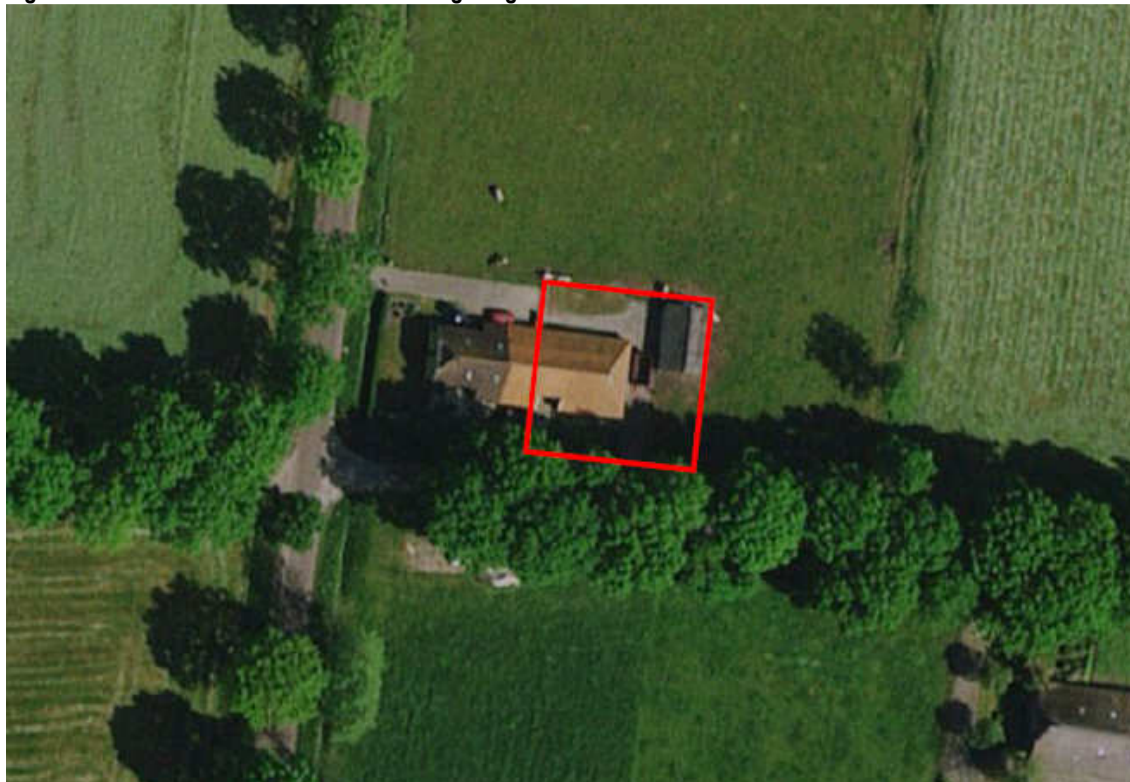
**Figuur 1: Luchtfoto onderzoekslocatie en omgeving**

In figuur 1 is een luchtfoto te zien van de onderzoekslocatie en directe omgeving.

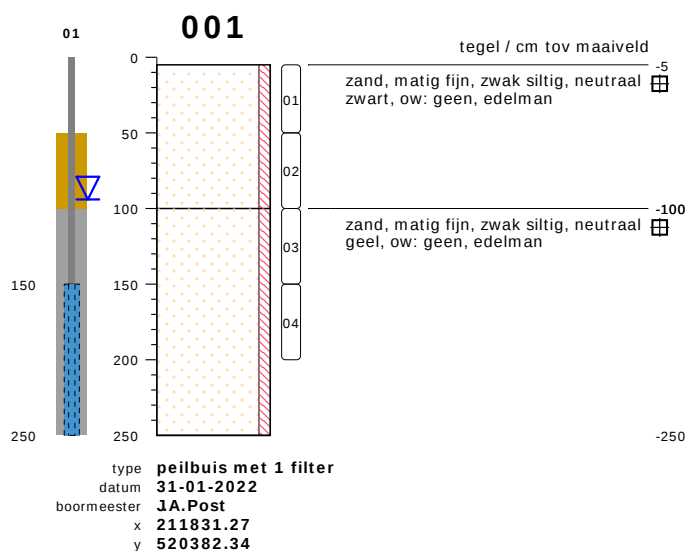
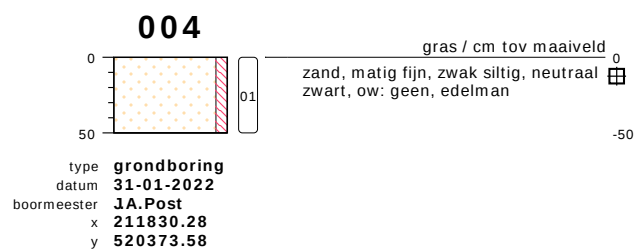
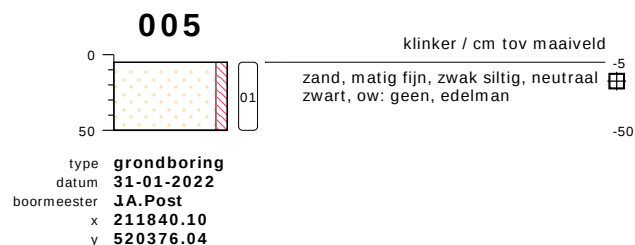
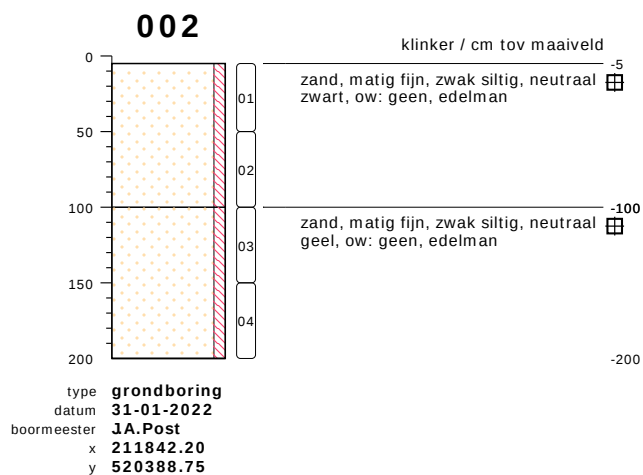
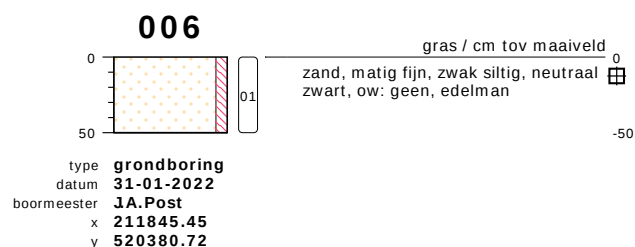
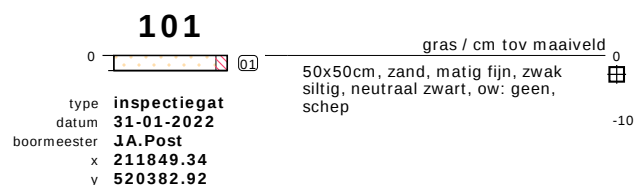
## bodemprofielen schaal 1:50

Ook zijn er geen andere bijzonderheden in de bodem geconstateerd die kunnen duiden op een verontreiniging in de grond en/of het grondwater. De boorprofielen met veldwaarnemingen zijn opgenomen in bijlage 2.

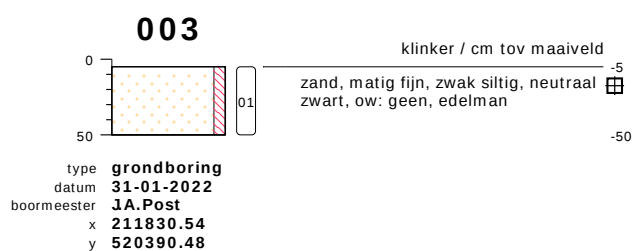
onderzoek **Buitenstouwe 4 te Staphorst**  
projectcode **22KL028**  
getekend conform **NEN 5104**

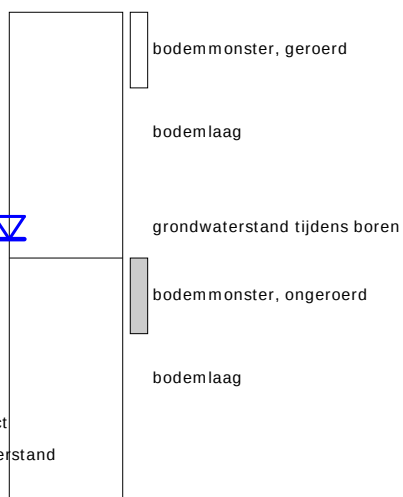
links= cm-maaiveld

rechts= cm+ NAP

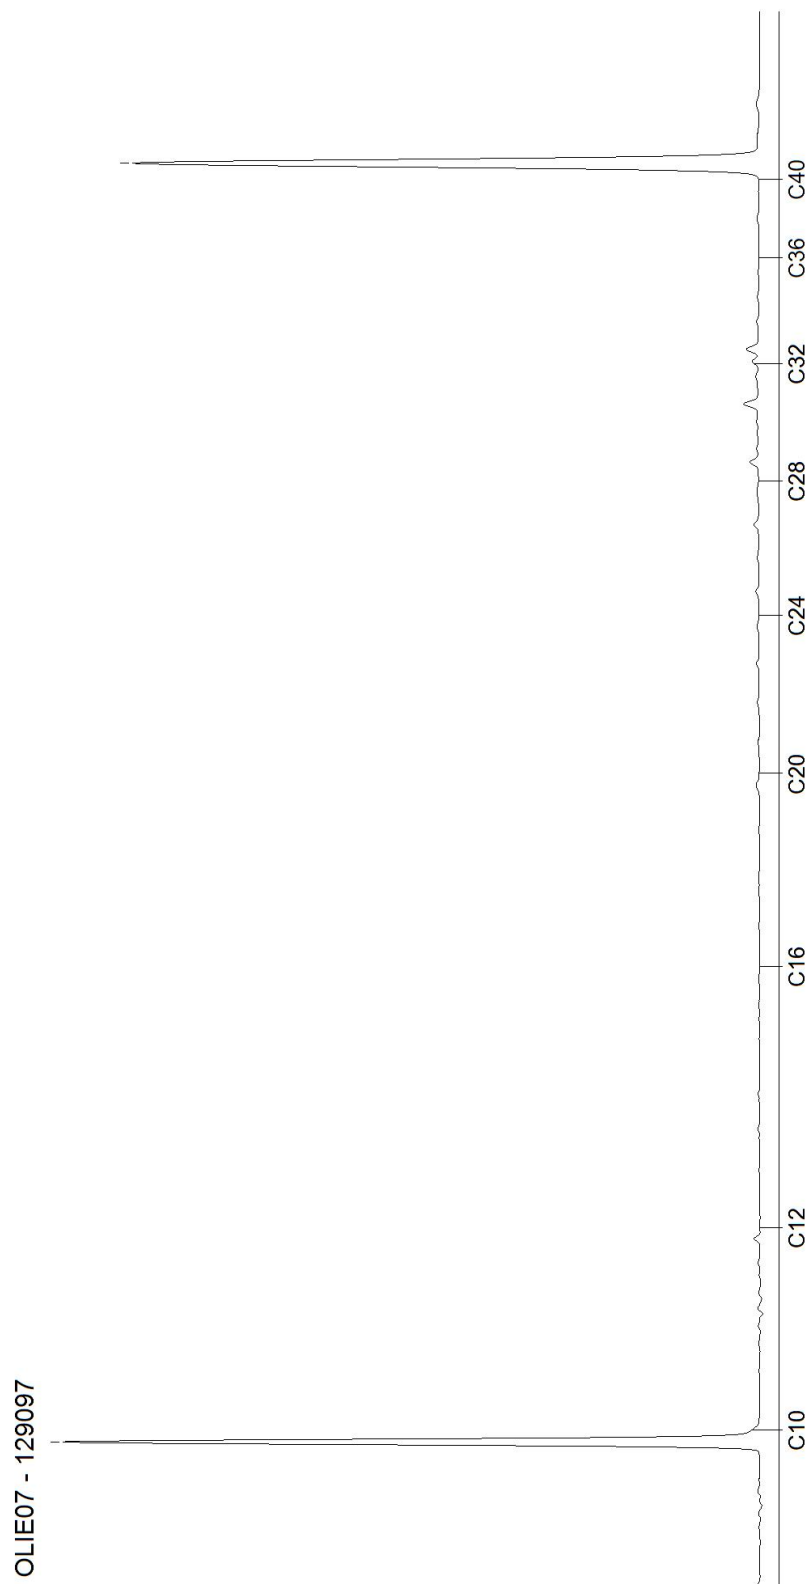
**Monster beschrijving: MM1, 001: 5-50, 002: 5-50, 003: 5-50, 004: 0-50, 005: 5-50, 006: 0-50**

CHROMATOGRAM for Order No. 1122822, Analysis No. 129097, created at 05.02.2022 10:48:32

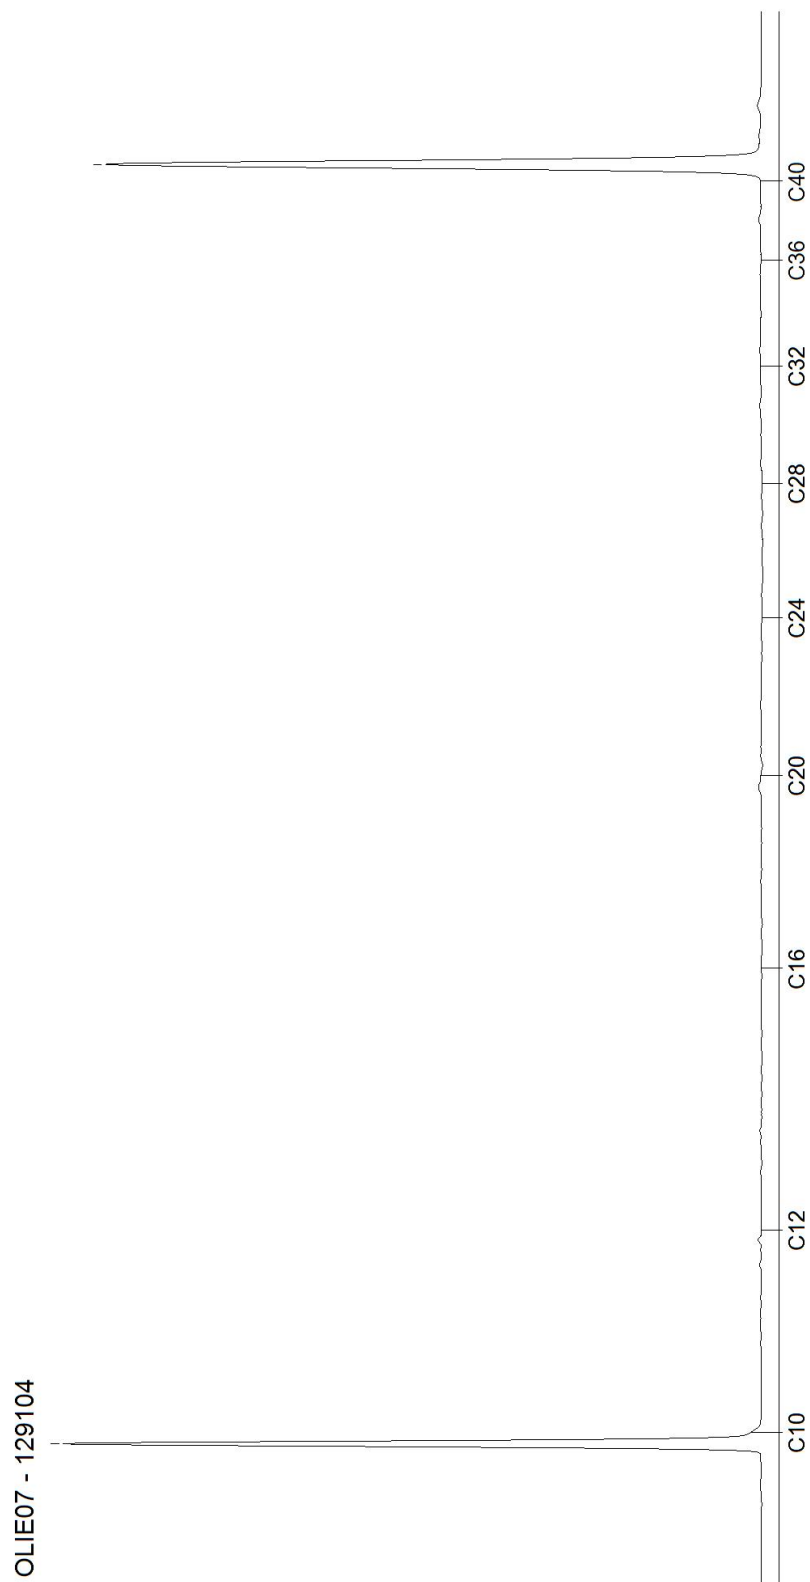
**Monster beschrijving: MM2, 001: 100-150, 001: 150-200, 002: 100-150, 002: 150-200**

CHROMATOGRAM for Order No. 1122822, Analysis No. 129104, created at 05.02.2022 10:48:32

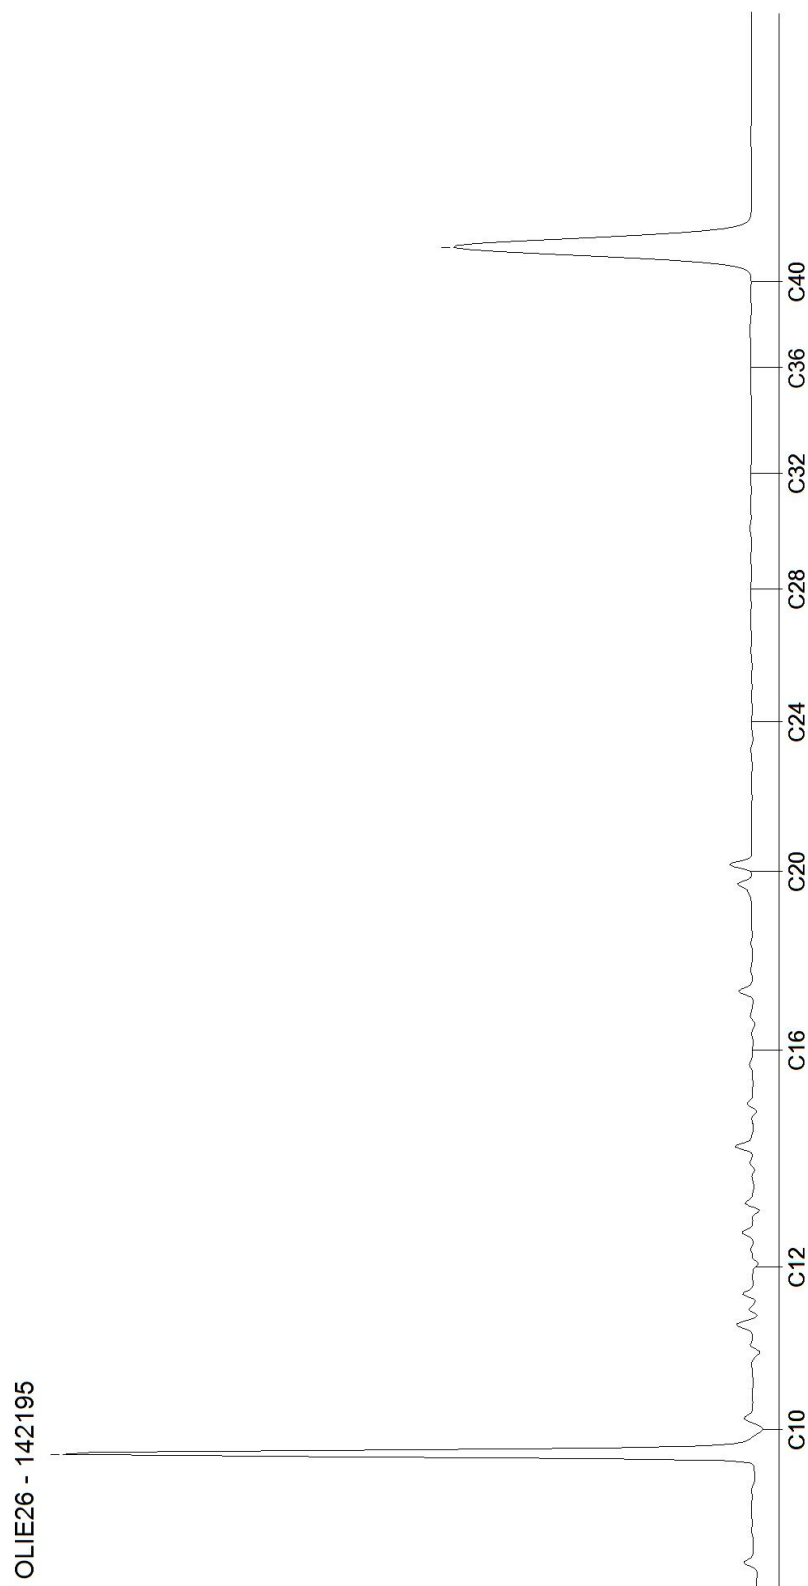
**Monster beschrijving: PB01, 001-01: 150-250**

CHROMATOGRAM for Order No. 1125231, Analysis No. 142195, created at 11.02.2022 09:36:58

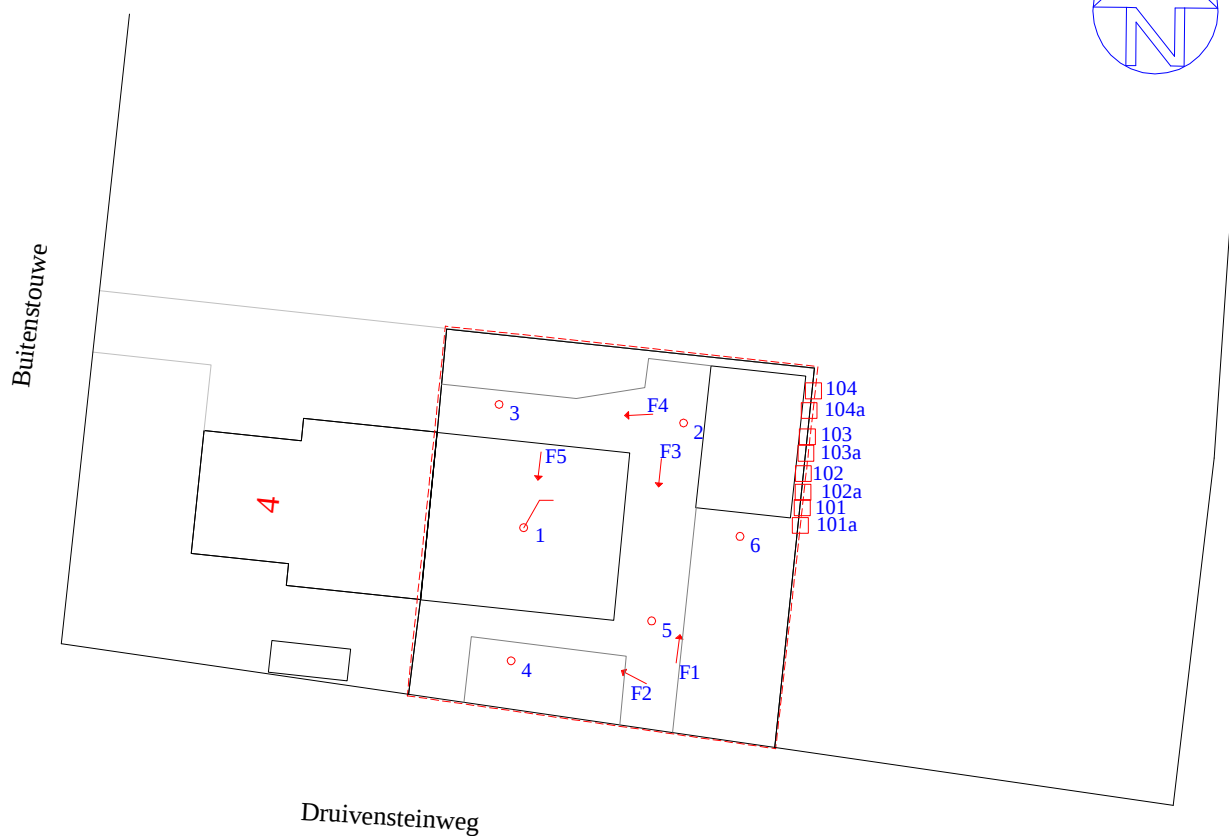
## **Bijlage 5: Overzicht posities monsternamepunten**

De posities van de monsternamenpunten zijn in bijlage 5 weergegeven.
