## ONTHEFFING

Ontheffing **FF/75C/2014/0279** voor het tijdvak van: 20 november 2014 tot en met 1 juli 2016

Het gebied waarvoor de ontheffing geldt, betreft het plangebied voor de realisatie van het project "Verplaatsing van een rundveebedrijf aan de Gemeenteweg 373 te Staphorst", gelegen in de gemeente Staphorst aan de Gemeenteweg 373, één en ander zoals is weergegeven in figuur 2 van het bij de aanvraag gevoegde rapport 'Activiteitenplan in verband met de voorgenomen verplaatsing van een rundveebedrijf aan de Gemeenteweg 373 te Staphorst' van 11 juli 2014.

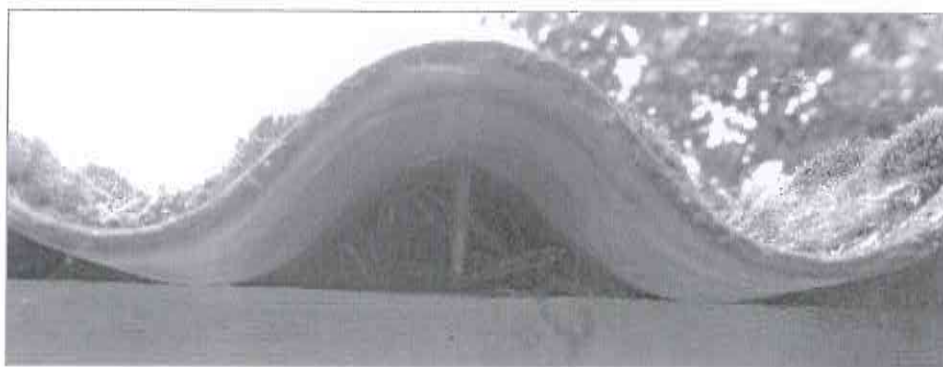
**Figuur 3** Huismussennest onder het golfplaten dak van de garage aan de Gemeenteweg 373 te Staphorst.

De sloop zal gefaseerd plaatsvinden en de nieuwbouw van de schuur/garage (ten oosten van het huidige woonhuis, zie figuur 2 rechts) zal geplaatst worden alvorens de sloop zal aanvangen omdat op deze manier huismussen nieuwe nestgelegenheid wordt geboden. Ter vervanging van het te verliezen nest bij de garage en de tien nesten in de loods/stal zullen zowel aan het woonhuis/achterhuis als aan de nieuw te bouwen schuur/garage permanent alternatieve gelegenheden gerealiseerd worden. Het aantal kasten/neststenen of vides dat geplaatst zal worden komt minimaal overeen met twee maal het aantal te verliezen nesten (Ministerie EL&I, 2011; voor elk verloren nest, 2 potentiële locaties terug). Dit komt neer op het plaatsen van 22 vervangende nestgelegenheden (geen houten nestkasten, want deze blijken niet voldoende duurzaam als permanent alternatief). Zo komt de gunstige staat van instandhouding van de huismus niet in het gedrang. De nestgelegenheden zullen binnen een straal van 200 meter van de oorspronkelijke verblijfplaatsen worden gerealiseerd, bij voorkeur bij elkaar in de buurt. Realisatie van de nieuwe nestgelegenheid zal plaats vinden ruim drie maanden voor het slopen van de desbetreffende gebouwen. Plaatsing van deze gelegenheden zal voor zover mogelijk gebeuren met een expositie op het oosten/noorden of een ligging in de schaduw, in verband met oververhitting. De maatregelen (het plaatsen van nieuwe nestgelegenheden) worden uitgevoerd onder begeleiding van een deskundige op het gebied van huismussen. Alternatieve nestgelegenheden zullen meerjarig worden gebruikt en worden jaarlijks gereinigd buiten het broedseizoen, en alleen wanneer er geen sprake is van broedgevallen. De huidige nestgelegenheden zullen na het broedseizoen ongeschikt gemaakt worden en tot aan de sloop ongeschikt worden gehouden door ze af te sluiten. Dit om te voorkomen dat deze weer gebruikt gaan worden als voortplantingsplaats. Er zal bovendien een ecologisch werkprotocol worden opgesteld. Dit protocol zal worden verstrekt aan alle bij de realisatie betrokken partijen. De werkzaamheden zullen vervolgens aantoonbaar en conform dit protocol uitgevoerd gaan worden. In dit protocol is ten minste vastgelegd in welke periode er zal worden gewerkt, welke maatregelen er worden genomen, wanneer begeleiding door een deskundige noodzakelijk is en wie deze deskundige zal zijn. Met de bovengenoemde werkwijze is Bureau Biota van mening het best uitpakkende alternatief voor de huismus voorgelegd te hebben.
