**RAPPORT VERKENNEND BODEMONDERZOEK**  
**conform NEN 5740**  
Zandhuisweg 36 - Albergen

*Locatie:*  
Zandhuisweg 36  
7665 SH Albergen

Projectcode: 21028610

Rapportagedatum: 1 juni 2021

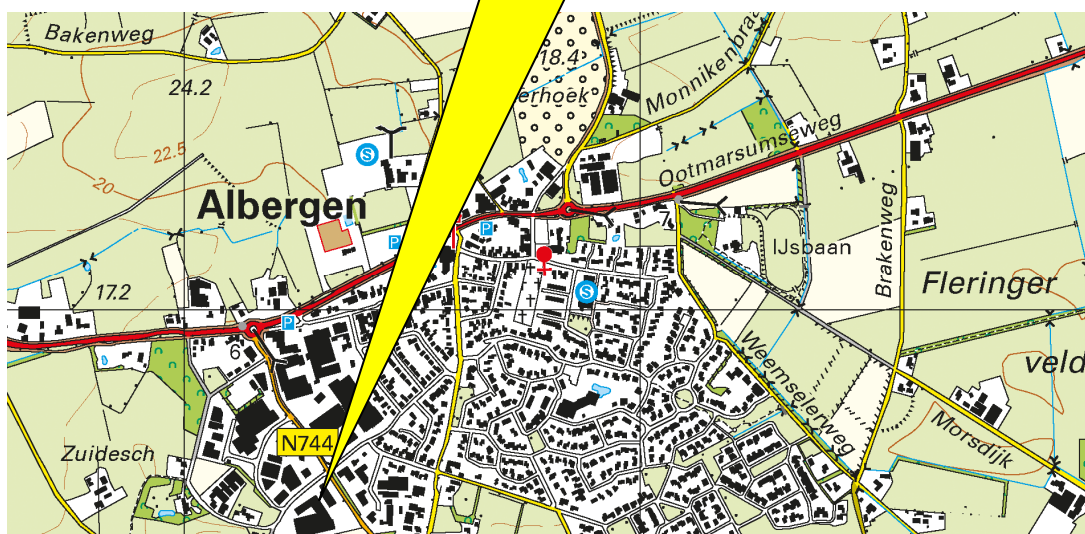
Bijlage: I

Zandhuisweg 36 in  
Albergen

Topografische kaart

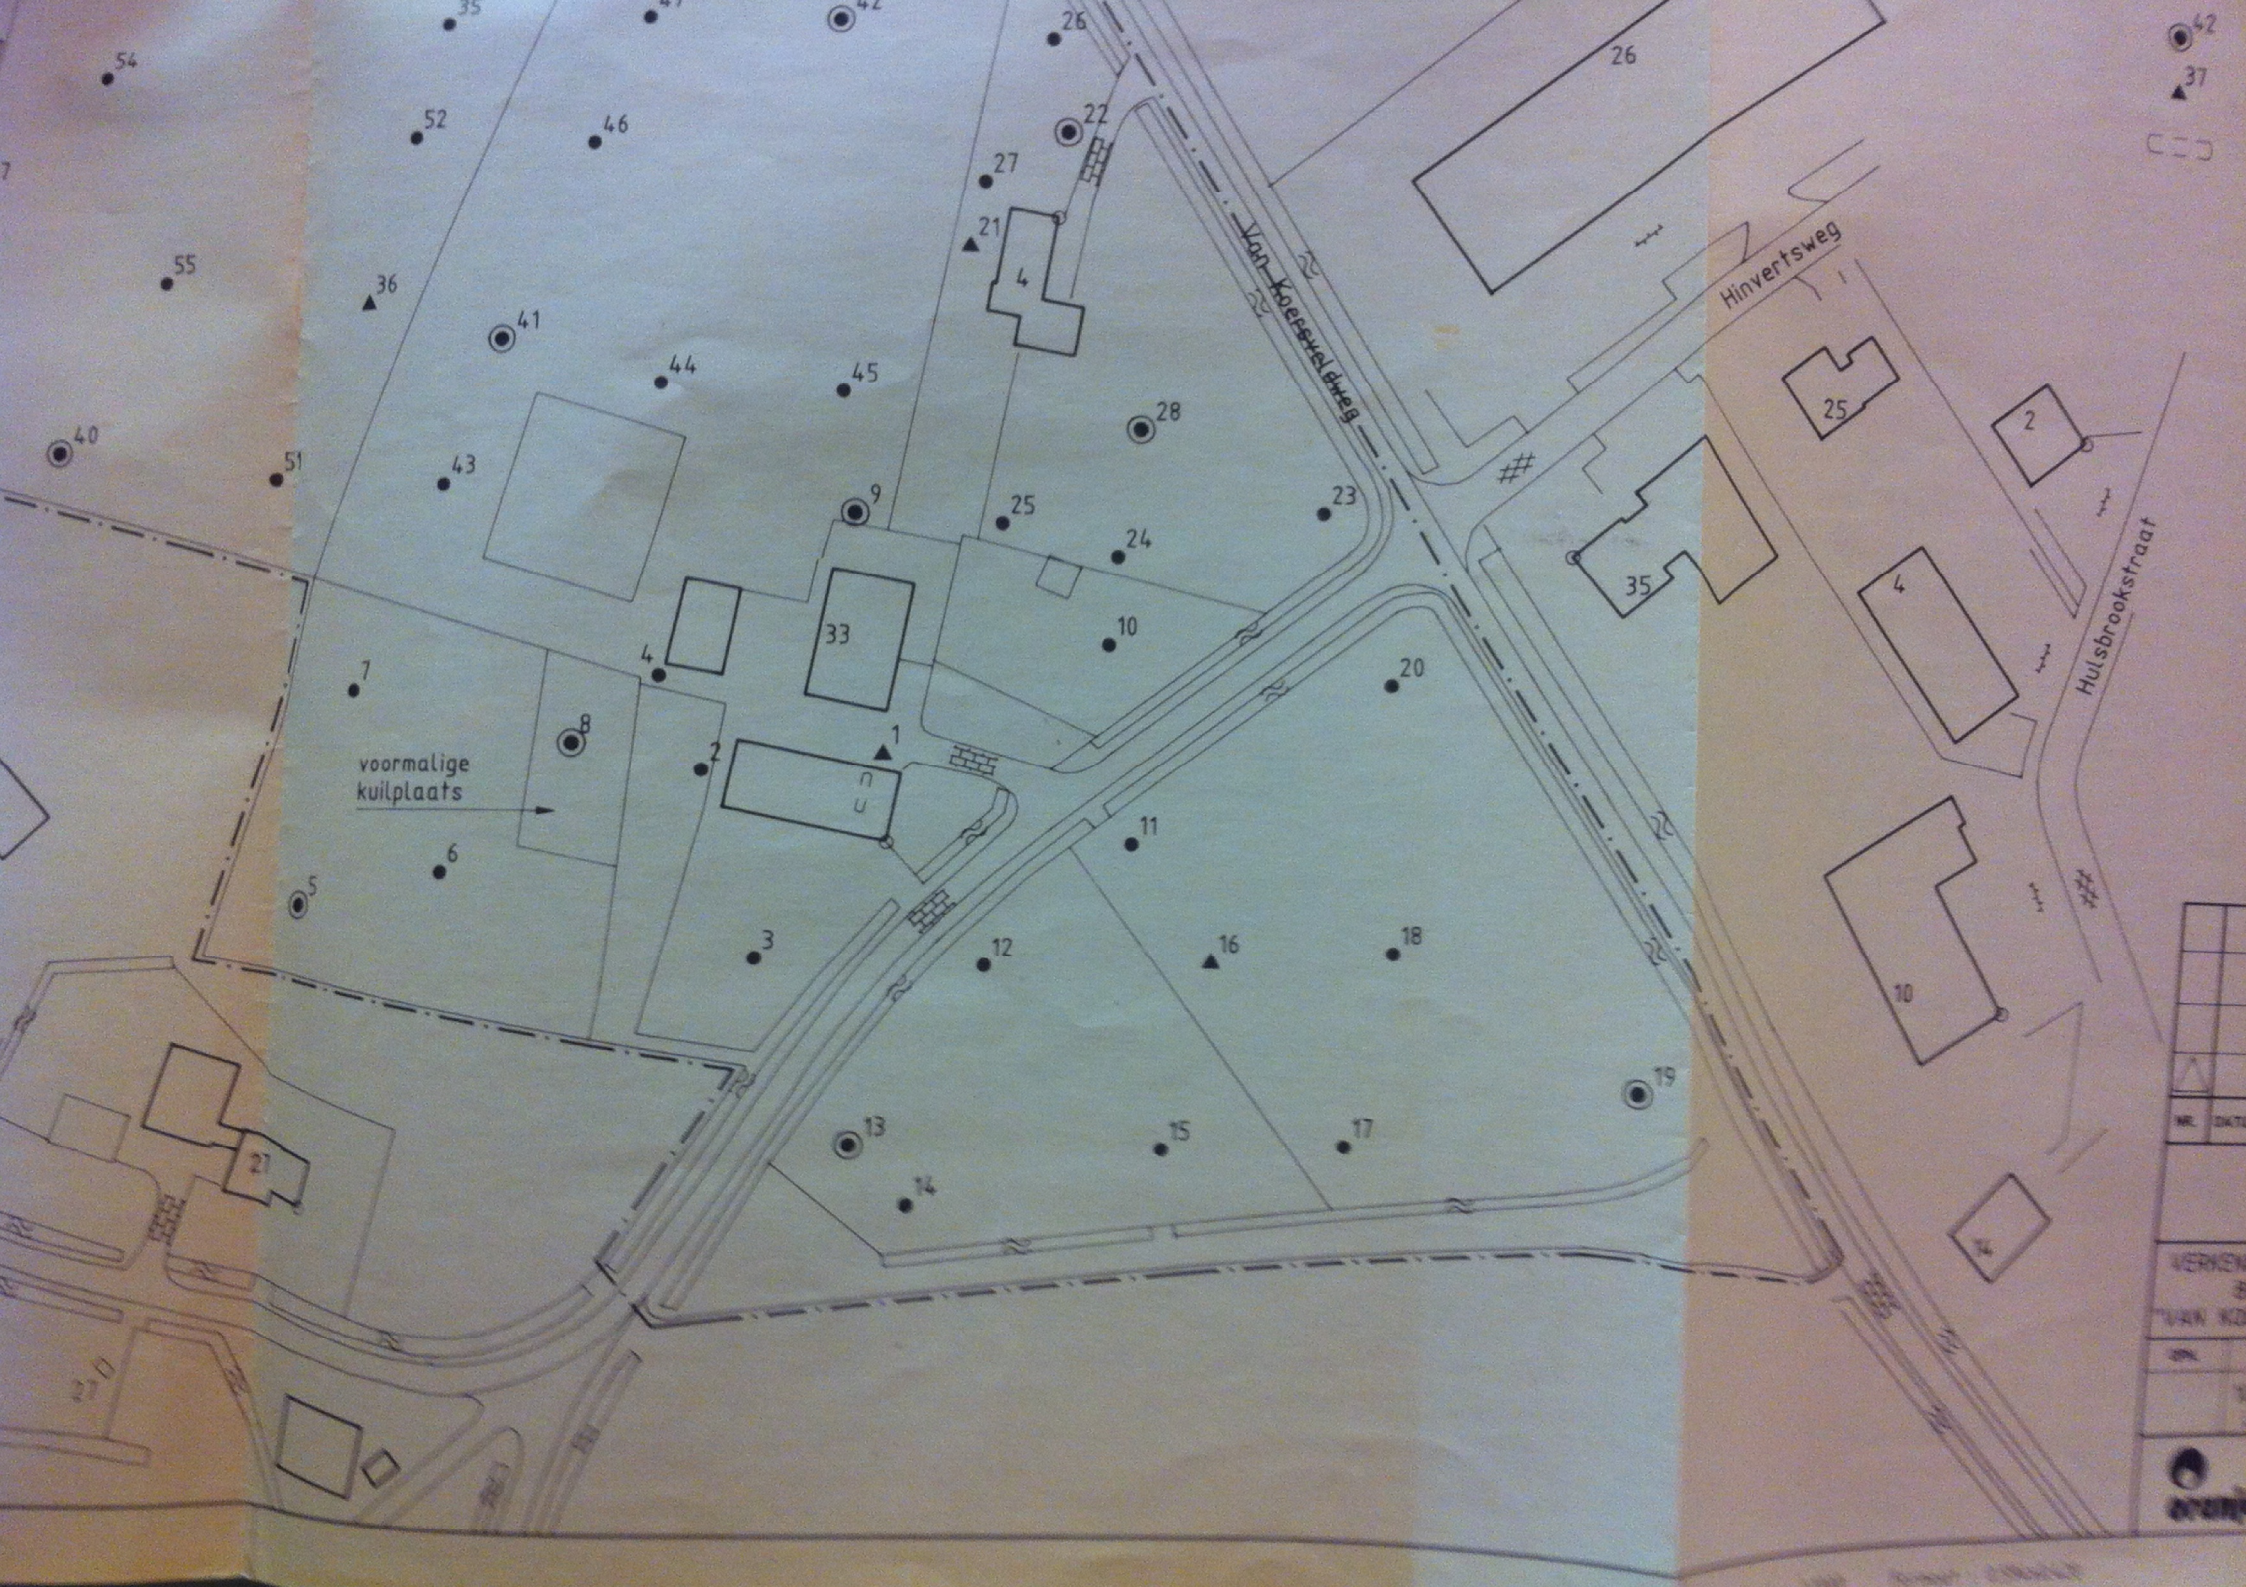
Bomech  
Van Koersveldweg/ Zandhuisweg  
Albergen

Verkennend bodemonderzoek

De aanleiding voor dit onderzoek, dat is uitgevoerd direct ten noorden van de huidige onderzoekslocatie, was de bestemmingsplanwijziging en de geplande nieuwbouw van 3 bedrijfspanden. Het boorplan van dit onderzoek is opgenomen in bijlage I

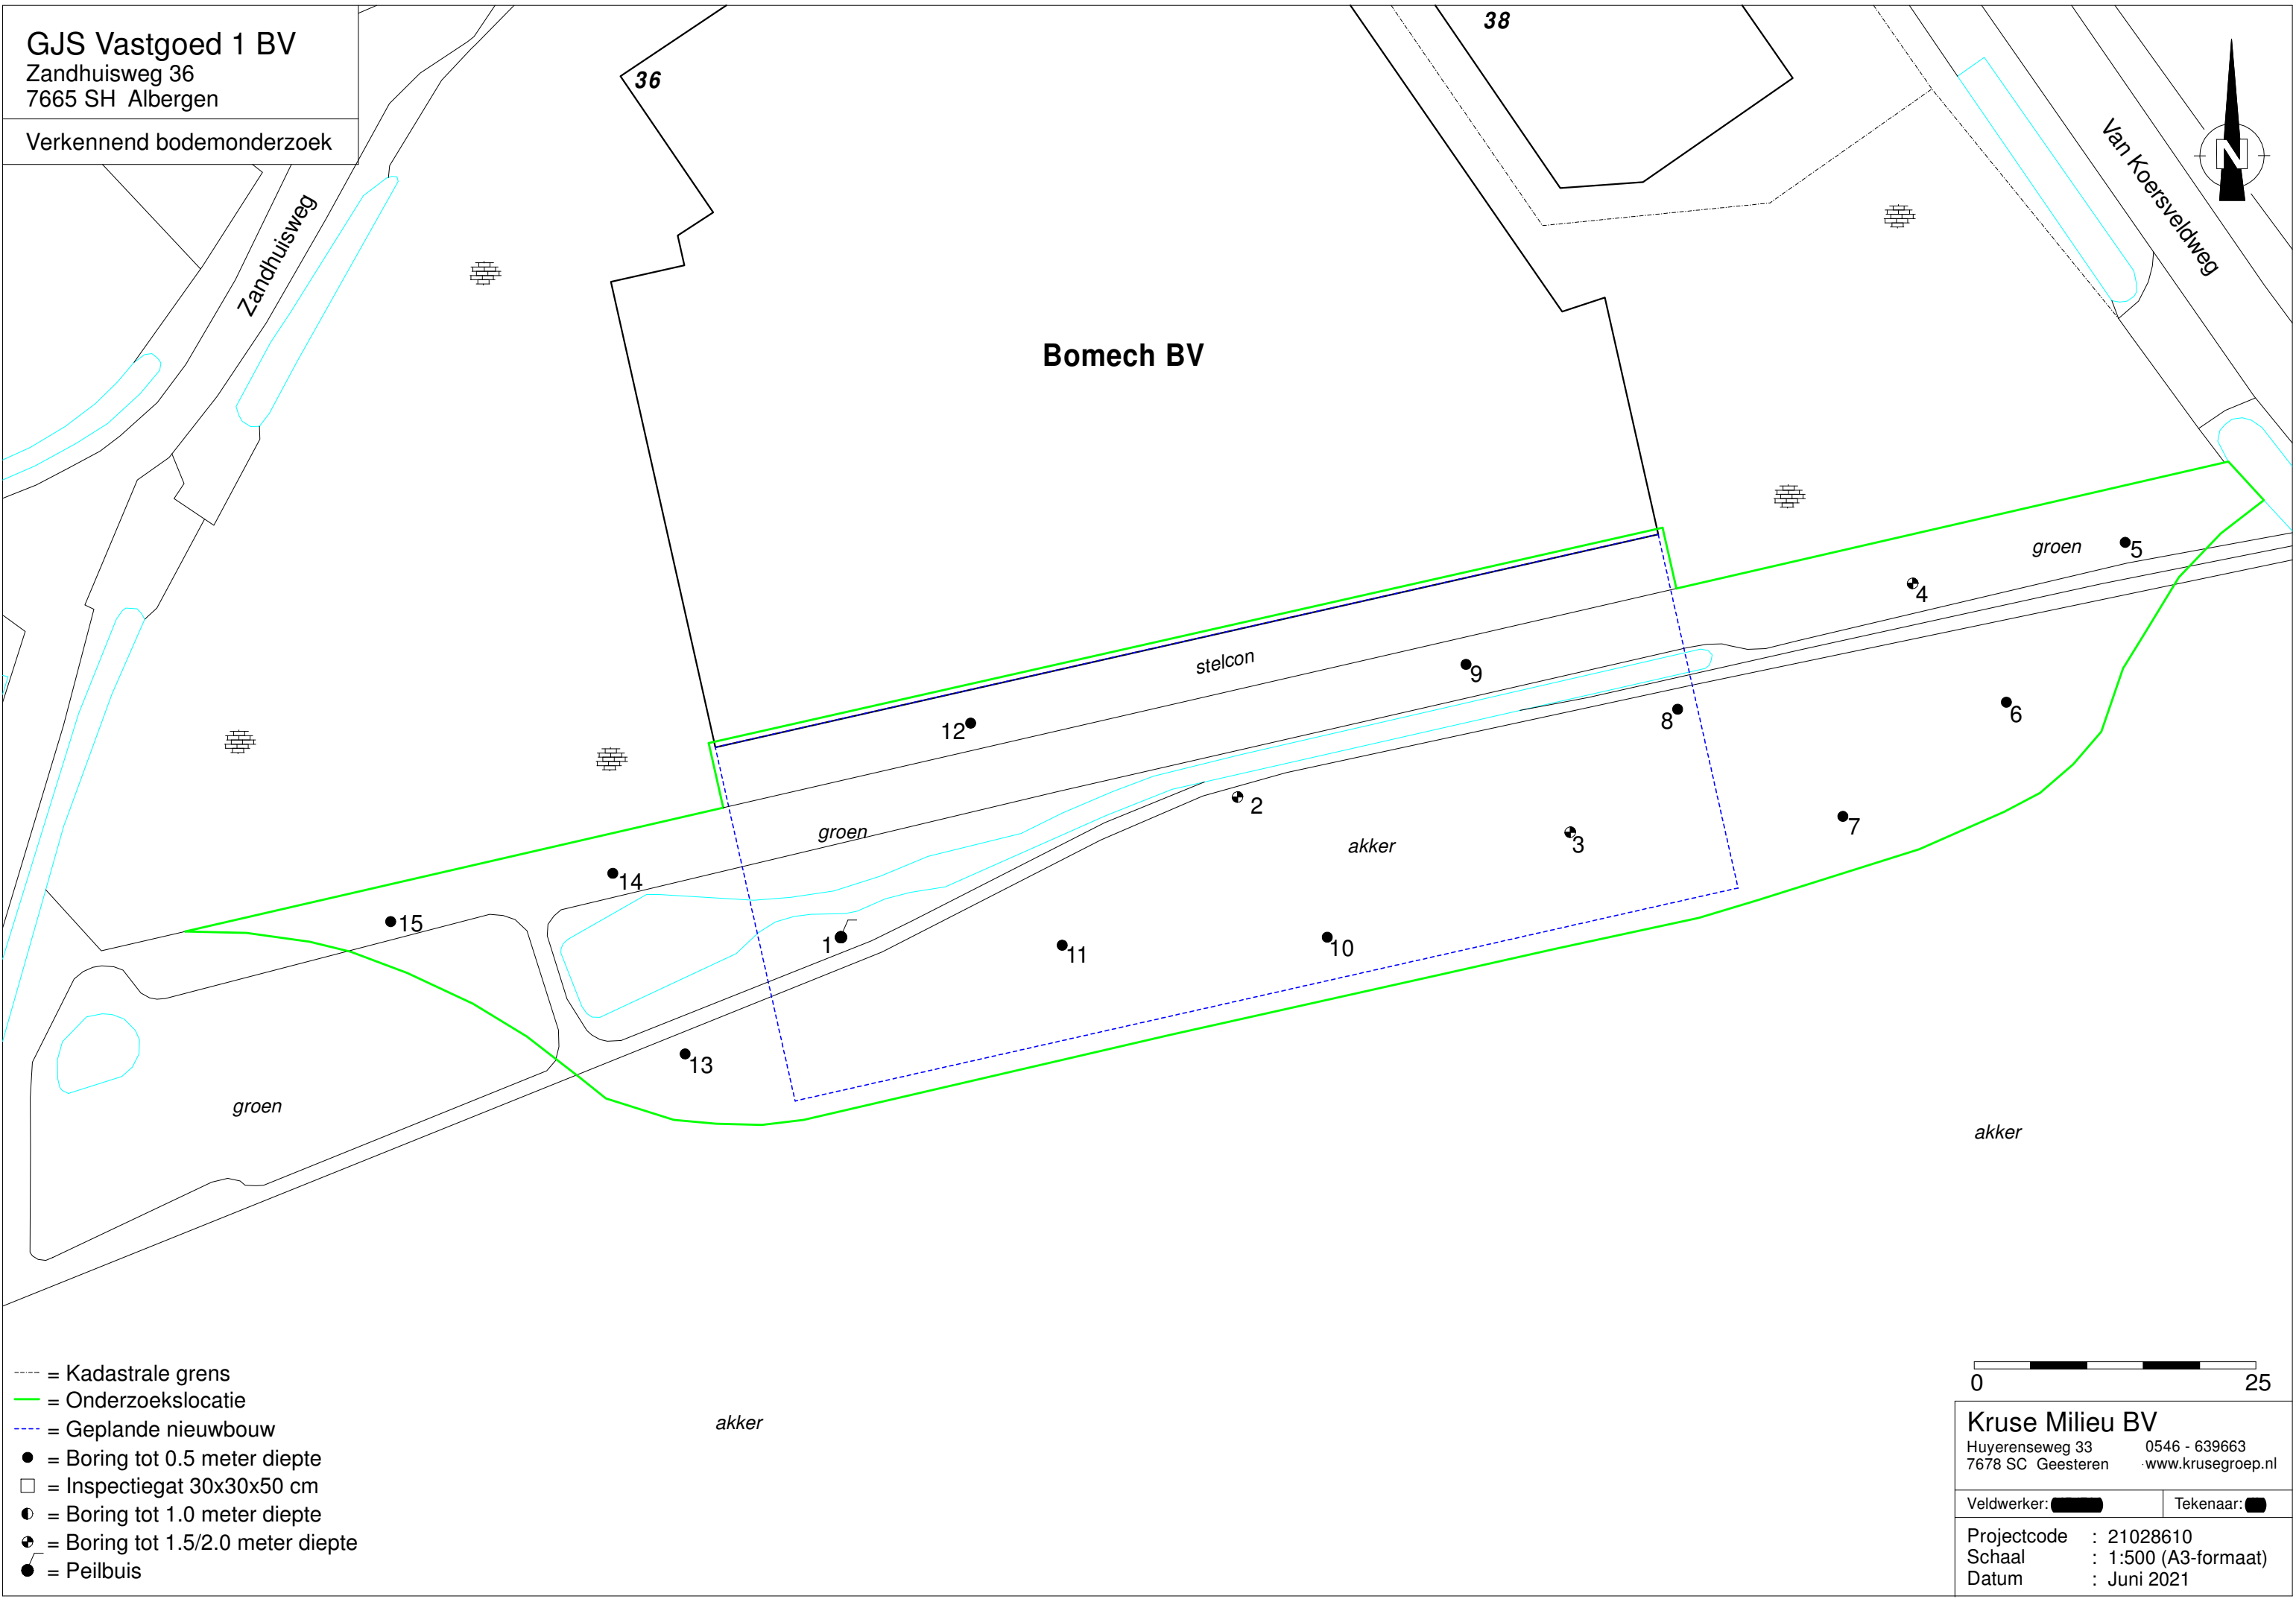
Verkennend bodemonderzoek

- = Kadastrale grens
- = Onderzoekslocatie
- - - - = Geplande nieuwbouw
- = Boring tot 0.5 meter diepte
- = Inspectiegat 30x30x50 cm
- ⦿ = Boring tot 1.0 meter diepte
- ⦿ = Boring tot 1.5/2.0 meter diepte
- = Peilbuis

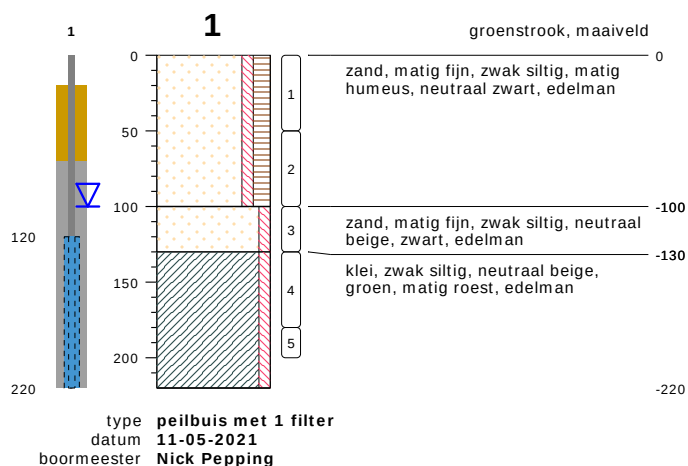
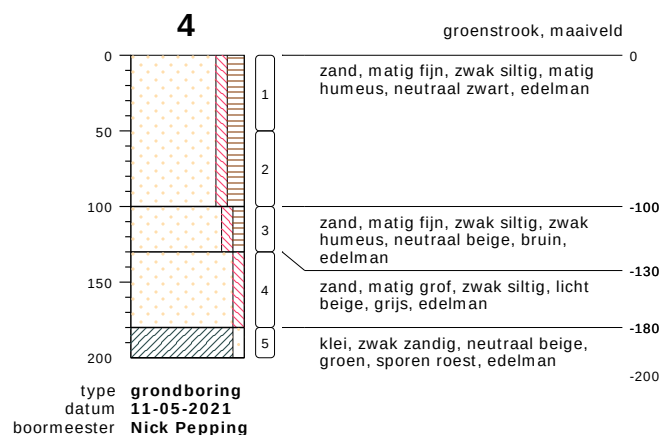
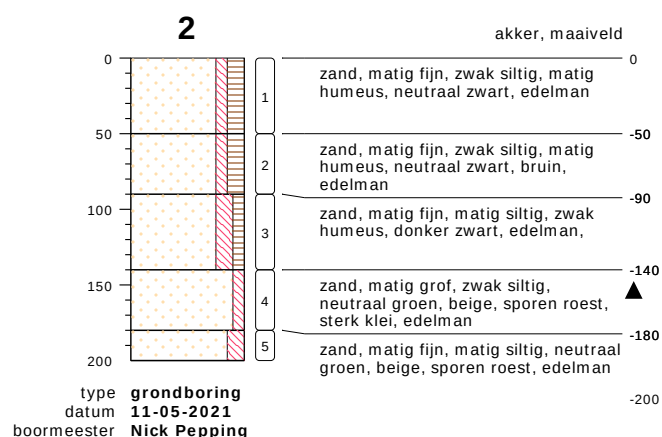
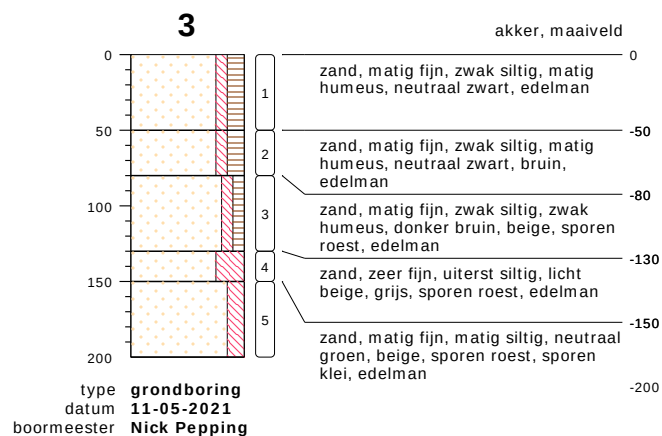
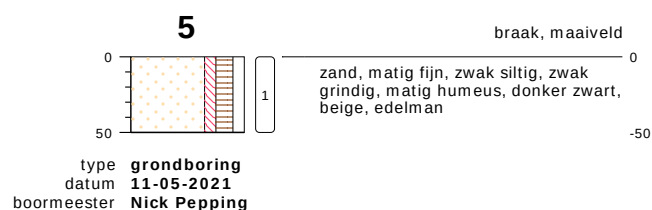
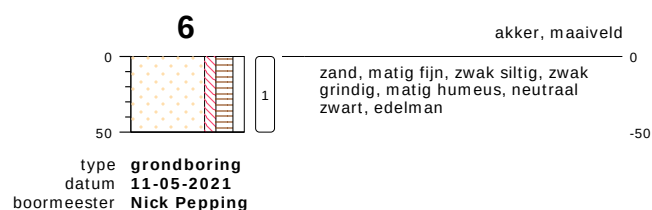
## bodemprofielen schaal 1:50

onderzoek **Zandhuisweg 36 - Albergen**  
projectcode **21028610**  
getekend conform **NEN 5104**

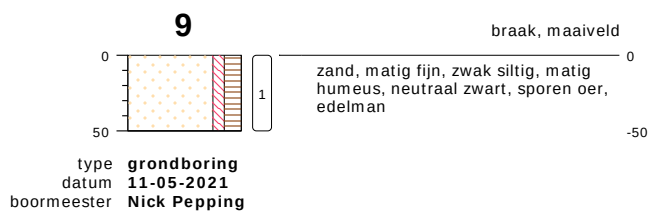
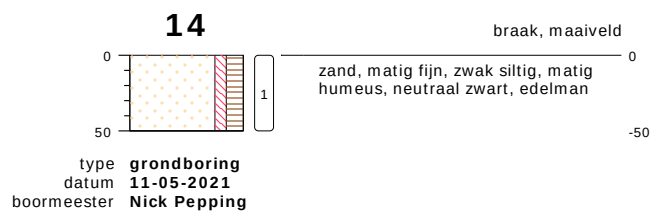
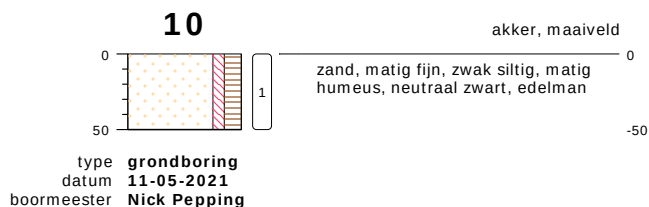
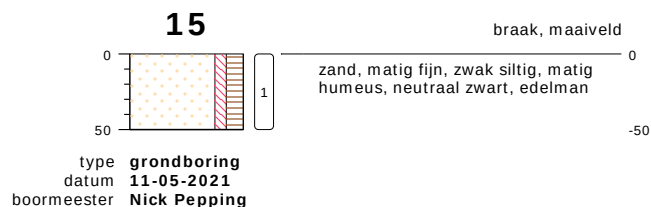
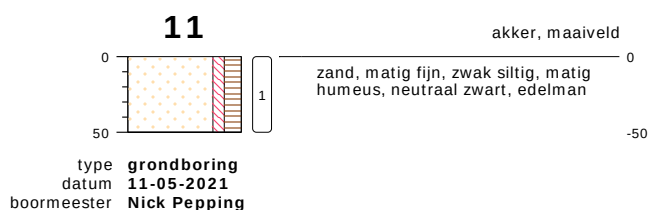
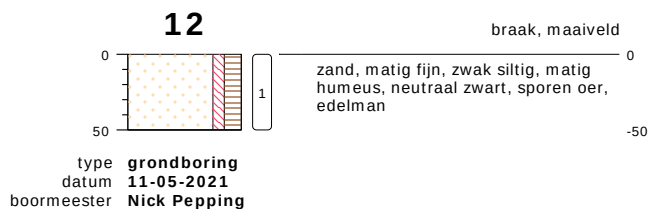
## bodemprofielen schaal 1:50

onderzoek **Zandhuisweg 36 - Albergen**  
projectcode **21028610**  
getekend conform **NEN 5104**

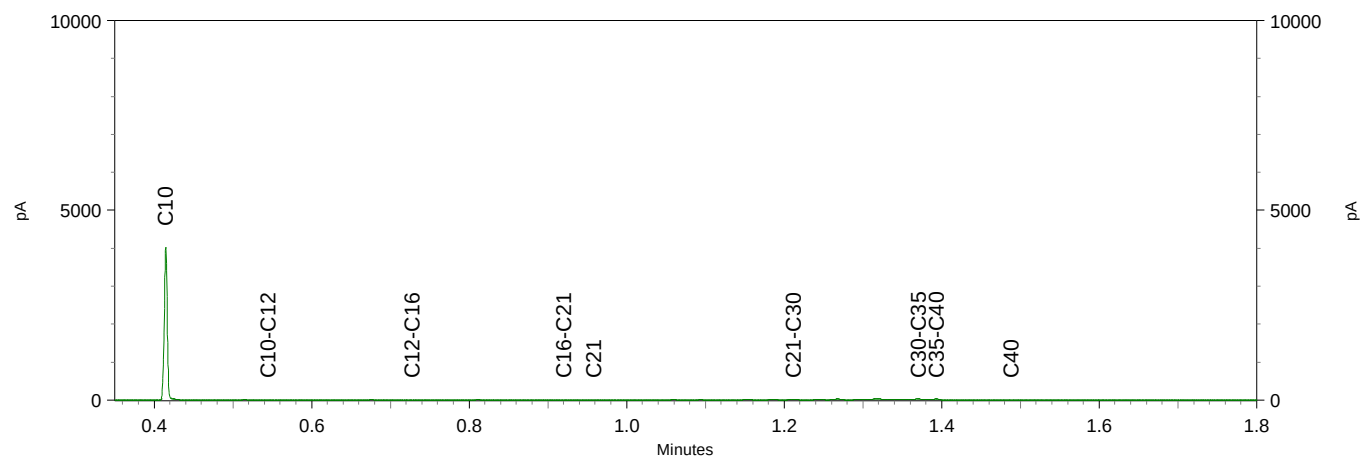
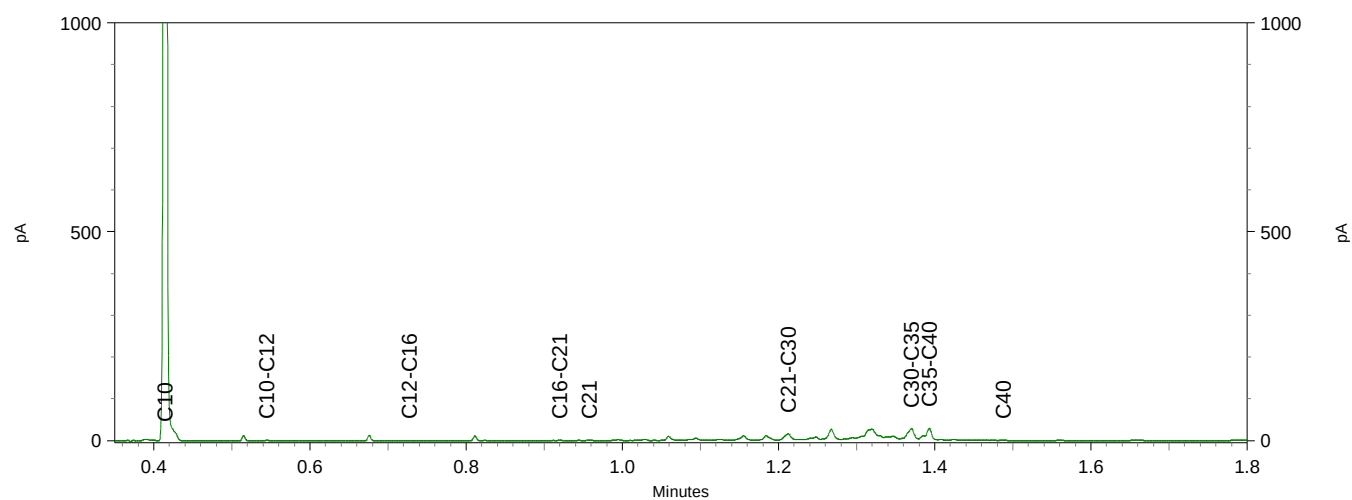
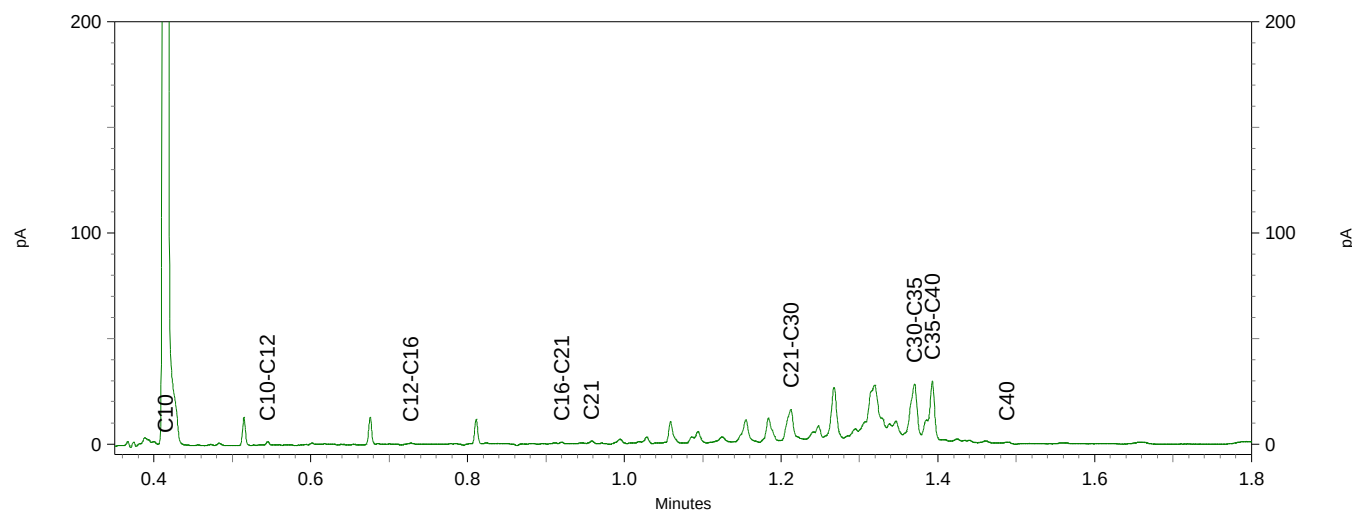
**BoToVa T12 Toetsing Wbb grond**

Projectnummer 21028610  
 Projectnaam Zandhuisweg 36 - Albergen  
 Datum monstername 11-05-2021  
 Monstername XXXXXXXXXX  
 Certificaatnummer 2021078792  
 Startdatum 11-05-2021  
 Rapportagedatum 14-05-2021
