## Verkennd Bodemonderzoek

Project: 2019-041

Locatie: Almeloseweg 74 te Tubbergen

Datum: 16 april 2019

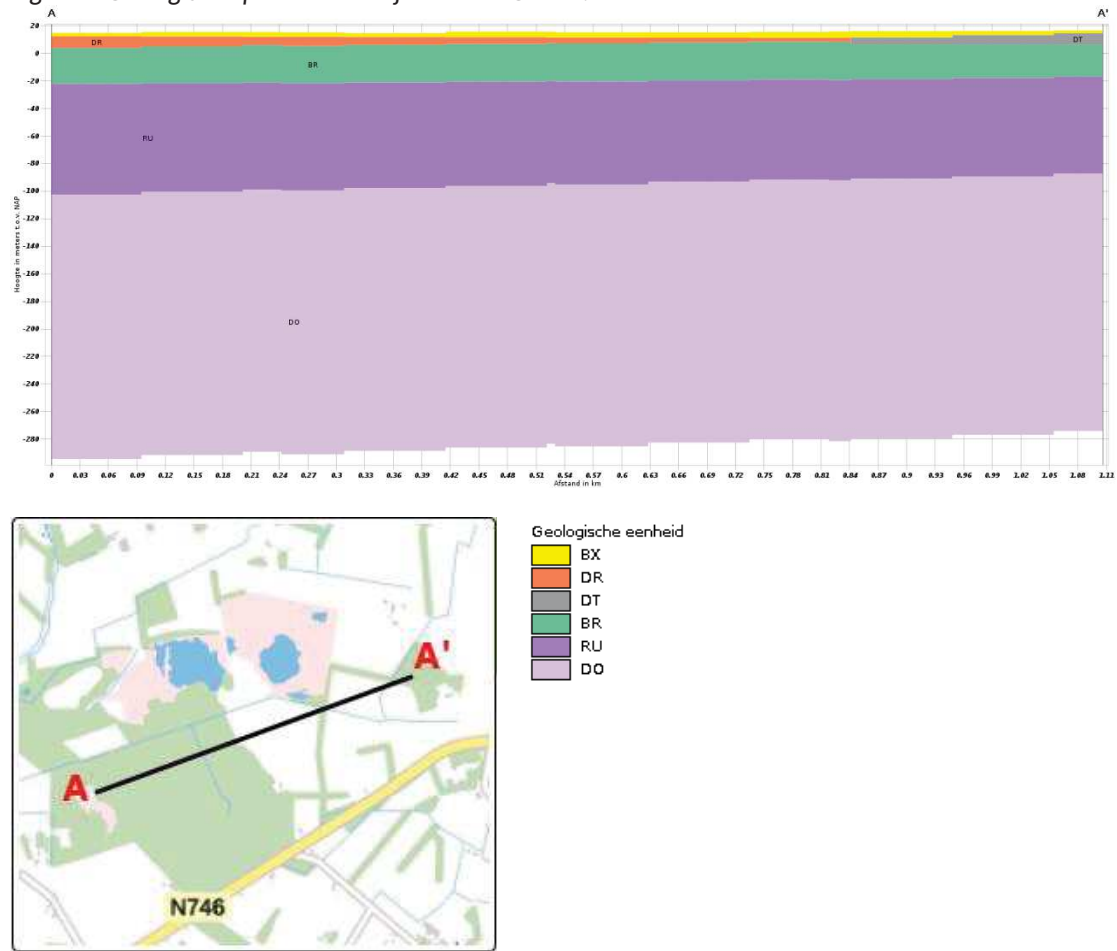
Figuur 1 Geologisch opbouw landelijk model DGM v2.2

De regionale geohydrologische bodemopbouw is weergegeven in onderstaande figuur.

De boorlocatie bevindt zich circa 15,3 meter boven NAP.

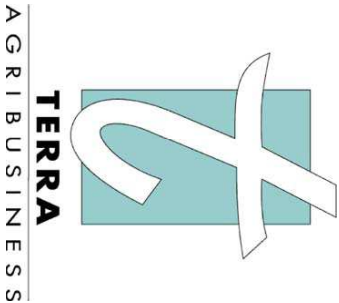
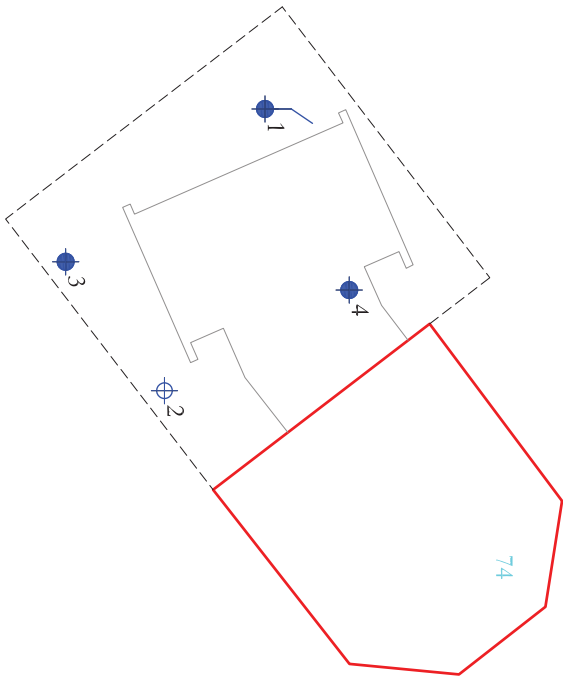
Overzichtstekening boorpunten

De veldwerkzaamheden zijn uitgevoerd op 3 april 2019 (plaatsing peilbuis en monstername grond), 10 april 2019 (monstername grondwater). De positie van de boorlocaties zijn weergegeven in bijlage III.

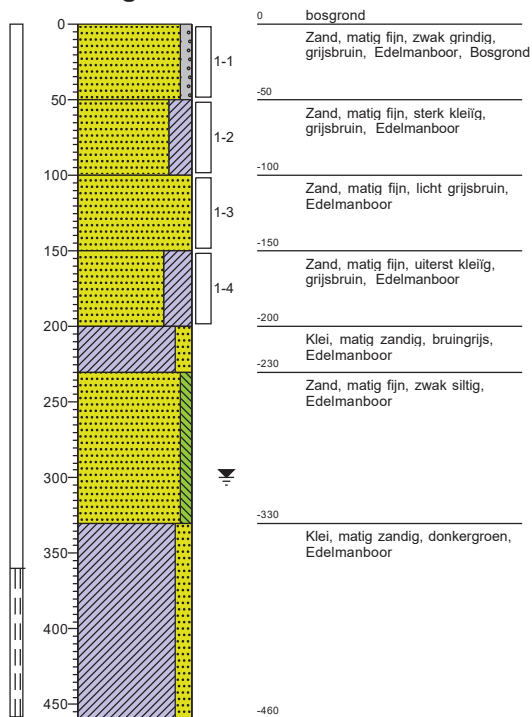
### Boring: 1

| Boring | Diepte boring (m -mv) | Traject (m -mv) | Grondsoort | Waargenomen bijzonderheden |
|---|---|---|---|---|
| 1 | 4,60 | 0,00 - 0,50 | Zand | Bosgrond |

X: 247954,67  
Y: 491081,19  
Datum: 3-4-2019  
GWS: 300

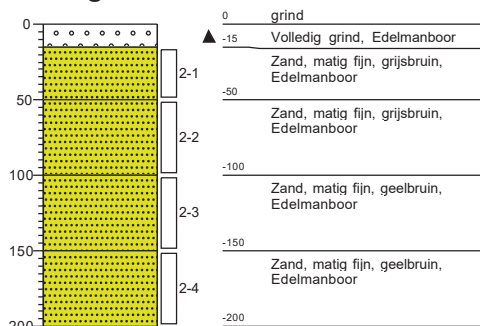
### Boring: 2

| Boring | Diepte boring (m -mv) | Traject (m -mv) | Grondsoort | Waargenomen bijzonderheden |
|---|---|---|---|---|
| 2 | 2,00 | 0,00 - 0,15 | | volledig grind |

X: 247966,49  
Y: 491073,86  
Datum: 3-4-2019

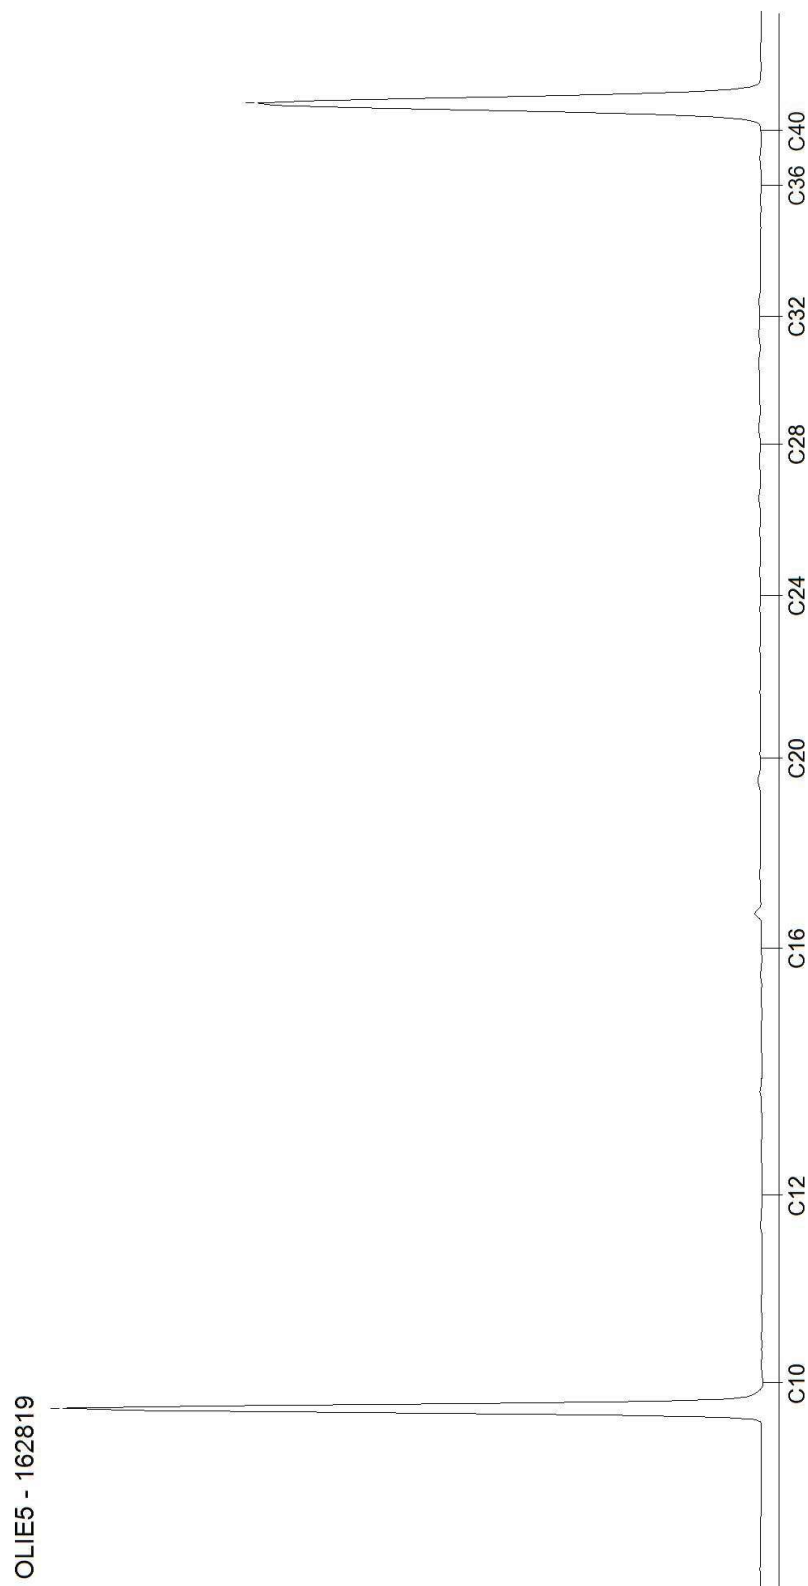
CHROMATOGRAM for Order No. 842941, Analysis No. 162819, created at 08.04.2019 07:02:31

**Monsteromschrijving: BM1**

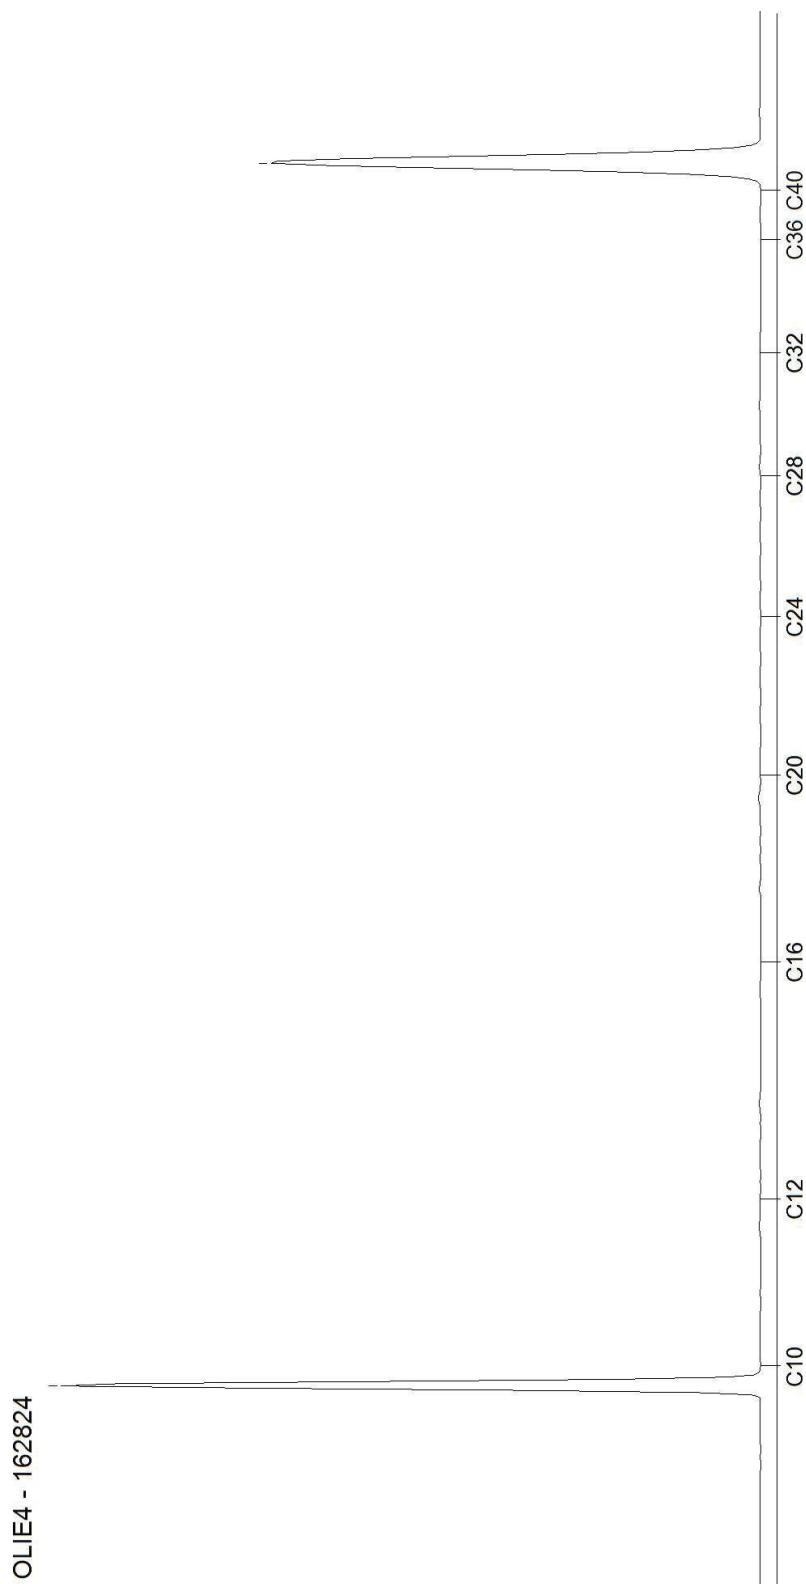
CHROMATOGRAM for Order No. 842941, Analysis No. 162824, created at 08.04.2019 06:27:26

**Monsteromschrijving: OM1**

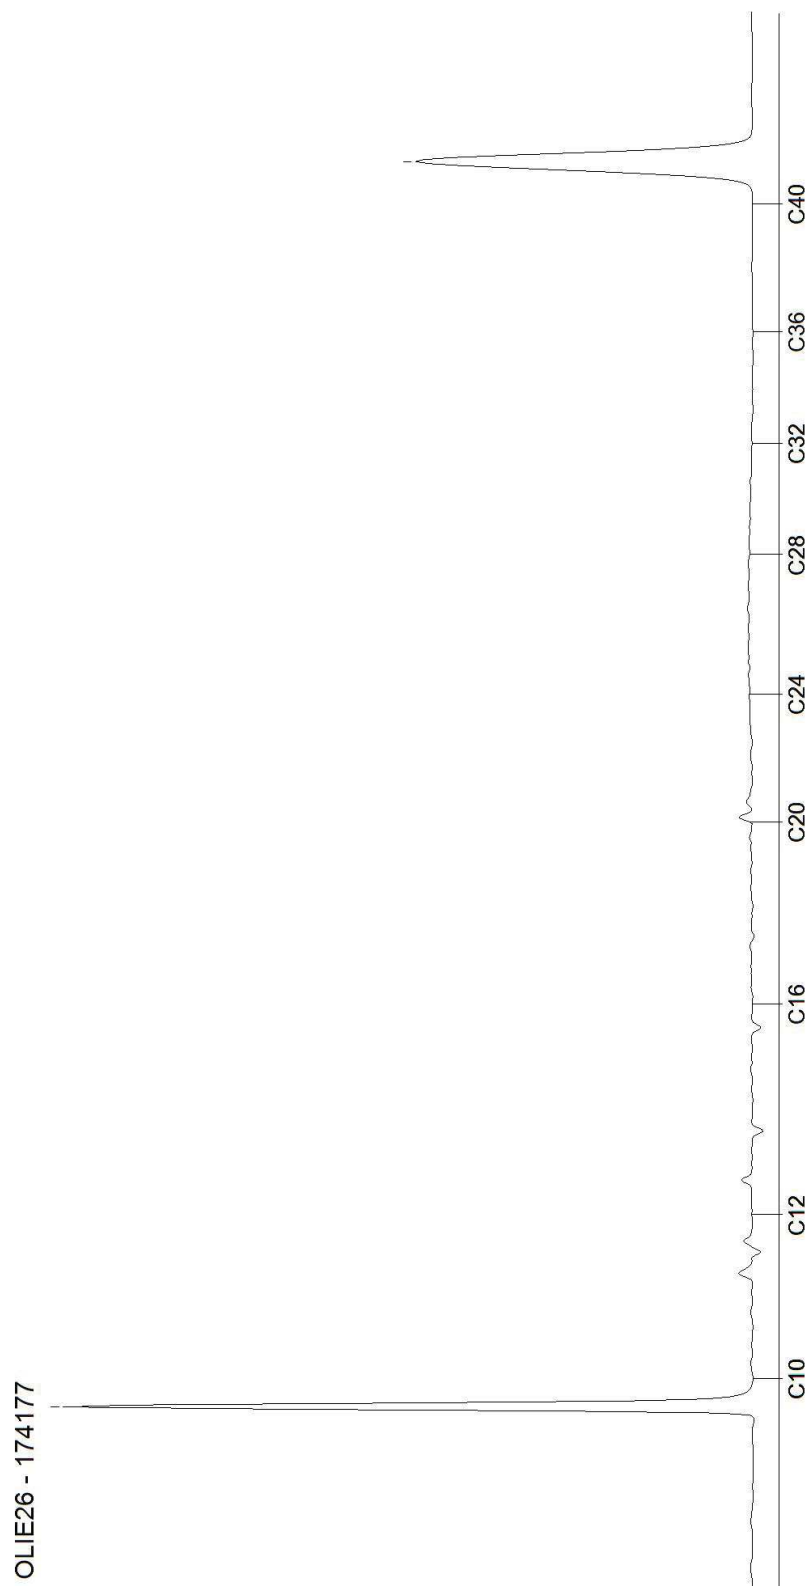
CHROMATOGRAM for Order No. 845054, Analysis No. 174177, created at 16.04.2019 07:27:40

**Monsteromschrijving: PB1 WM1**

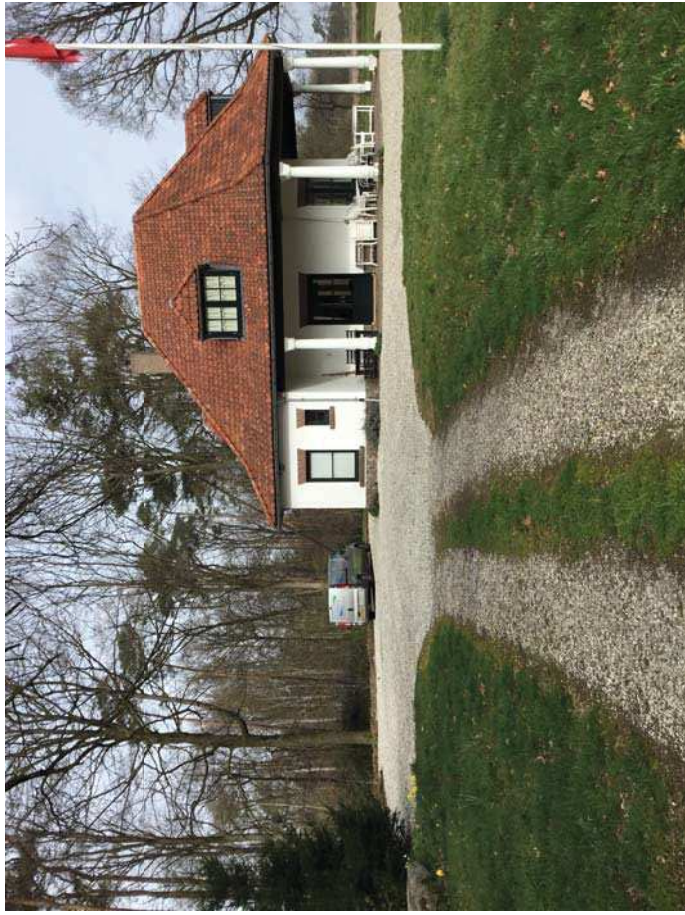
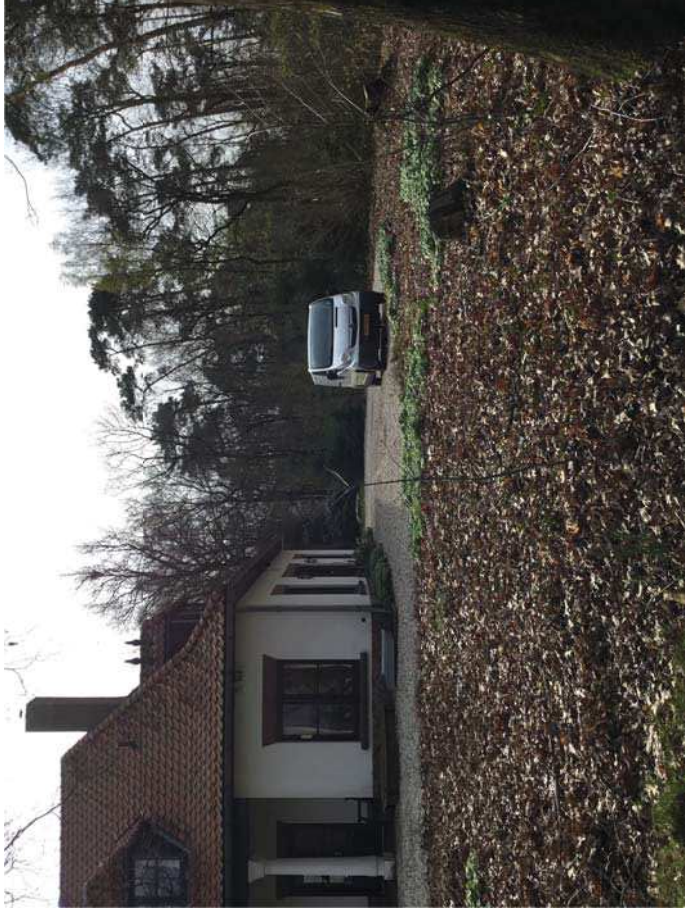
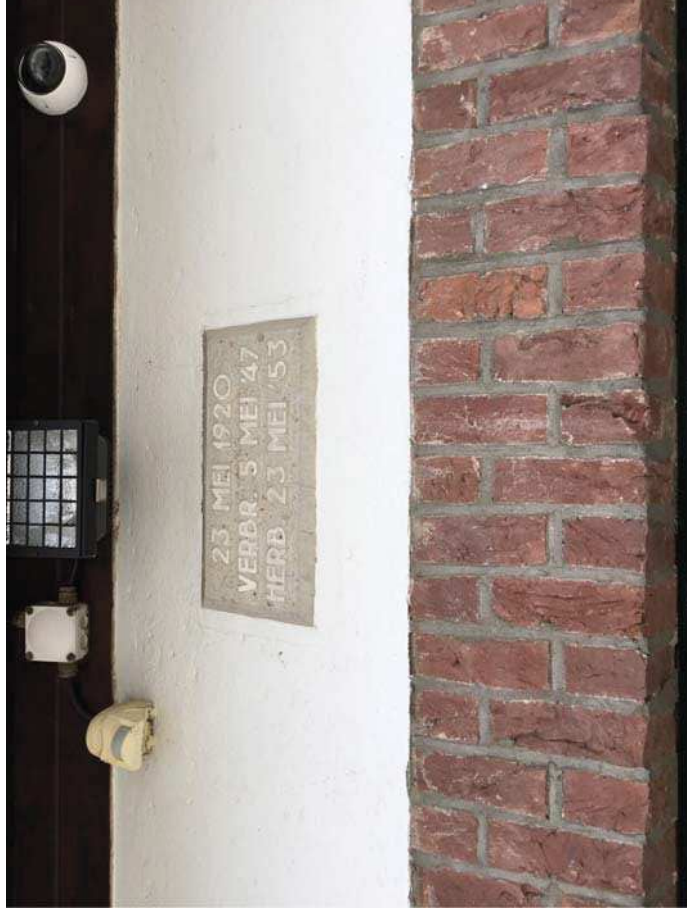
Foto's onderzoekslocatie

Op historische kaarten is vanaf 1933 voor het eerst bebouwing op de locatie te zien. Uit het BAG-register blijkt dat de huidige woning gebouwd is in 1920. Aan het vakantiehuis zit een steen met het jaartal 1920, verbr. in 1947 en herb. in 1953. Zie bijlage VI.
