**RAPPORT VERKENNEND BODEMONDERZOEK**  
**conform NEN5740**  
Bragersweg 9 - Geesteren

# Rapport Verkennend Bodemonderzoek conform NEN5740 Bragersweg 9 - Geesteren

Projectcode: 22053710

Rapportagedatum: 22 september 2022

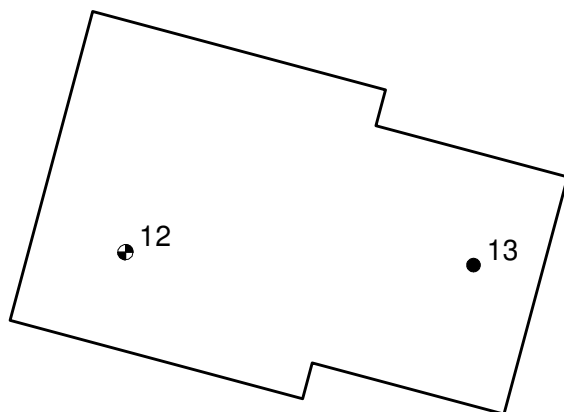
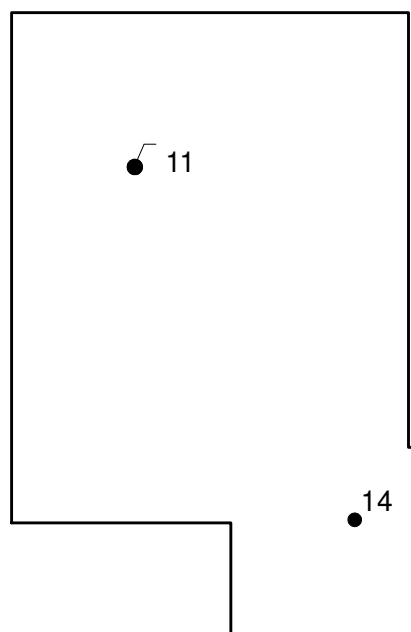
Boorplan verkennend bodemonderzoek Kruse Milieu BV, september 2022

De situering van de monsterpunten is weergegeven op de situatieschets van bijlage I. Tijdens de boorwerkzaamheden is de bodemopbouw beschreven en is de grond zintuiglijk beoordeeld op eventuele aanwezigheid van verontreinigingen. De boorbeschrijvingen staan in bijlage II.

- = Onderzoekslocatie
- = Boring tot 0.5 meter diepte
- ⊕ = Boring tot 2.0 meter diepte
- — = Peilbuis

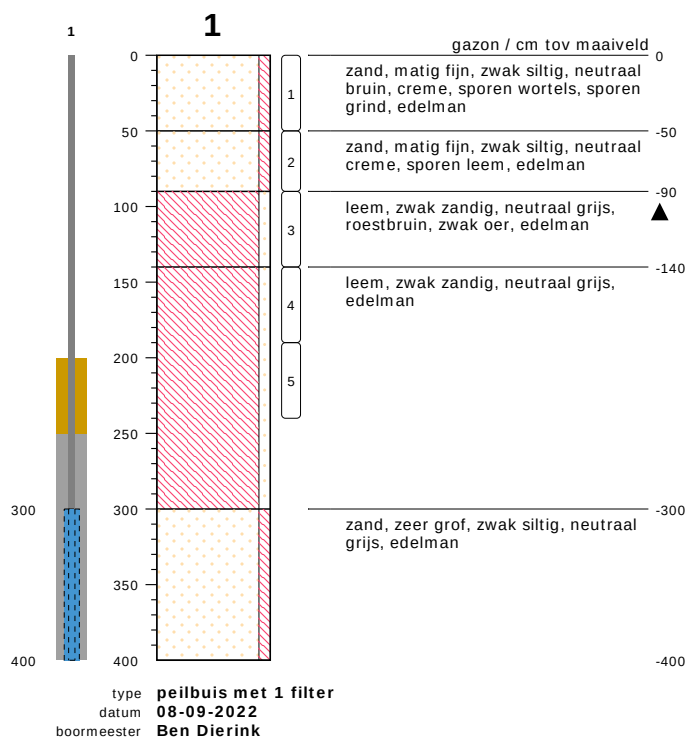
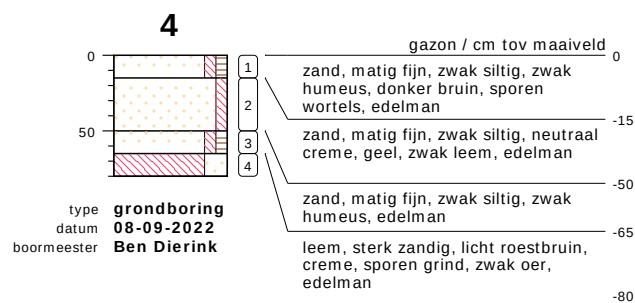
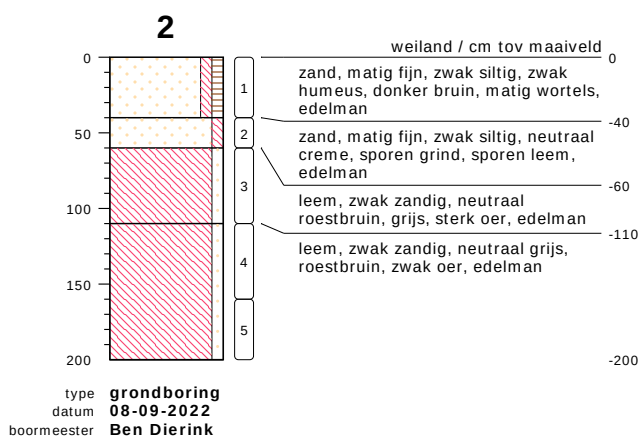
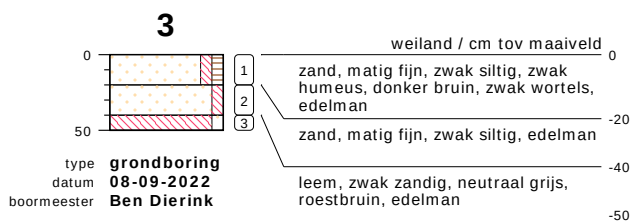
Bijlage II  
Boorstaten

De bodemopbouw ter plaatse van onderzoekslocatie bestaat globaal uit matig fijn, zwak siltig, zwak humeus zand. Vanaf circa 0.5 m-mv zijn sterkzandige lemlagen aangetroffen, ter plekke van boring 1 en 2 is deze laag circa 1.5 tot 2 meter dik. In de ondergrond zijn oerhoudende lagen aangetroffen. Plaatselijk zijn er sporen boomwortels en sporen grind aangetroffen. Er zijn geen bodemvreemde materialen waargenomen. Door de veldwerker zijn visueel geen asbest-verdachte materialen op het maaiveld of in de bodem waargenomen.

## bodemprofielen schaal 1:50

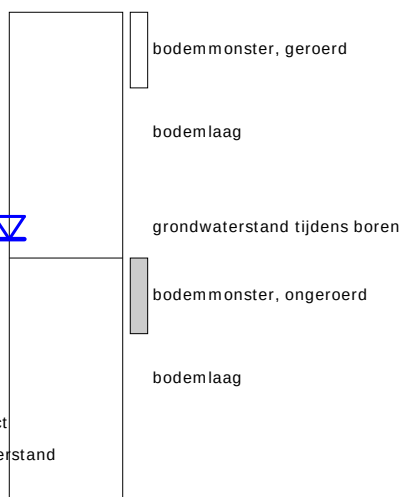
## BORING

links= cm-maaiveld

rechts= cm+ NAP
