## Verkennd Bodemonderzoek

Project: 2022-170

Locatie: Perceel ten zuiden van Gravendijk 5 te Albergen

Datum: 9 oktober 2023

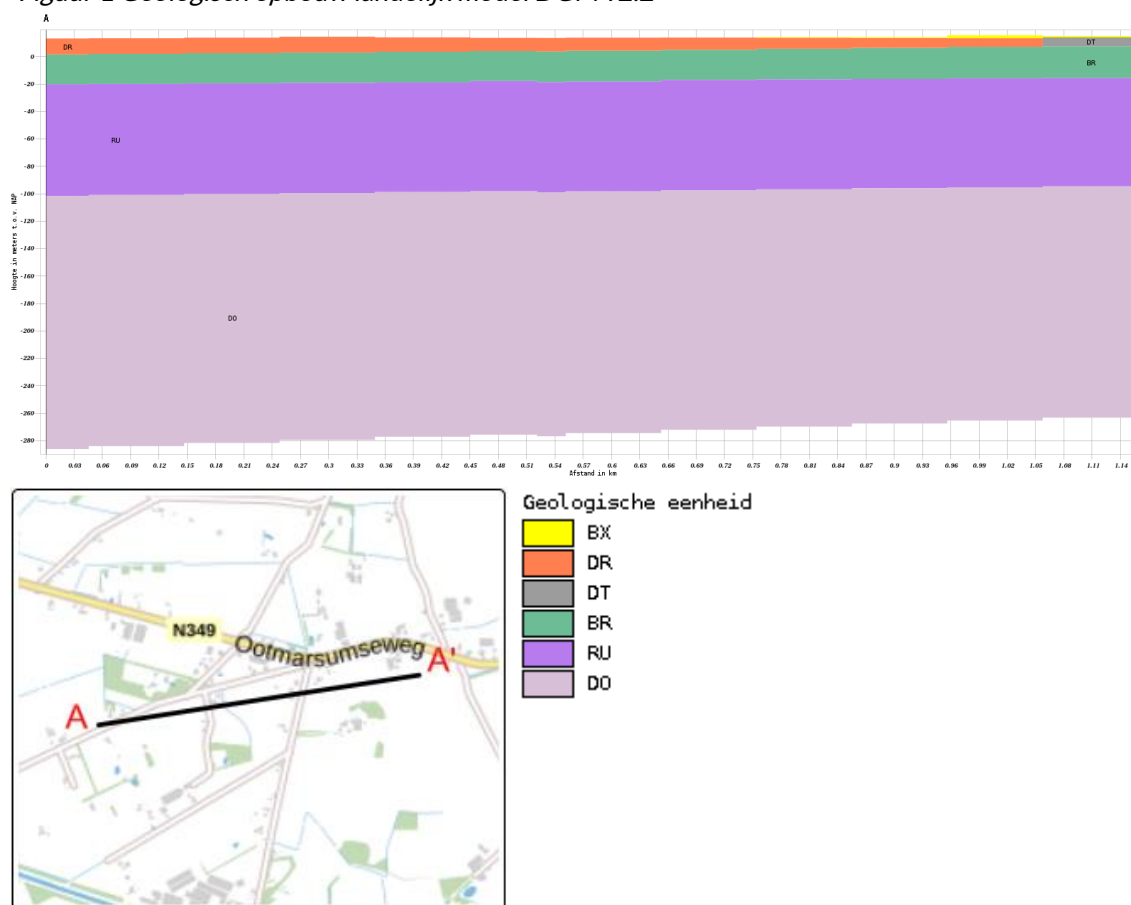
*Figuur 1 Geologisch opbouw landelijk model DGM v2.2*

De regionale geohydrologische bodemopbouw is weergegeven in onderstaande figuur.

De boorlocatie bevindt zich circa 14 meter boven NAP.

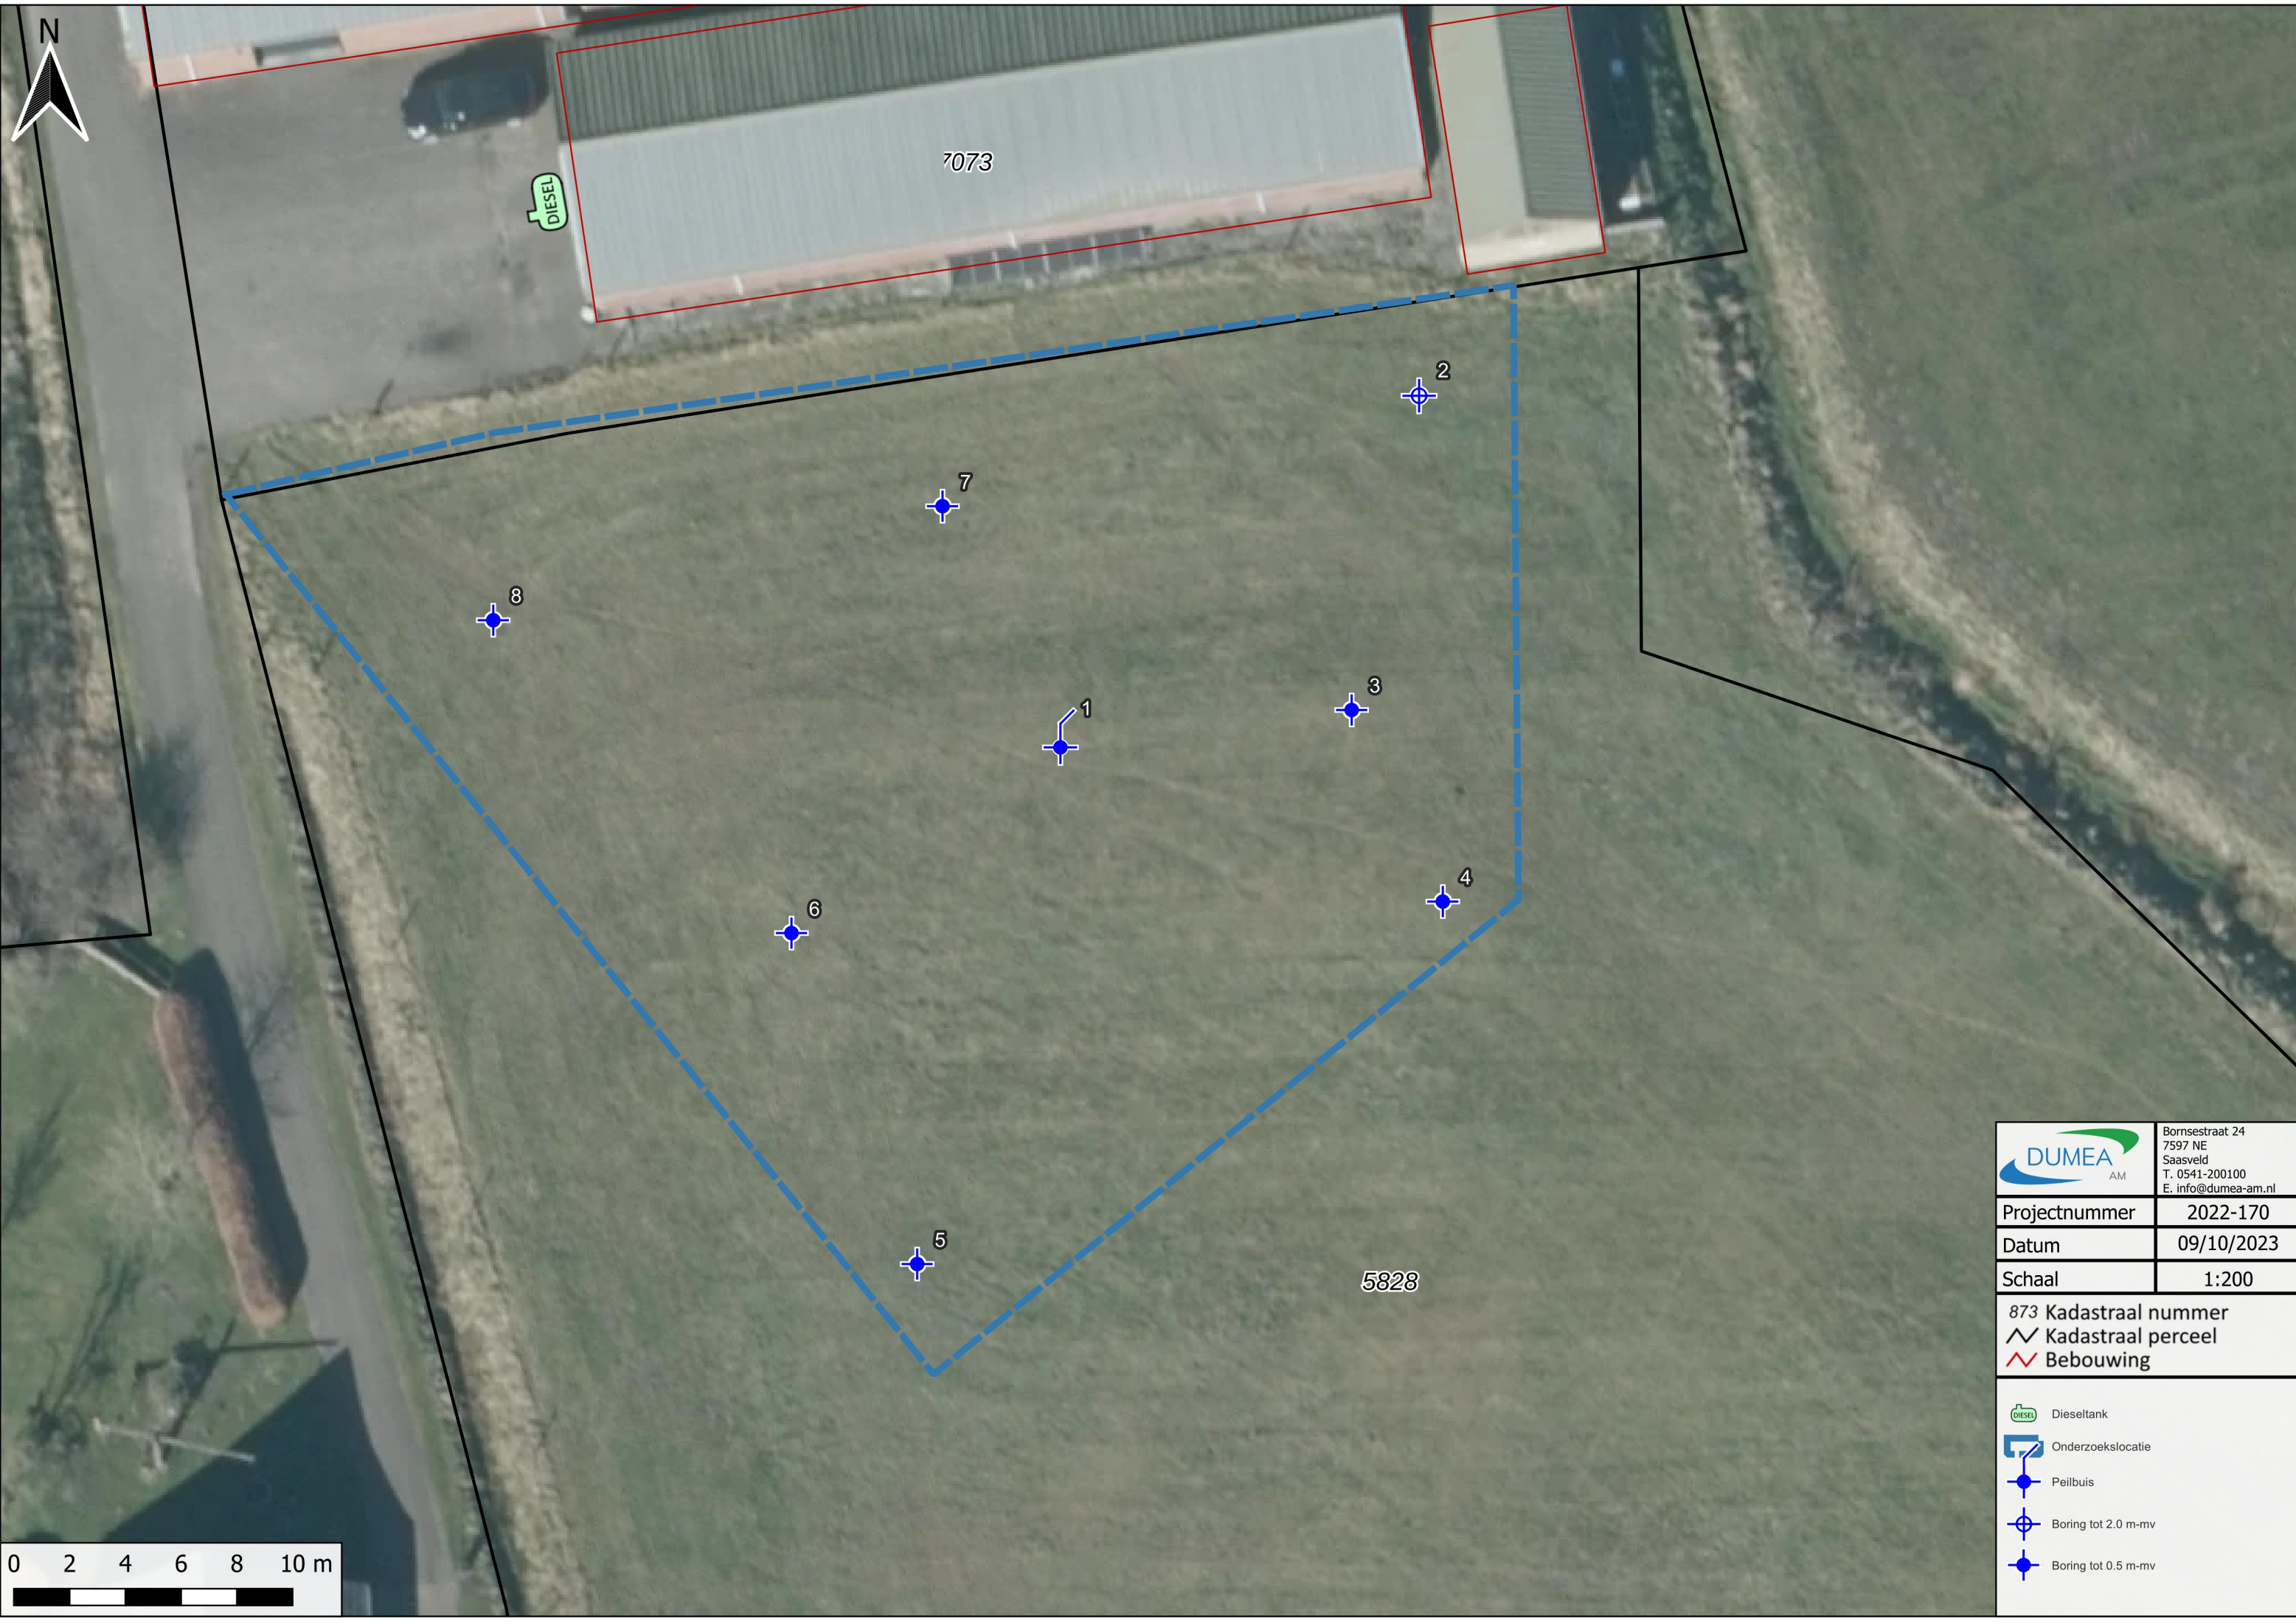
Overzichtstekening boorpunten

De veldwerkzaamheden zijn uitgevoerd op 21 september 2023 (plaatsing peilbuis en monsternamen grond), 29 september en 5 oktober 2023 (monsternamen grondwater). De positie van de boorlocaties zijn weergegeven in bijlage III.

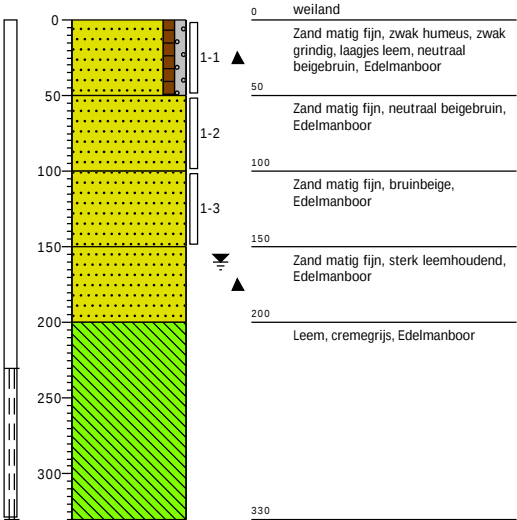
Boring: 1

De bovengrond bestaat uit matig fijn zand, licht grindig en zwak humeus. De ondergrond bestaat uit matig fijn zand. De diepere ondergrond bestaat uit leem.

| Boring | Diepte boring (m -mv) | Traject (m -mv) | Grondsoort | Waargenomen bijzonderheden |
|---|---|---|---|---|
| 1 | 3,30 | 0,00 - 0,50<br>1,50 - 2,00 | Zand<br>Zand | laagjes leem<br>sterk leemhoudend |

X: 246758,52  
Y: 487766,48  
Datum: 21-9-2023  
GWS: 160

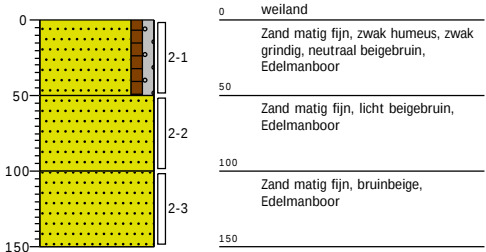
Boring: 2

X: 246771,39  
Y: 487779,09  
Datum: 21-9-2023

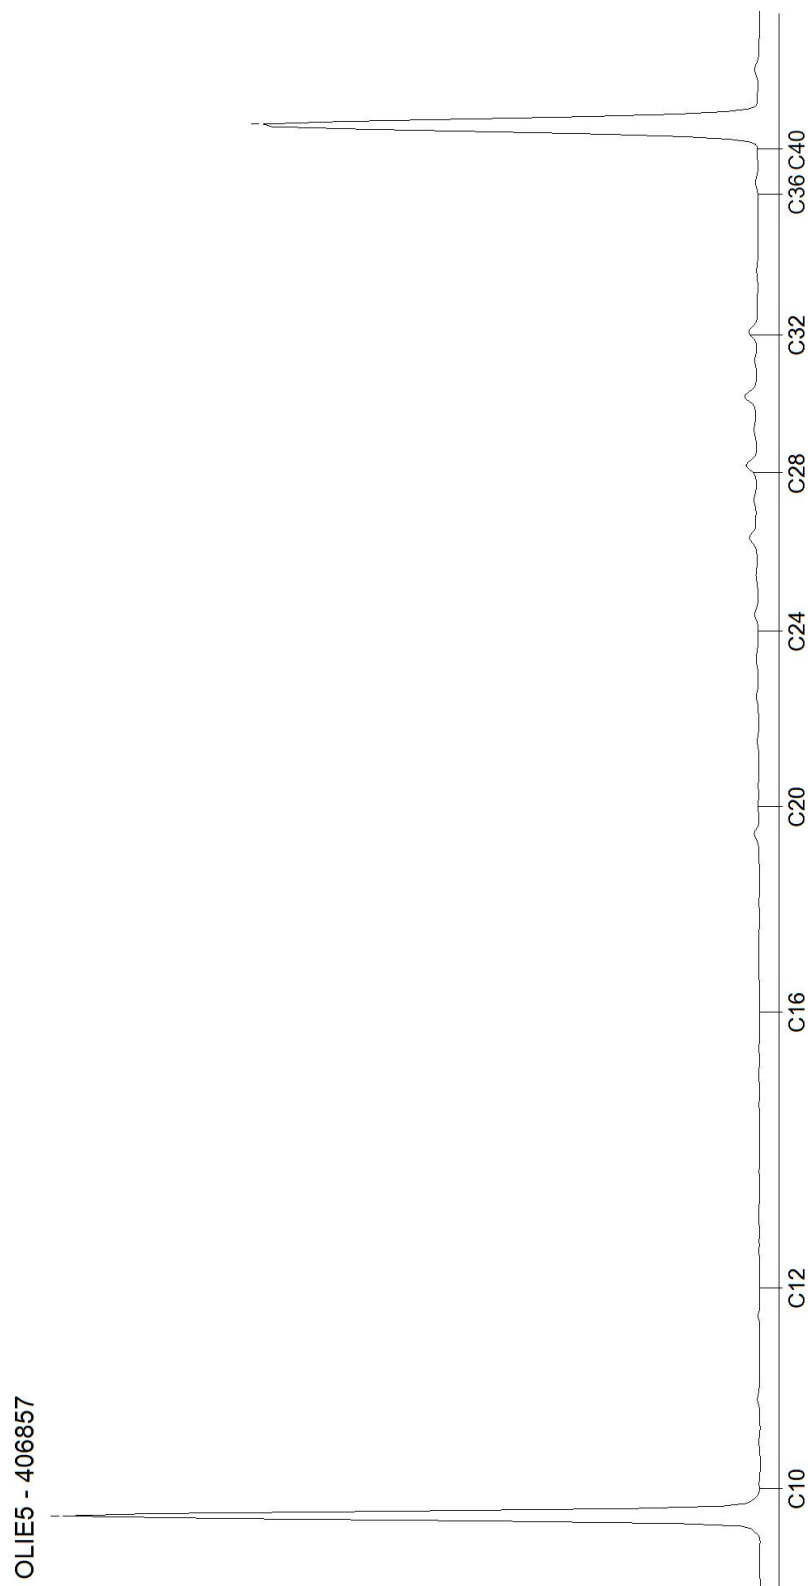
**Monster beschrijving: BM1**

In het bovengrondmengmonster BM1 en in het ondergrondmengmonster OM1 zijn geen verhogingen aangetroffen.

CHROMATOGRAM for Order No. 1320503, Analysis No. 406857, created at 25.09.2023 07:37:13

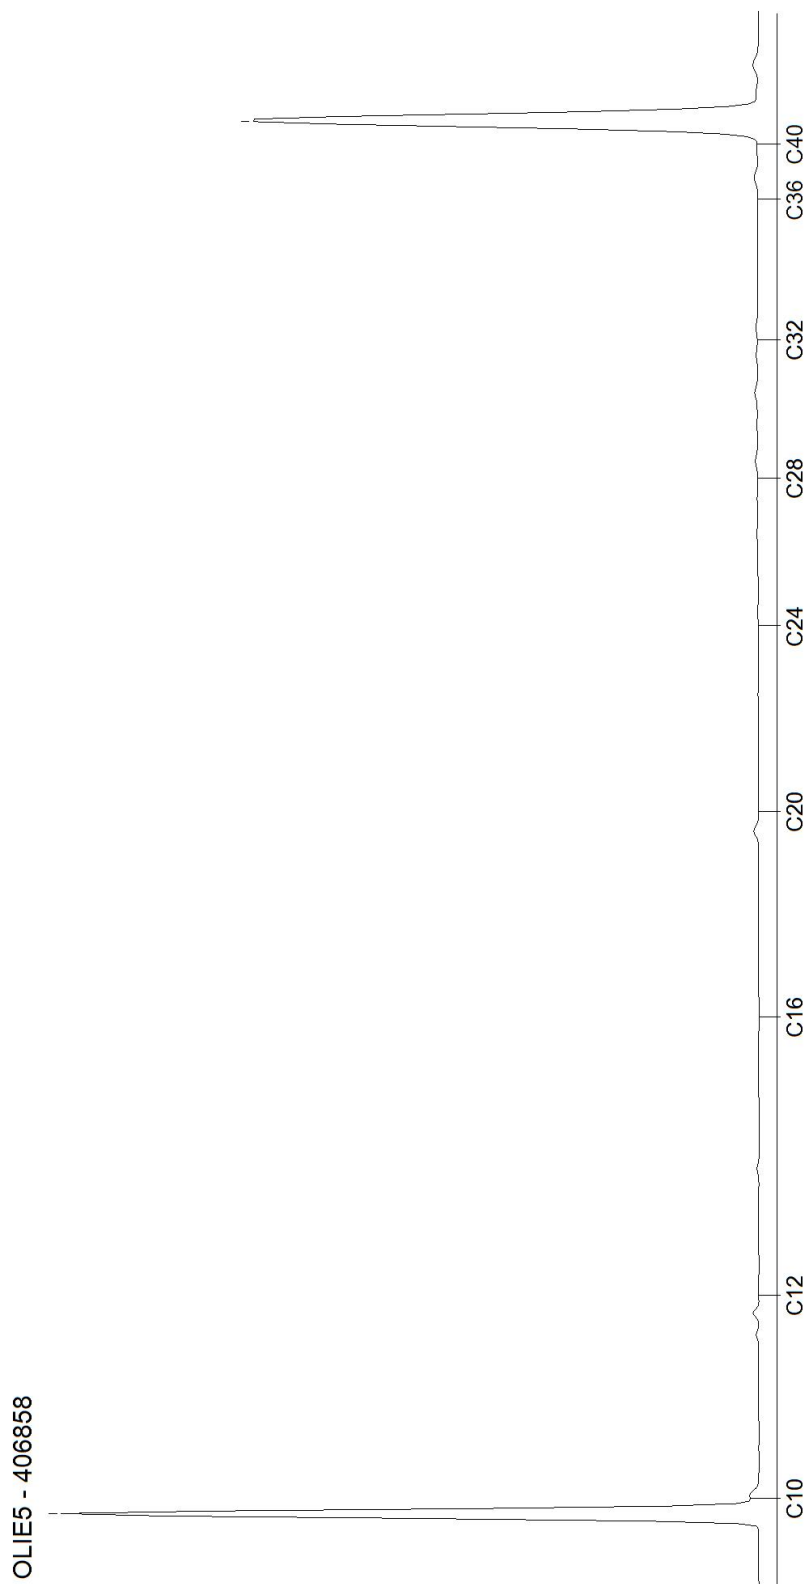
**Monster beschrijving: OM1**

CHROMATOGRAM for Order No. 1320503, Analysis No. 406858, created at 26.09.2023 09:36:09

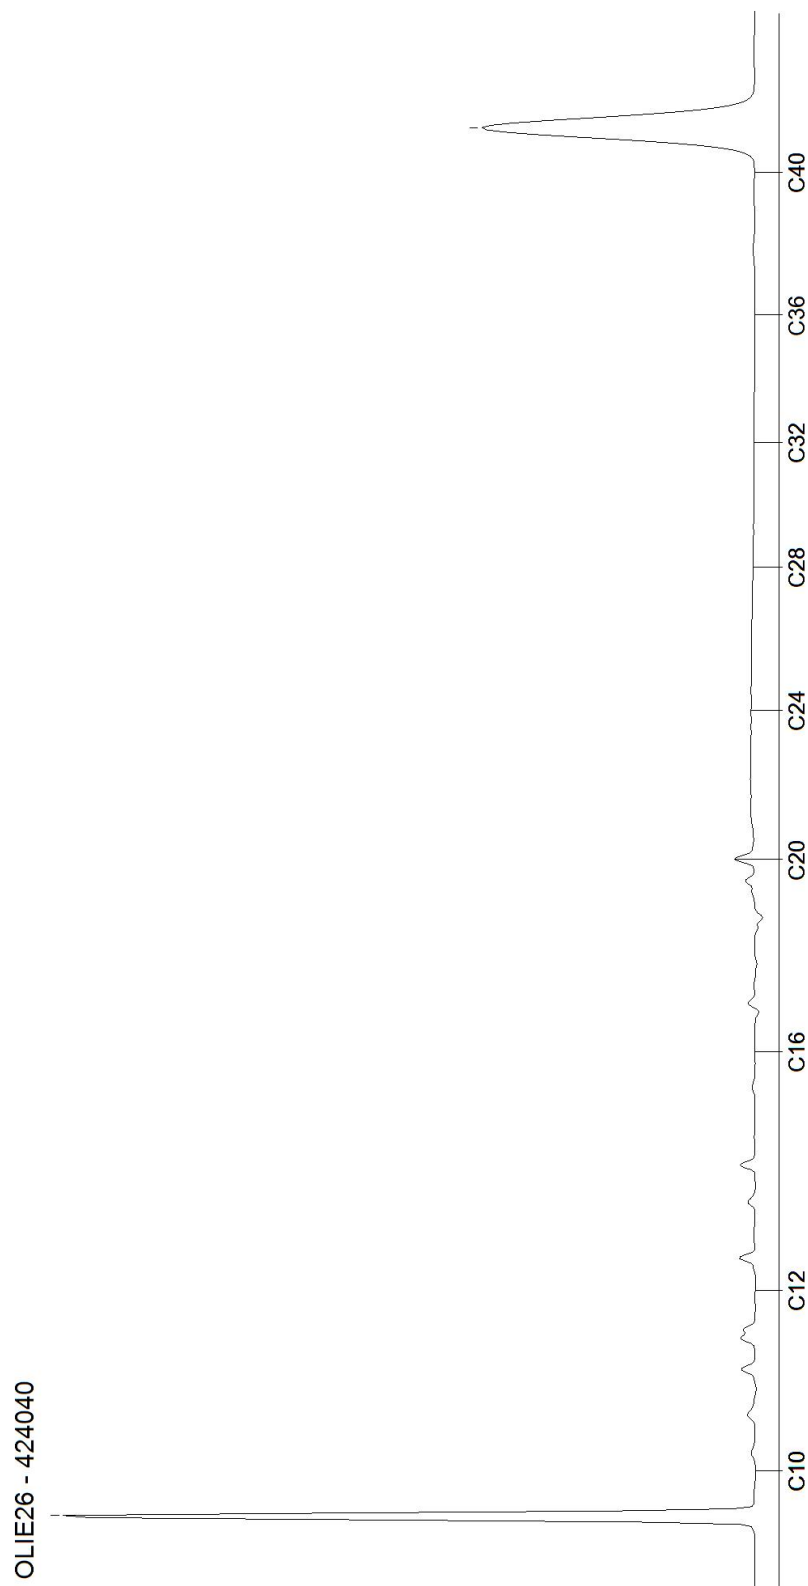
**Monster beschrijving: Pb1wm1**

In het grondwatermonster Pb1wm1 zijn lichte verhogingen kobalt en barium aangetroffen, alsmede een matige verhoging nikkel.

CHROMATOGRAM for Order No. 1323787, Analysis No. 424040, created at 04.10.2023 10:18:04
