**RAPPORT VERKENNEND EN NADER  
(ASBEST)BODEMONDERZOEK  
conform NEN5740 en NEN5707  
Kloosteresweg 7 - Tubbergen**

*Locatie:*  
Kloosteresweg 7  
7651 NP Tubbergen

September 2023 (versie 2)

Projectcode: 23021416 en 23052190

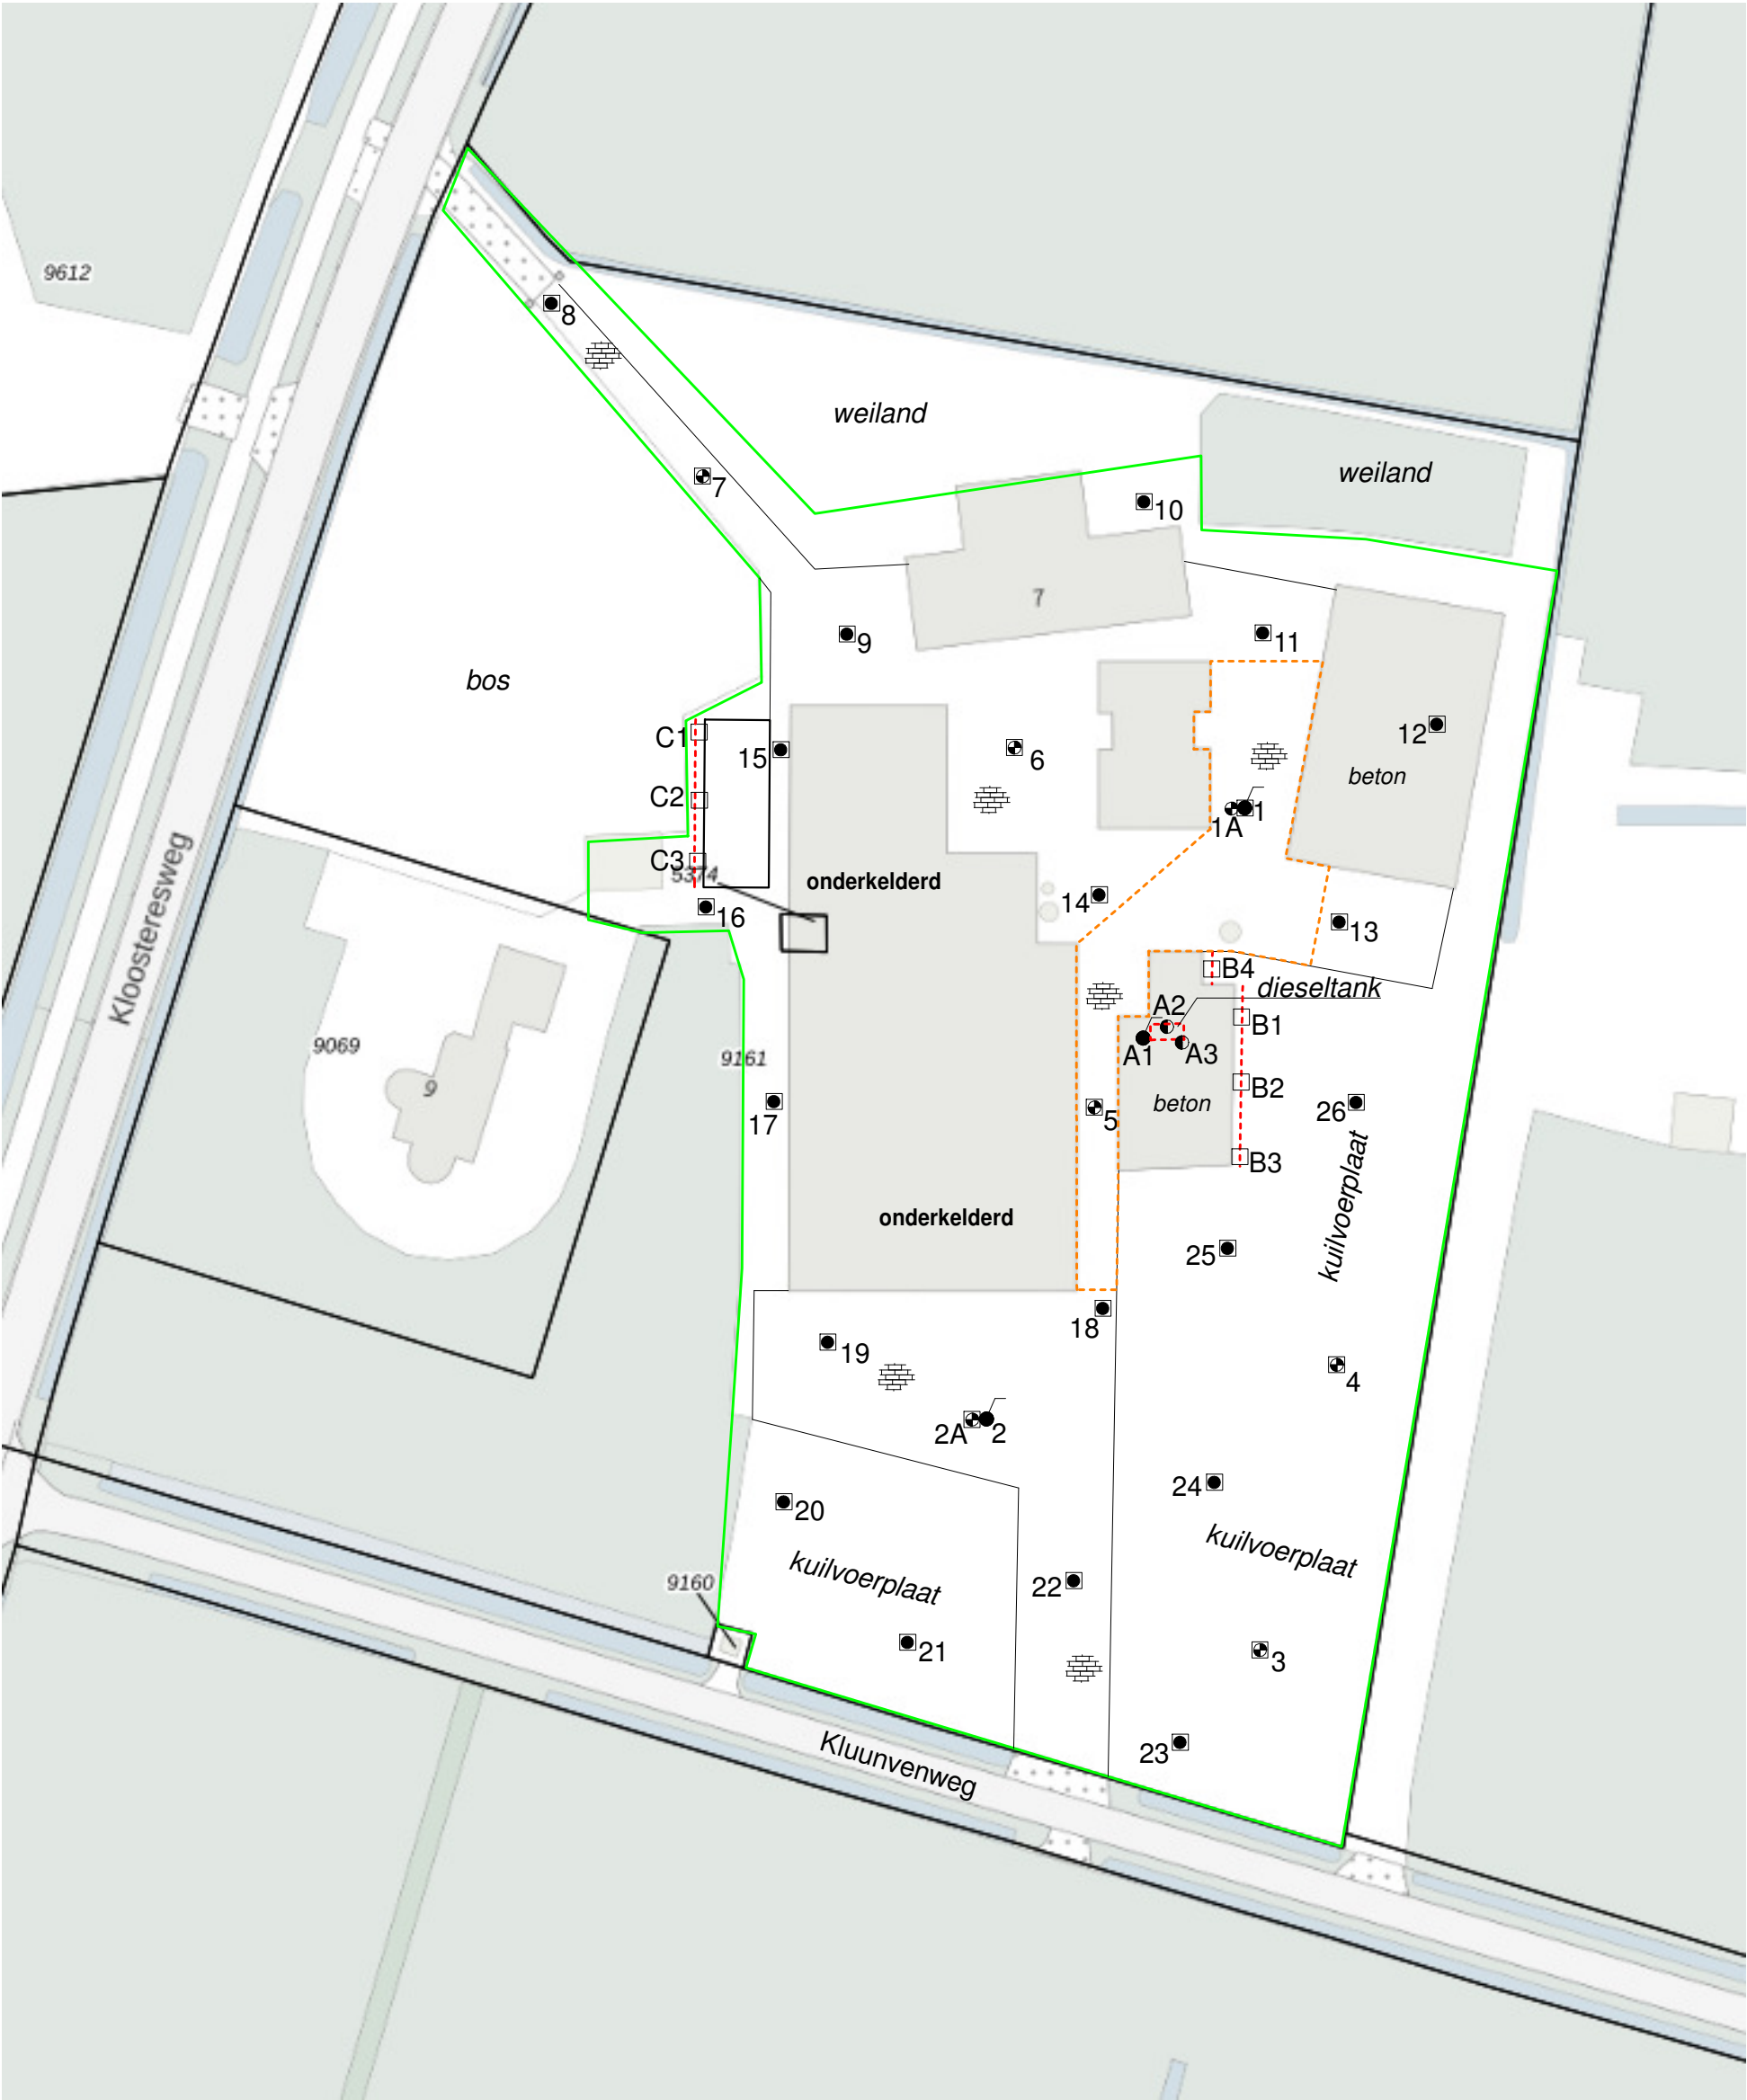
Verkennd (asbest)bodemonderzoek

- = Mogelijke asbestverontreiniging
- = Onderzoekslocatie
- = Boring tot 0.5 meter diepte
- = Inspectiegat 30x30x50 cm
- ⦿ = Boring tot 1.0 meter diepte
- ⦿ = Boring tot 1.5/2.0 meter diepte
- = Peilbuis
