## VERKENNEND BODEMONDERZOEK & ASBEST IN GROND ONDERZOEK

Ootmarsum, 28 juli 2017

Betreft: Verkennend bodemonderzoek

In opdracht van Loohuis, Fam. heeft Terra Agribusiness BV een verkennend bodemonderzoek uitgevoerd op de locatie Langemaatsweg 18 te Manderveen. De regionale ligging van de locatie is weergegeven in bijlage I. In onderhavig onderzoek is het verkennend bodemonderzoek uitgebreid met een asbest in grond onderzoek.

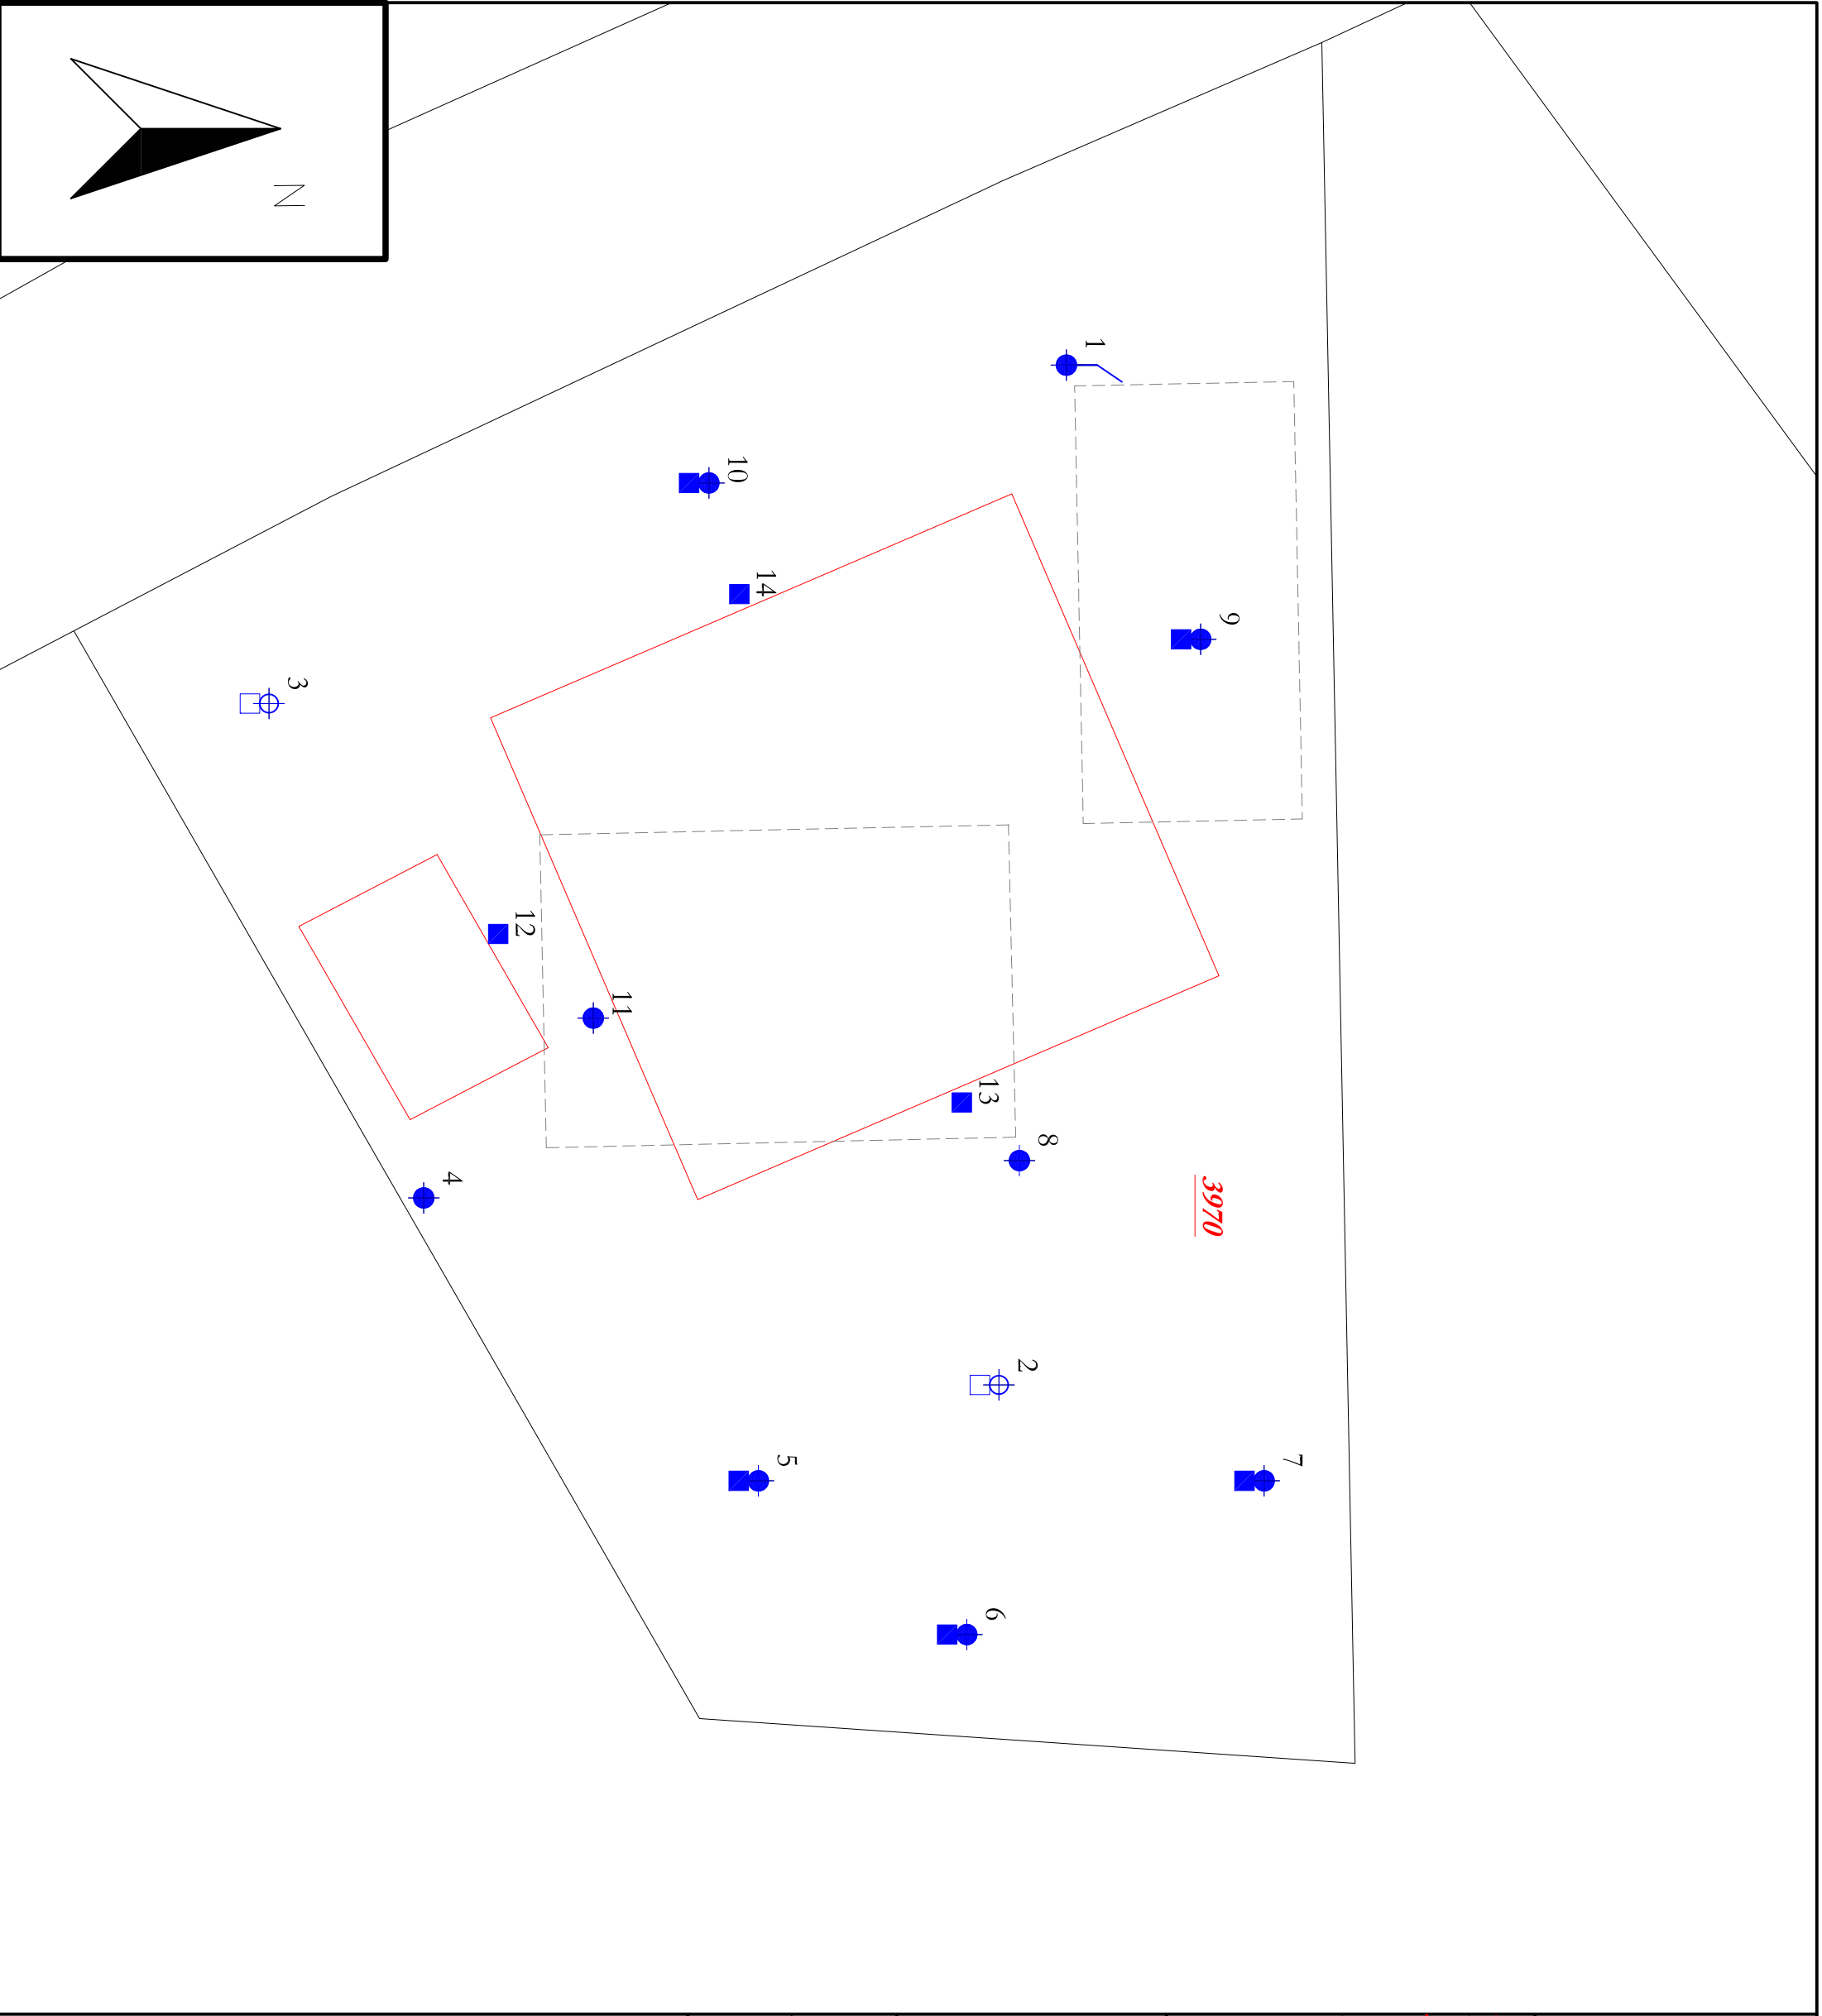
## **Overzichtstekening boorpunten**

De veldwerkzaamheden zijn uitgevoerd op 17 juli 2017 (plaatsing peilbuis en monsternamen grond), 24 juli 2017 (monsternamen grondwater). De positie van de boorlocaties zijn weergegeven in bijlage III.

| Aantal boringen (excl. peilbuizen) | Aantal peilbuizen |
|---|---|
| 11 boringen (B4 t/m B14) tot $\pm 0,50$ m-mv | 1 peilbuis (B1) filterstelling 2,80-3,80 m-mv |
| 2 boringen (B2, B3) tot $\pm 2,00$ m-mv | |

| Aantal boringen (excl. peilbuizen) |
|---|
| 9 Sleuven (B5 t/m B7, B9, B10, B12, B13, B14) tot $\pm 0,50$ m-mv |
| 2 sleuven (B2, B3) tot $\pm 2,00$ m-mv (Edelmanboor $\varnothing 12$ cm) |

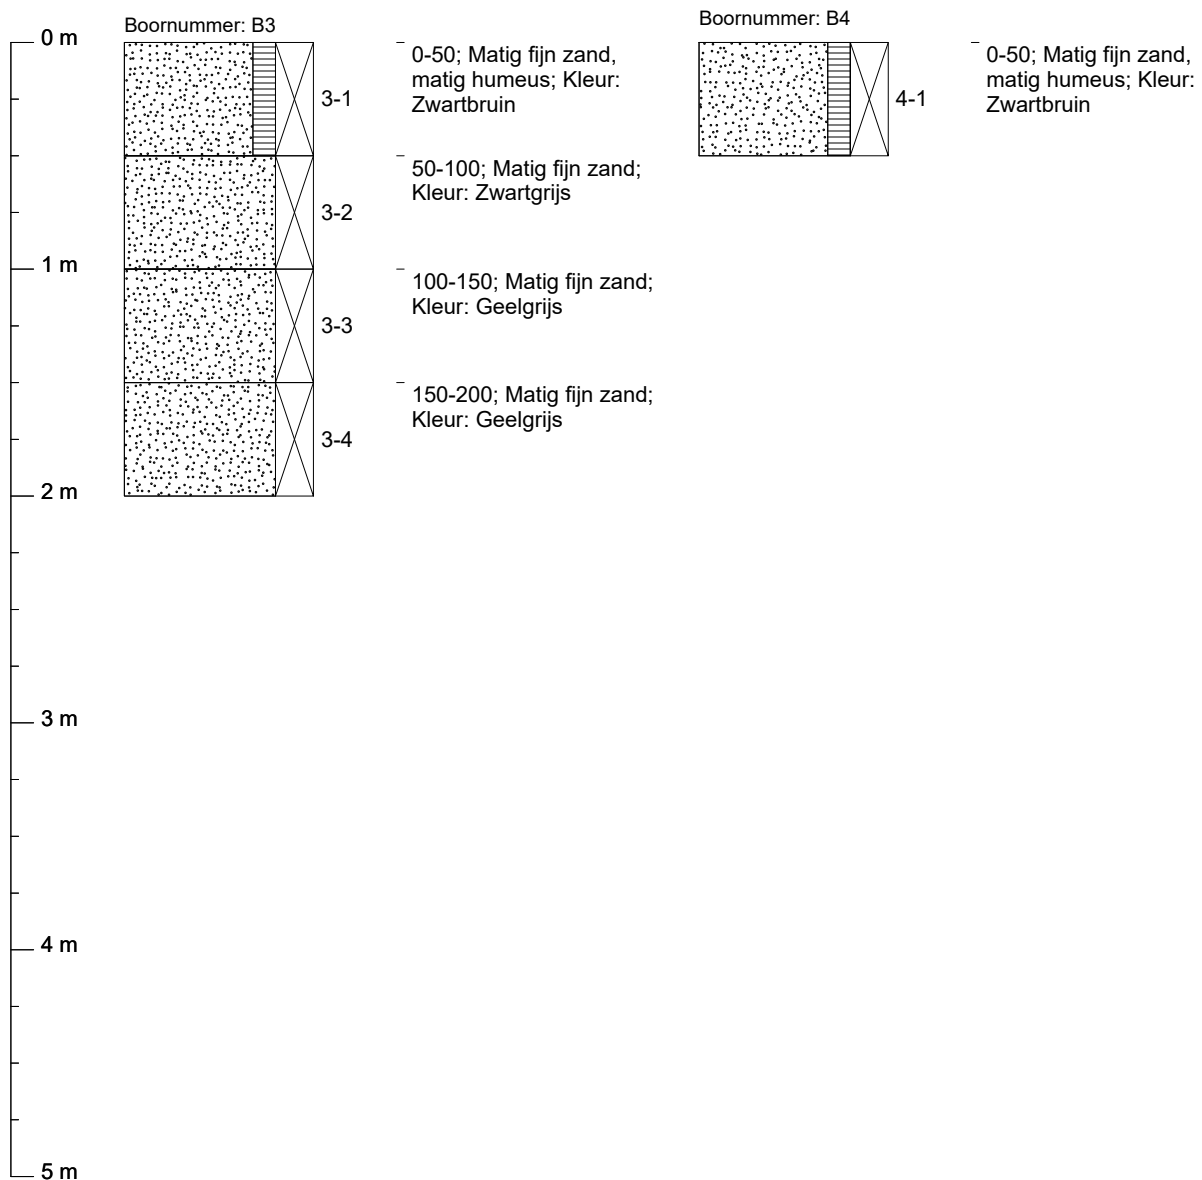
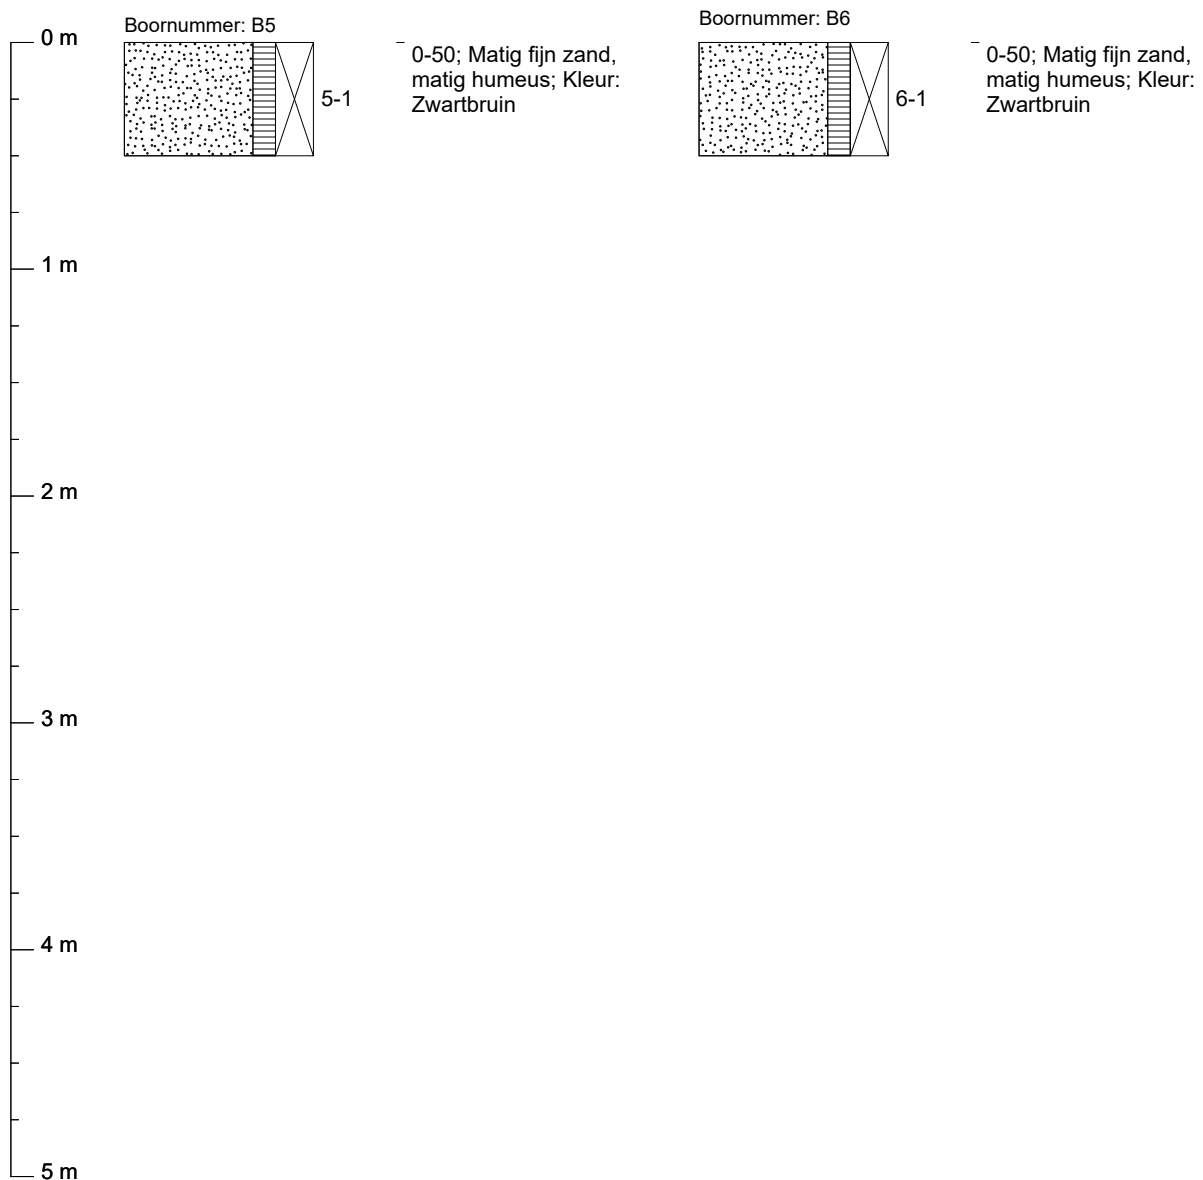
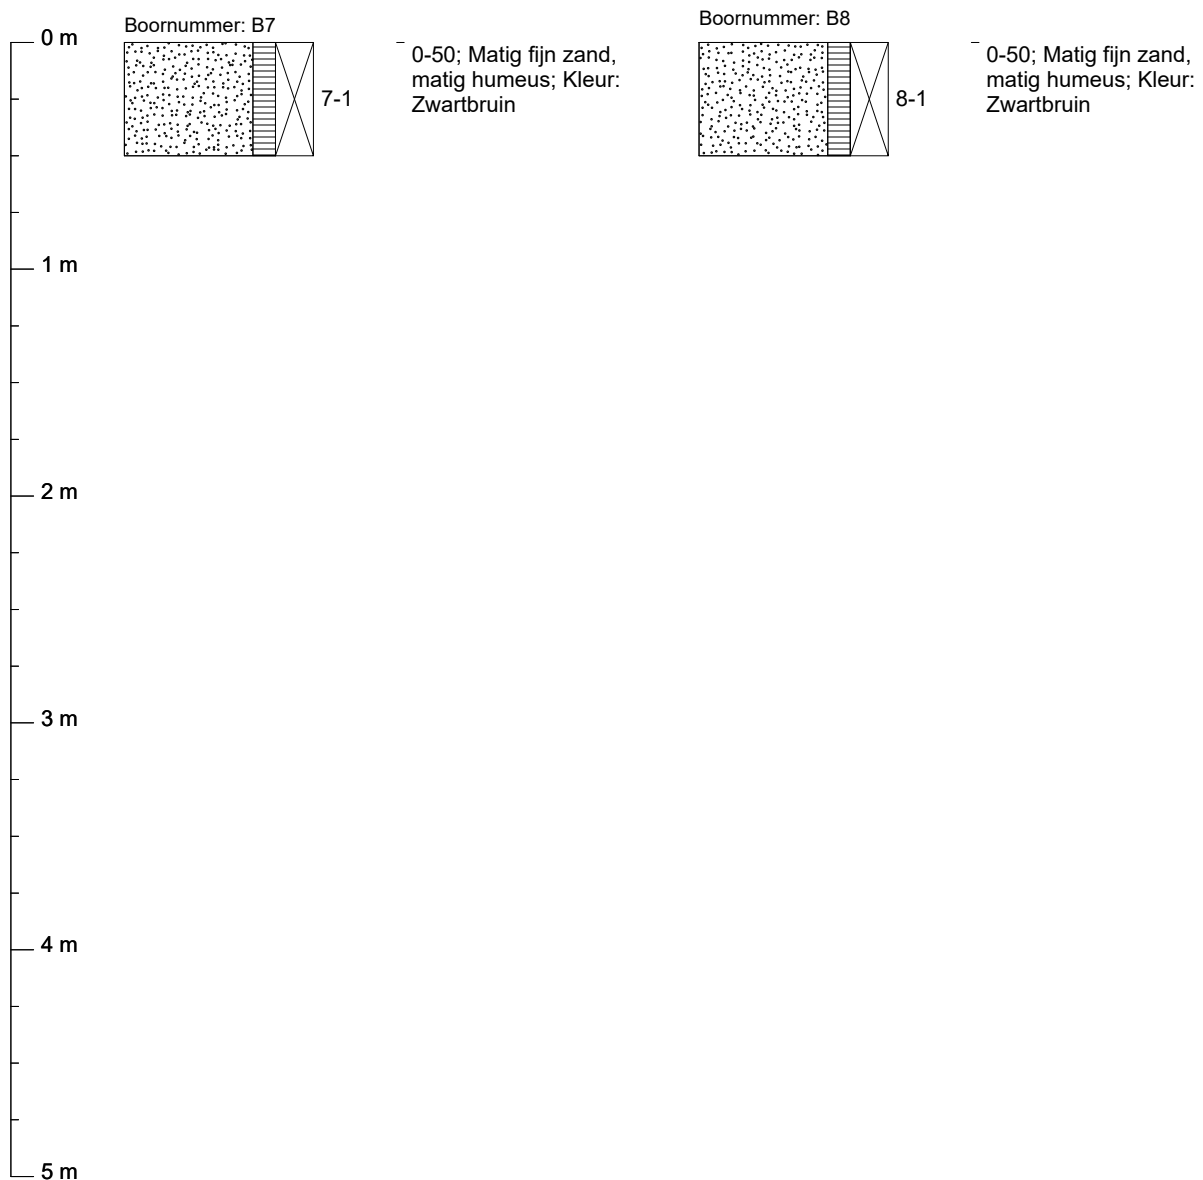
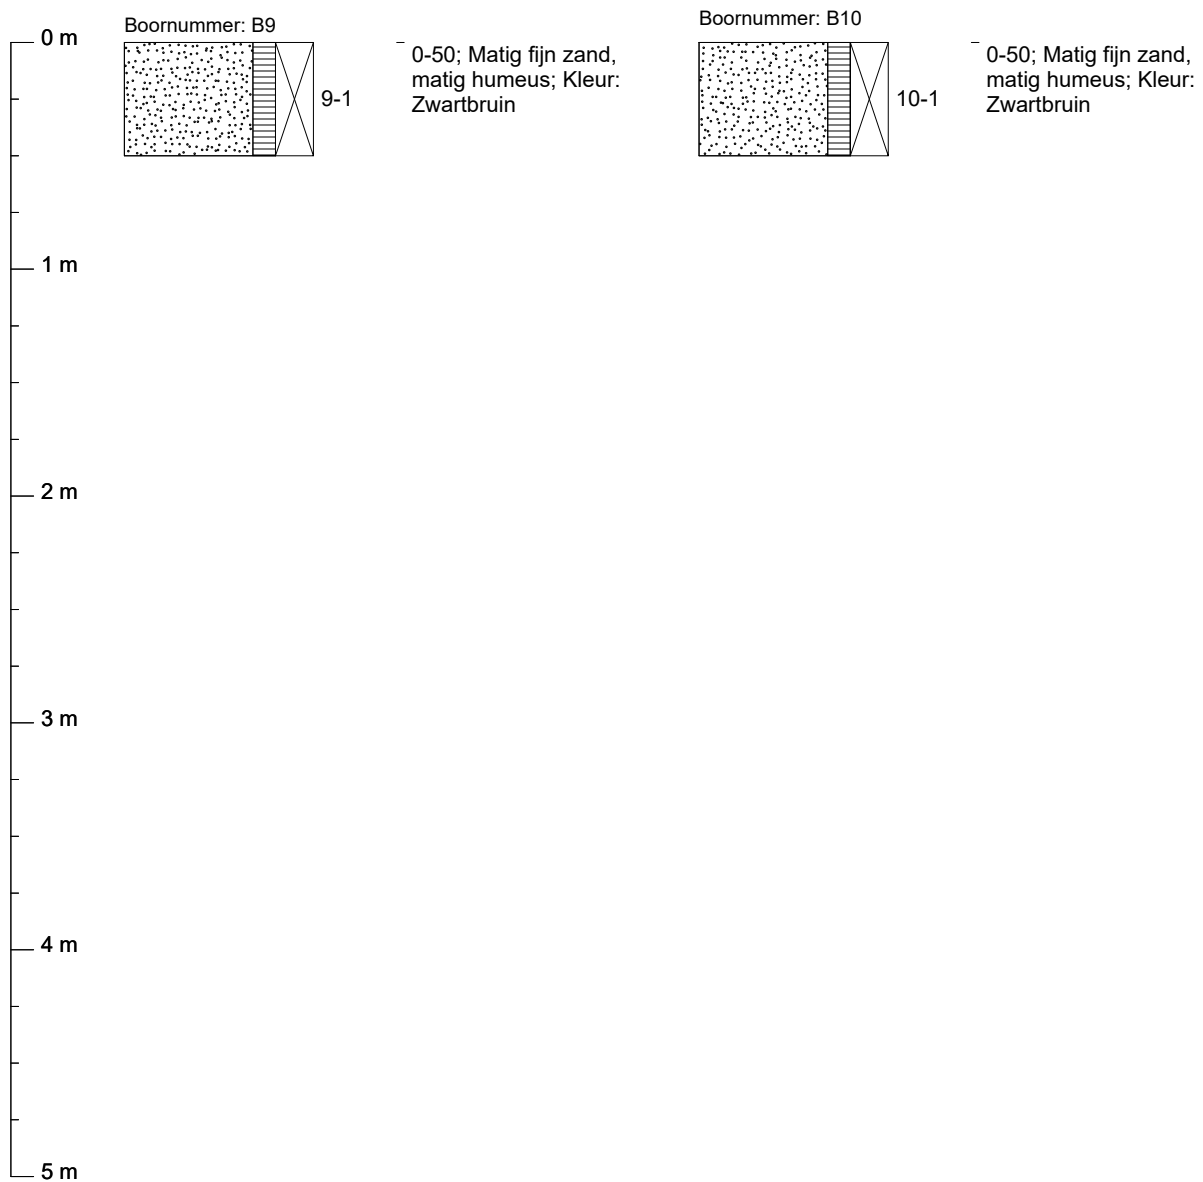
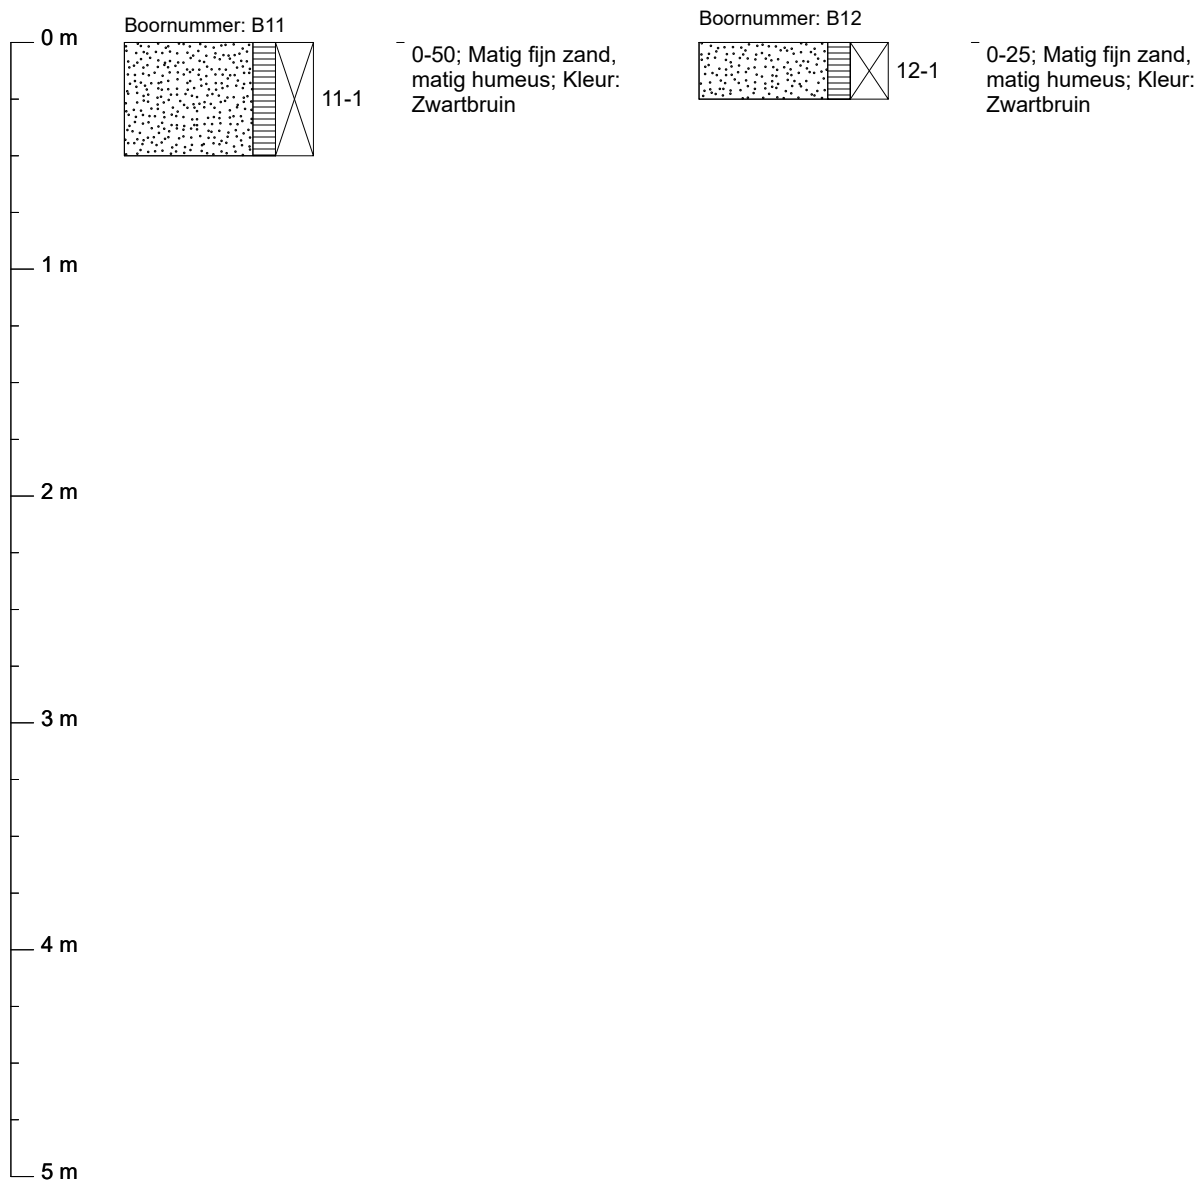
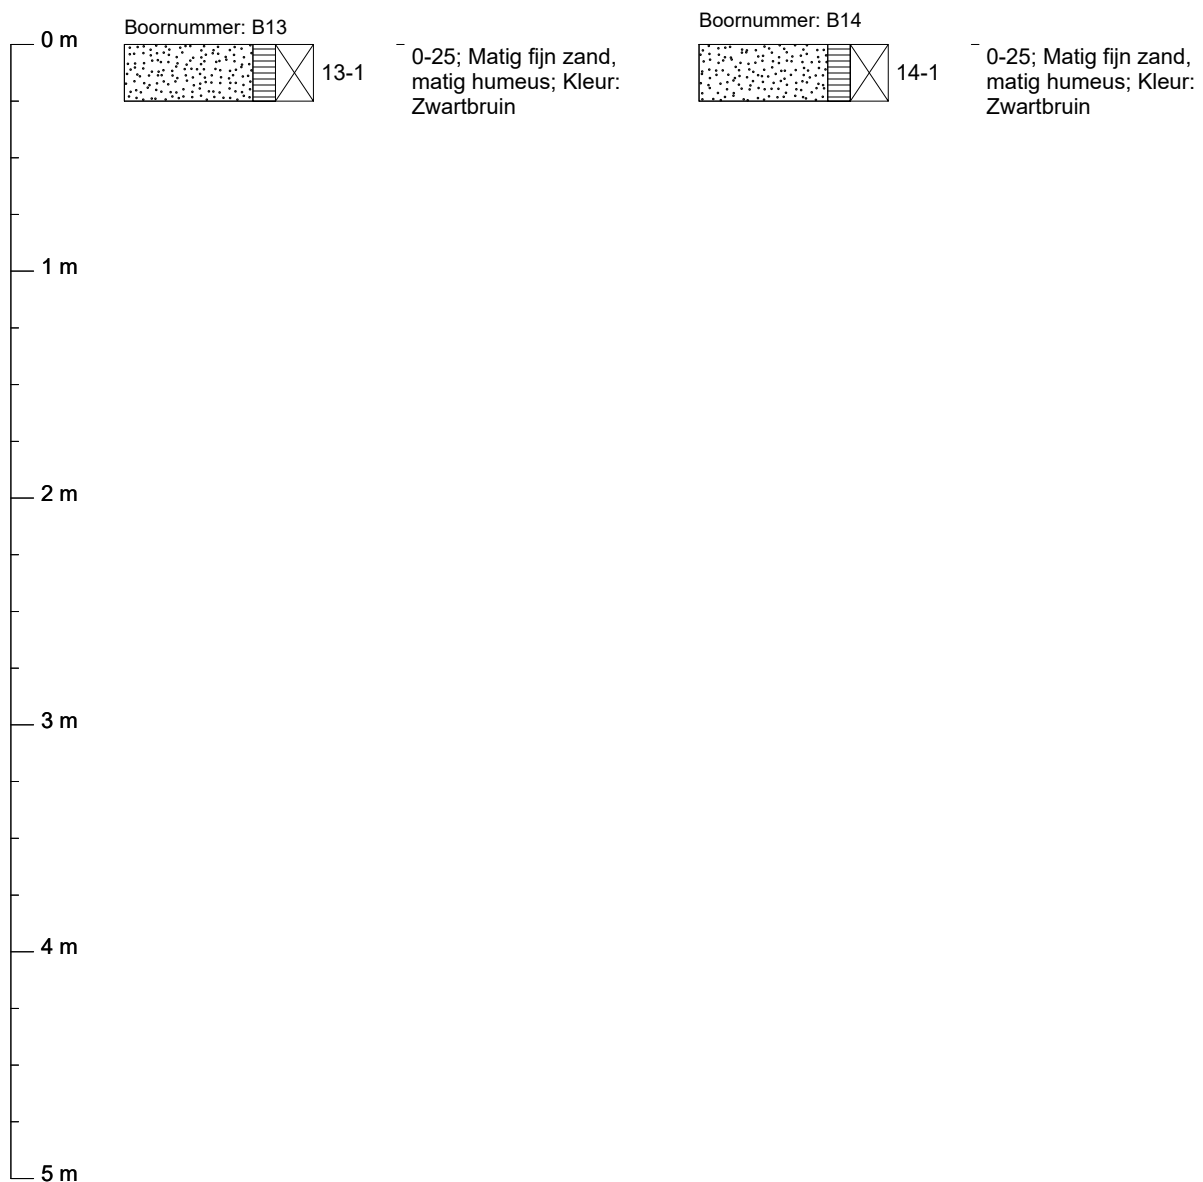
## Boorprofielen getekend volgens NEN 5104 (diepte t.o.v. maaiveld)

In bijlage V zijn de visuele waarnemingen in de vorm van boorprofielen weergegeven.

De bovengrond bestaat uit matig fijn, licht humeus zand. De ondergrond bestaat eveneens uit matig fijn zand. In de opgeboorde grond van de boringen zijn door zintuiglijke waarnemingen geen afwijkingen gevonden die wijzen op het vóórkomen van een potentiële verontreiniging in de bodem van de onderzoekslocatie.
