## Verkennd Bodemonderzoek

Project: 2019-001.4

Locatie: Hardenbergerweg 72 te Tubbergen

Datum: 24 april 2019

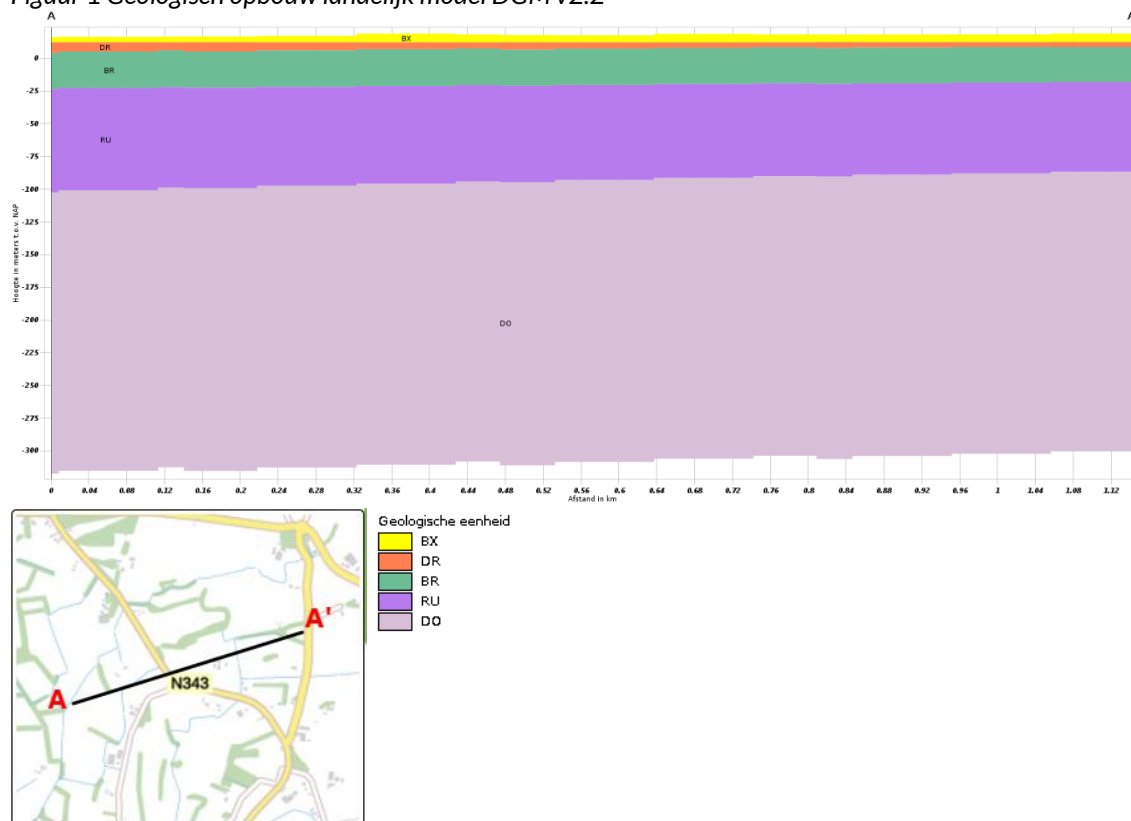
Figuur 1 Geologisch opbouw landelijk model DGM v2.2

De regionale geohydrologische bodemopbouw is weergegeven in onderstaande figuur.

De boorlocatie bevindt zich circa 18 meter boven NAP.

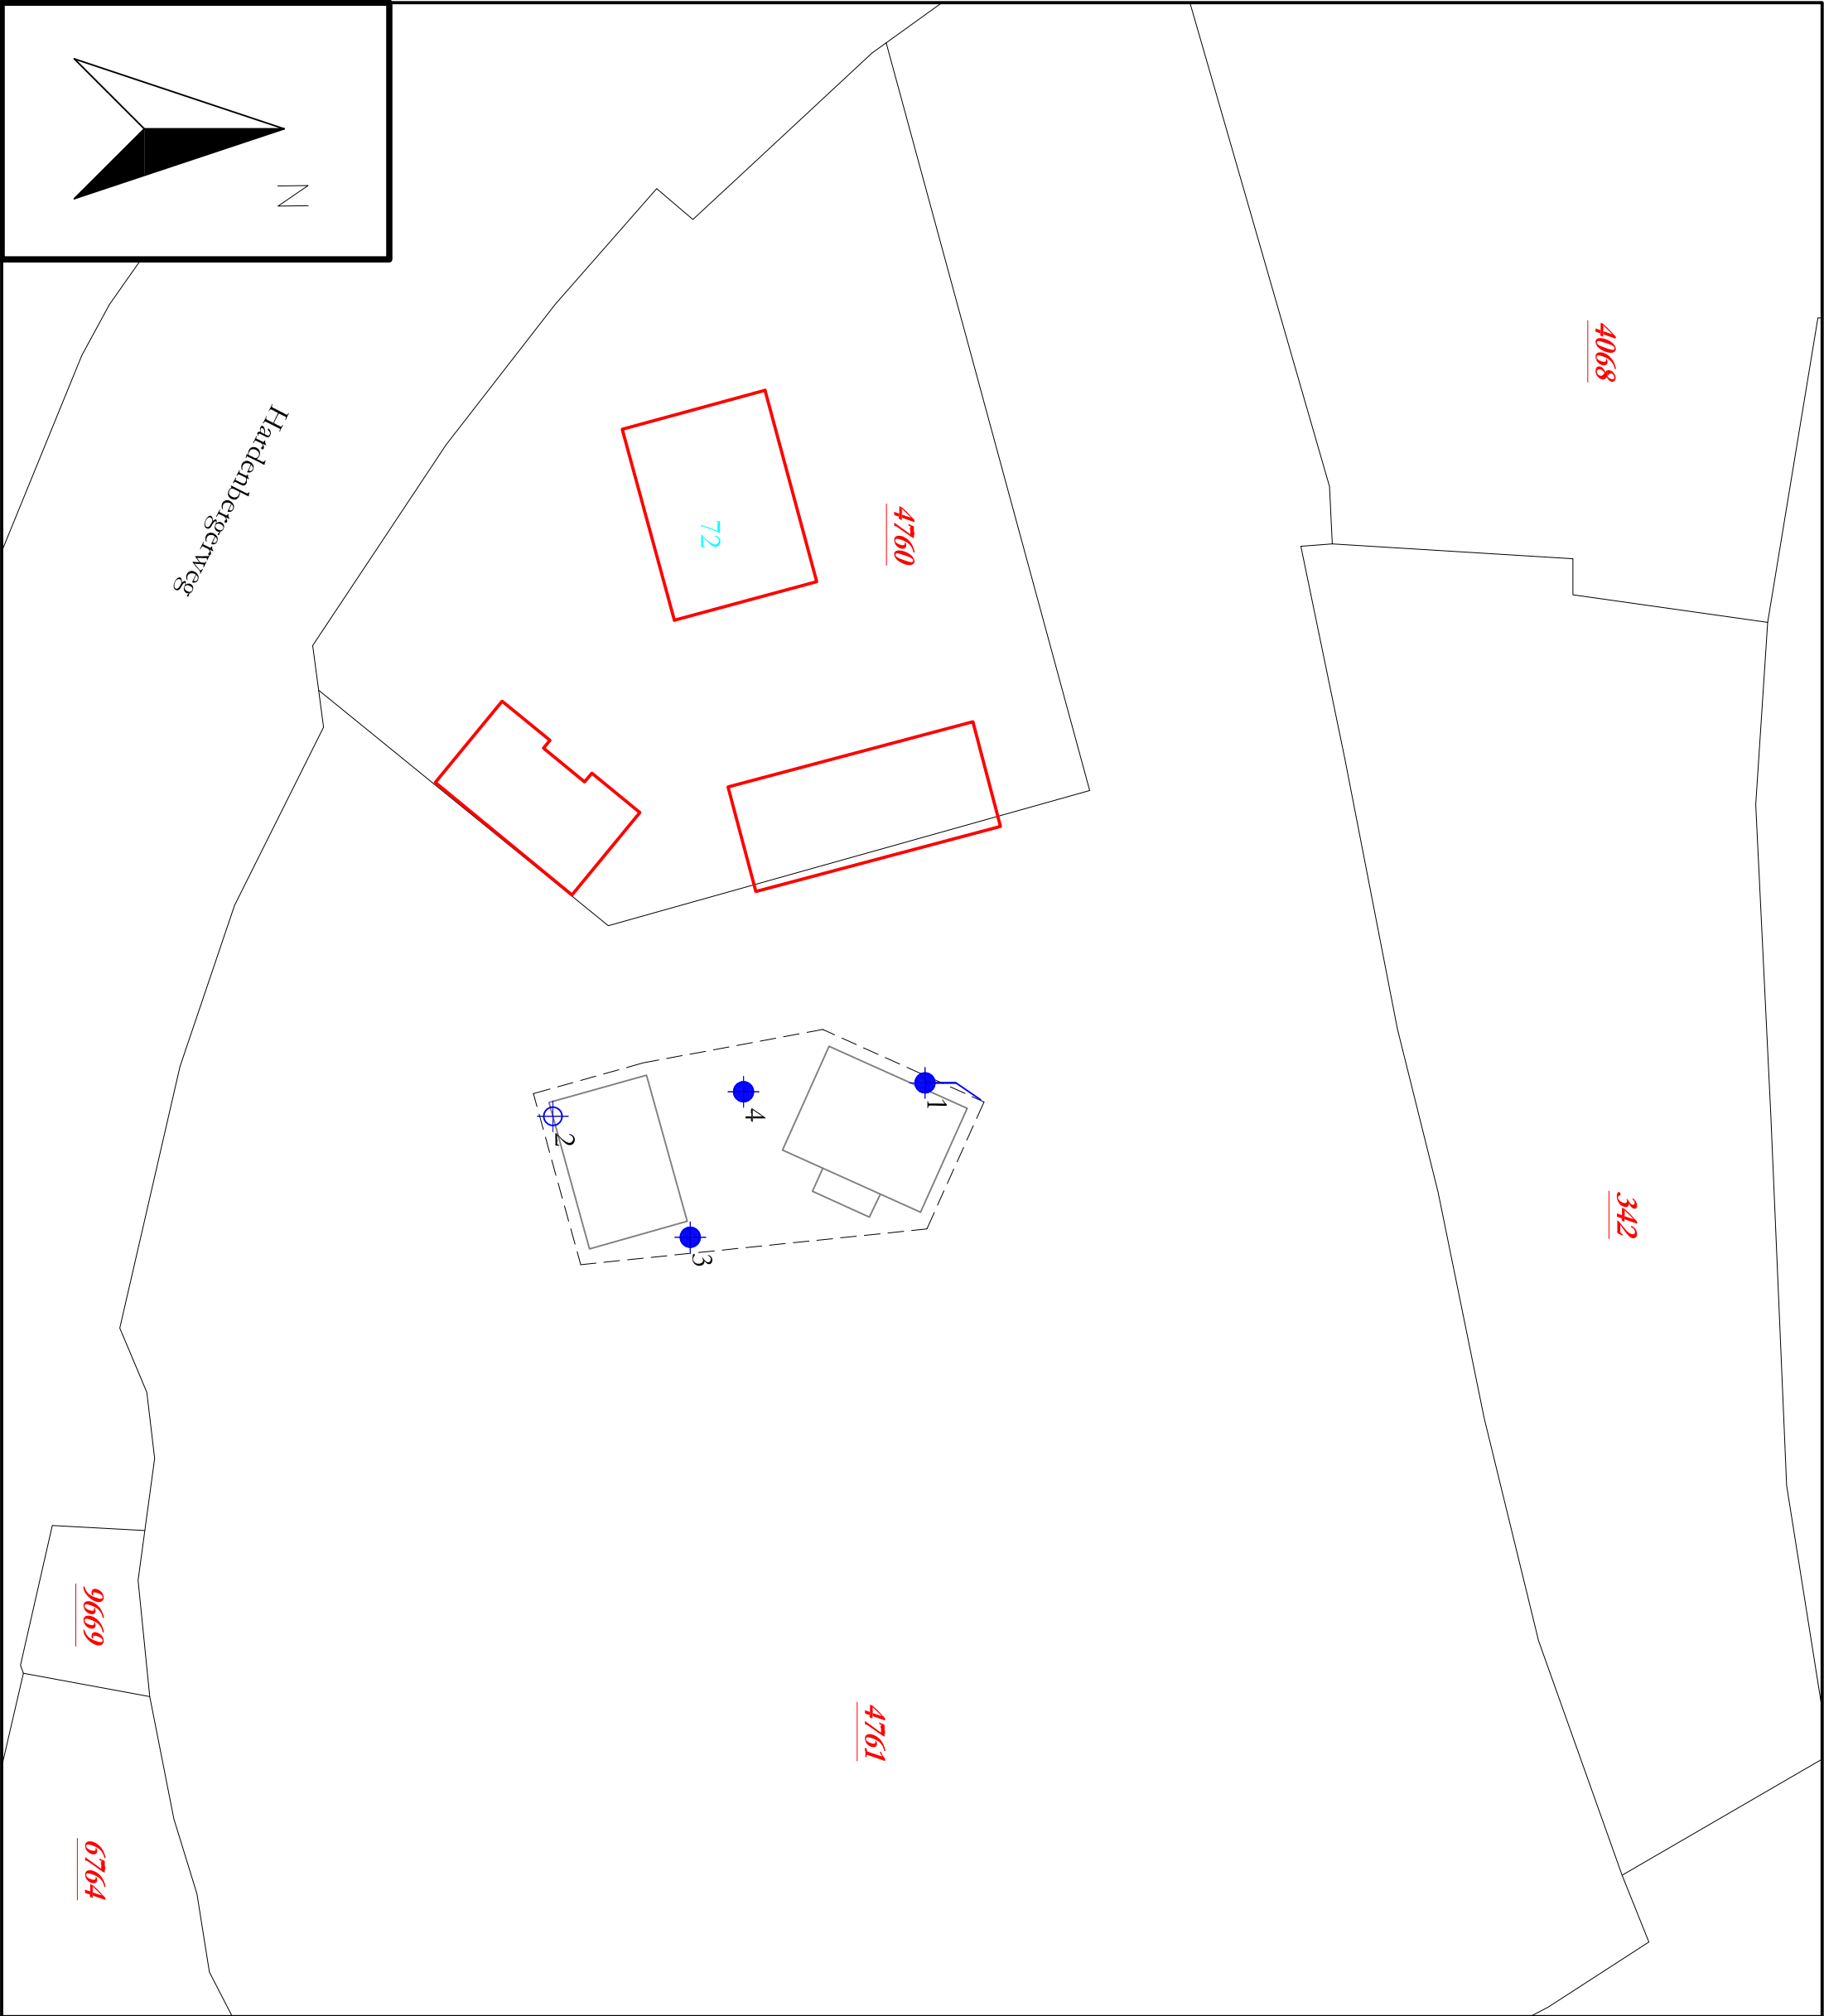
Overzichtstekening boorpunten

De veldwerkzaamheden zijn uitgevoerd op 29 maart 2019 (plaatsing peilbuis en monsternamen grond), 5 april 2019 (monsternamen grondwater). De positie van de boorlocaties zijn weergegeven in bijlage III.

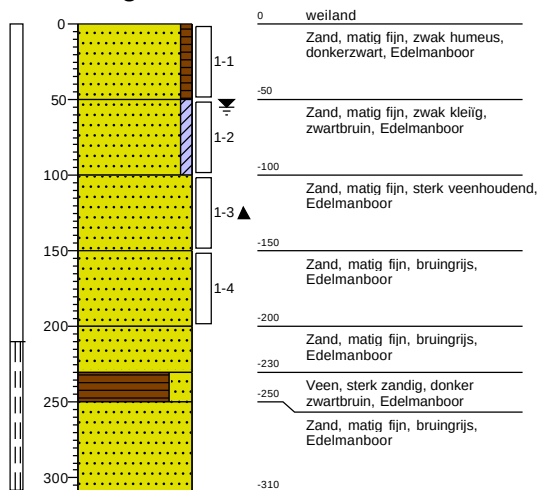
### Boring: 1

De bovengrond bestaat uit matig fijn zand. De ondergrond bestaat uit matig fijn zand en sterk zandig veen.

| Boring | Diepte boring (m -mv) | Traject (m -mv) | Grondsoort | Waargenomen bijzonderheden |
|---|---|---|---|---|
| 1 | 3,10 | 1,00 - 1,50 | Zand | sterk veenhoudend |

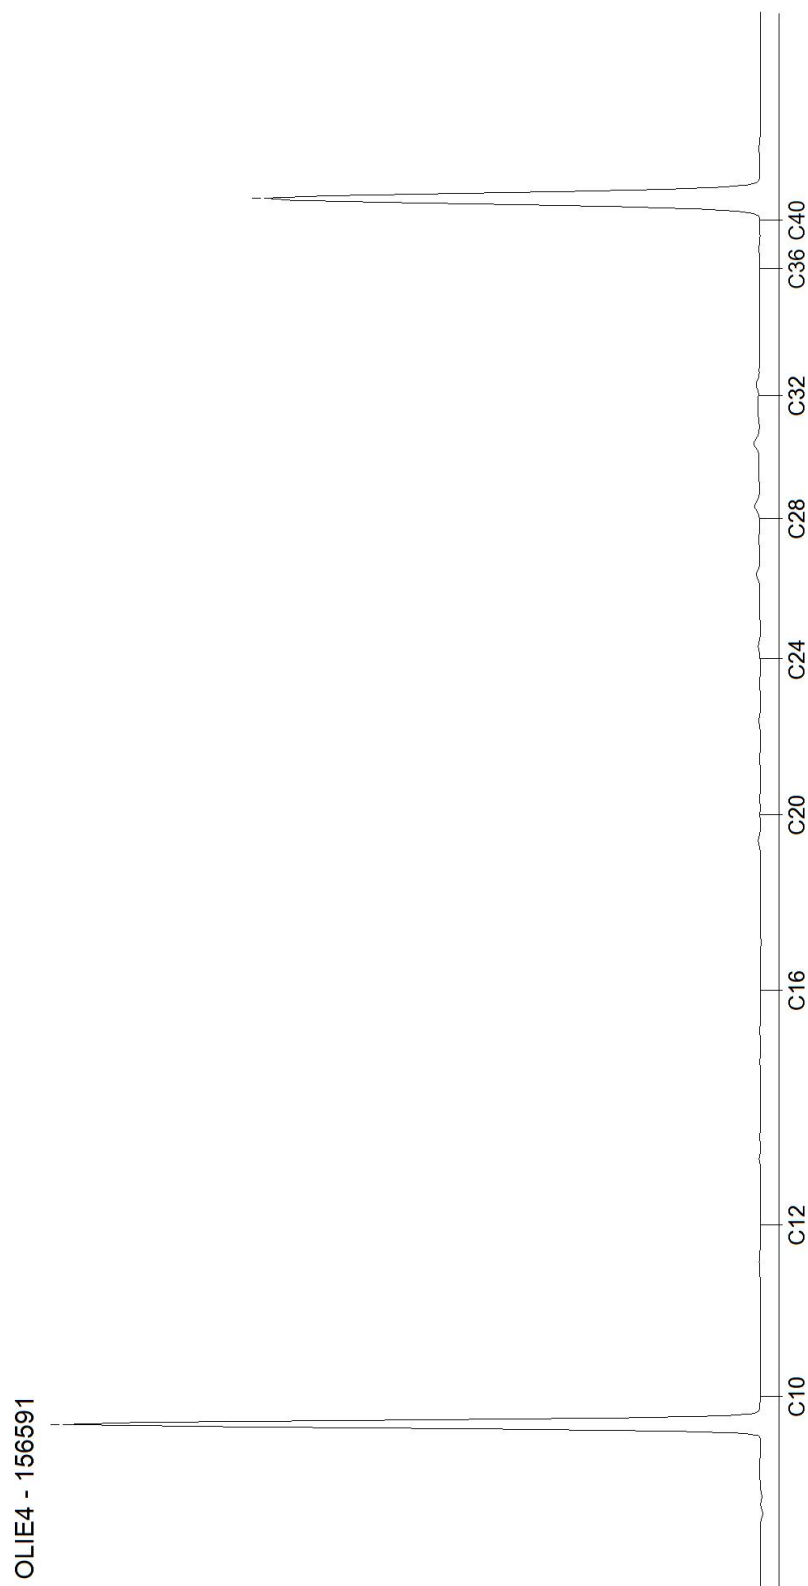
CHROMATOGRAM for Order No. 841826, Analysis No. 156591, created at 03.04.2019 13:45:30

**Monsteromschrijving: BM1**

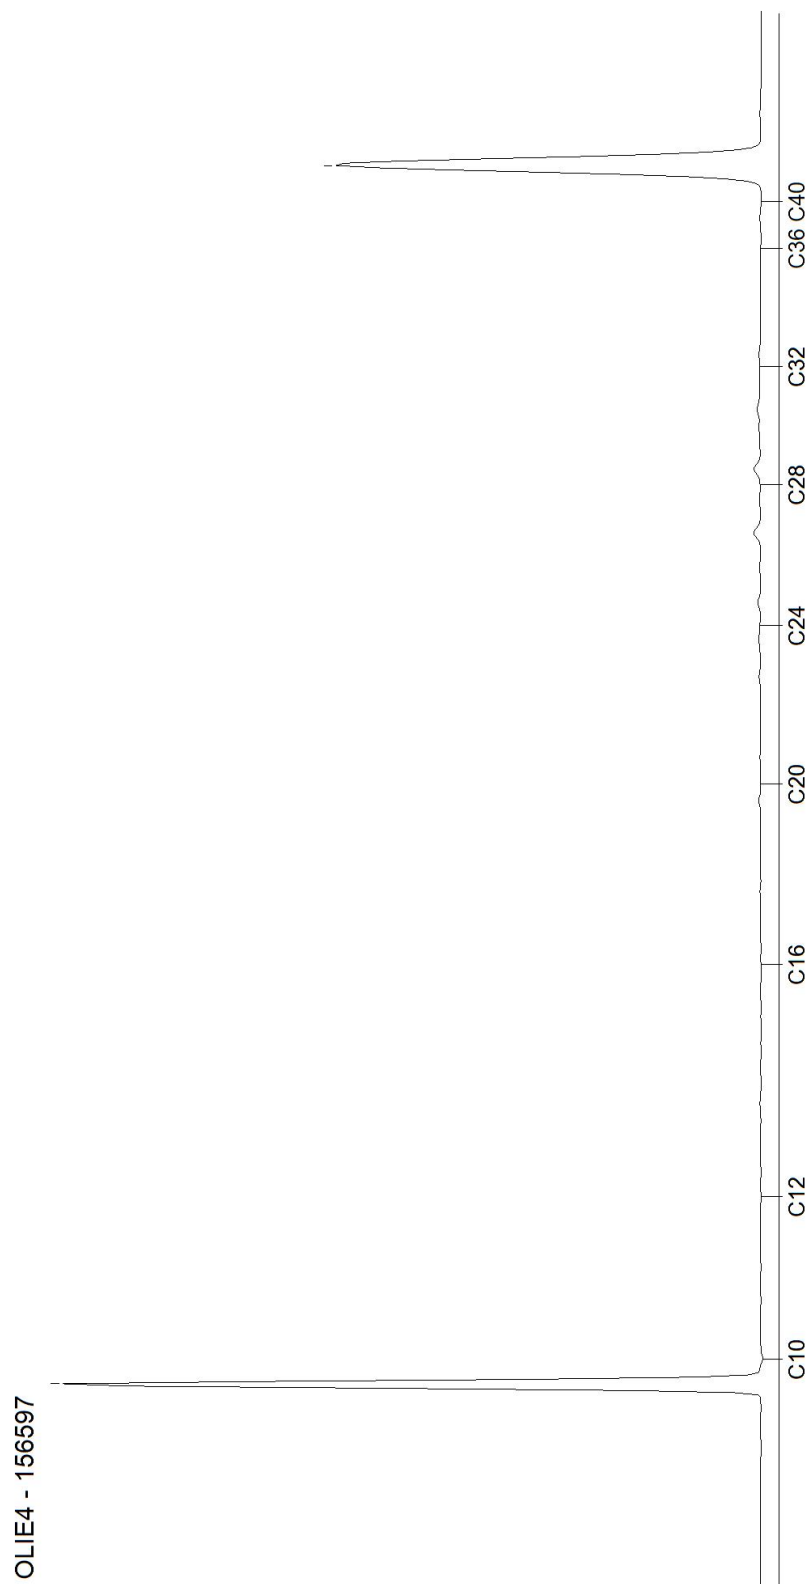
CHROMATOGRAM for Order No. 841826, Analysis No. 156597, created at 03.04.2019 13:42:23

**Monsteromschrijving: OM1**

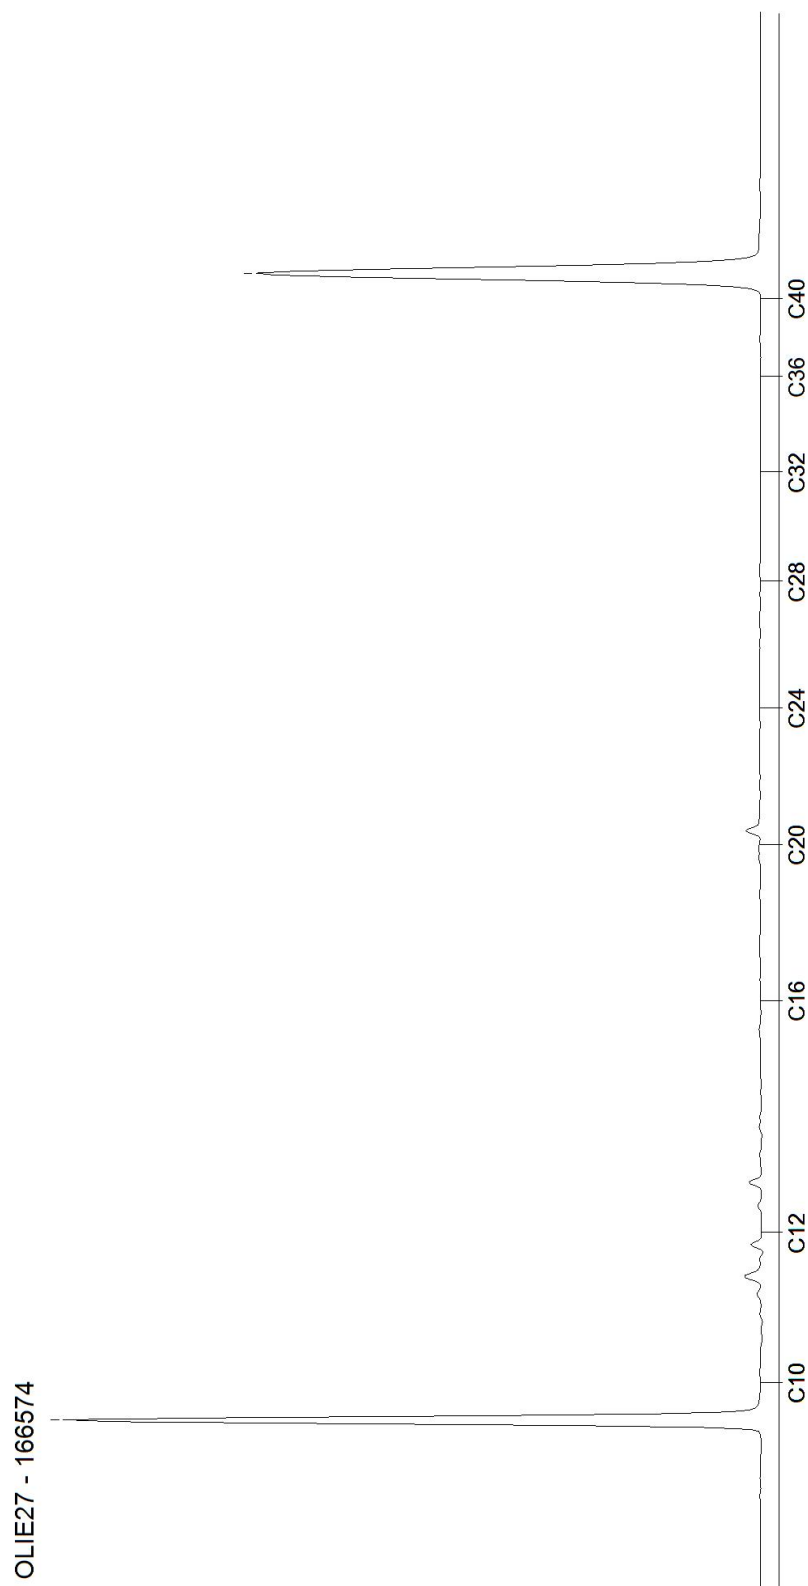
CHROMATOGRAM for Order No. 843763, Analysis No. 166574, created at 09.04.2019 05:50:46

**Monsteromschrijving: PB1 WM1**
