## Verkennd Bodemonderzoek

Project: 2019-001.2

Locatie: Ossendijk 48 te Langeveen

Datum: 24 april 2019

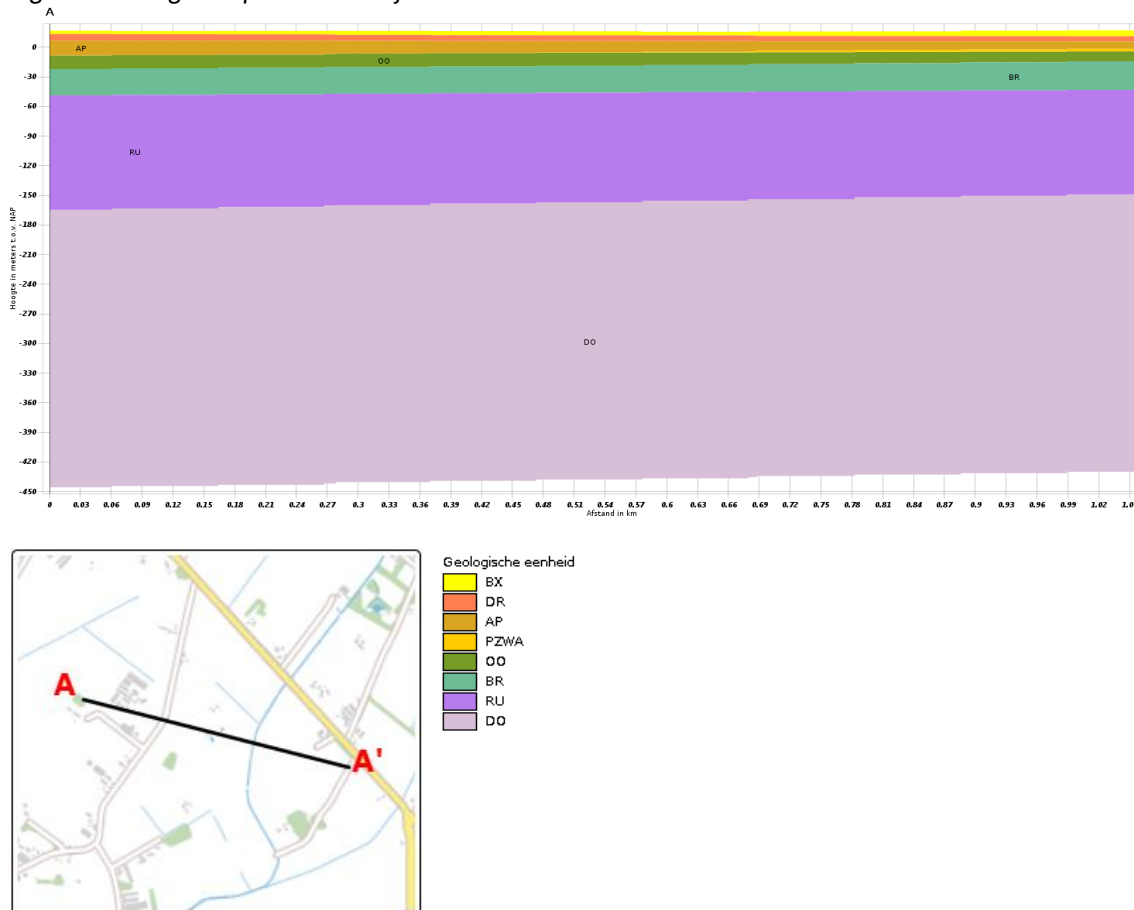
Figuur 1 Geologisch opbouw landelijk model DGM v2.2

De regionale geohydrologische bodemopbouw is weergegeven in onderstaande figuur.

De boorlocatie bevindt zich circa 17 meter boven NAP.

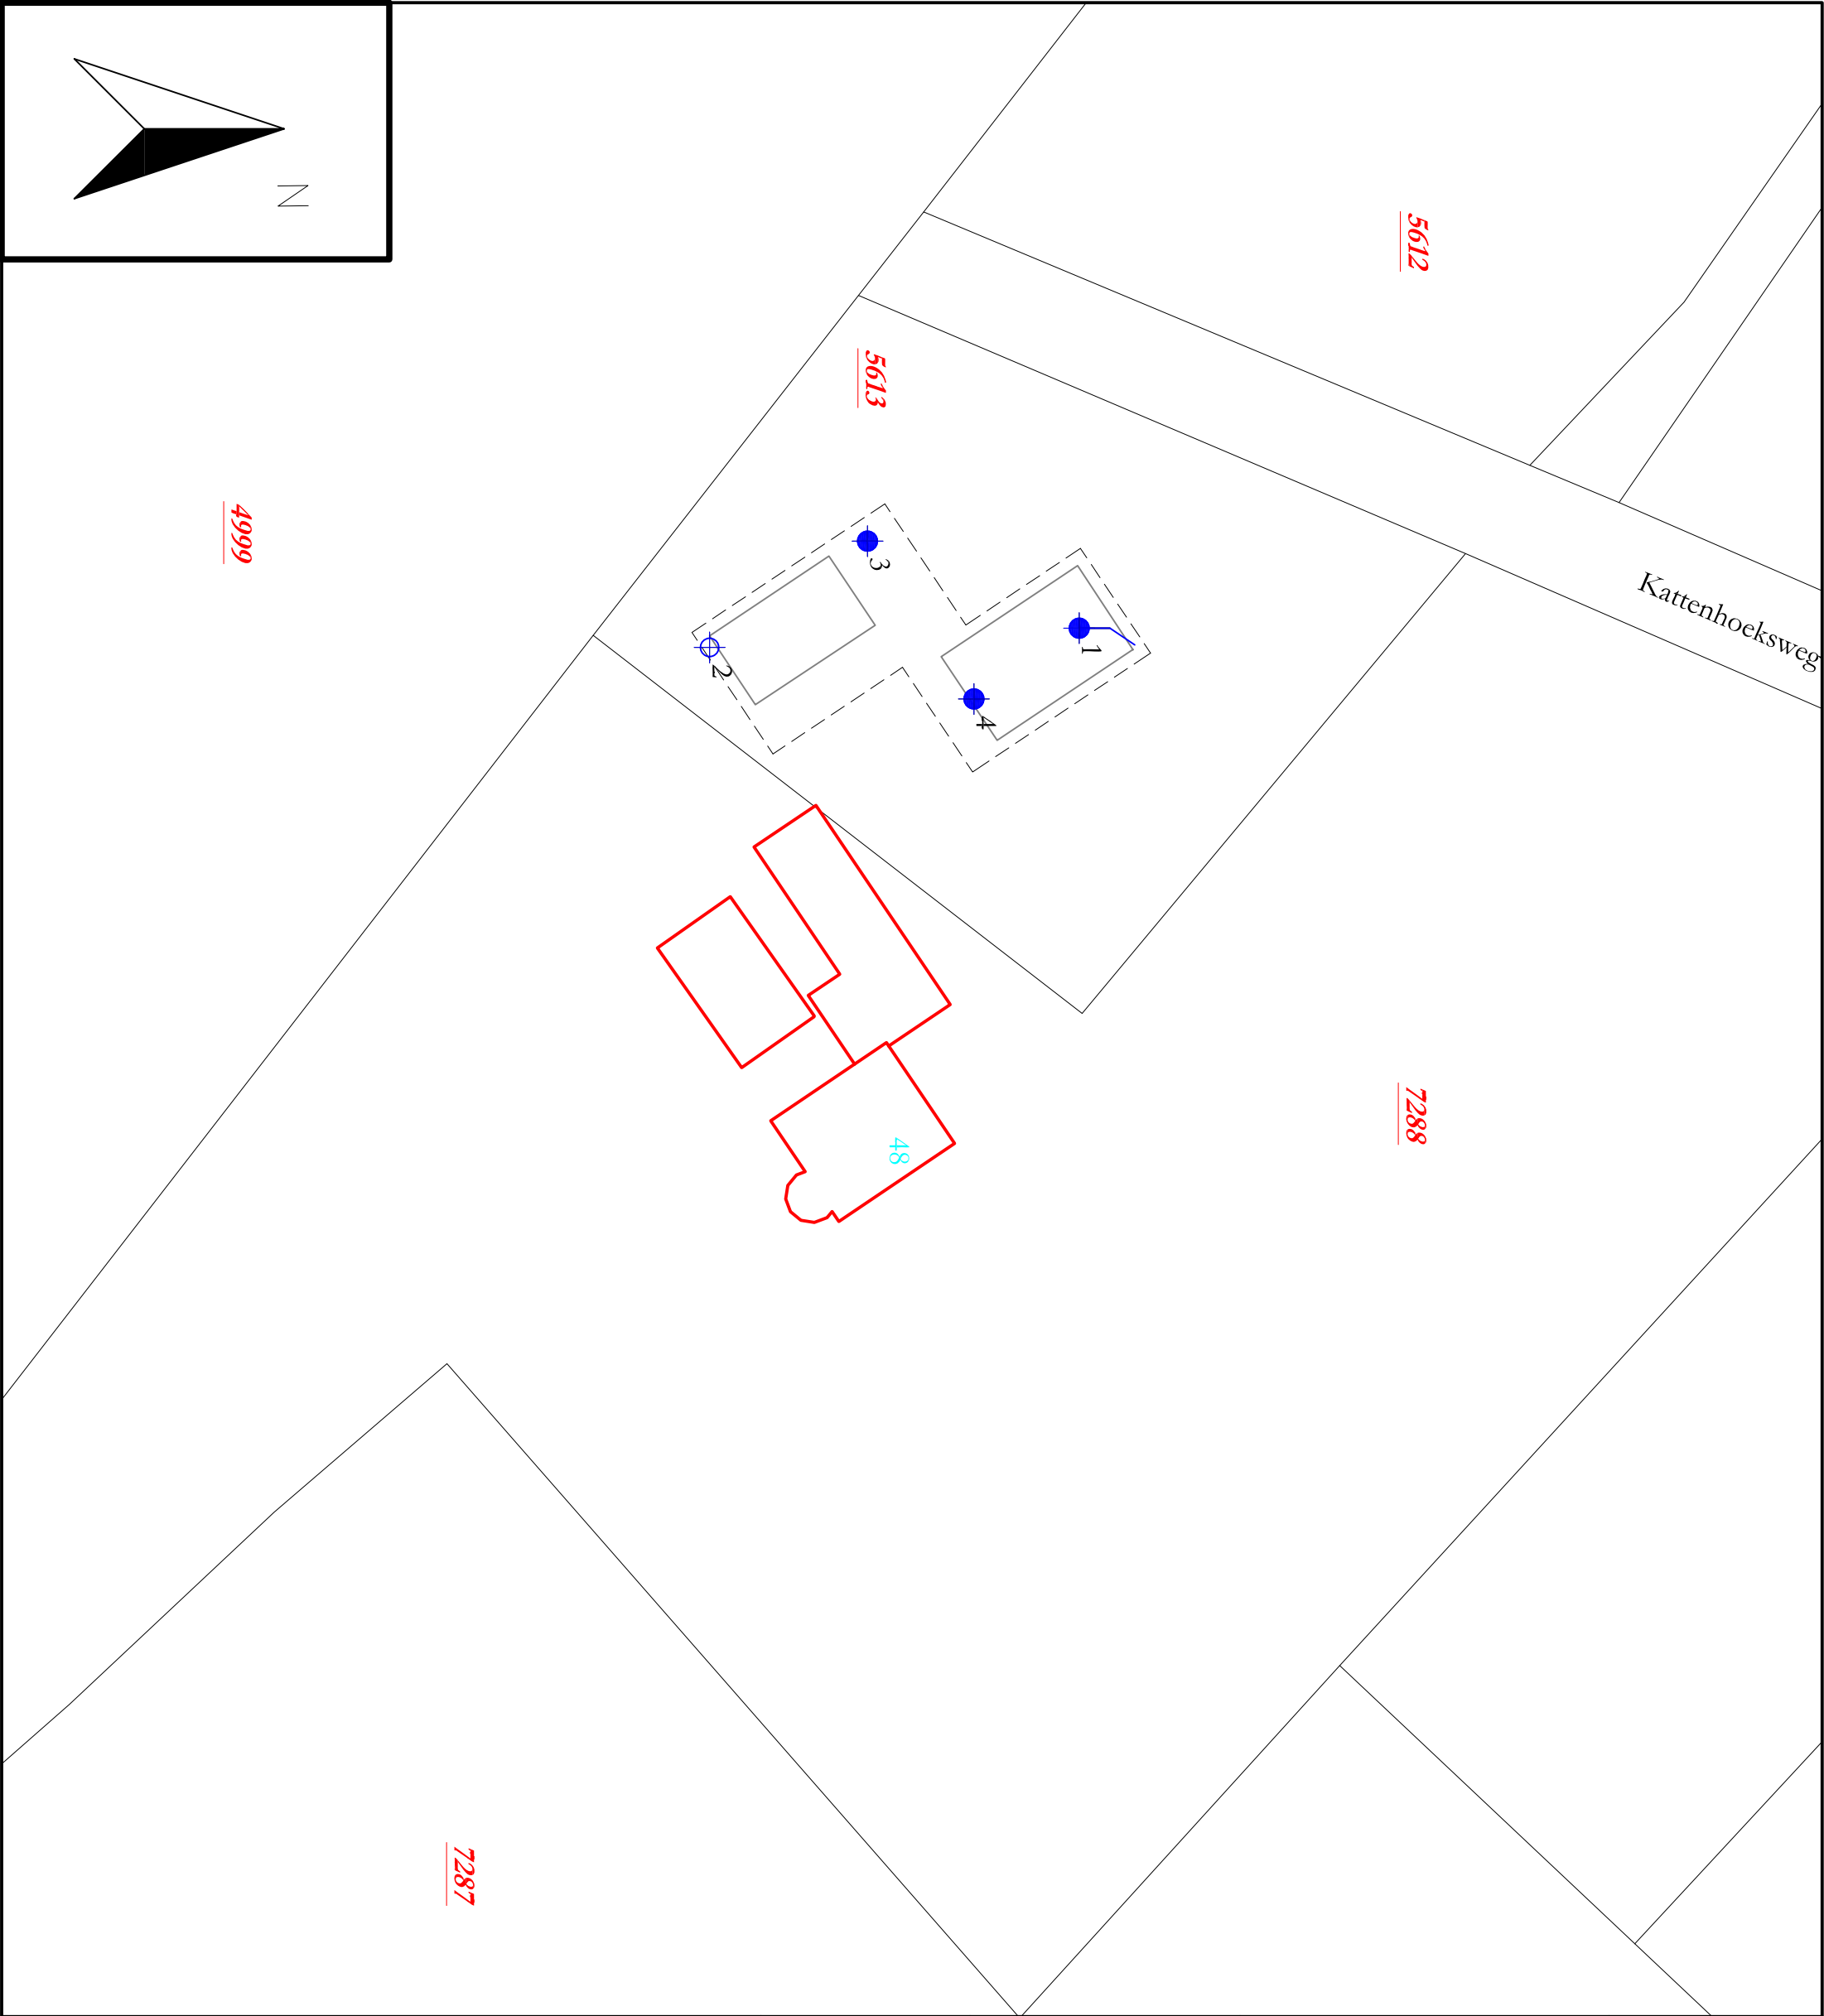
Overzichtstekening boorpunten

De veldwerkzaamheden zijn uitgevoerd op 28 maart 2019 (plaatsing peilbuis en monstername grond), 5 april 2019 (monstername grondwater). De positie van de boorlocaties zijn weergegeven in bijlage III.

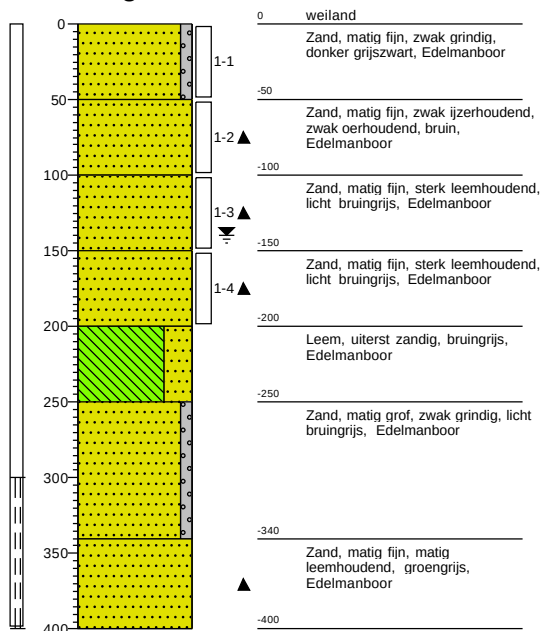
### Boring: 1

X: 245713,71  
Y: 496948,45  
Datum: 28-3-2019  
GWS: 140

| Boring | Diepte boring (m -mv) | Traject (m -mv) | Grondsoort | Waargenomen bijzonderheden |
|---|---|---|---|---|
| 1 | 4,00 | 0,50 - 1,00 | Zand | zwak ijzerhoudend, zwak oerhoudend |
| | | 1,00 - 1,50 | Zand | sterk leemhoudend |
| | | 1,50 - 2,00 | Zand | sterk leemhoudend |
| | | 3,40 - 4,00 | Zand | matig leemhoudend |

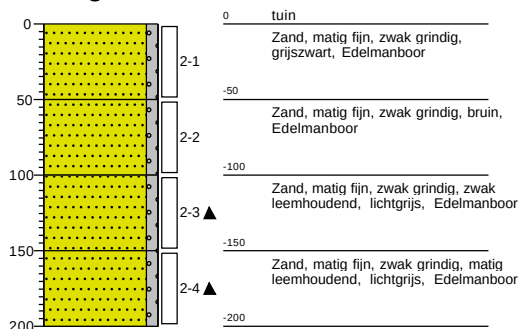
### Boring: 2

X: 245710,99  
Y: 496932,66  
Datum: 28-3-2019

| Boring | Diepte boring (m -mv) | Traject (m -mv) | Grondsoort | Waargenomen bijzonderheden |
|---|---|---|---|---|
| 2 | 2,00 | 1,00 - 1,50 | Zand | zwak leemhoudend |
| | | 1,50 - 2,00 | Zand | matig leemhoudend |

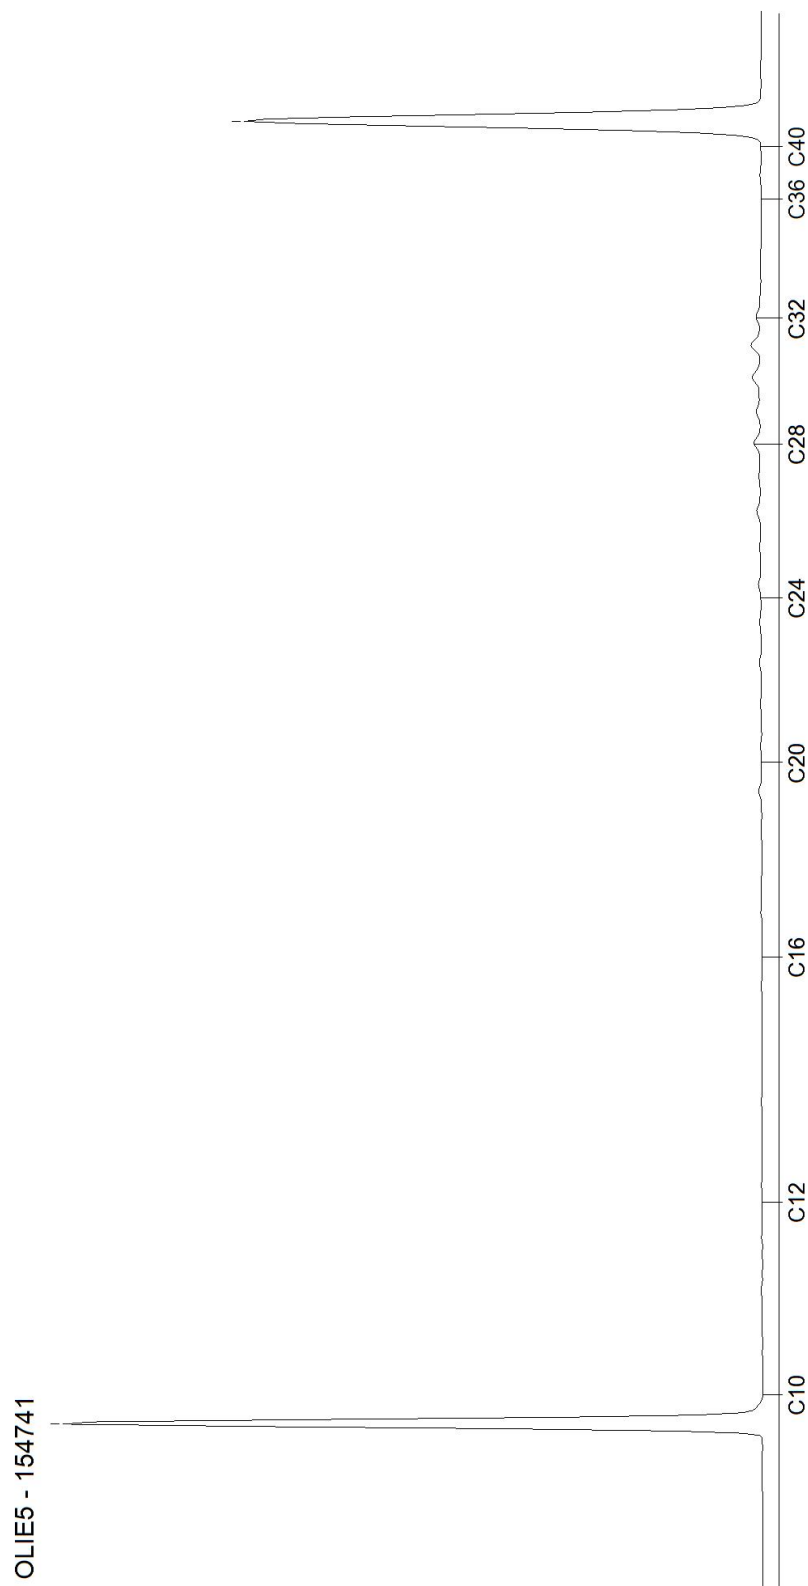
**Monsteromschrijving: BM1**

CHROMATOGRAM for Order No. 841524, Analysis No. 154741, created at 03.04.2019 05:13:22

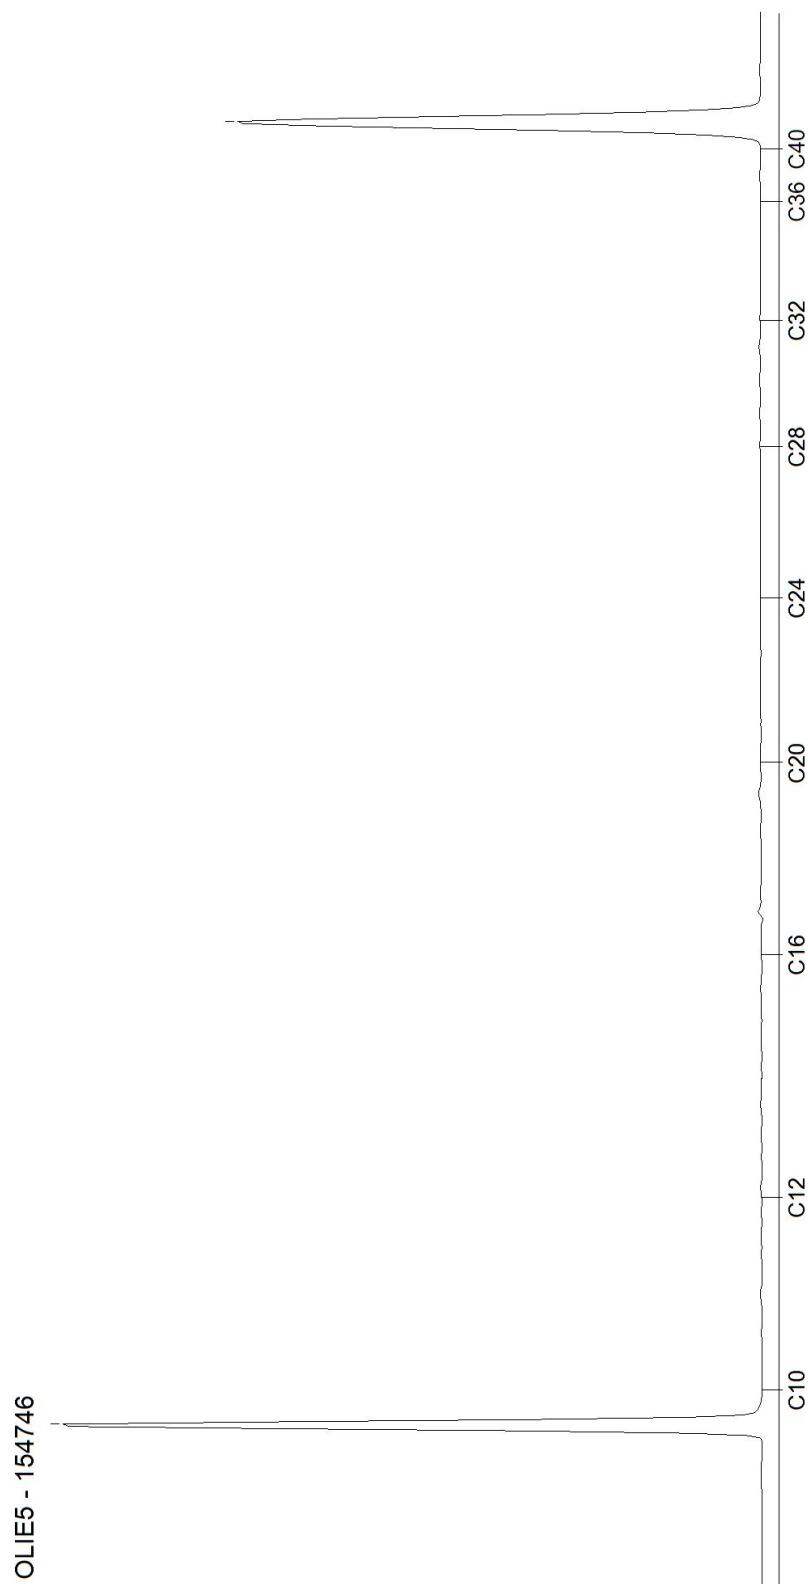
**Monsteromschrijving: OM1**

CHROMATOGRAM for Order No. 841524, Analysis No. 154746, created at 03.04.2019 05:13:22

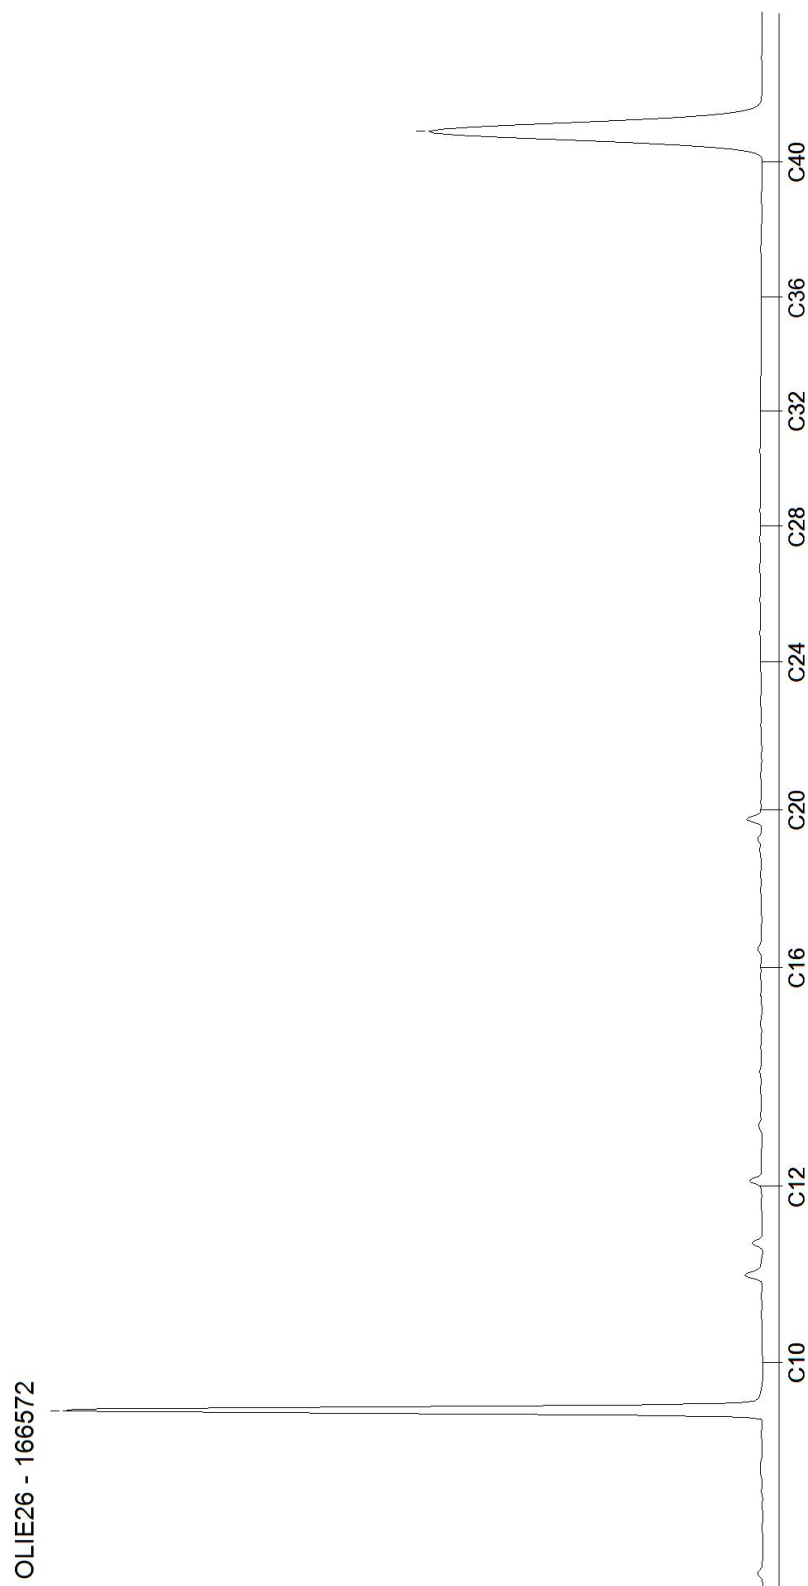
**Monsteromschrijving: PB1 WM1**

CHROMATOGRAM for Order No. 843761, Analysis No. 166572, created at 09.04.2019 07:14:14
