# **RAPPORT VERKENNEND BODEMONDERZOEK conform NEN 5740**

Almeloseweg 99 - Harbrinkhoek

Projectcode: 18056010

Rapportagedatum: 20 september 2018

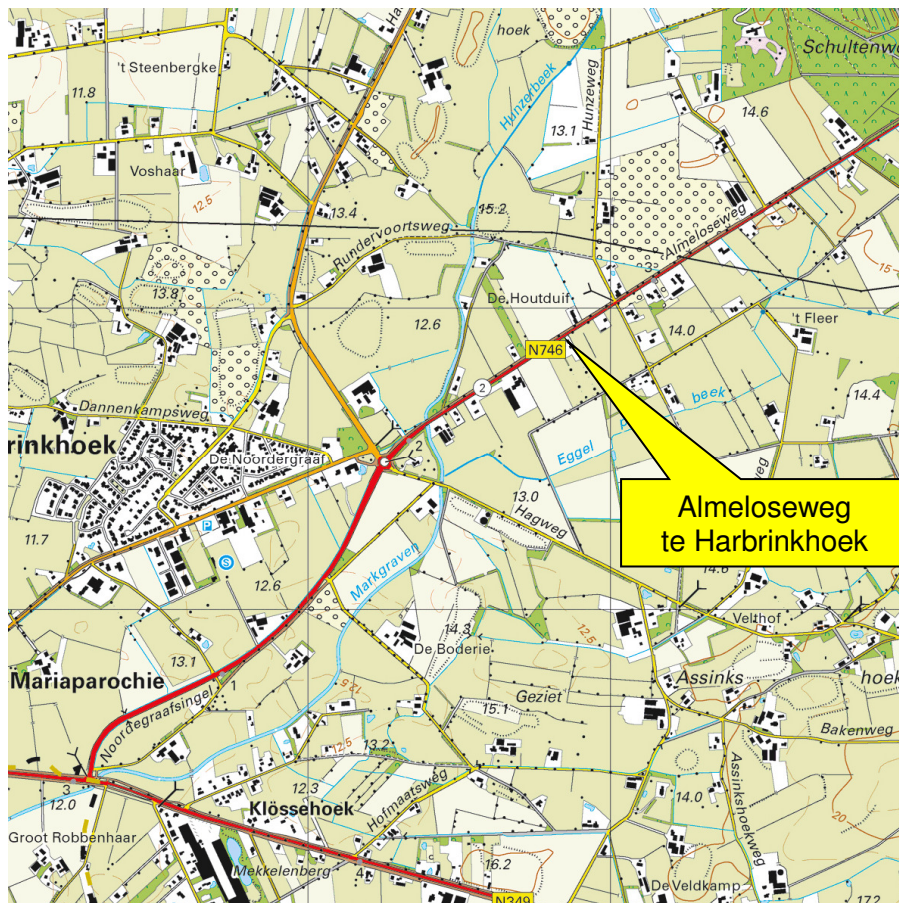
Bijlage I  
Regionale ligging locatie  
Situatieschets Kruse Milieu BV met boorlocaties

In bijlage I is de regionale ligging van de locatie weergegeven en is een situatieschets opgenomen, waarop de boorlocaties zijn weergegeven.

Op 29 augustus 2018 zijn er in totaal 8 boringen verricht met behulp van een Edelmanboor, waarvan er 2 zijn doorgezet tot een diepte van 2.0 meter of de grondwaterspiegel. Ten behoeve van het grondwateronderzoek is er één diepe boring doorgezet in de diepere ondergrond en afgewerkt met een peilbuis. De situering van de monsterpunten is weergegeven op de situatieschets van bijlage I.

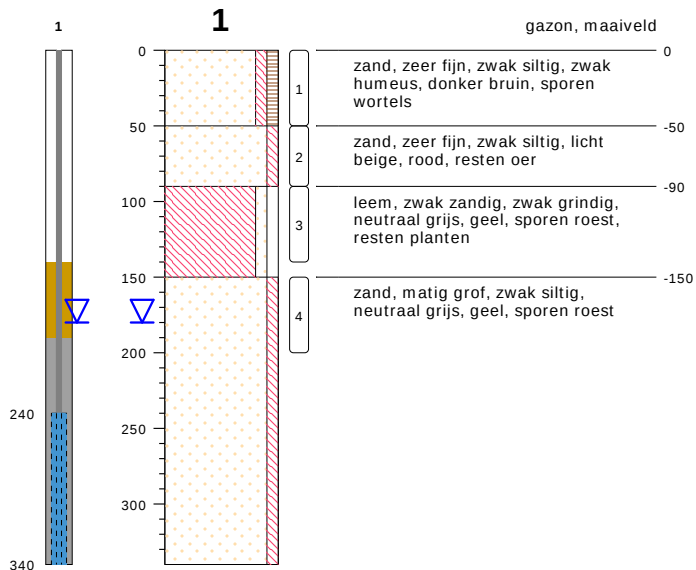
type **peilbuis met 1 filter**  
datum **29-08-2018**  
boormeester **Jan A. W. Hartman**

Boring 1 is doorgezet tot circa 3.4 m-mv. Wanneer het grondwater werd bereikt, werd een zuigerboor gebruikt om een PVC-peilbuis te kunnen plaatsen. Een peilbuis bestaat uit een filter met een lengte van 1.0 meter, gekoppeld aan een blinde stijgbuis. Ter hoogte van het filter, met een diameter van 28 x 32 mm, is filtergrind in het boorgat gestort. Rondom het filter is een filterkous aangebracht. Er is bentoniet in het boorgat gestort om directe indringing van hemelwater in het filter tegen te gaan. De rest van het boorgat is opgevuld met het oorspronkelijke bodemmateriaal. Vervolgens is de peilbuis doorgepompt.

Op 6 september 2018 is de peilbuis bemonsterd. Het voorpompen en bemonsteren heeft conform NEN 5744 plaatsgevonden met een laag debiet (tussen 100 en 500 ml/min). Er is op toegezien dat de grondwaterstand tijdens het voorpompen niet meer dan 50 cm is gedaald en dat er is bemonsterd met hetzelfde (of lager) debiet als waarmee is voorgepompt. De grondwatergegevens staan weergegeven in tabel 3.

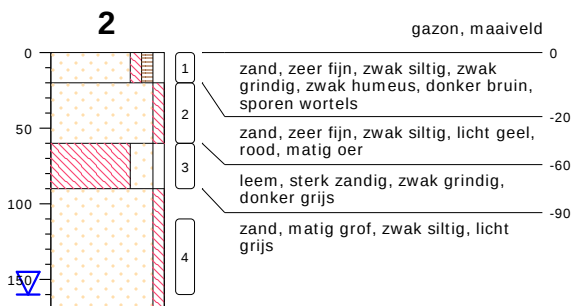
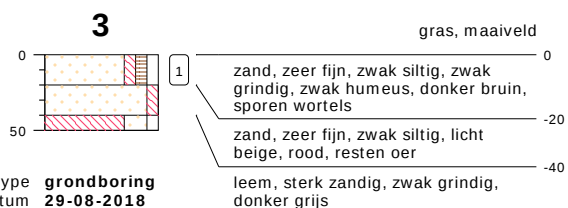
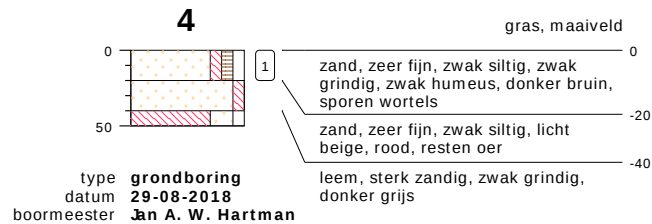
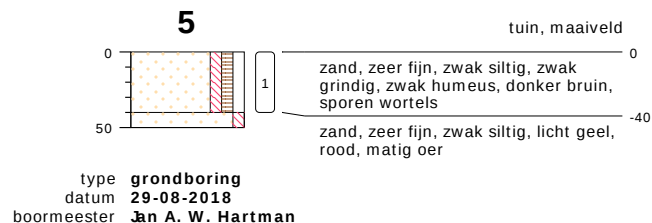
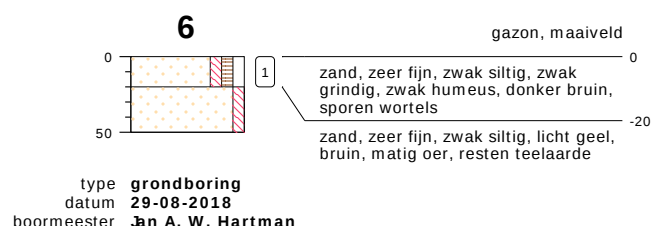
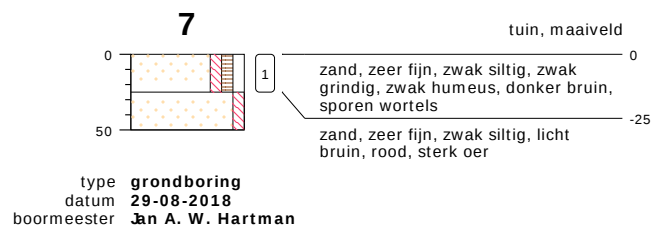
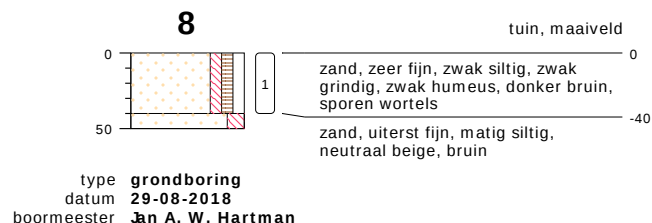
Bijlage II  
Boorstaten

Tijdens de boorwerkzaamheden is de bodemopbouw beschreven en is de grond zintuiglijk beoordeeld op eventuele aanwezigheid van verontreinigingen. De boorbeschrijvingen zijn weergegeven in bijlage II.

De bodemopbouw ter plaatse van de onderzoekslocatie is globaal als volgt: tot 0.4 meter min maaiveld (m-mv) is voornamelijk zeer fijn, zwak siltig, zwak grindig zand aangetroffen, hieronder is tot 1.0 m-mv zeer fijn, zwak siltig, zwak grindig zand en tot 1.5 m-mv is zwak zandig leem en tot 3.6 m-mv matig grof, zwak siltig zand aangetroffen.

In de ondergrond zijn sporen roest aangetroffen. Er zijn geen bodemvreemde materialen waargenomen, die zouden kunnen duiden op de aanwezigheid van een bodemverontreiniging. Door de veldwerker zijn visueel geen asbestverdachte materialen waargenomen op het maaiveld of in de bodem.
