## Verkennd Bodemonderzoek

Project: 2023-184

Locatie: Huyerensebroekweg 7 te Geesteren

Datum: 18 juli 2023

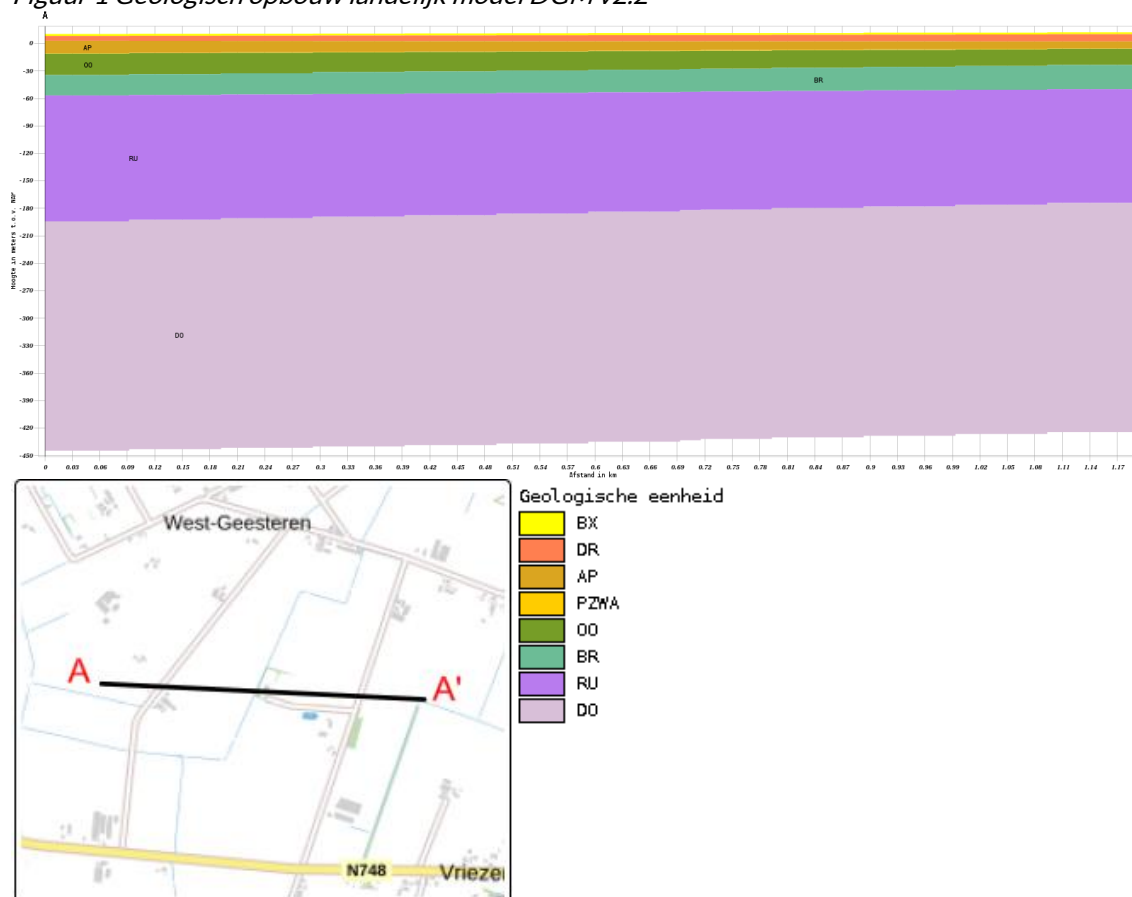
*Figuur 1 Geologisch opbouw landelijk model DGM v2.2*

De regionale geohydrologische bodemopbouw is weergegeven in onderstaande figuur.

De boorlocatie bevindt zich circa 12 meter boven NAP.

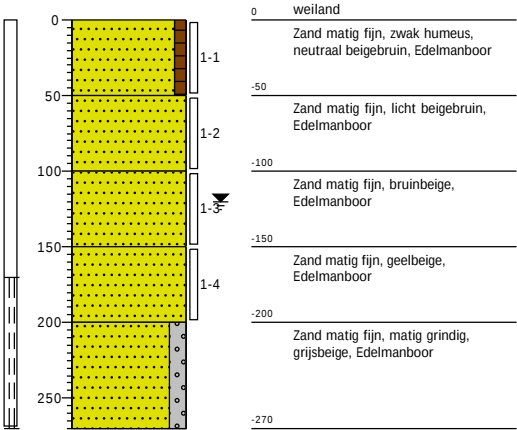
Boring: 1

X: 243642,79  
Y: 494005,45  
Datum: 30-6-2023  
GWS: 120

De bovengrond bestaat uit matig fijn zand, zwak humeus. De ondergrond bestaat uit matig fijn zand. De diepere ondergrond bestaat uit matig grindig zand.

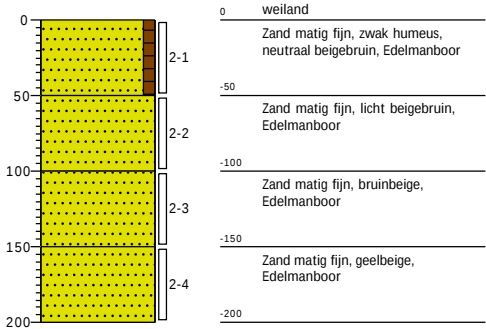
Boring: 2

X: 243643,43  
Y: 494020,68  
Datum: 30-6-2023

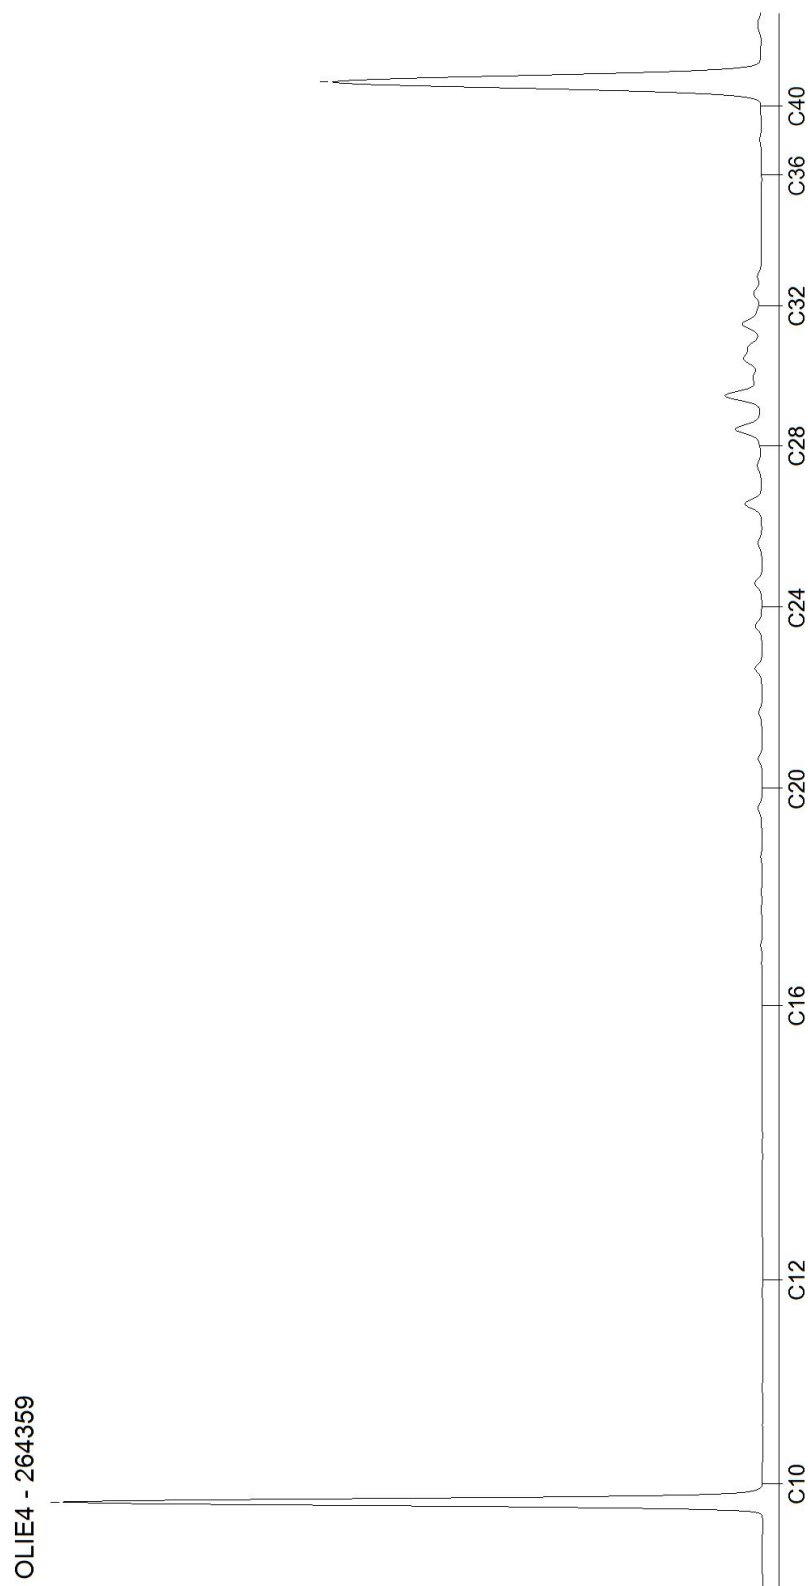
**Monster beschrijving: Bm1**

CHROMATOGRAM for Order No. 1291030, Analysis No. 264359, created at 07.07.2023 07:59:12

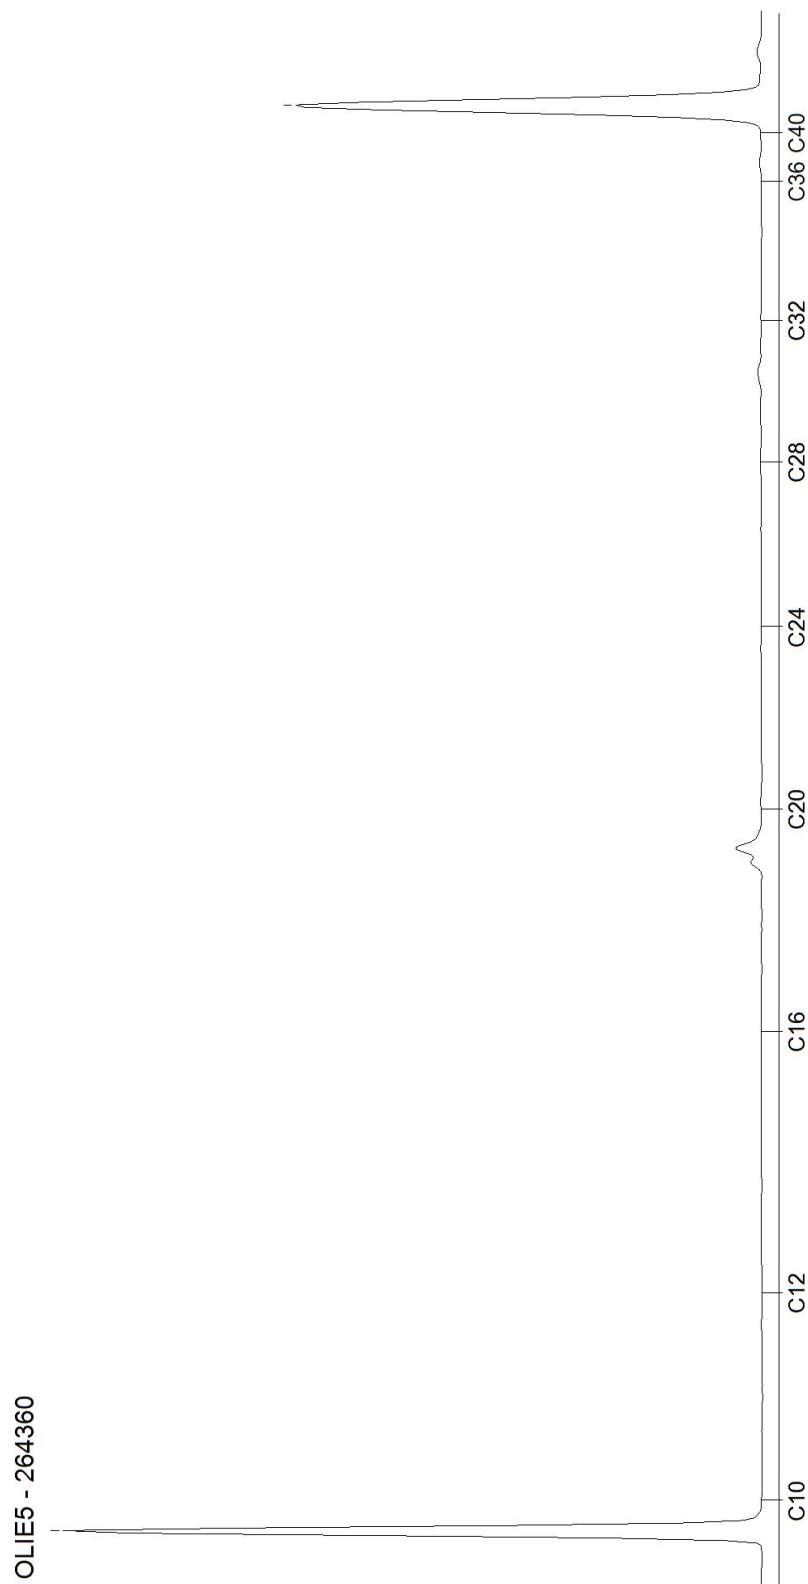
**Monster beschrijving: OM1**

CHROMATOGRAM for Order No. 1291030, Analysis No. 264360, created at 06.07.2023 09:37:46

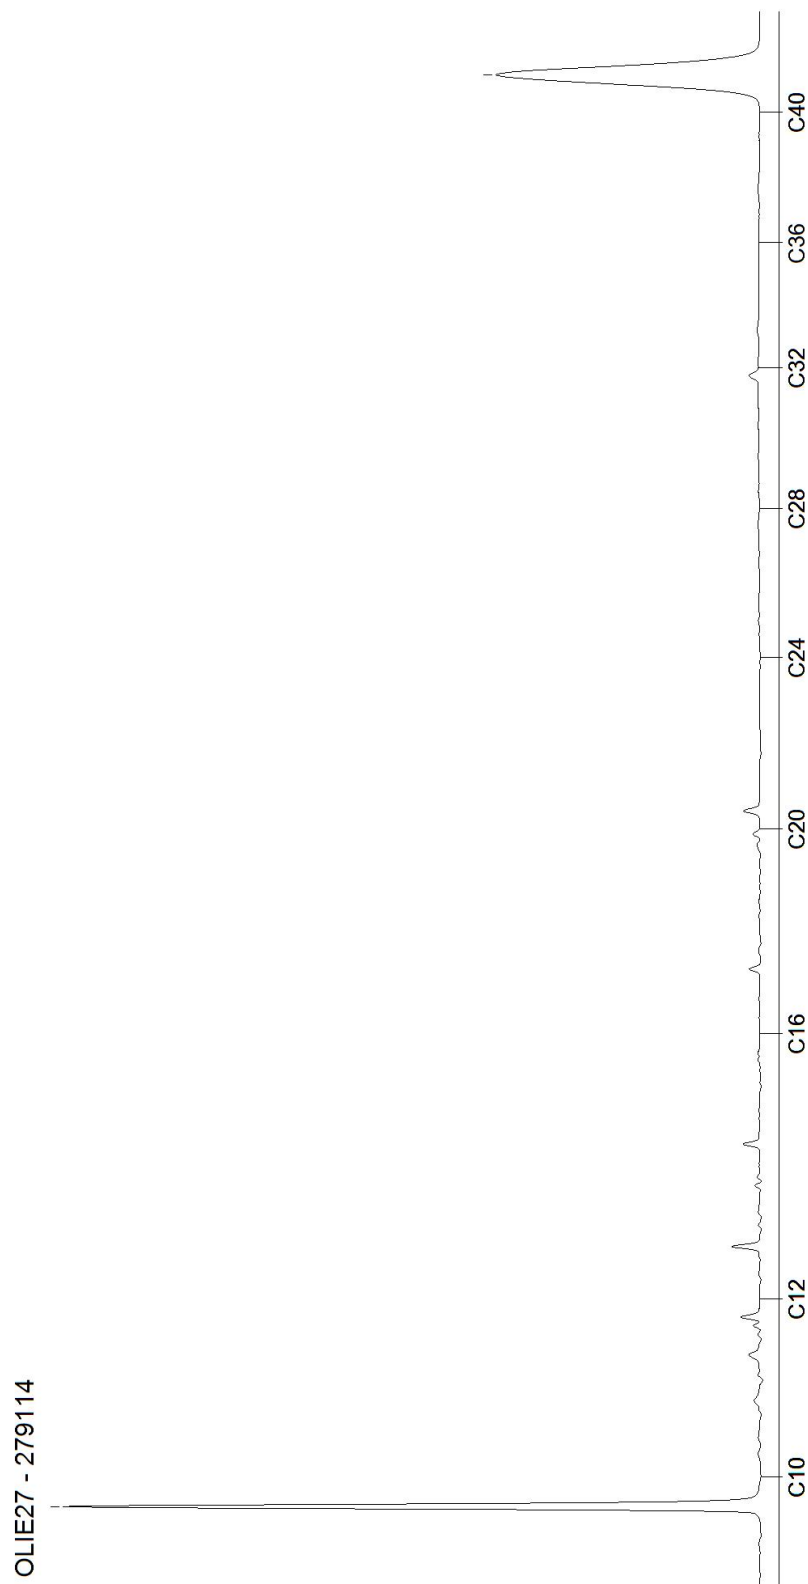
**Monster beschrijving: Pb1wm1**

CHROMATOGRAM for Order No. 1293798, Analysis No. 279114, created at 11.07.2023 10:06:30
