| Onderwerp: | <b>verkennend milieukundig bodemonderzoek volgens<br/>NEN 5740+A1 Harderbergerweg 210 te Langeveen</b> |
| Projectnummer: | <b>22-M10550</b> |
| Opdrachtgever: | <b>BJZ.nu</b> |
| Datum: | <b>02 december 2022</b> |

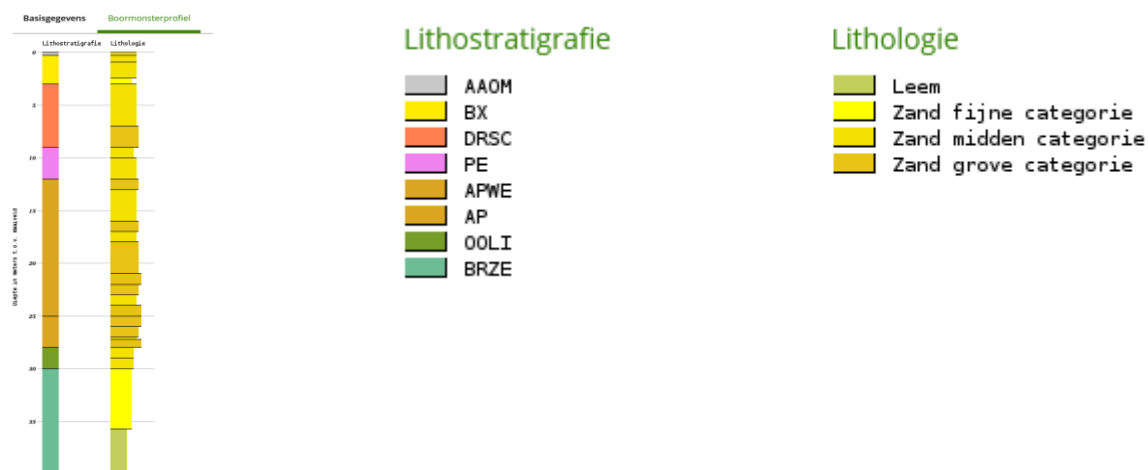
tabel 6: geohydrologische opbouw

De ondiepe geologie in het onderzoeksgebied is afgeleid van de Grondwaterkaart van Nederland (Dienst grondwaterverkenning TNO/DGGV) en ontleend aan het dinoloket ([www.dinoloket.nl](http://www.dinoloket.nl)). De bovenste laag, de deklaag, heeft een hoogte van ca. 10-12 m+NAP. In tabel 6 staat de geohydrologische opbouw weergegeven.

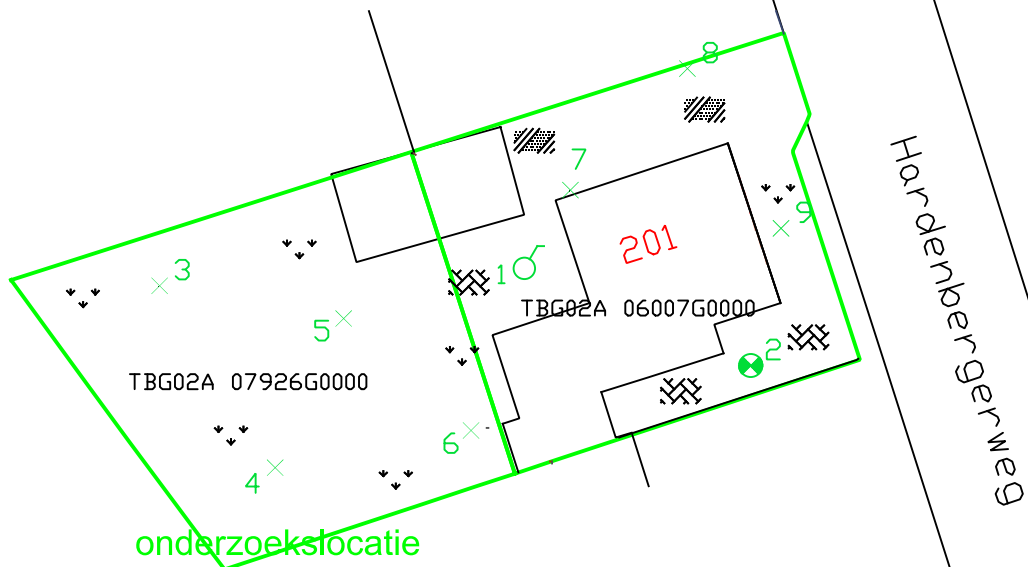
## BIJLAGE 2 ONDERZOEKSLOCATIE

G3 = inspectiegat 0.3x0.3 m

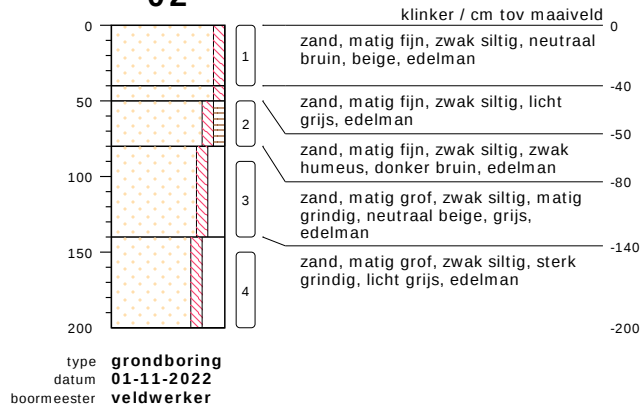
**02**

## bodemprofielen **BILAGE 3: BOORPROFIELEN**

onderzoek **Hardenbergerweg 201 Langeveen**  
 projectcode **22-M10550**  
 getekend conform **NEN 5104**

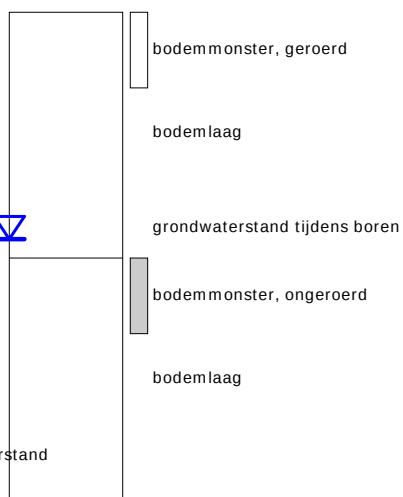
## BORING

links= cm-maaiveld

rechts= cm + NAP
