**RAPPORT VERKENNEND  
(ASBEST)BODEMONDERZOEK  
conform NEN5740 en NEN5707  
Wieschertsweg 6 - Tubbergen**

*Locatie:*  
Wieschertsweg 6  
7651 KH Tubbergen

Projectcode: 23033518

Rapportagedatum: 9 juni 2023

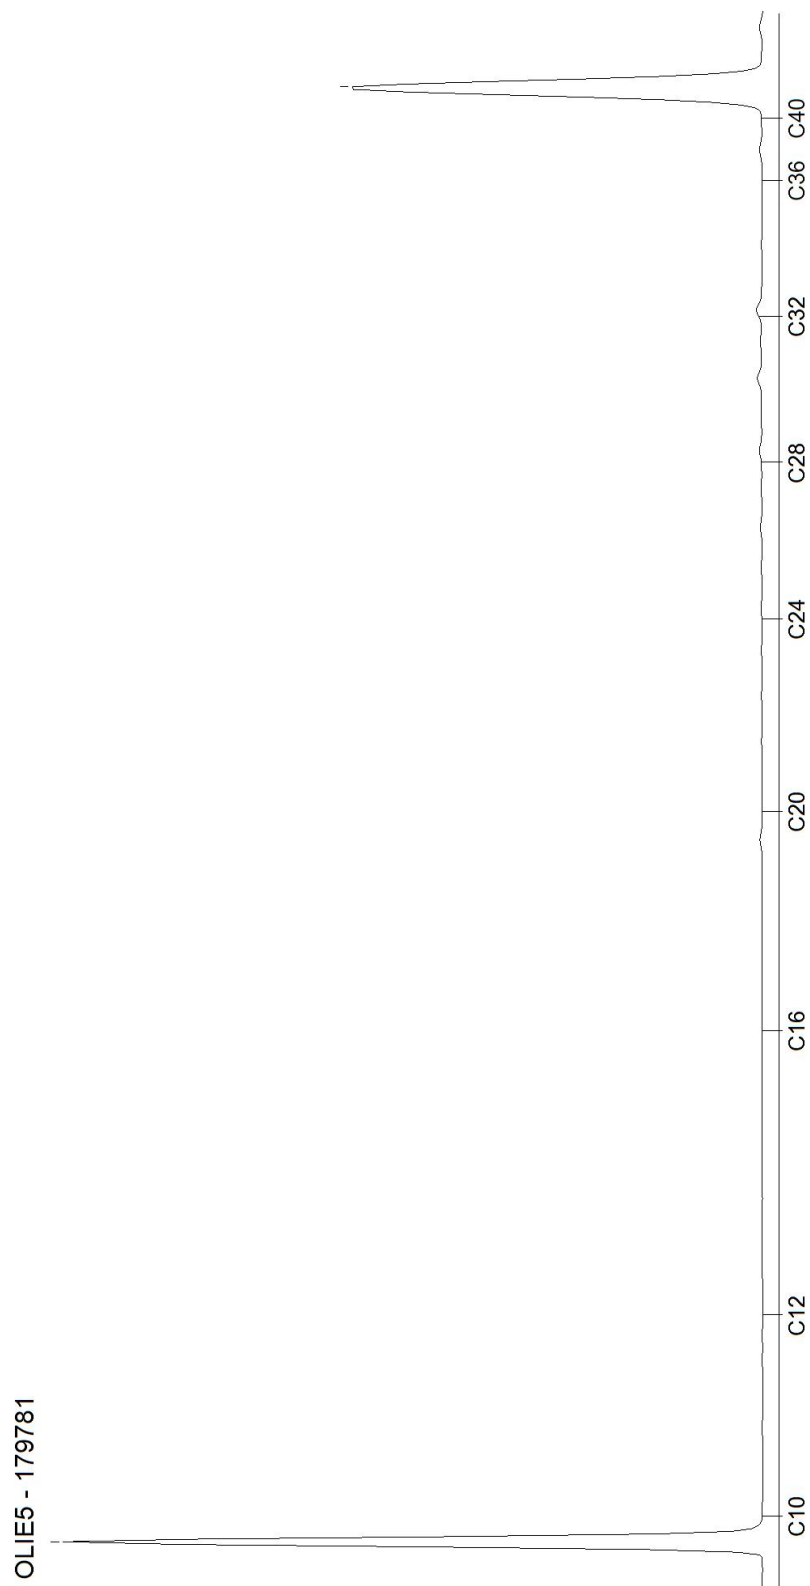
CHROMATOGRAM for Order No. 1275768, Analysis No. 179781, created at 25.05.2023 07:48:37

**Monster beschrijving: A - BG, A1: 15-65**

In de bovengrond (A - BG) en in het grondwater (PB A1) ter plekke van de voormalige bovengrondse dieseltanklocatie zijn geen verontreinigingen aangetoond.
