**ROUWMAAT**  
groep

## Verkennd bodemonderzoek Sportlaan 15 te Tubbergen

**Rapportnummer : MT.16256**

Groenlo, 8 augustus 2016

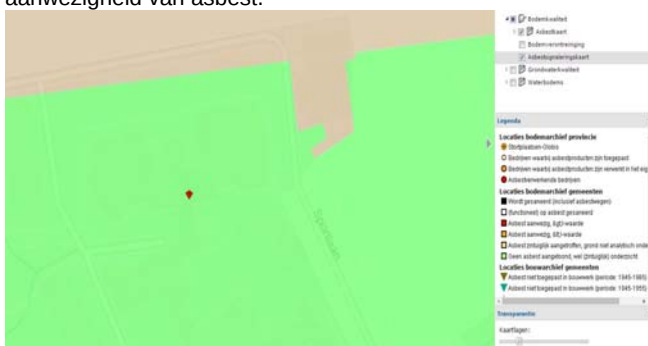
Figuur 6: Asbestkansenkaart

Bij het vooronderzoek zijn geen gegevens naar voren gekomen die kunnen duiden op de aanwezigheid van asbest op of in de bodem van de onderzoekslocatie. Volgens de asbestkansenkaart heeft het perceel een kleine kans op de aanwezigheid van asbest.

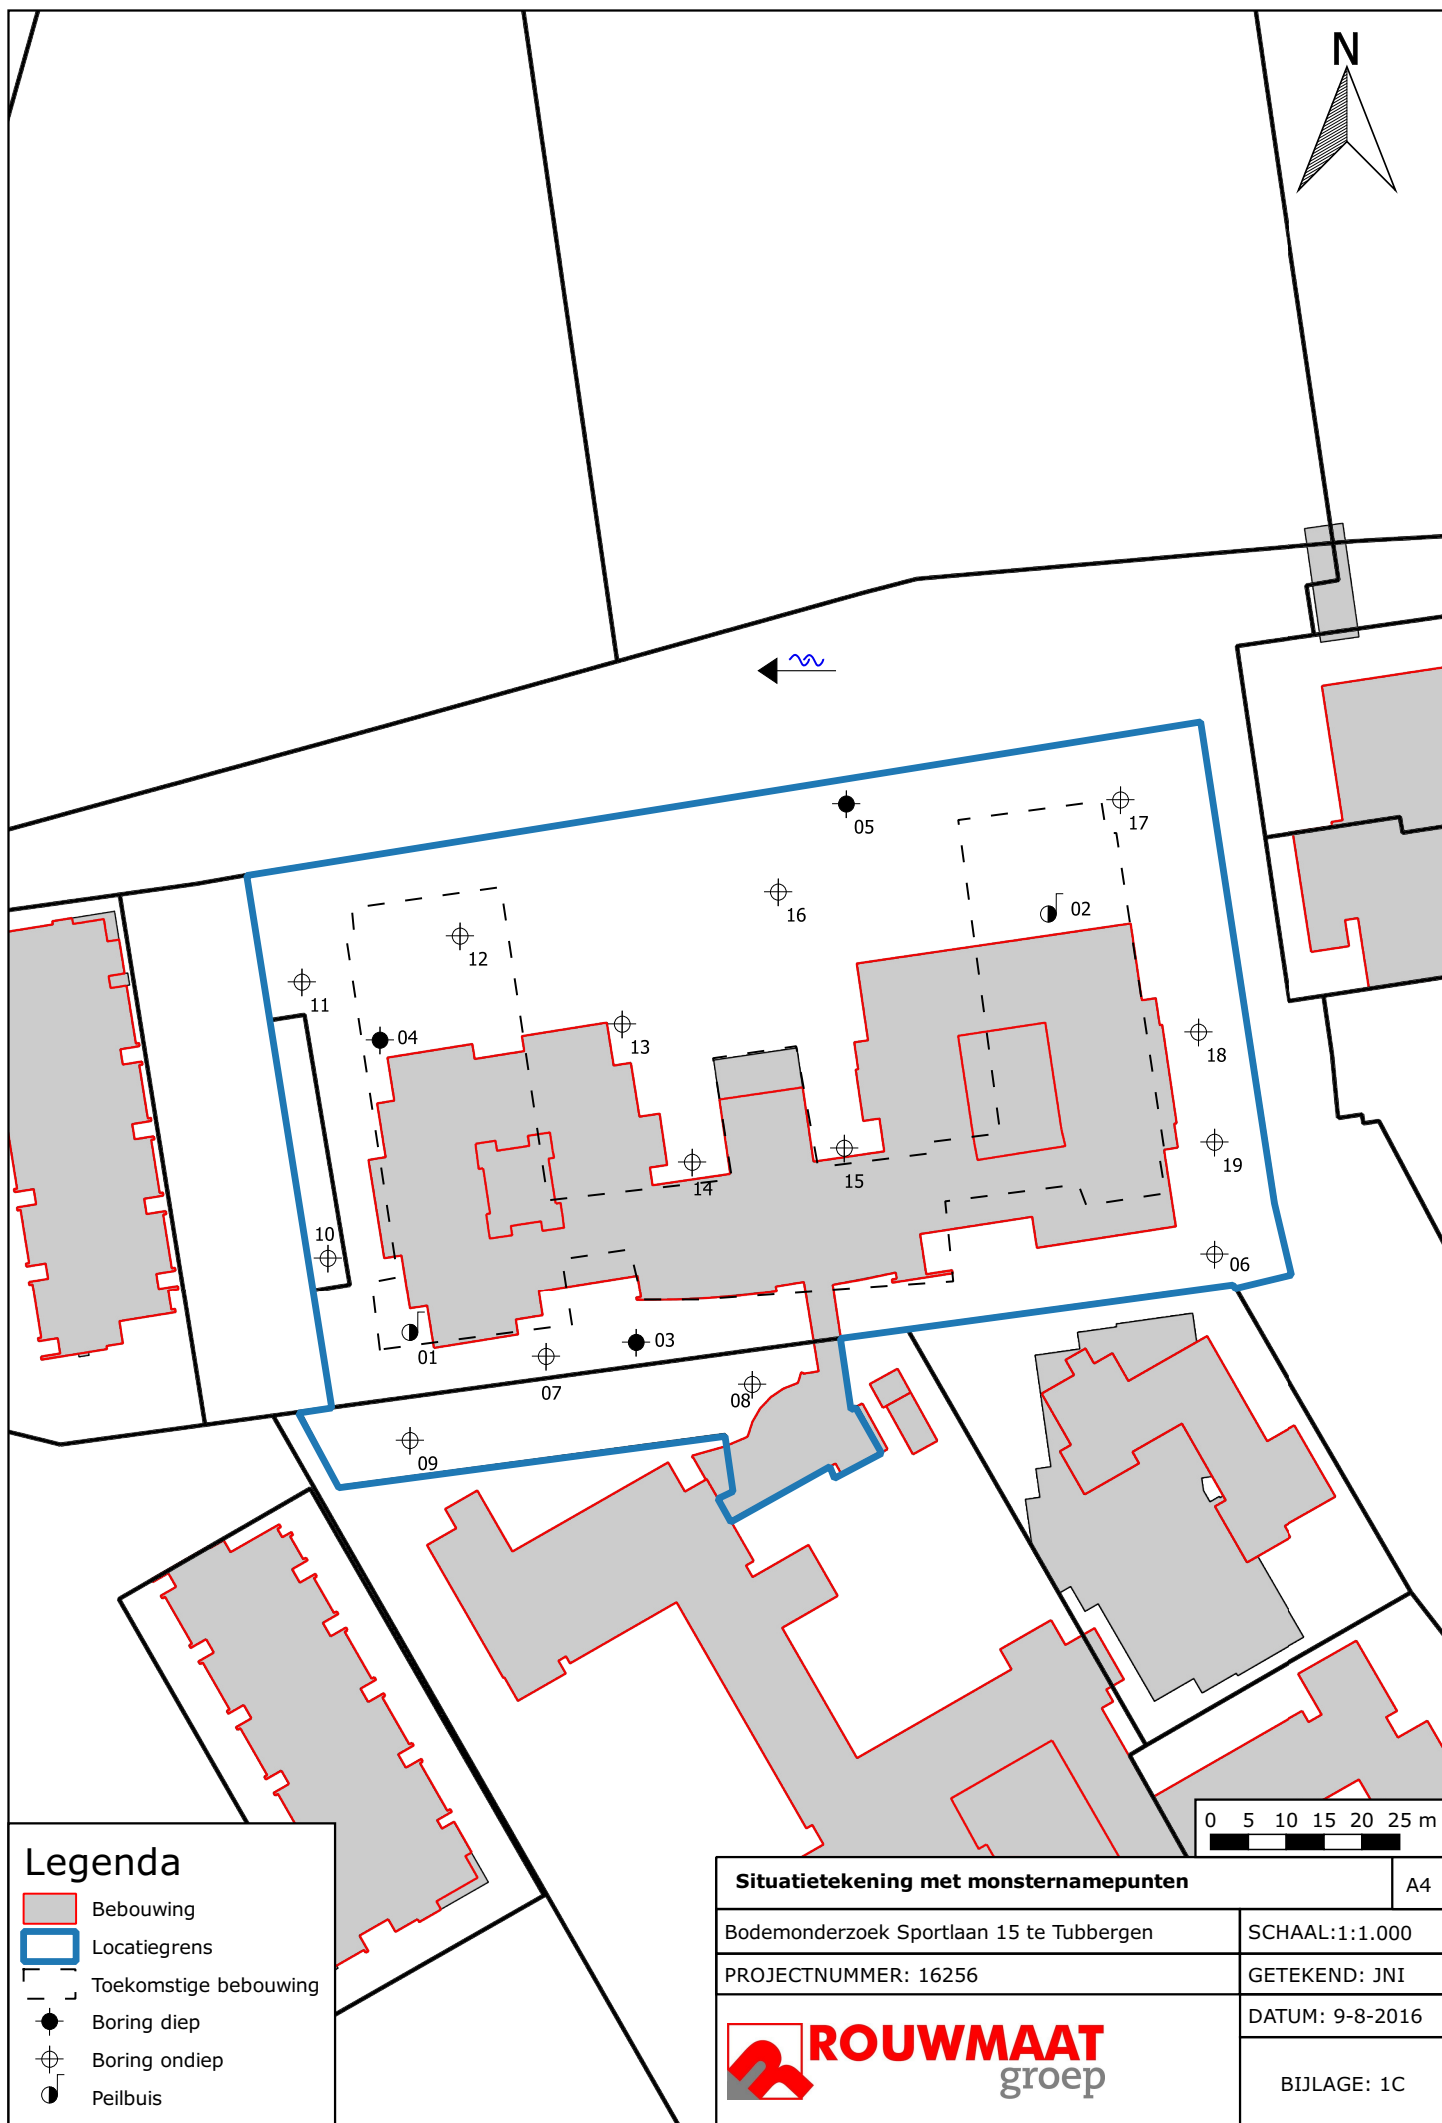
**SITUATIETEKENING MET MONSTERNAMEPUNTEN**

Op de tekening in bijlage 1c staan de diverse boringen weergegeven. De boorbeschrijvingen staan beschreven in bijlage 2.

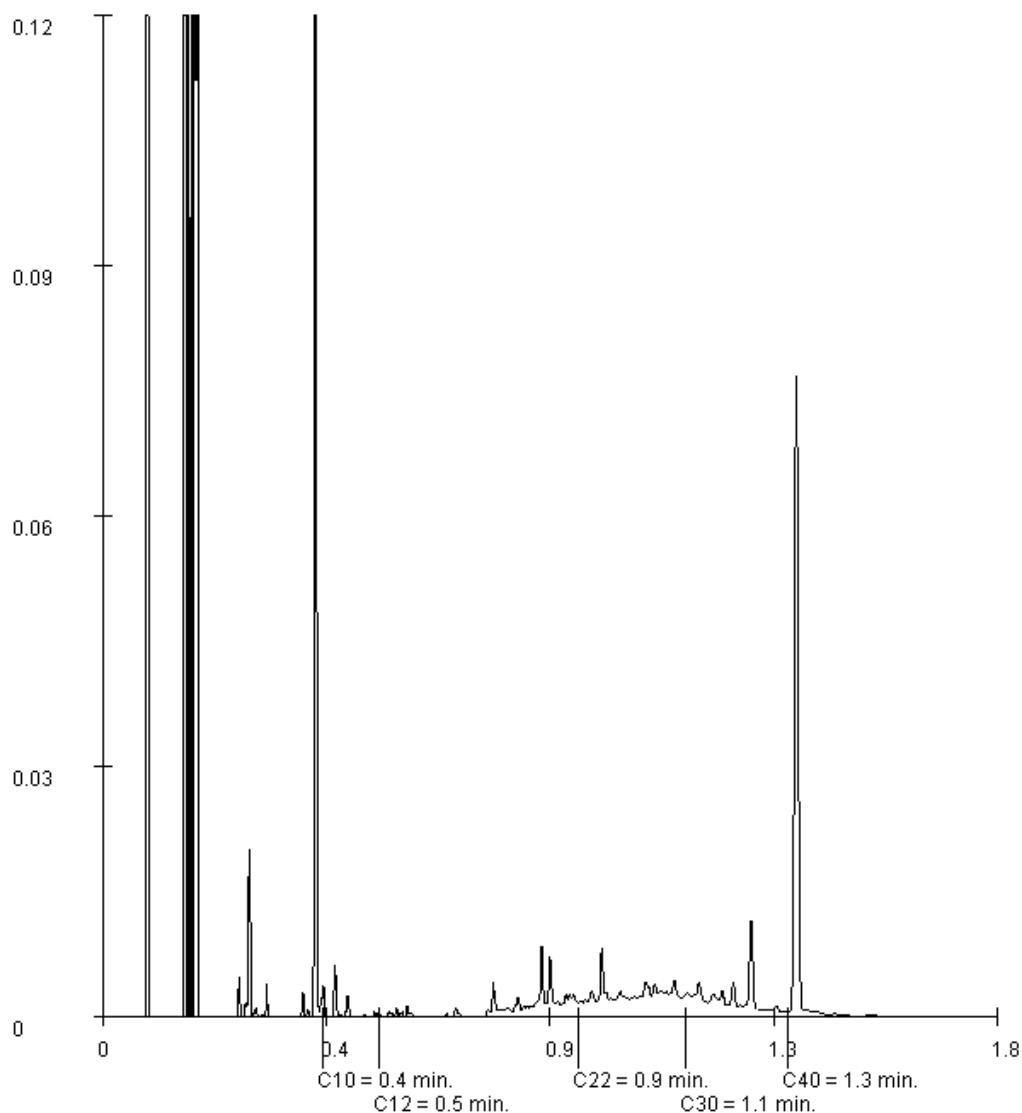
De C10 en C40 pieken zijn toegevoegd door het laboratorium en worden gebruikt als interne standaard.

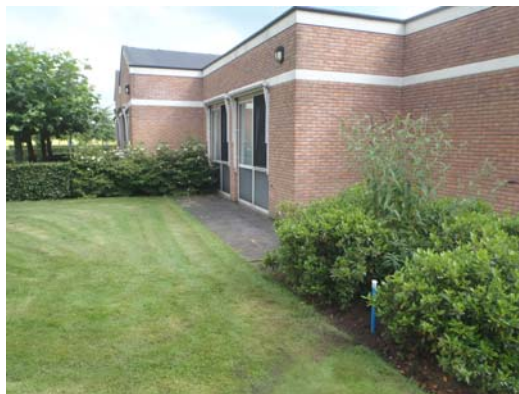
*Afbeelding 6: Peilbuis 01*

| Boring | Traject (cm-mv) | Zintuiglijke afwijking |
|---|---|---|
| 01 | 50-80 | baksteen (sporen) |
| | 80-120 | baksteen (resten) |

| Code | Plaatsingsdatum | Bemonsteringsdatum | Filterstelling (cm-mv) | Grondwaterstand (cm-mv) | Zuurgraad pH | Geleidbaarheid EGV ( $\mu\text{S}/\text{cm}$ ) | Troebelheid (NTU) |
|---|---|---|---|---|---|---|---|
| 01 | 13-7-2016 | 22-7-2016 | 78-278 | 185 | 6,14 | 641 | 5,8 |

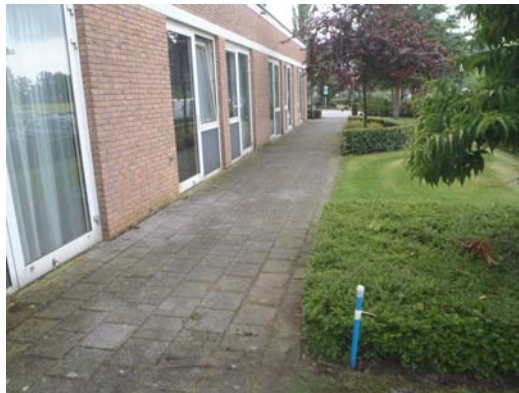
*Afbeelding 7: Peilbuis 02*

| Boring | Traject (cm-mv) | Zintuiglijke afwijking |
|---|---|---|
| 02 | 40-90 | baksteen (resten) |
| | 90-120 | puin (sterk) |

| Code | Plaatsingsdatum | Bemonsteringsdatum | Filterstelling (cm-mv) | Grondwaterstand (cm-mv) | Zuurgraad pH | Geleidbaarheid EGV ( $\mu\text{S}/\text{cm}$ ) | Troebelheid (NTU) |
|---|---|---|---|---|---|---|---|
| 02 | 13-7-2016 | 22-7-2016 | 148-248 | 185 | 6,42 | 545 | 8,6 |
