| Onderwerp: | <b>verkennend milieukundig bodemonderzoek<br/>volgens NEN-5740+A1<br/>Vloodweg perceel sectie Z nr. 1071 (ged.) te Enter</b> |
| Projectnummer: | <b>18-M8430</b> |
| Datum: | <b>22 mei 2018</b> |

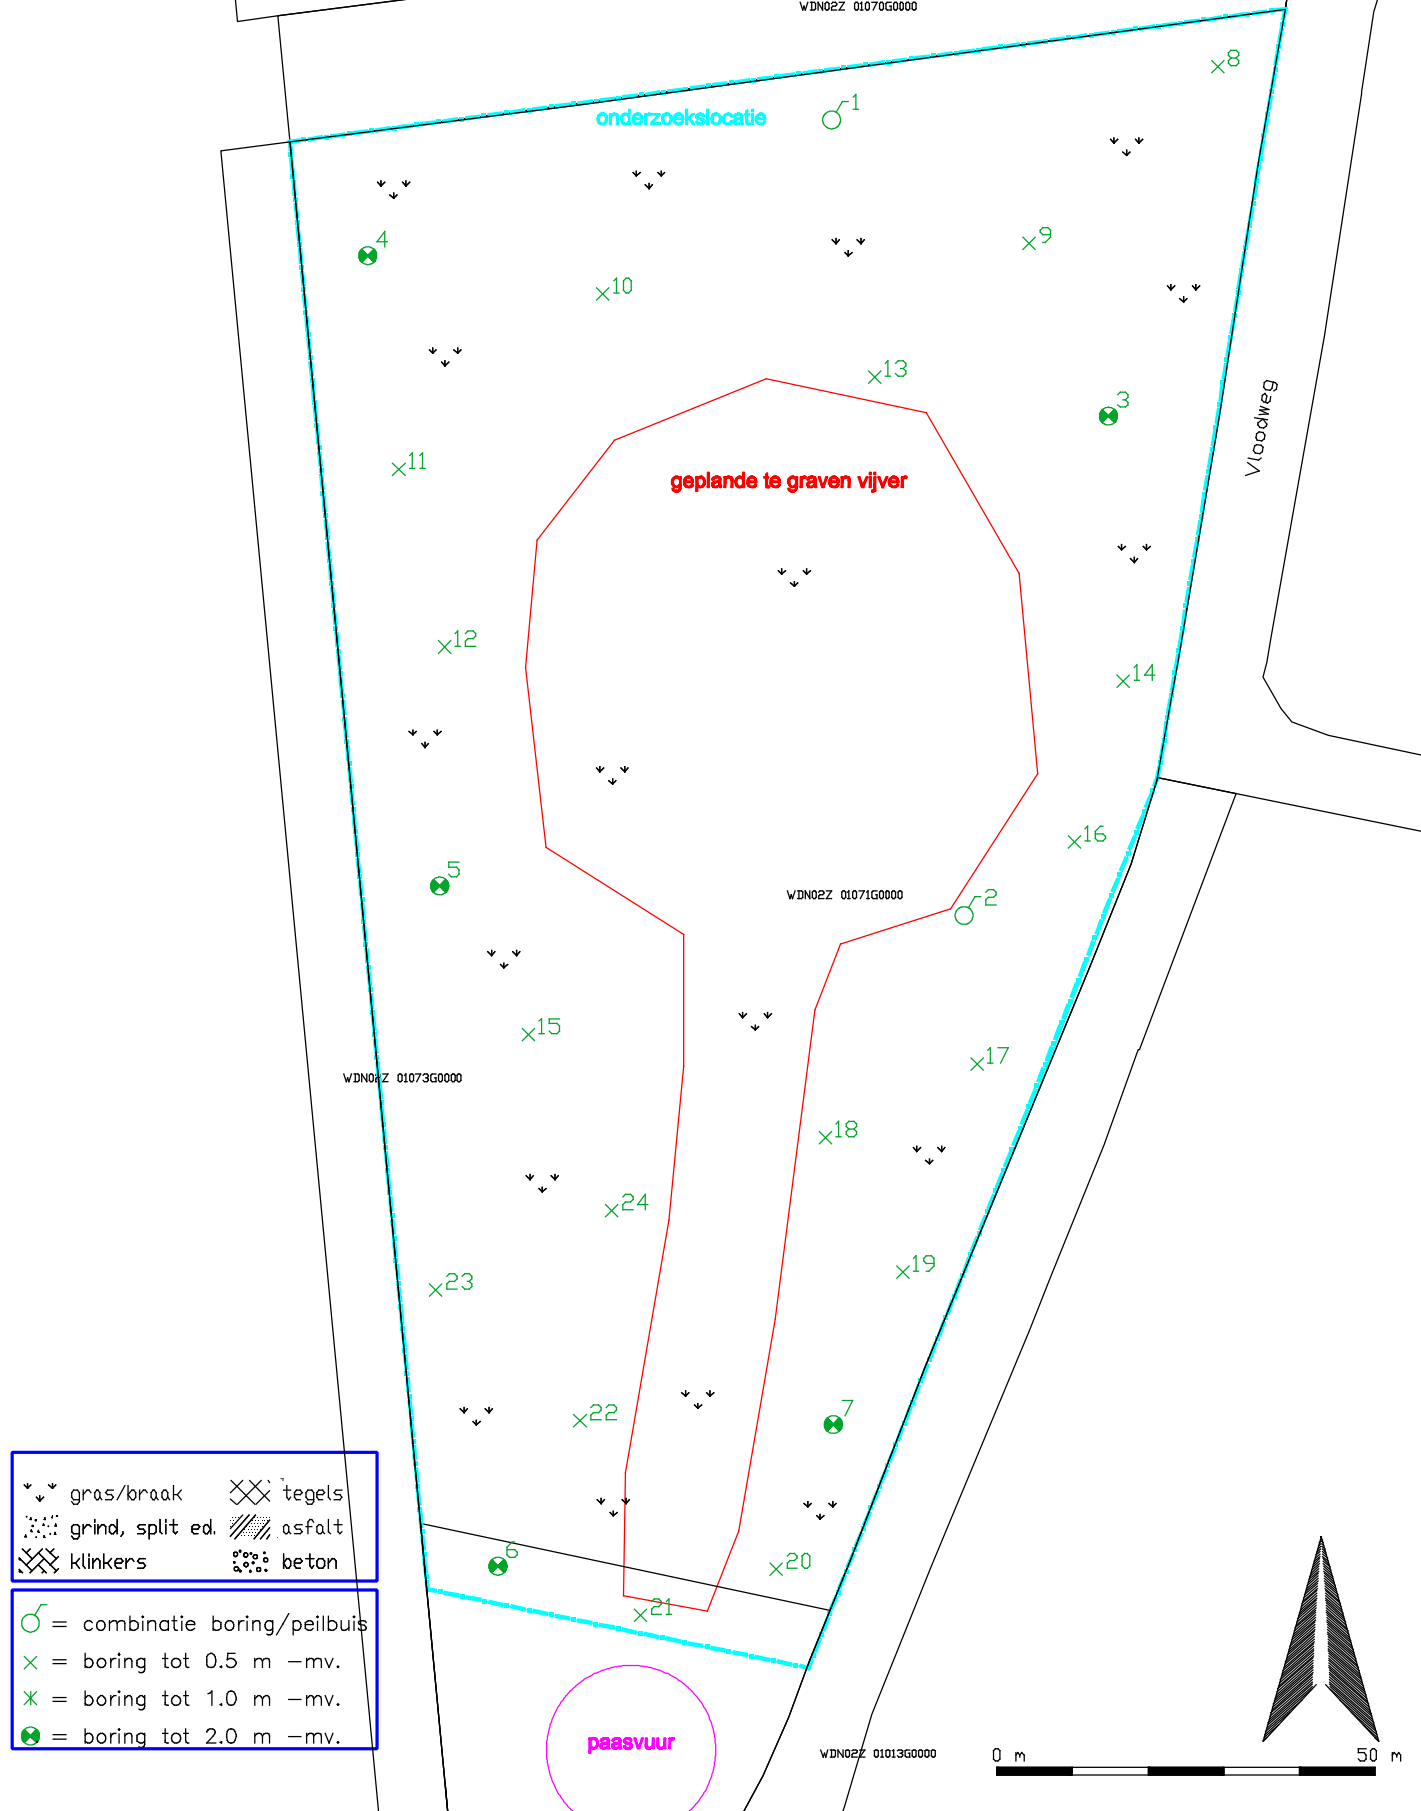
# BIJLAGE 2 ONDERZOEKSLOCATIE

Het onderhavige onderzoek, het geografisch besluitvormingsgebied betreft een deel van het perceel Z 1071, zoals weergegeven in bijlage 2.

De onderzoekslocatie, het onderzochte terreindeel, heeft een oppervlakte van ca. 14.560 m<sup>2</sup> (zie bijlage 2).

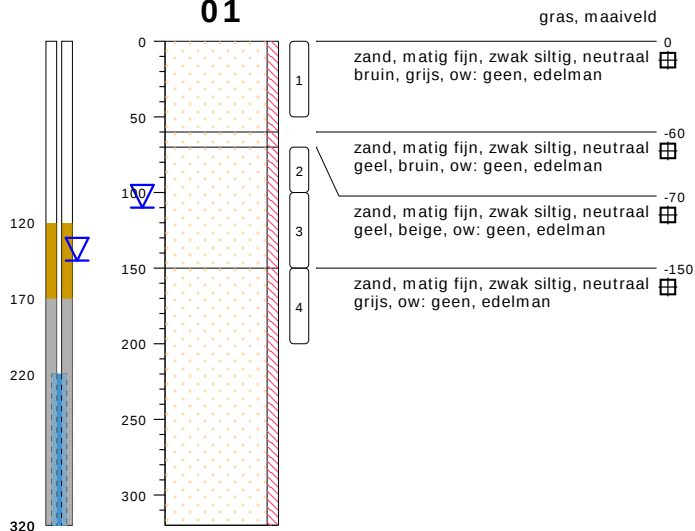
**01**

type **peilbuis met 1 filter**  
 datum **17-04-2018**  
 boormeester **A. van Wuykhuyse**  
 x **238624.33**  
 y **479460.79**

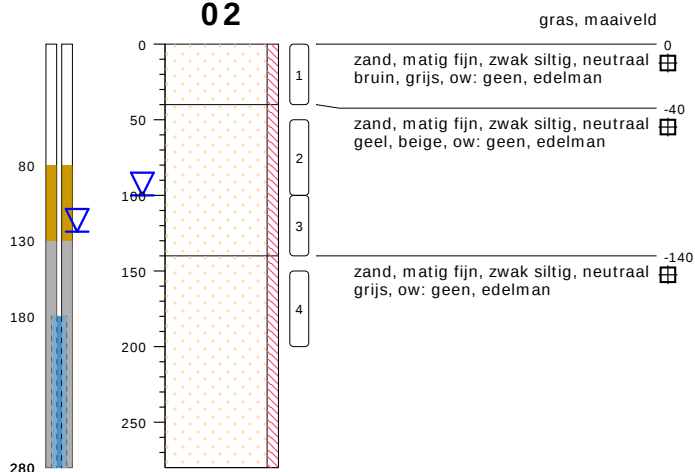
**02**

type **peilbuis met 1 filter**  
 datum **17-04-2018**  
 boormeester **A. van Wuykhuyse**  
 x **238597.23**  
 y **479396.62**

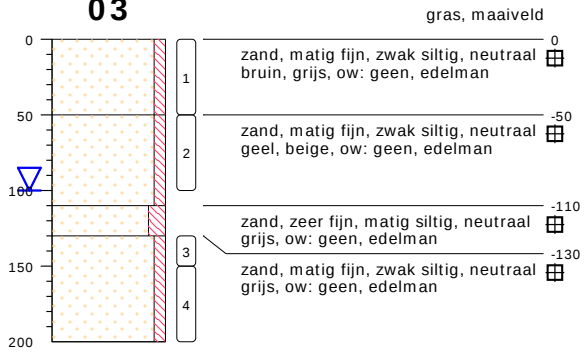
**03**

type **grondboring**  
 datum **17-04-2018**  
 boormeester **A. van Wuykhuyse**  
 x **238570.93**  
 y **479501.50**

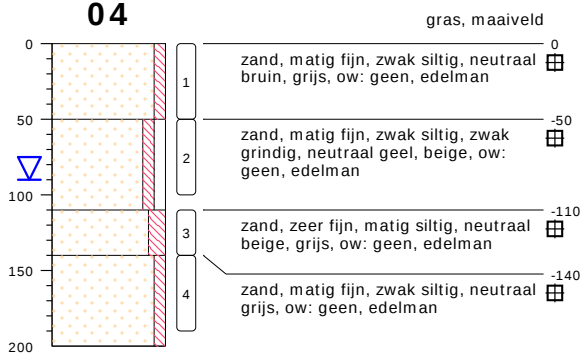
**04**

type **grondboring**  
 datum **17-04-2018**  
 boormeester **A. van Wuykhuyse**  
 x **238526.09**  
 y **479469.35**

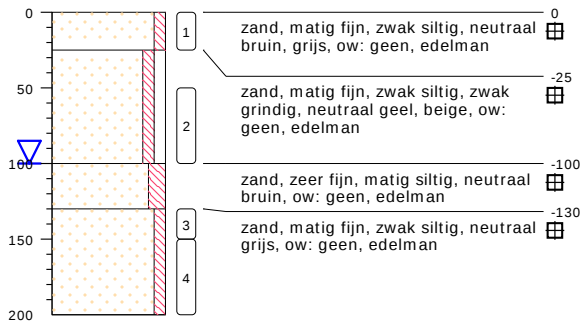
**05**

gras, maaiveld

type **grondboring**  
 datum **17-04-2018**  
 boormeester **A. van Wuykhuyse**  
 x **238542.41**  
 y **479391.49**

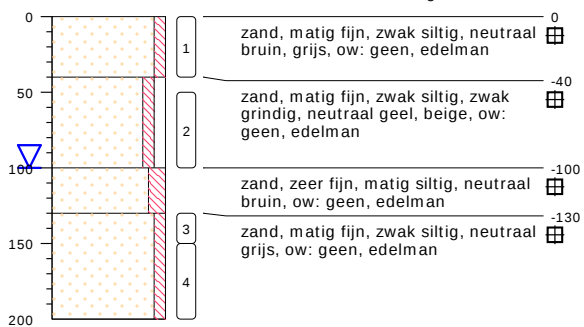
**06**

gras, maaiveld

type **grondboring**  
 datum **17-04-2018**  
 boormeester **A. van Wuykhuyse**  
 x **238541.24**  
 y **479341.82**

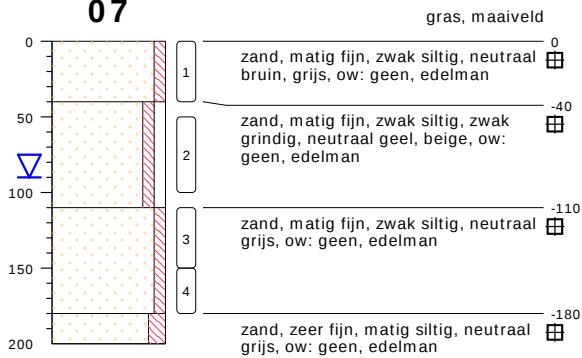
**07**

type **grondboring**  
 datum **17-04-2018**  
 boormeester **A. van Wuykhuyse**  
 x **238581.22**  
 y **479336.65**

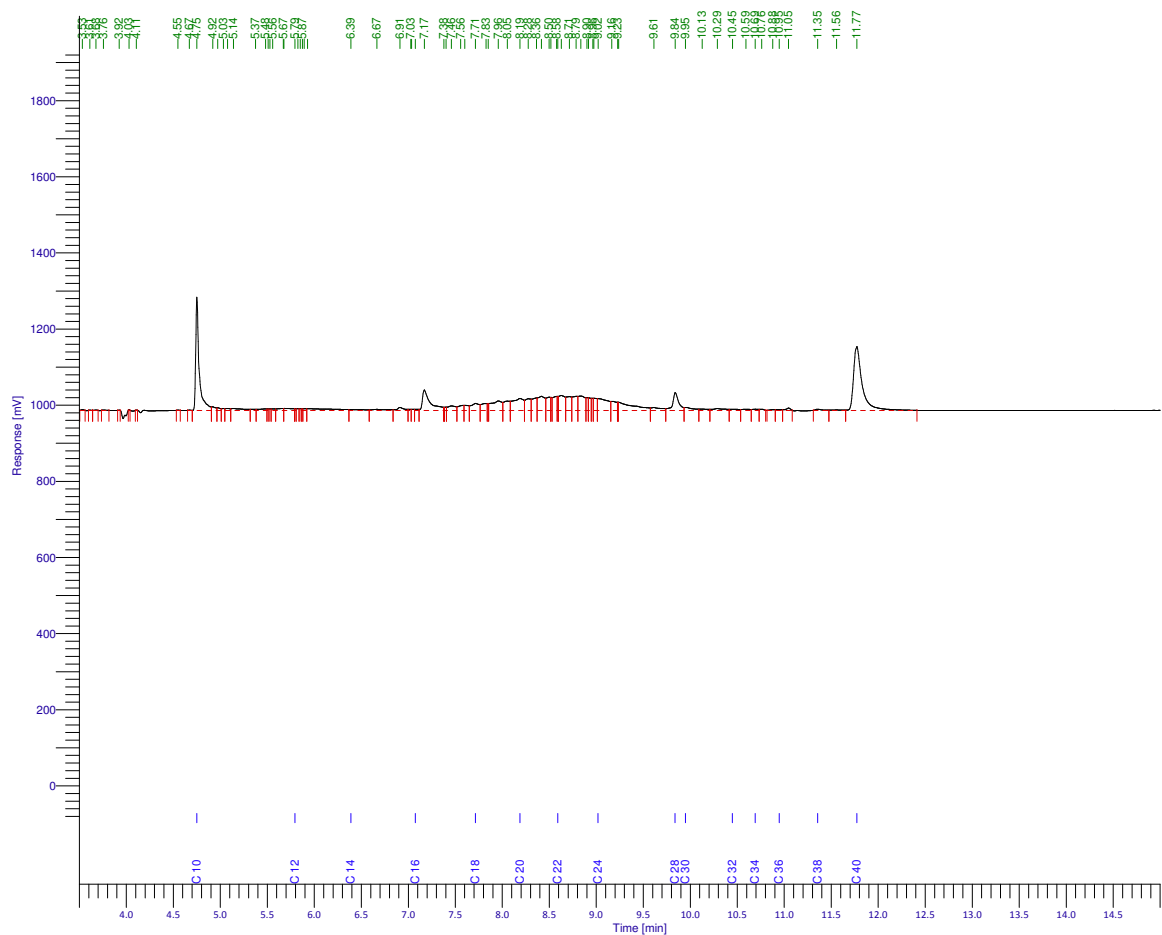
## Chromatogram

Sample Name: 1810164005  
File Name: \NLOT025\data\Gcis-GC342018-04\ms-34-0416-225-20180423-05738.raw  
Date: 23-04-2018 08:57:50  
Method: min ole pe  
Start Time: 3.50 min  
Scale Factor: 1.0  
End Time: 15.00 min  
Time of Injection: 21-04-2018 05:00:55  
Low Point: -96.84 mV  
High Point: 1906.89 mV  
Plot Offset: 2033.7 mV  
Plot Scale: 2033.7 mV
