| Onderwerp: | <b>verkennend milieukundig bodemonderzoek volgens<br/>NEN 5740+A1 Aadorsweg 2c en 4 te Wierden</b> |
| Projectnummer: | <b>19-M8807</b> |
| Opdrachtgever: | <b>BJZ.nu</b> |
| Datum: | <b>10 april 2019</b> |

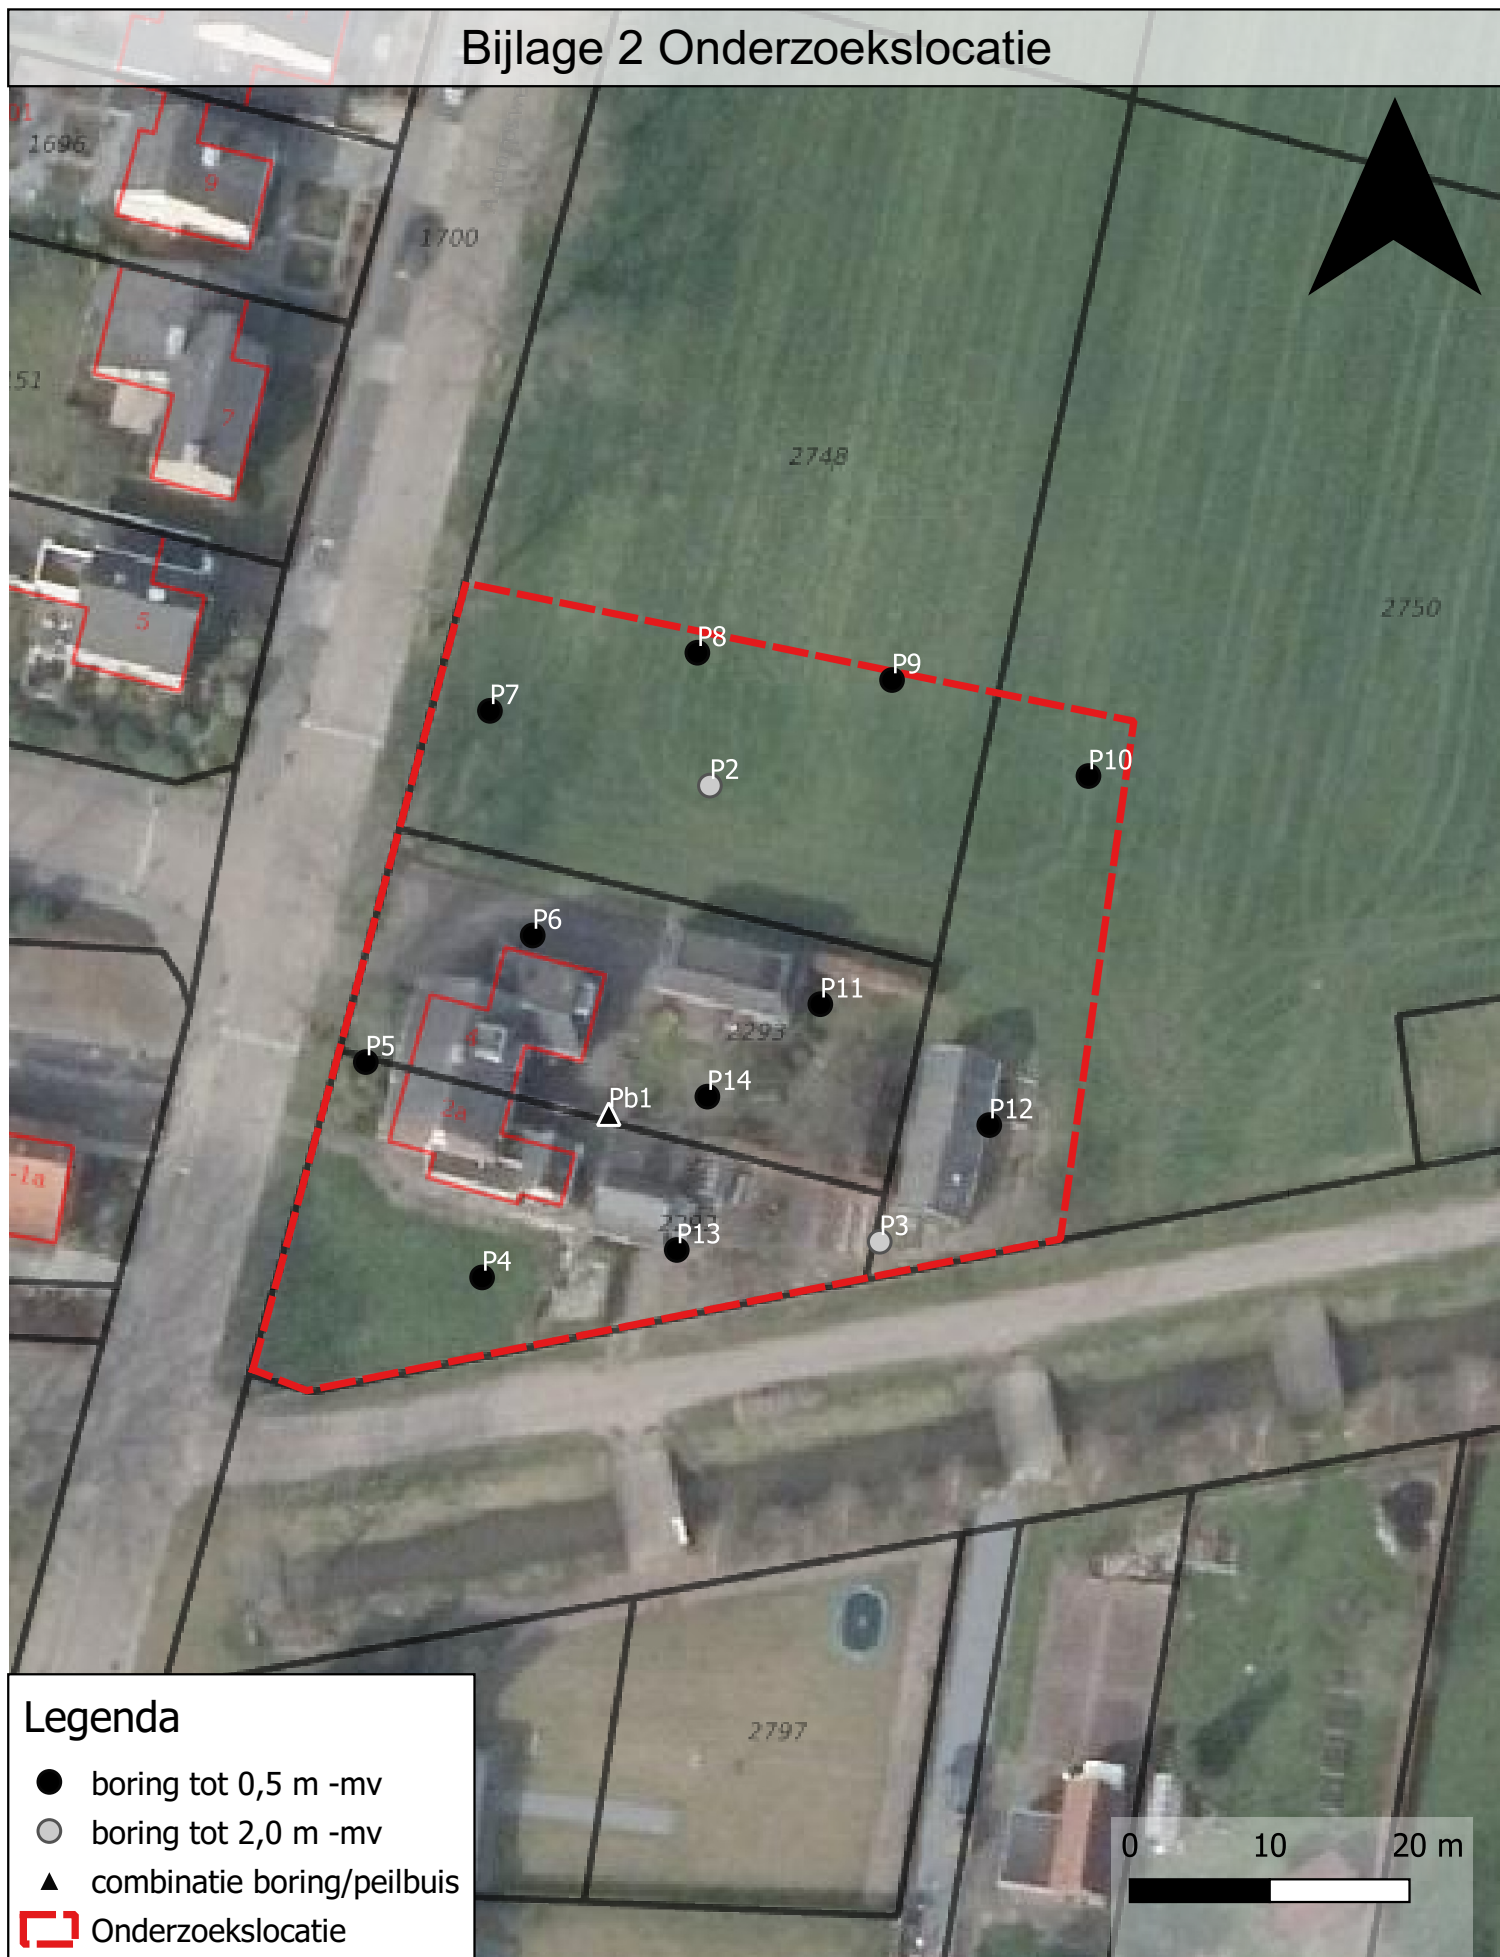
## Bijlage 2 Onderzoekslocatie

- boring tot 0,5 m -mv
- boring tot 2,0 m -mv
- ▲ combinatie boring/peilbuis
- Onderzoekslocatie
