**RAPPORT VERKENNEND BODEMONDERZOEK**  
**conform NEN 5740**  
Hambergerweg - Enter

*Locatie:*  
Hambergerweg  
7468 BL Enter

Projectcode: 20052310

Rapportagedatum: 7 september 2020

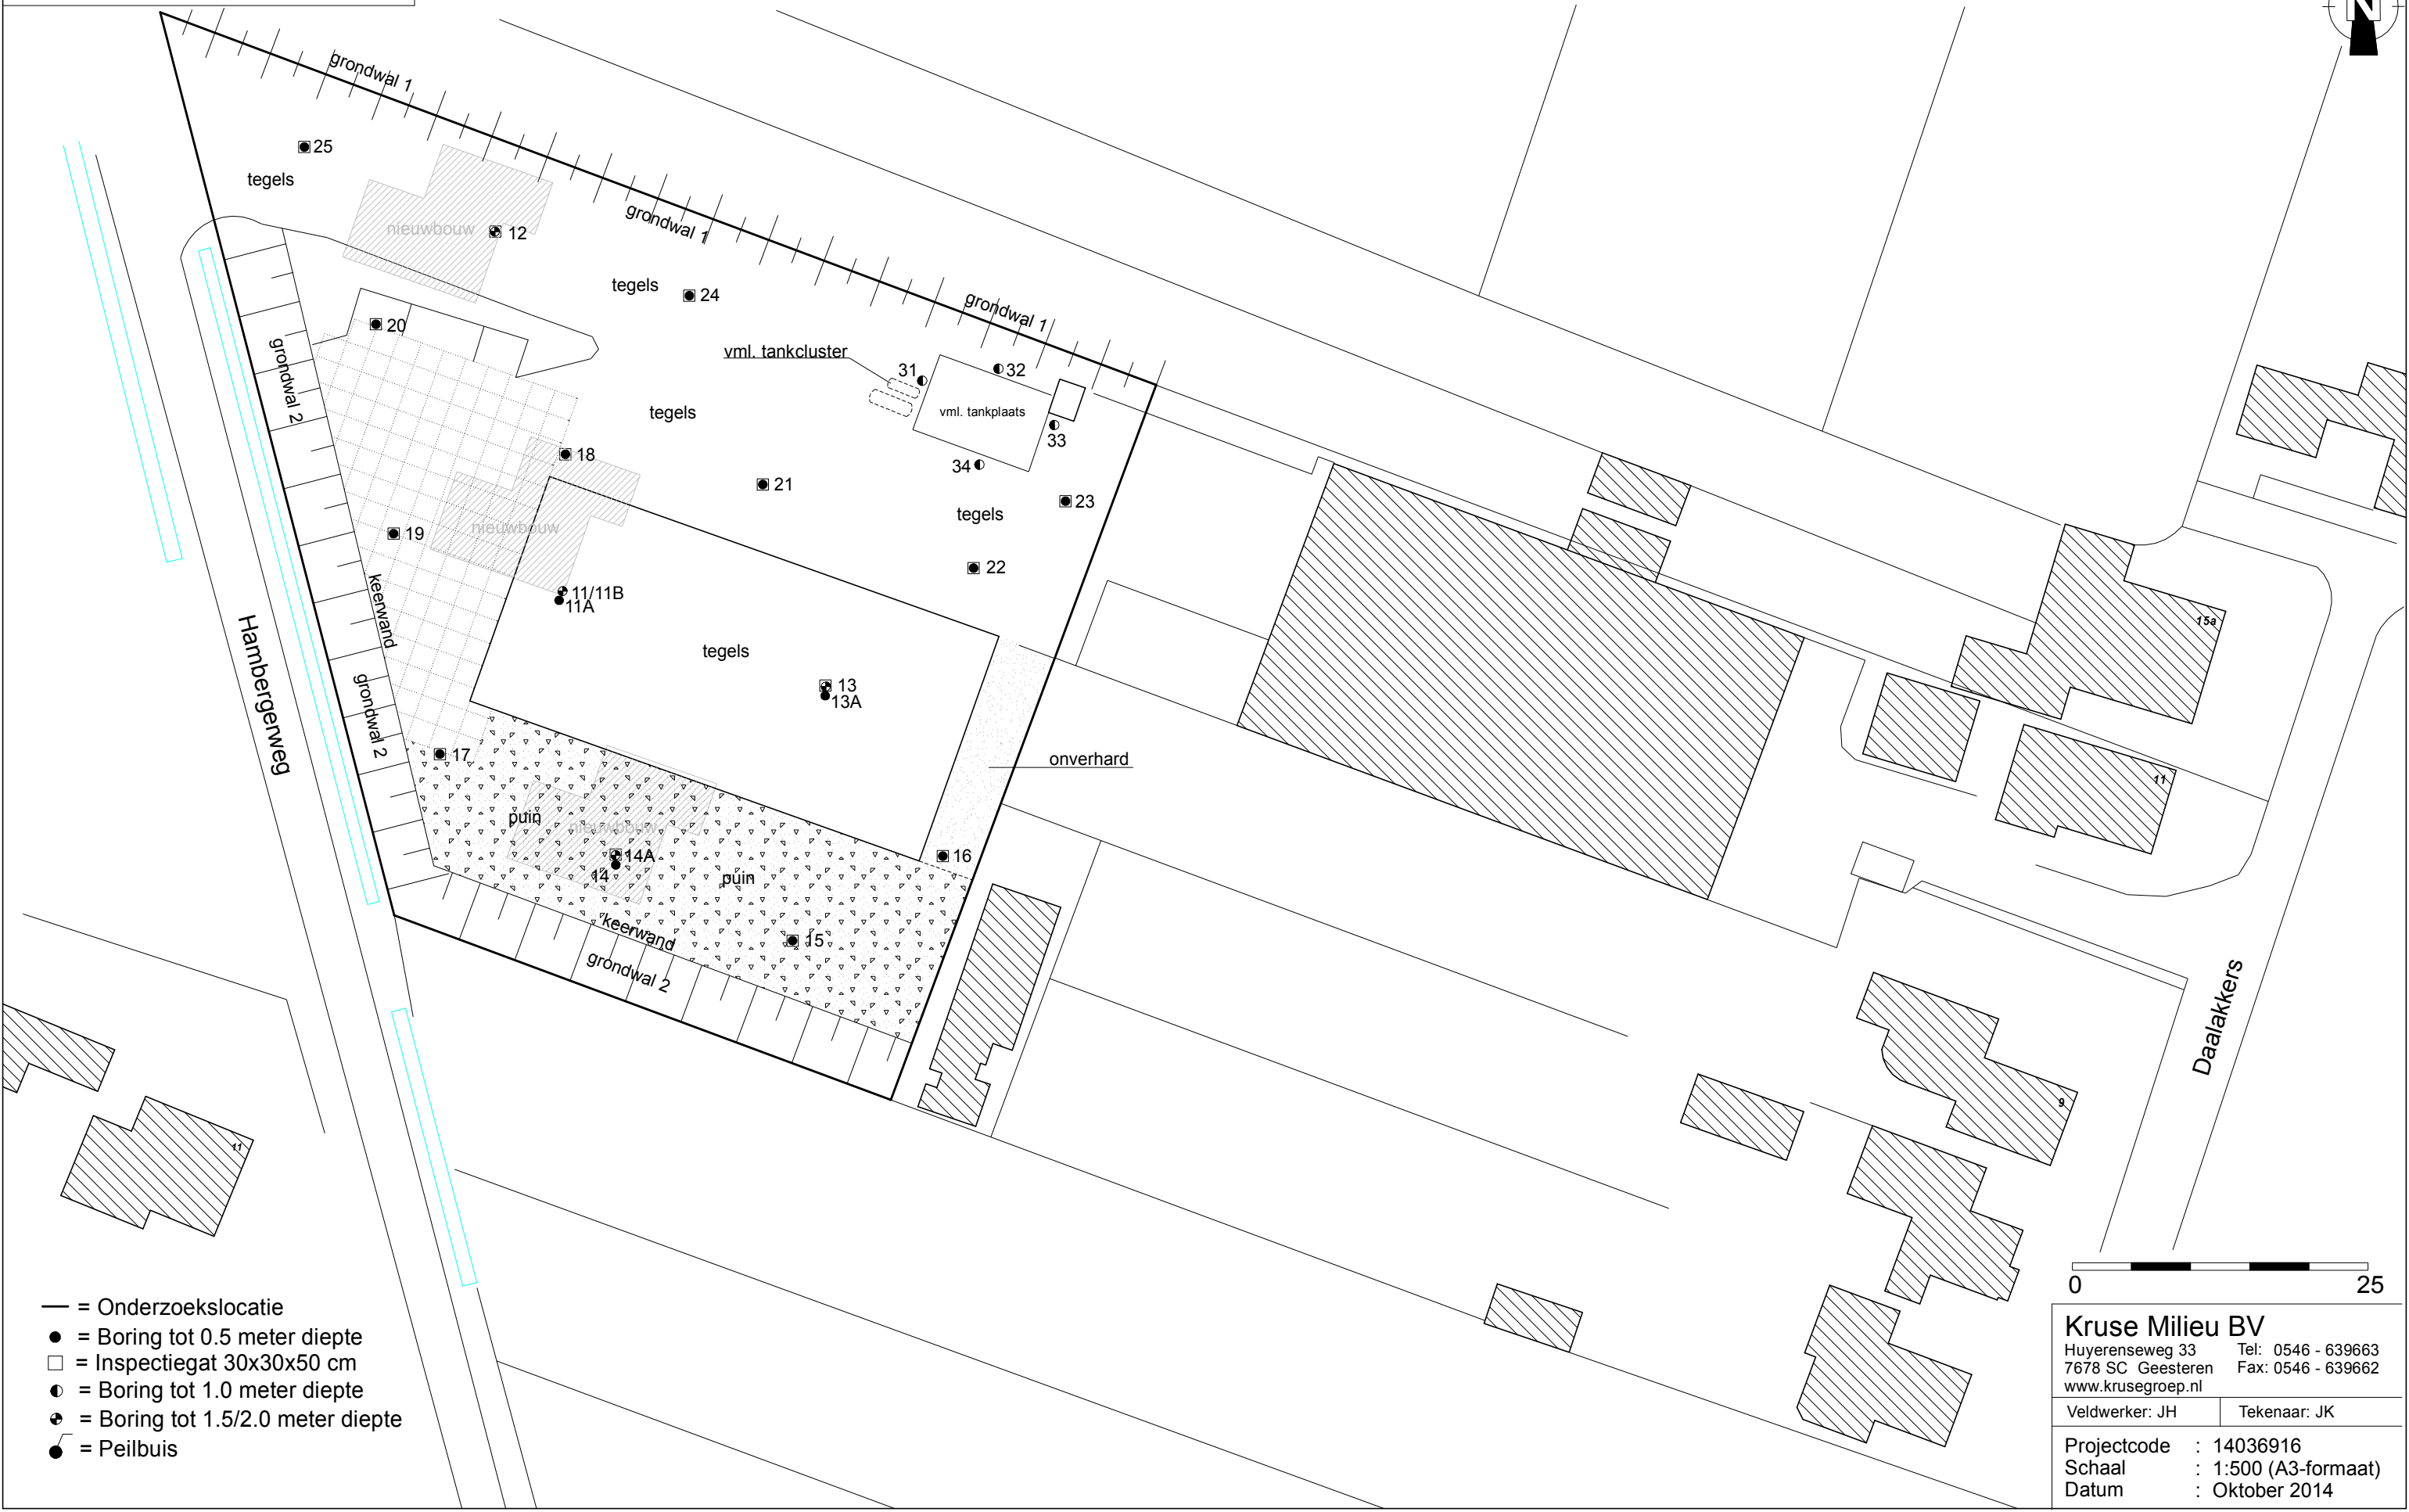
- = Onderzoekslocatie
- = Boring tot 0.5 meter diepte
- = Inspectiegat 30x30x50 cm
- = Boring tot 1.0 meter diepte
- = Boring tot 1.5/2.0 meter diepte
- = Peilbuis

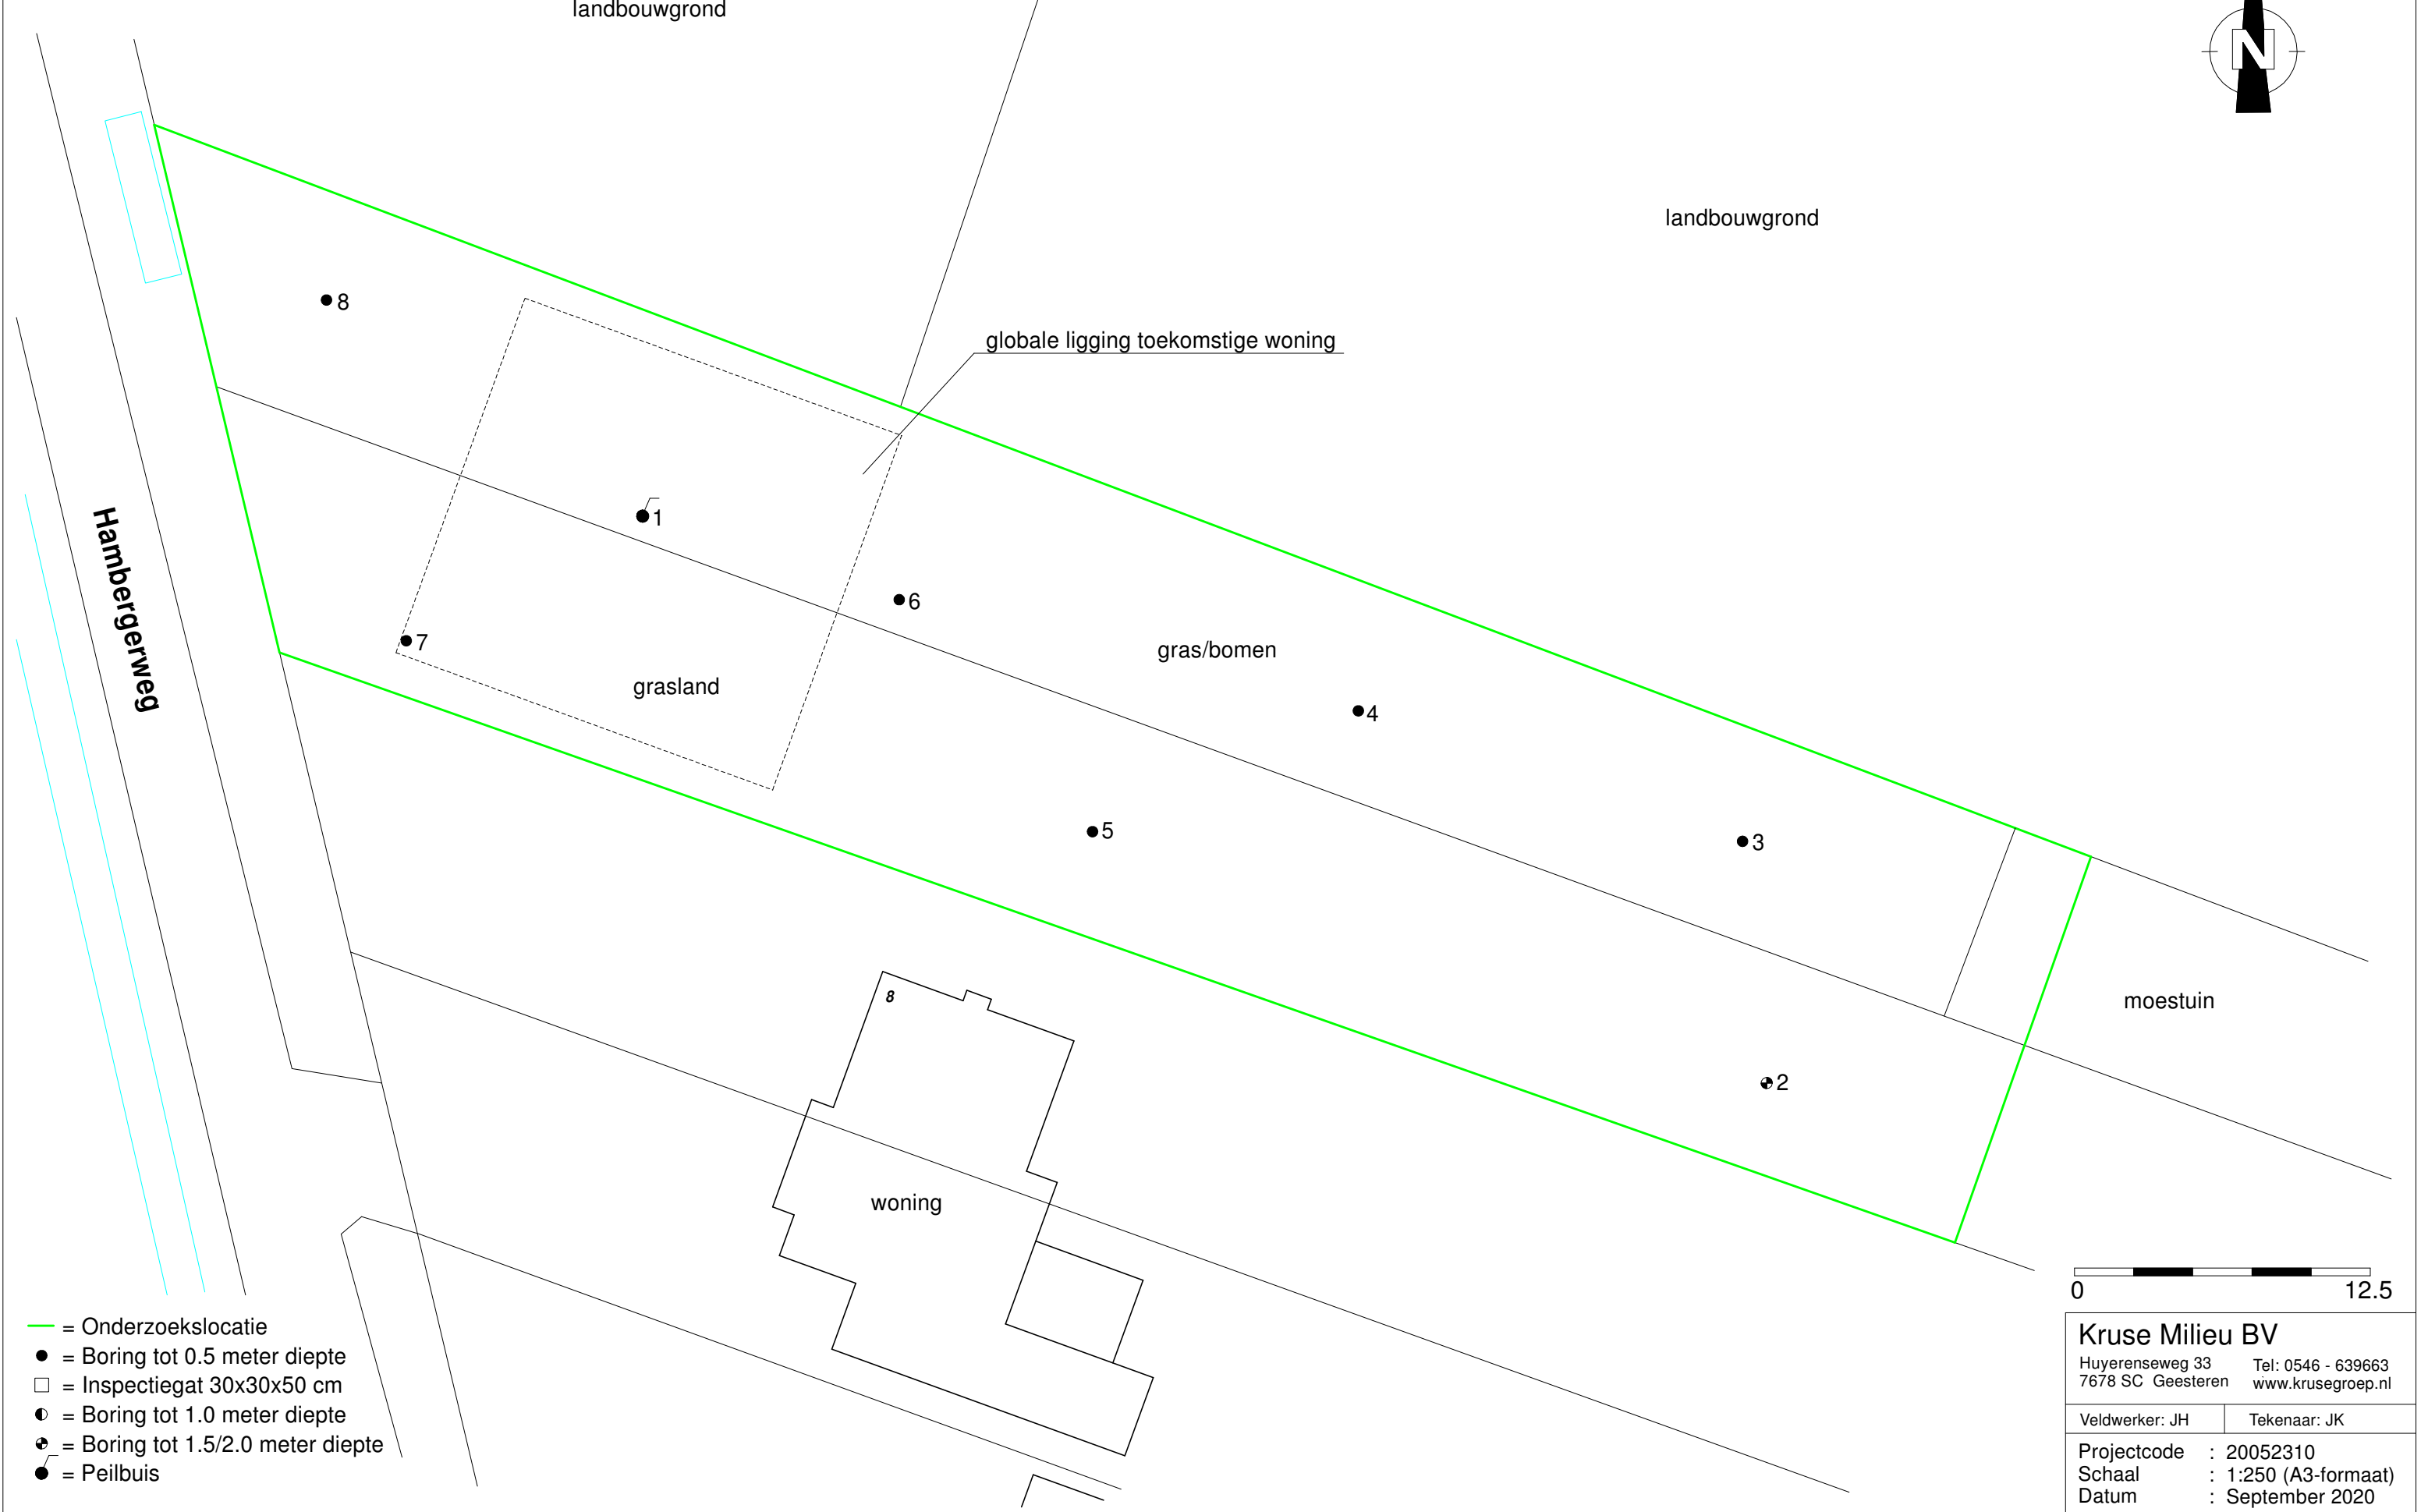
Boorplan verkennend bodemonderzoek Kruse Milieu BV, september 2020

De situering van de monsterpunten is weergegeven op de situatieschets van bijlage I. Tijdens de boorwerkzaamheden is de bodemopbouw beschreven en is de grond zintuiglijk beoordeeld op eventuele aanwezigheid van verontreinigingen. De boorbeschrijvingen zijn weergegeven in bijlage II.

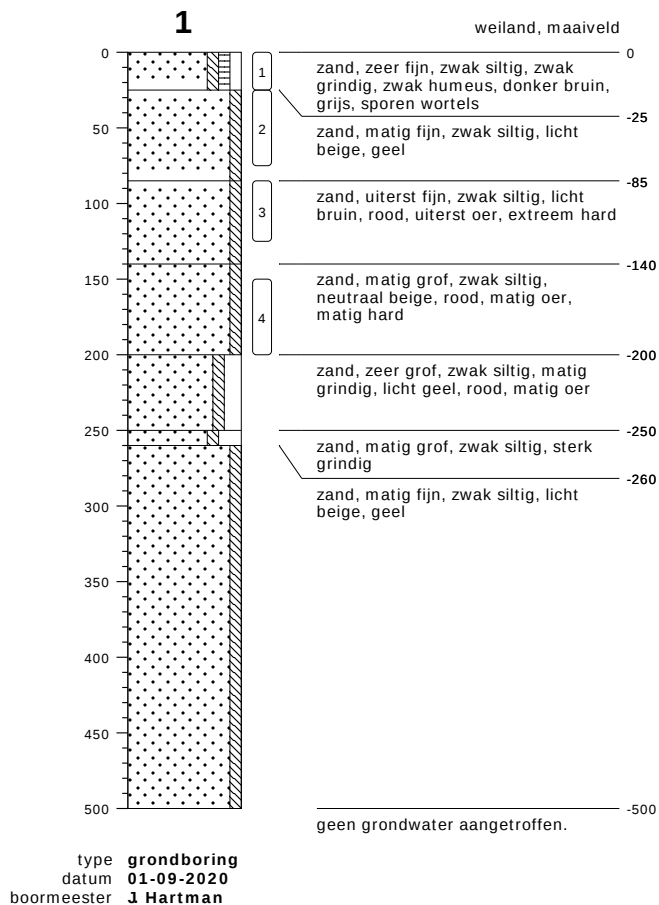
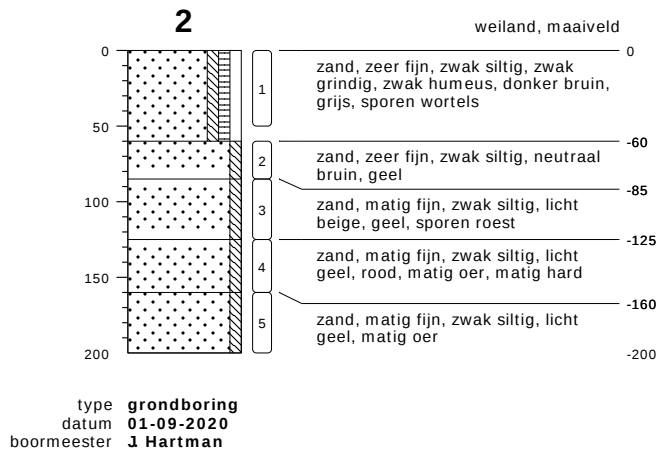
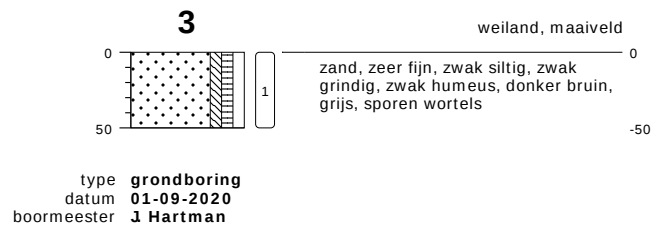
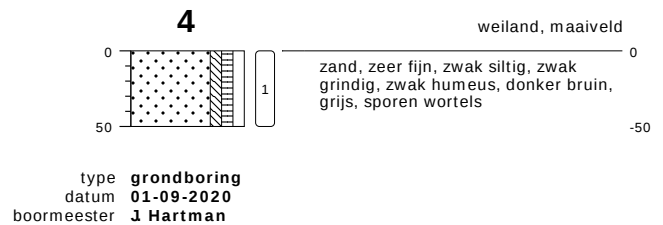
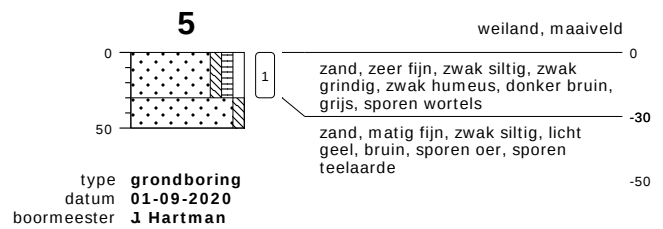
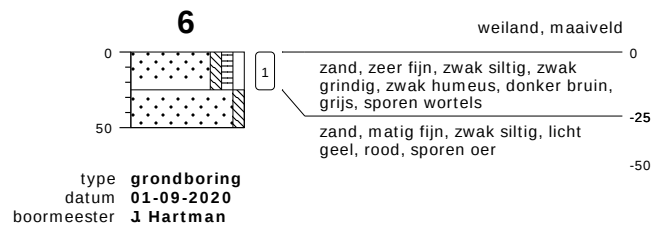
Bijlage II  
Boorstaten

De bodemopbouw ter plaatse van de onderzoekslocatie bestaat tot 5.0 meter diepte globaal uit zeer fijn tot matig fijn zand. Er zijn geen bodemvreemde materialen waargenomen. Door de veldwerkers zijn visueel geen asbestverdachte materialen op het maaiveld of in de bodem waargenomen.

## bodemprofielen schaal 1:50

onderzoek **Hambergerweg - Enter**  
projectcode **20052310**  
getekend conform **NEN 5104**
