## **RAPPORT VERKENNEND BODEMONDERZOEK conform NEN5740**

Brinkstraat (tussen de huisnummers 27 en 31) - Enter

*Opdrachtgever:*  
Ad Fontem

December 2023

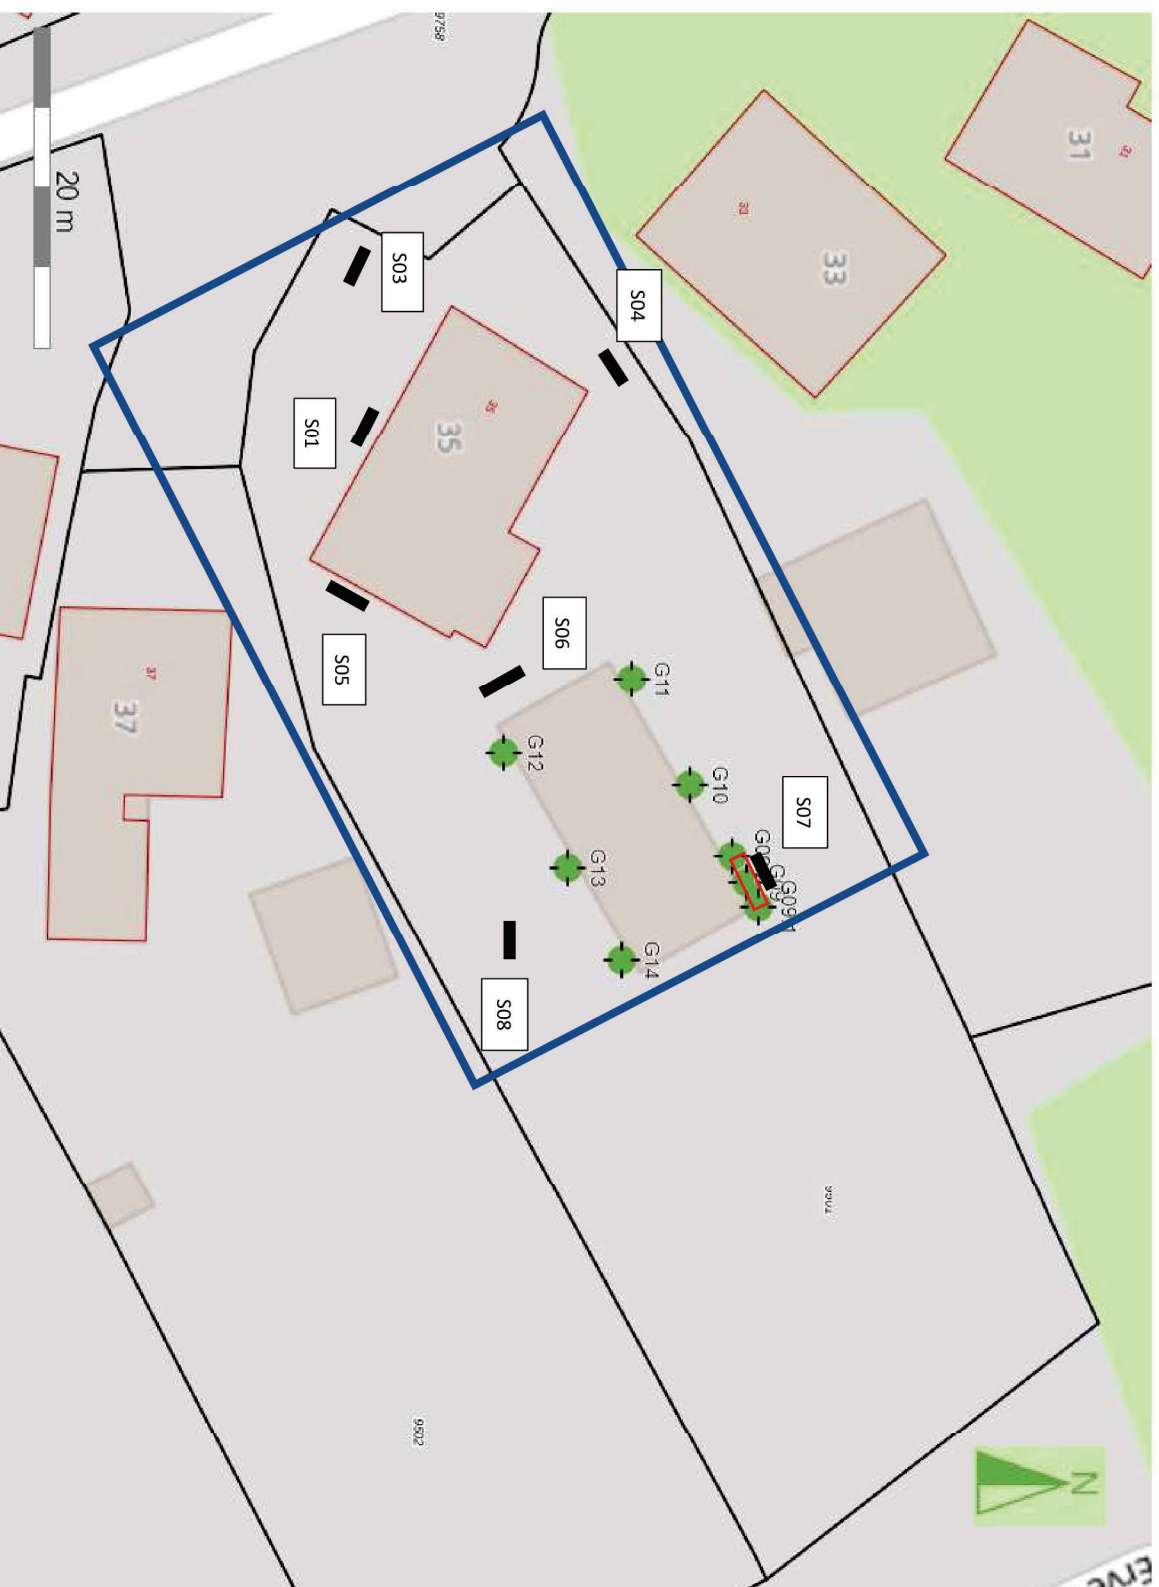
## Situering meetpunten

Brinkstraat 35 Enter

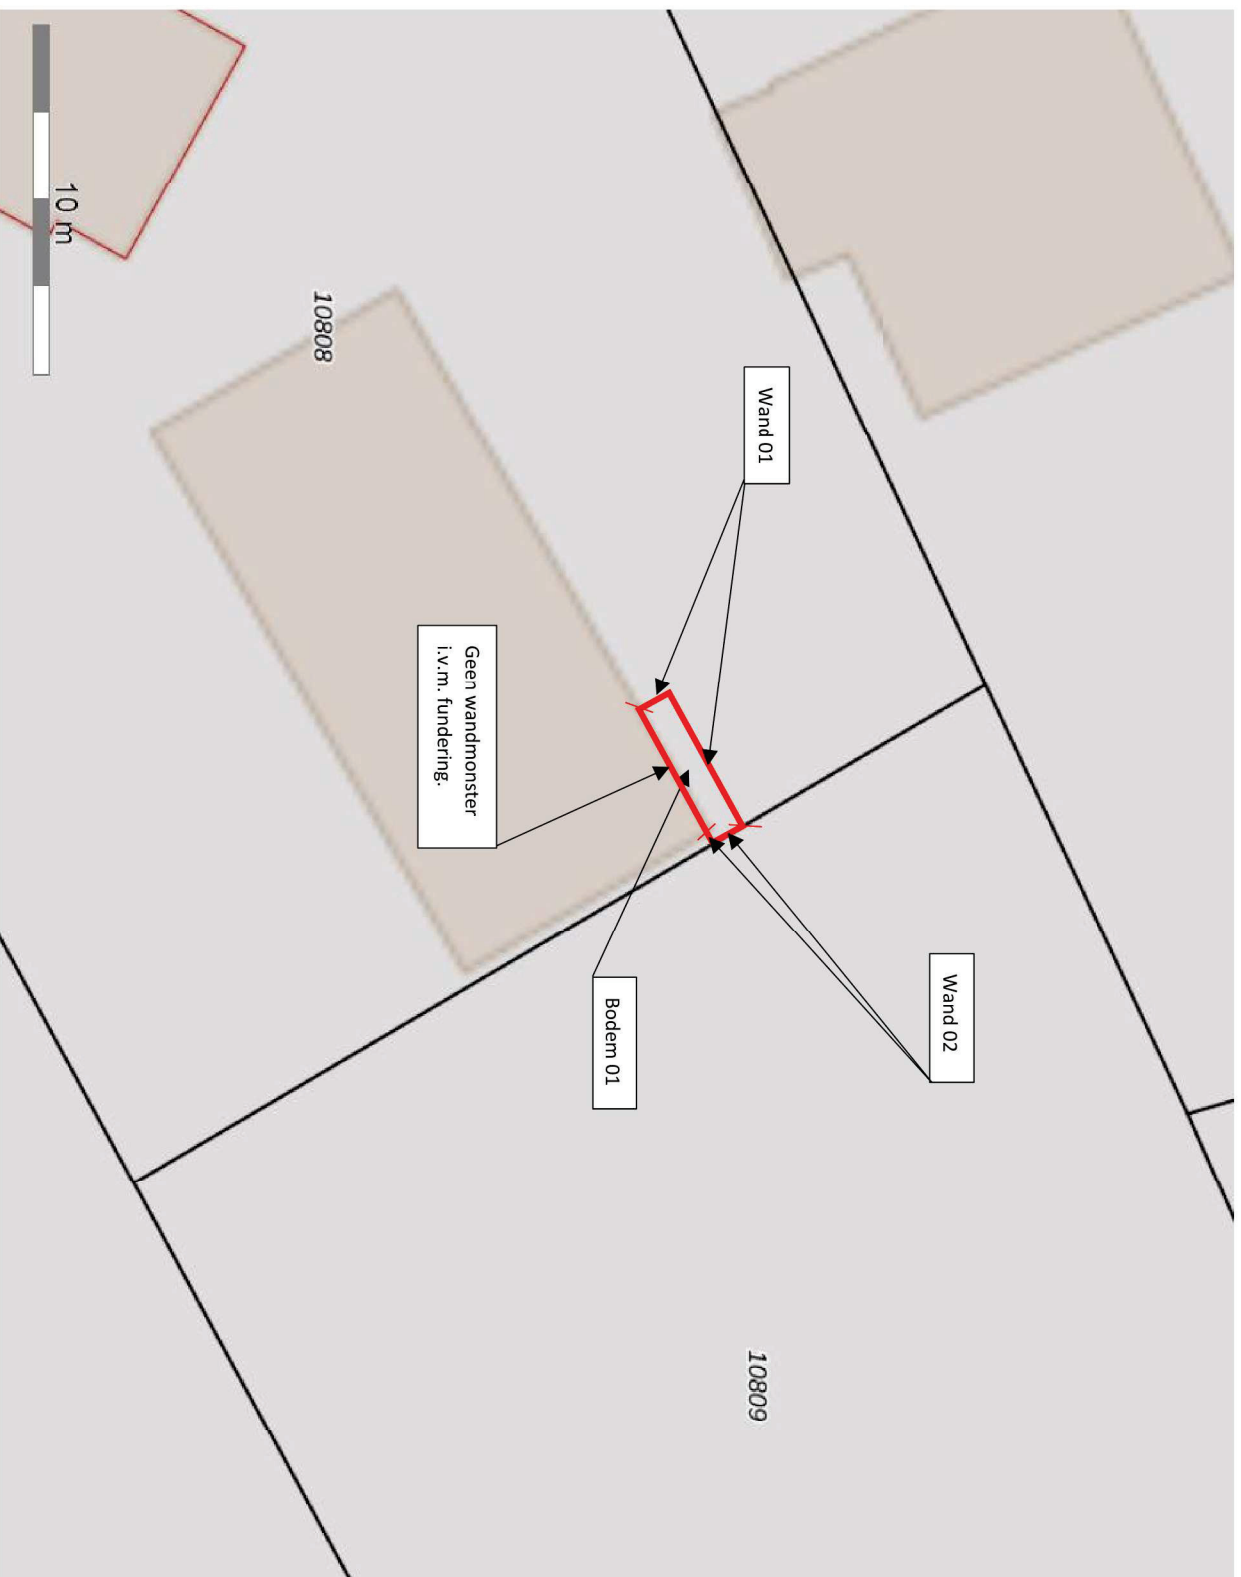
## Situering monsterpunten

Brinkstraat 35 te Enter

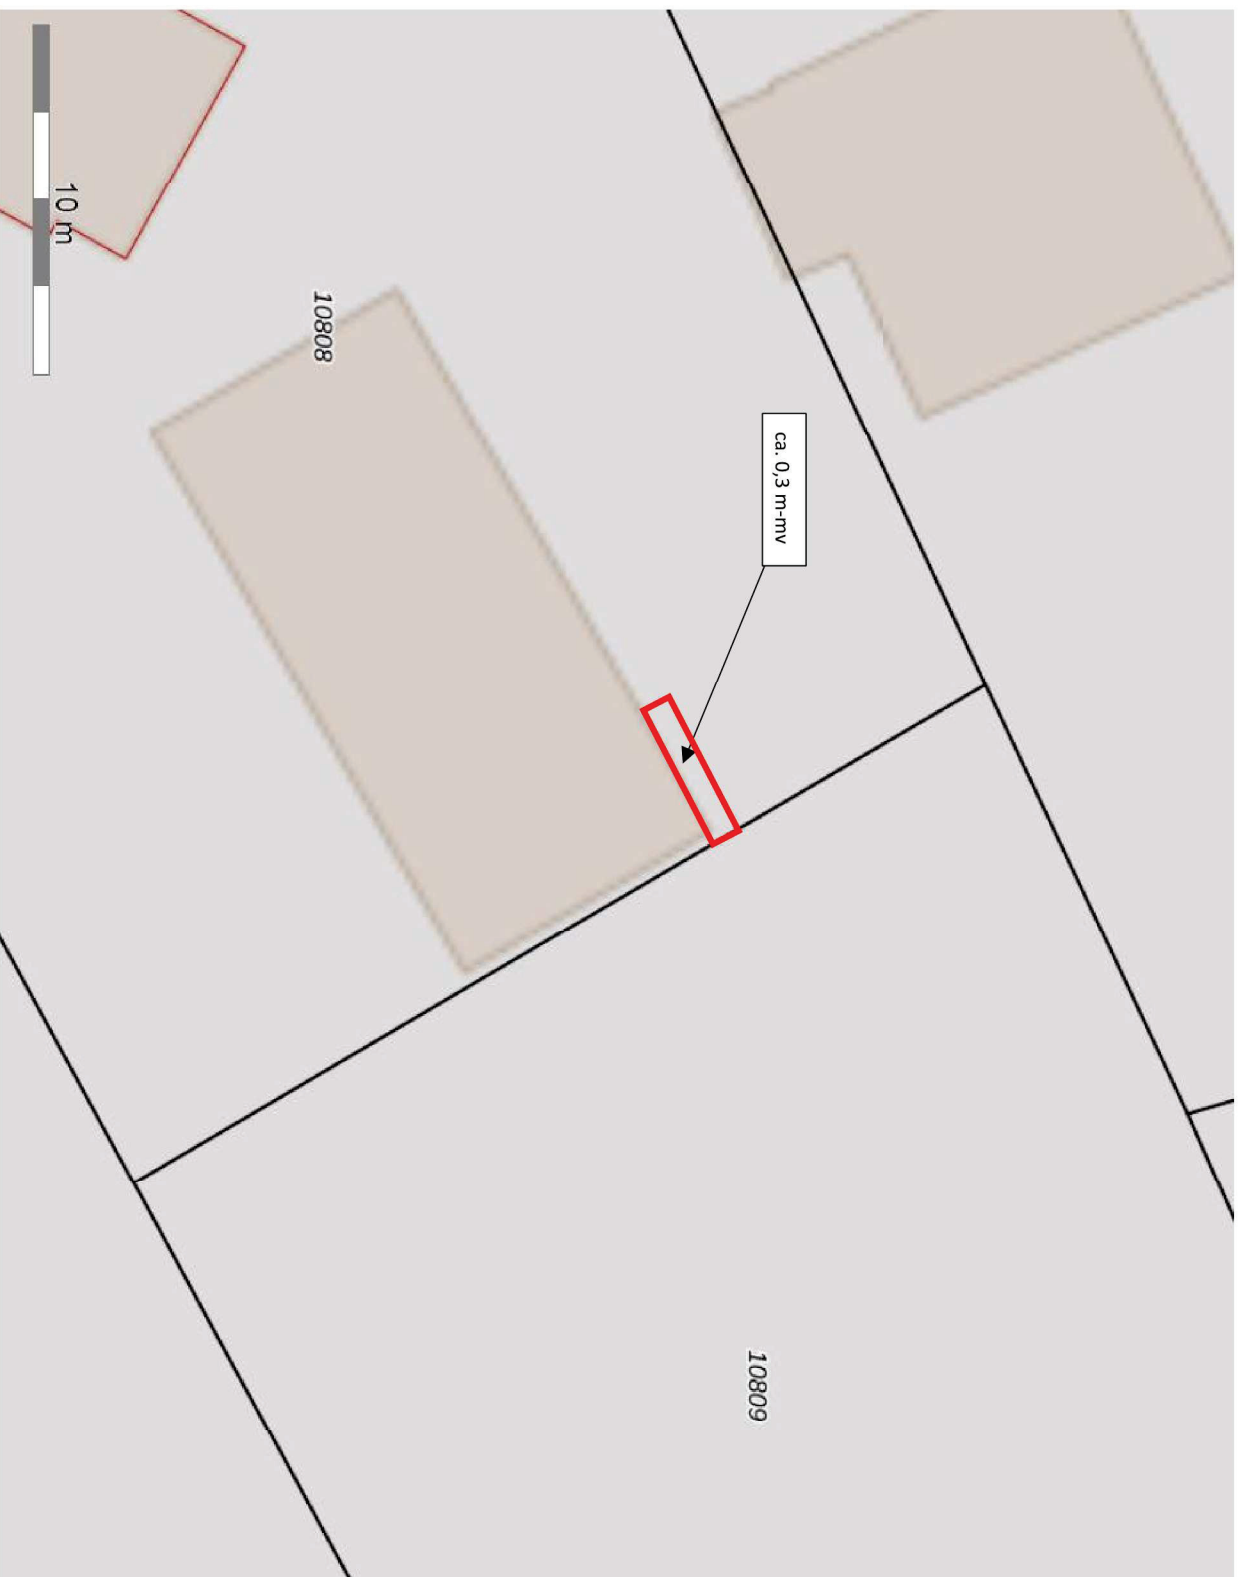
## Situering ontgravingsgrenzen

Brinkstraat 35 te Enter

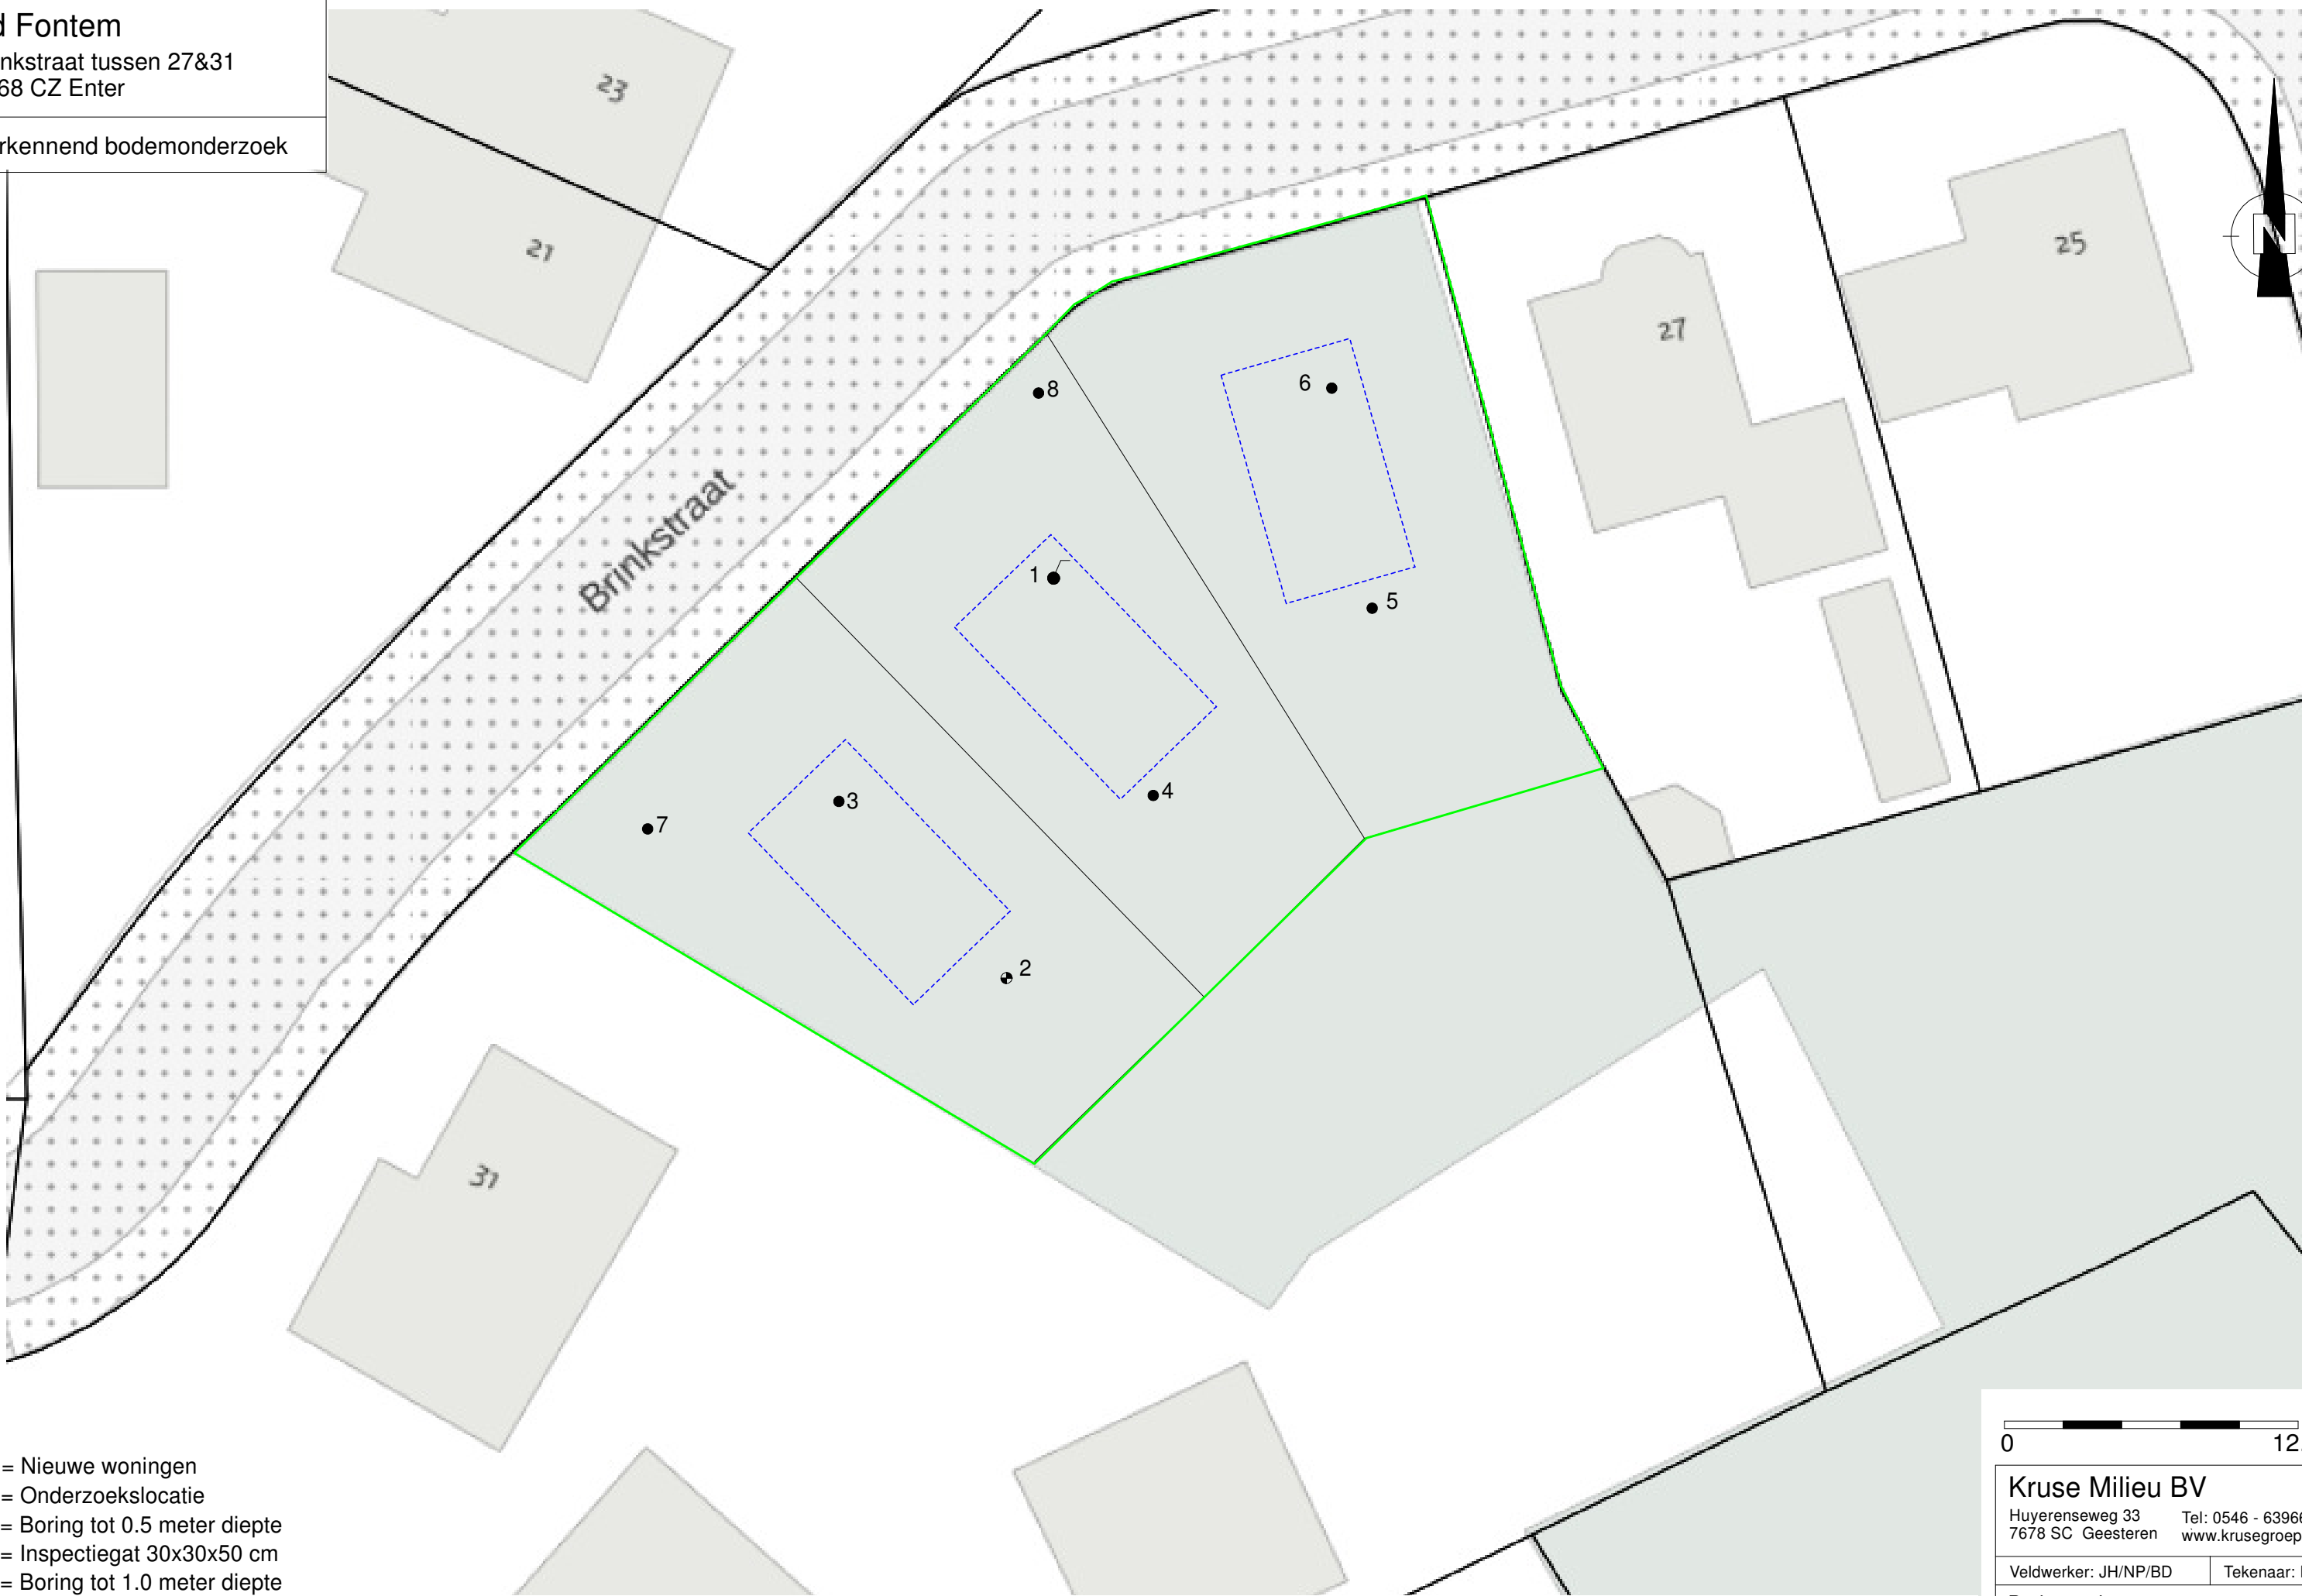
Ad Fontem  
Brinkstraat tussen 27&31  
7468 CZ Enter

De situering van de monsterpunten is weergegeven op de situatieschets van bijlage I. Tijdens de boorwerkzaamheden is de bodemopbouw beschreven en is de grond zintuiglijk beoordeeld op eventuele aanwezigheid van verontreinigingen. De boorbeschrijvingen staan in bijlage II.

Verkennd bodemonderzoek

- = Nieuwe woningen
- = Onderzoekslocatie
- = Boring tot 0.5 meter diepte
- = Inspectiegat 30x30x50 cm
- = Boring tot 1.0 meter diepte
- = Boring tot 1.5/2.0 meter diepte
- = Peilbuis

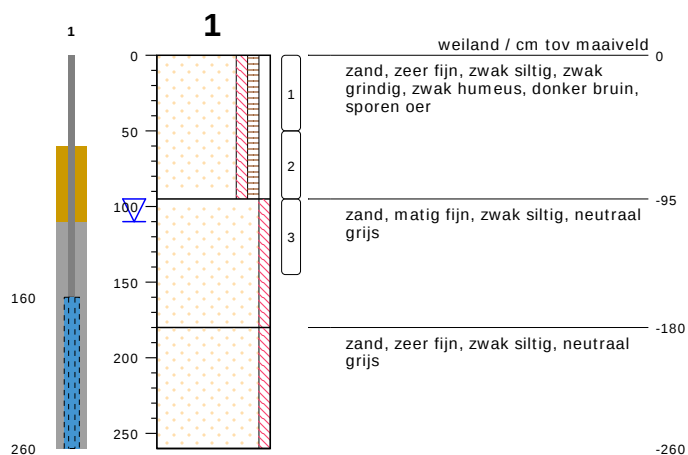
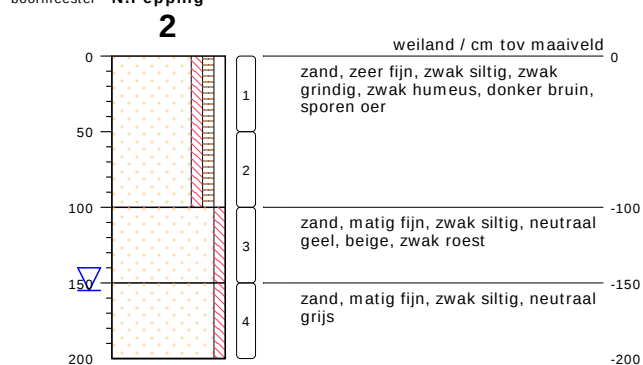
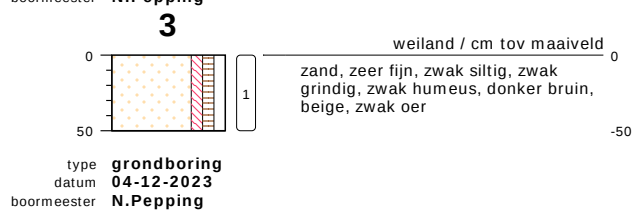
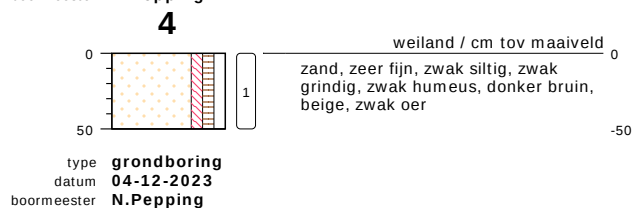
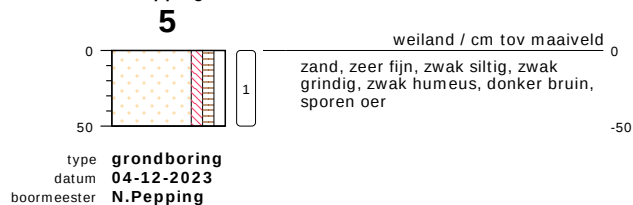
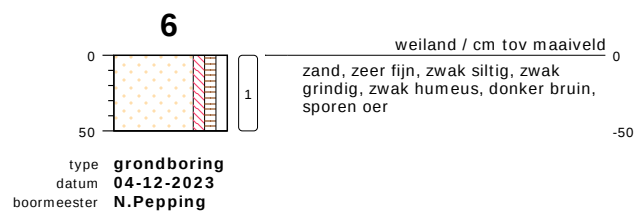
## bodemprofielen schaal 1:50

De bodemopbouw ter plaatse van de onderzoekslocatie bestaat globaal uit zeer fijn, zwak siltig zand. In de boven- en ondergrond zijn oer- en roesthoudende lagen waargenomen. Er zijn geen bodemvreemde materialen aangetroffen. Door de veldwerker zijn visueel geen asbestverdachte materialen op het maaiveld of in de opgeboorde bodem waargenomen.

onderzoek **Brinkstraat tussen 27&31 - Enter**  
projectcode **23072610**  
getekend conform **NEN 5104**

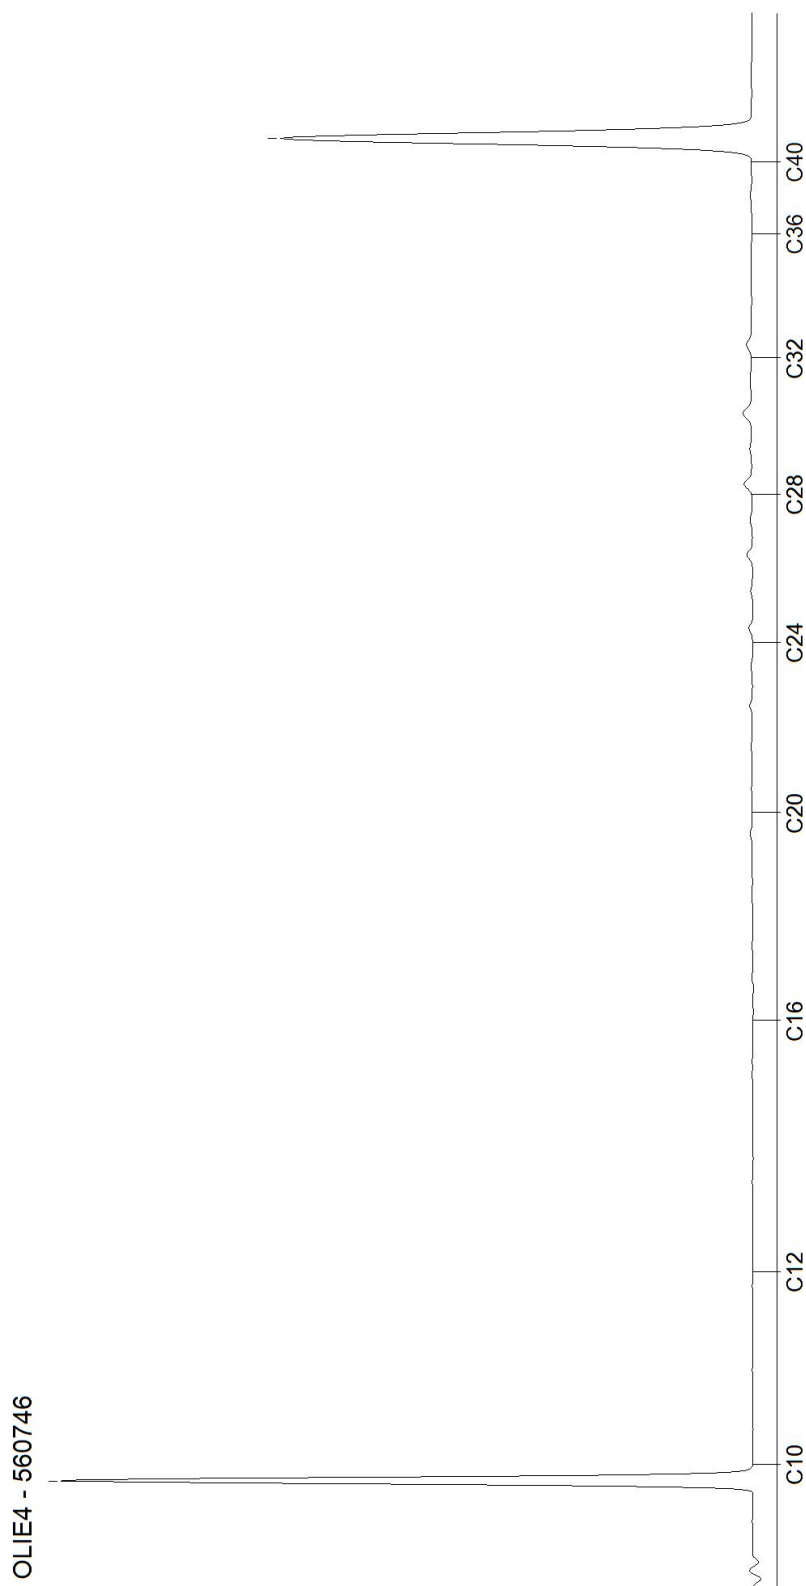
CHROMATOGRAM for Order No. 1349374, Analysis No. 560746, created at 11.12.2023 11:32:34

**Monster beschrijving: BG, 1: 0-50, 2: 0-50, 3: 0-50, 4: 0-50, 5: 0-50, 6: 0-50, 7: 0-50, 8: 0-50**

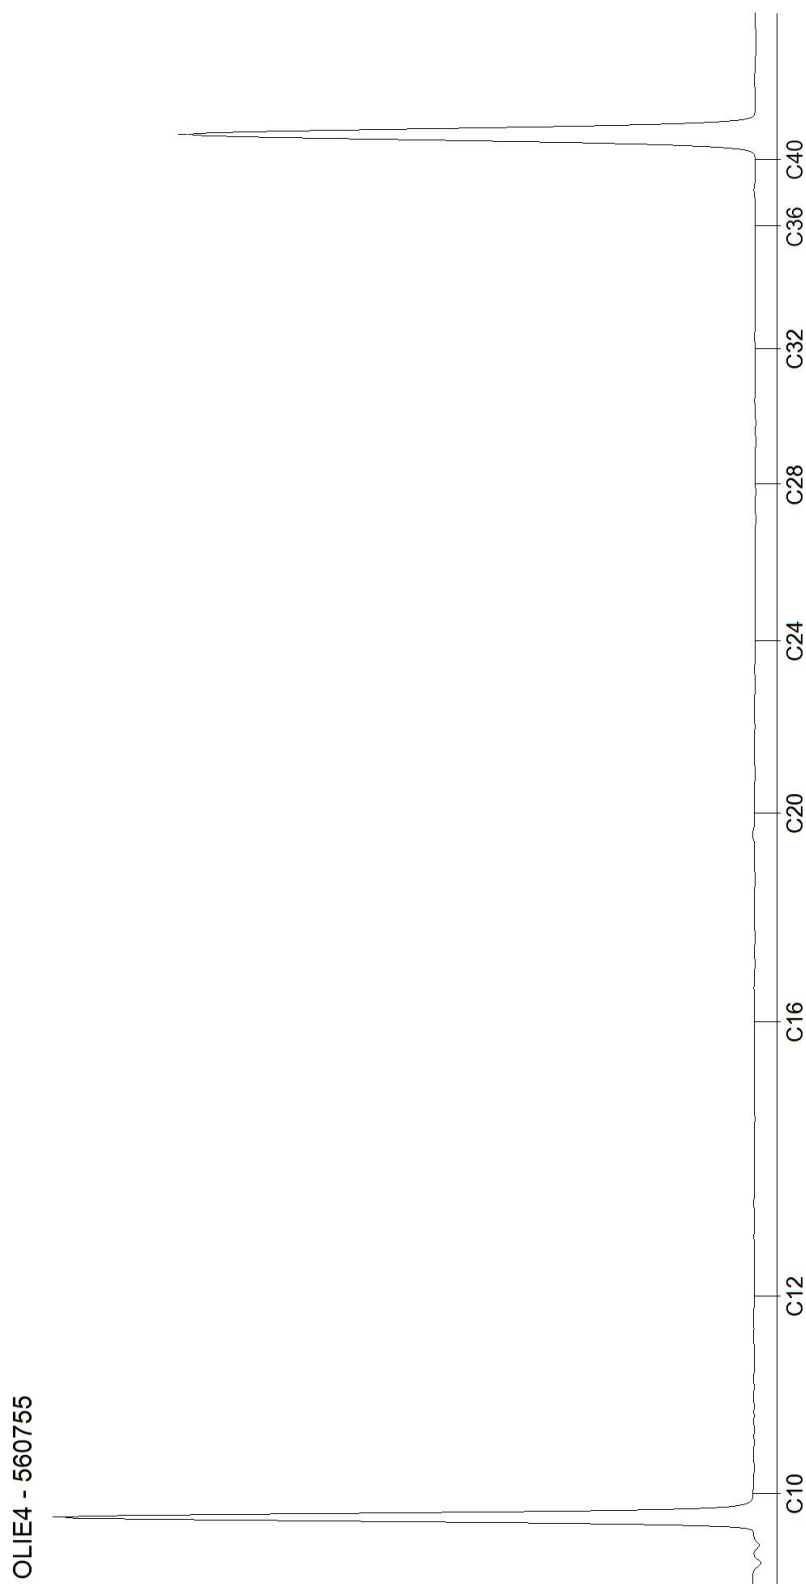
CHROMATOGRAM for Order No. 1349374, Analysis No. 560755, created at 08.12.2023 14:22:31

**Monster beschrijving: OG, 1: 95-145, 2: 100-150, 2: 150-200**

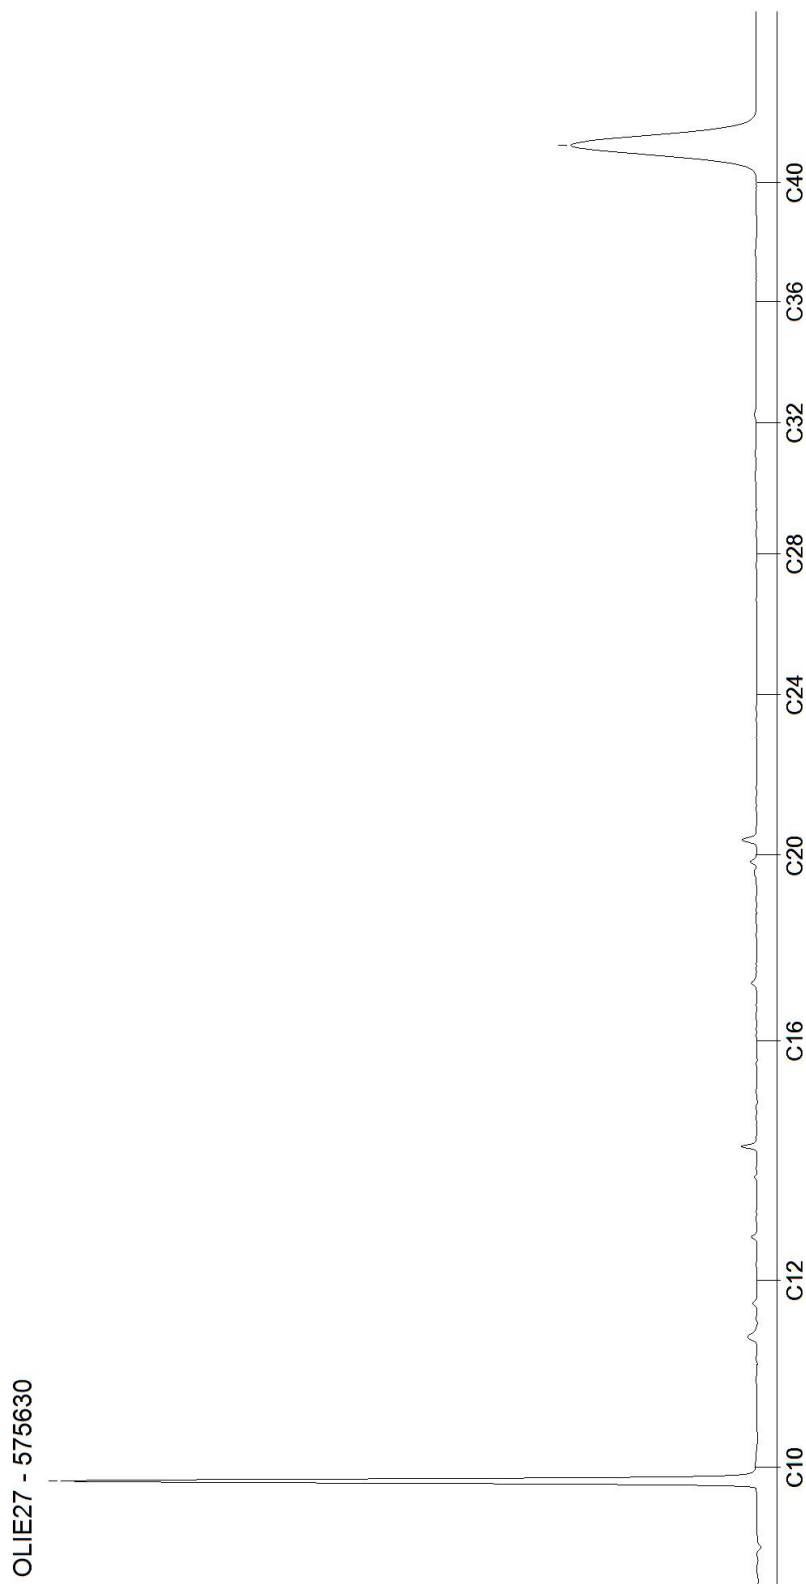
CHROMATOGRAM for Order No. 1352343, Analysis No. 575630, created at 14.12.2023 10:26:39

**Monster beschrijving: Peilbuis 1, 1-1: 160-260**
