## Verkennd Bodemonderzoek

Project: 2022-322

Locatie: Almelosestraat ongenummerd te Wierden

Datum: 4 oktober 2022

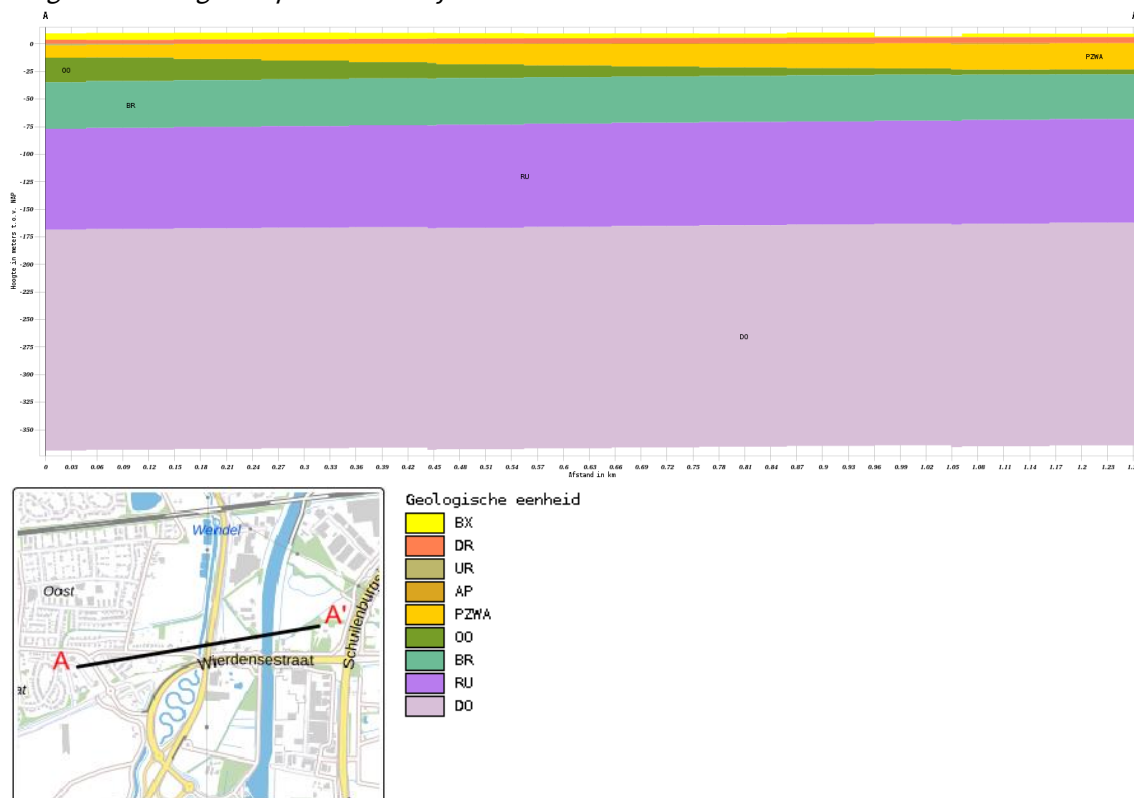
*Figuur 1 Geologisch opbouw landelijk model DGM v2.2*

De regionale geohydrologische bodemopbouw is weergegeven in onderstaande figuur.

De boorlocatie bevindt zich circa 10 meter boven NAP.

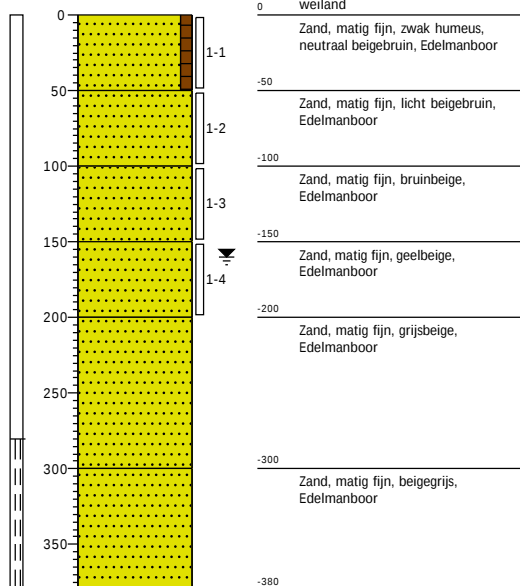
### Boring: 1

De bovengrond bestaat uit matig fijn zand, zwak humeus. De ondergrond bestaat eveneens uit matig fijn zand.

X: 238501.85  
Y: 486144.88  
Datum: 12-9-2022  
GWS: 160

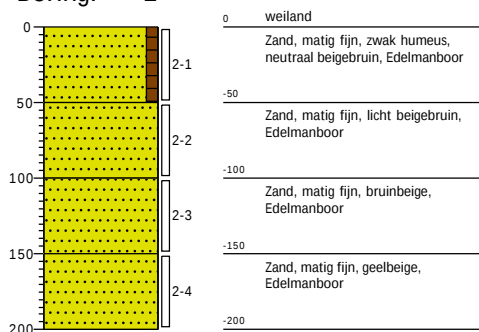
### Boring: 2

X: 238496.56  
Y: 486115.48  
Datum: 12-9-2022

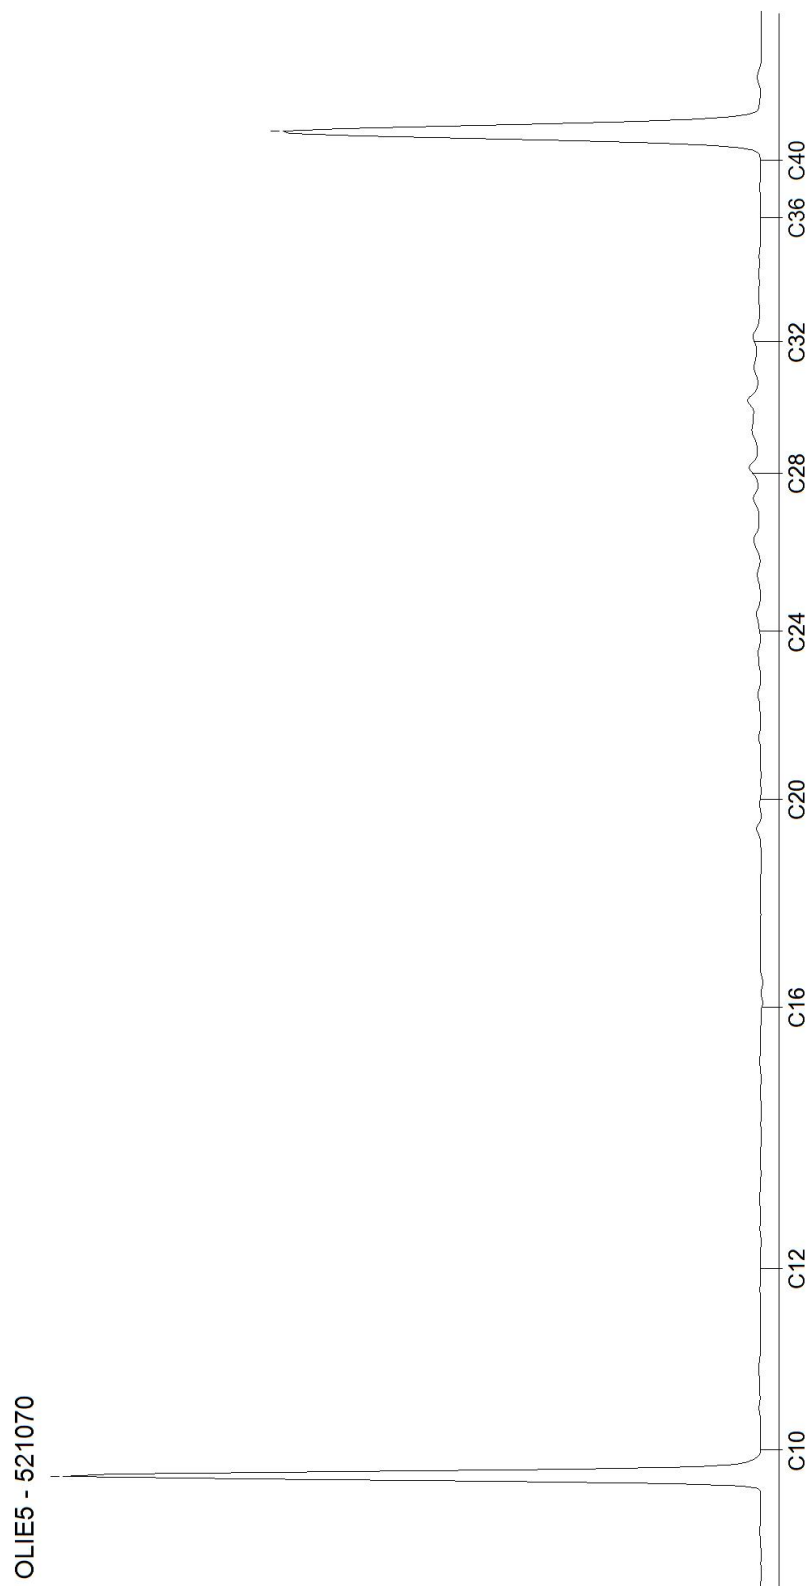
**Monster beschrijving: BM1**

CHROMATOGRAM for Order No. 1192241, Analysis No. 521070, created at 15.09.2022 07:47:26

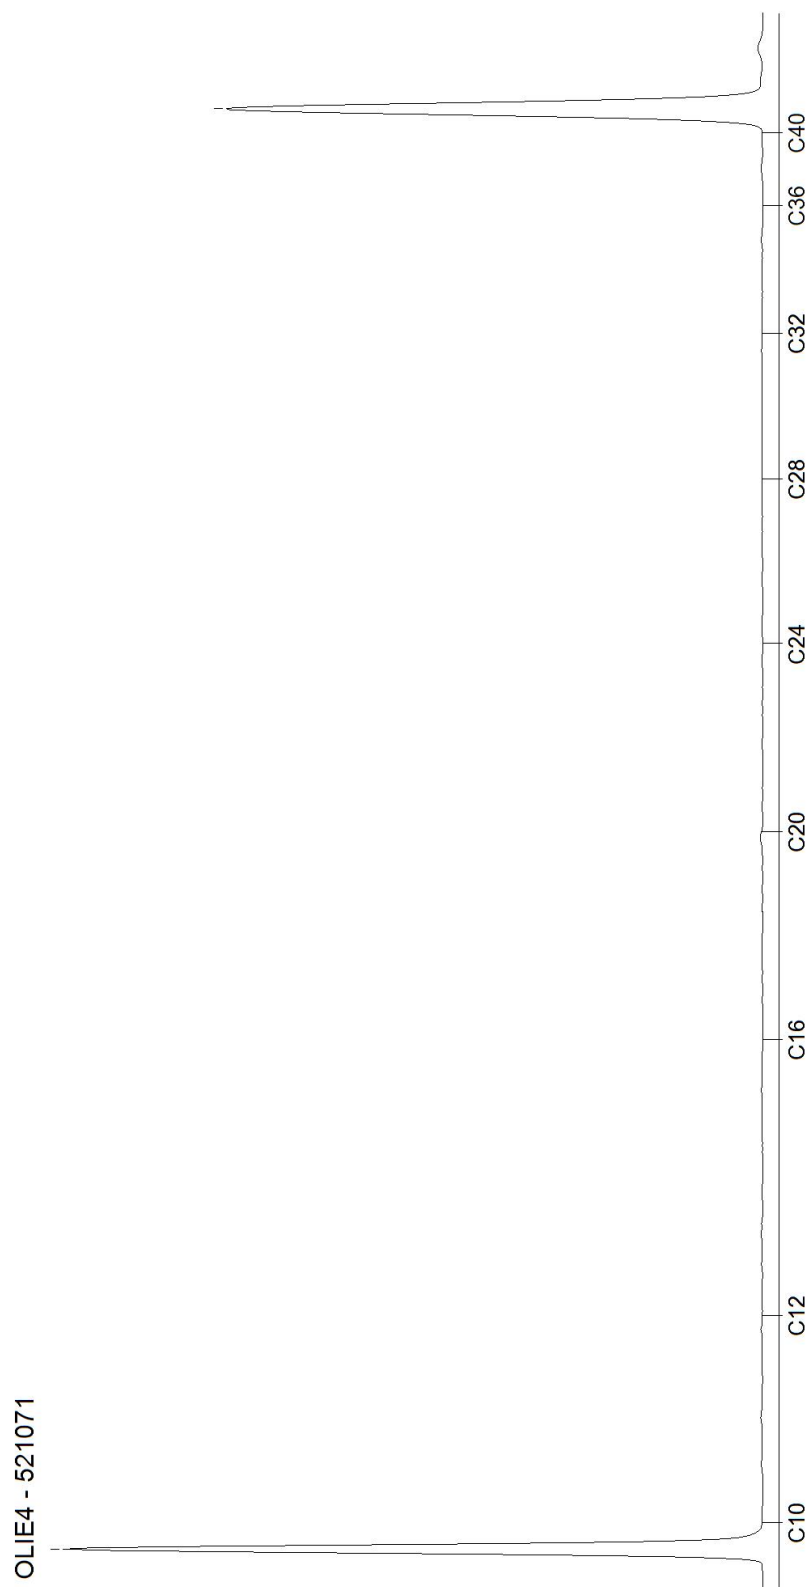
**Monster beschrijving: OM1**

CHROMATOGRAM for Order No. 1192241, Analysis No. 521071, created at 15.09.2022 10:34:09

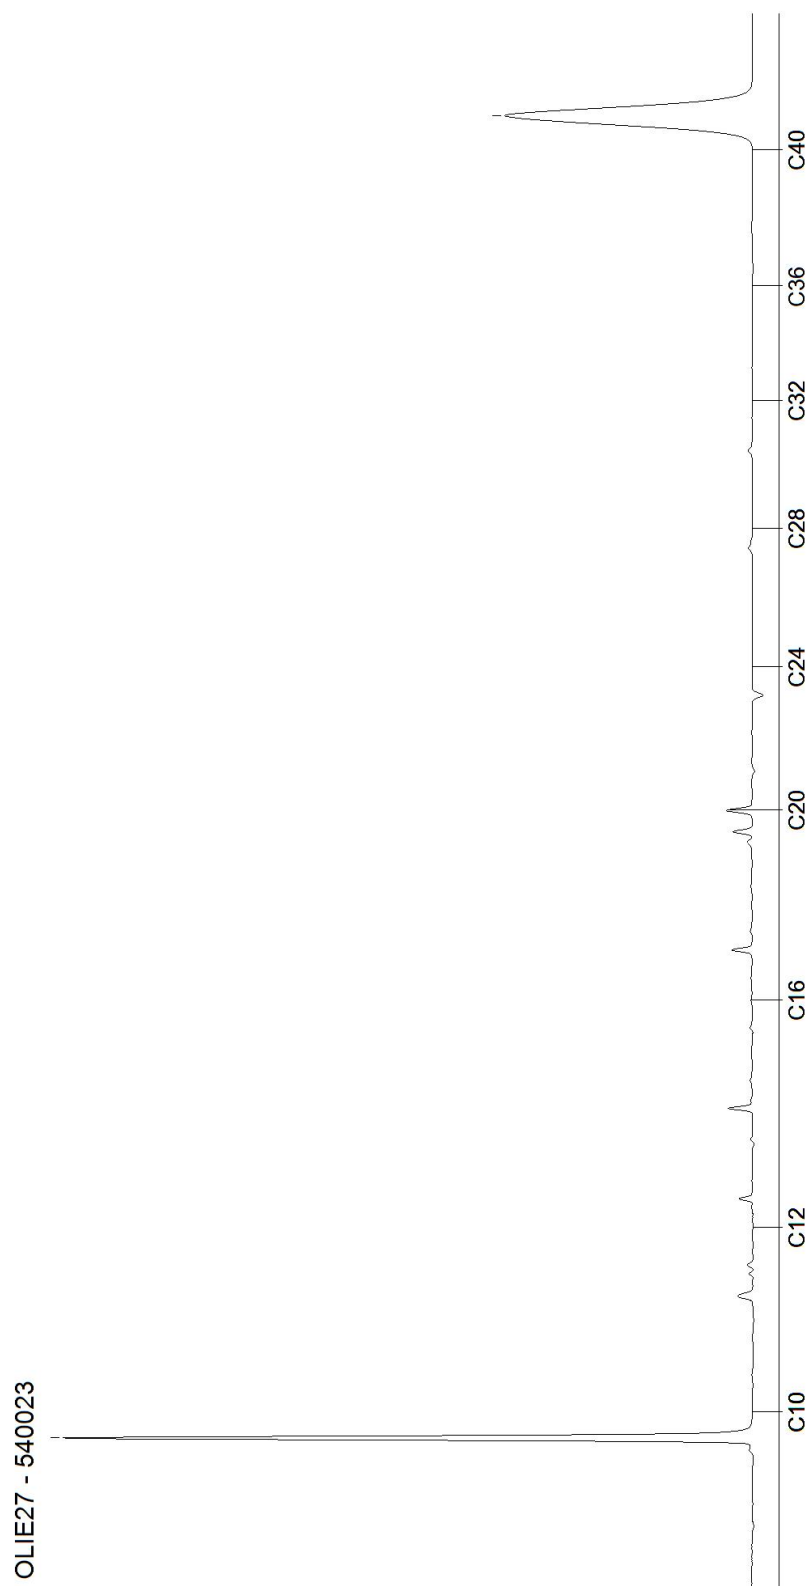
**Monster beschrijving: Pb1wm1**

CHROMATOGRAM for Order No. 1195792, Analysis No. 540023, created at 27.09.2022 13:44:54
