| Onderwerp: | <b>verkennend milieukundig bodemonderzoek volgens<br/>NEN 5740+A1 Goorseweg 2 te Enter</b> |
| Projectnummer: | <b>22-M10528</b> |
| Opdrachtgever: | <b>BJZ.nu</b> |
| Datum: | <b>11 november 2022</b> |

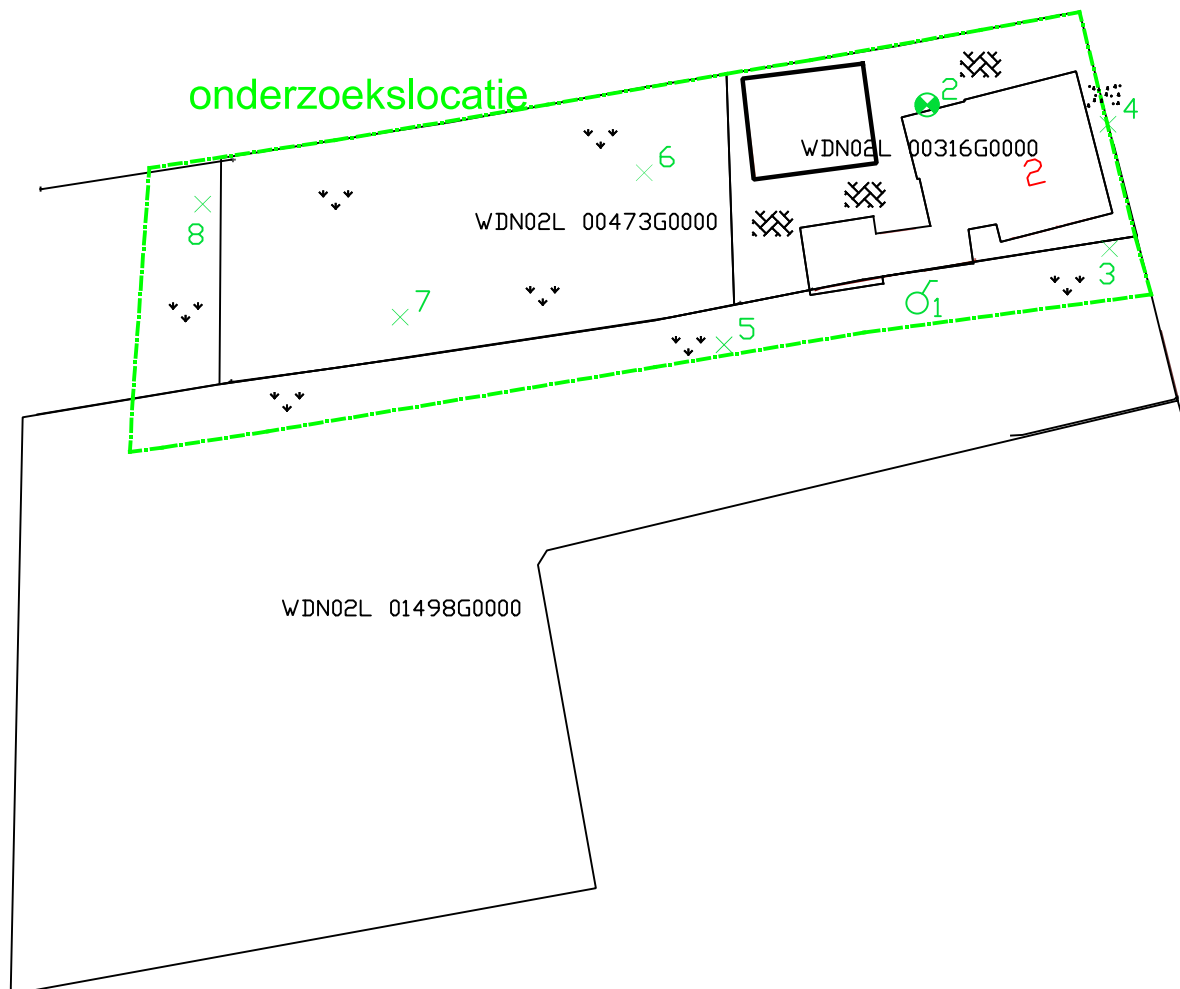
## BIJLAGE 2 ONDERZOEKSLOCATIE

Het onderhavige onderzoek, het geografisch besluitvormingsgebied, betreft het onderzochte deel van de locatie zoals weergegeven in bijlage 2.
