| Onderwerp: | <b>verkennend milieukundig bodemonderzoek volgens<br/>NEN 5740+A1 Schapendijk 27 en 27B te Notter</b> |
| Projectnummer: | <b>22-M10532-10533</b> |
| Opdrachtgever: | <b>BJZ.nu</b> |
| Datum: | <b>28 november 2022</b> |

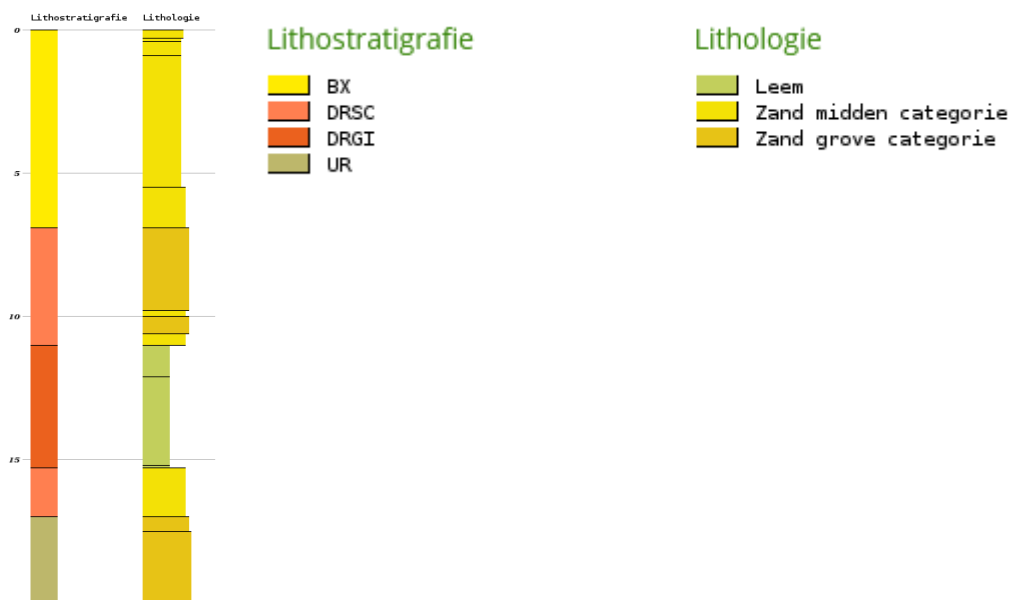
*tabel 6: geohydrologische opbouw*

De bovenste laag, de deklaag, heeft een hoogte van ca. 9-12 m+NAP.

De stromingsrichting van het ondiepe grondwater van het eerste watervoerend is in het kader van dit onderzoek niet vastgesteld.

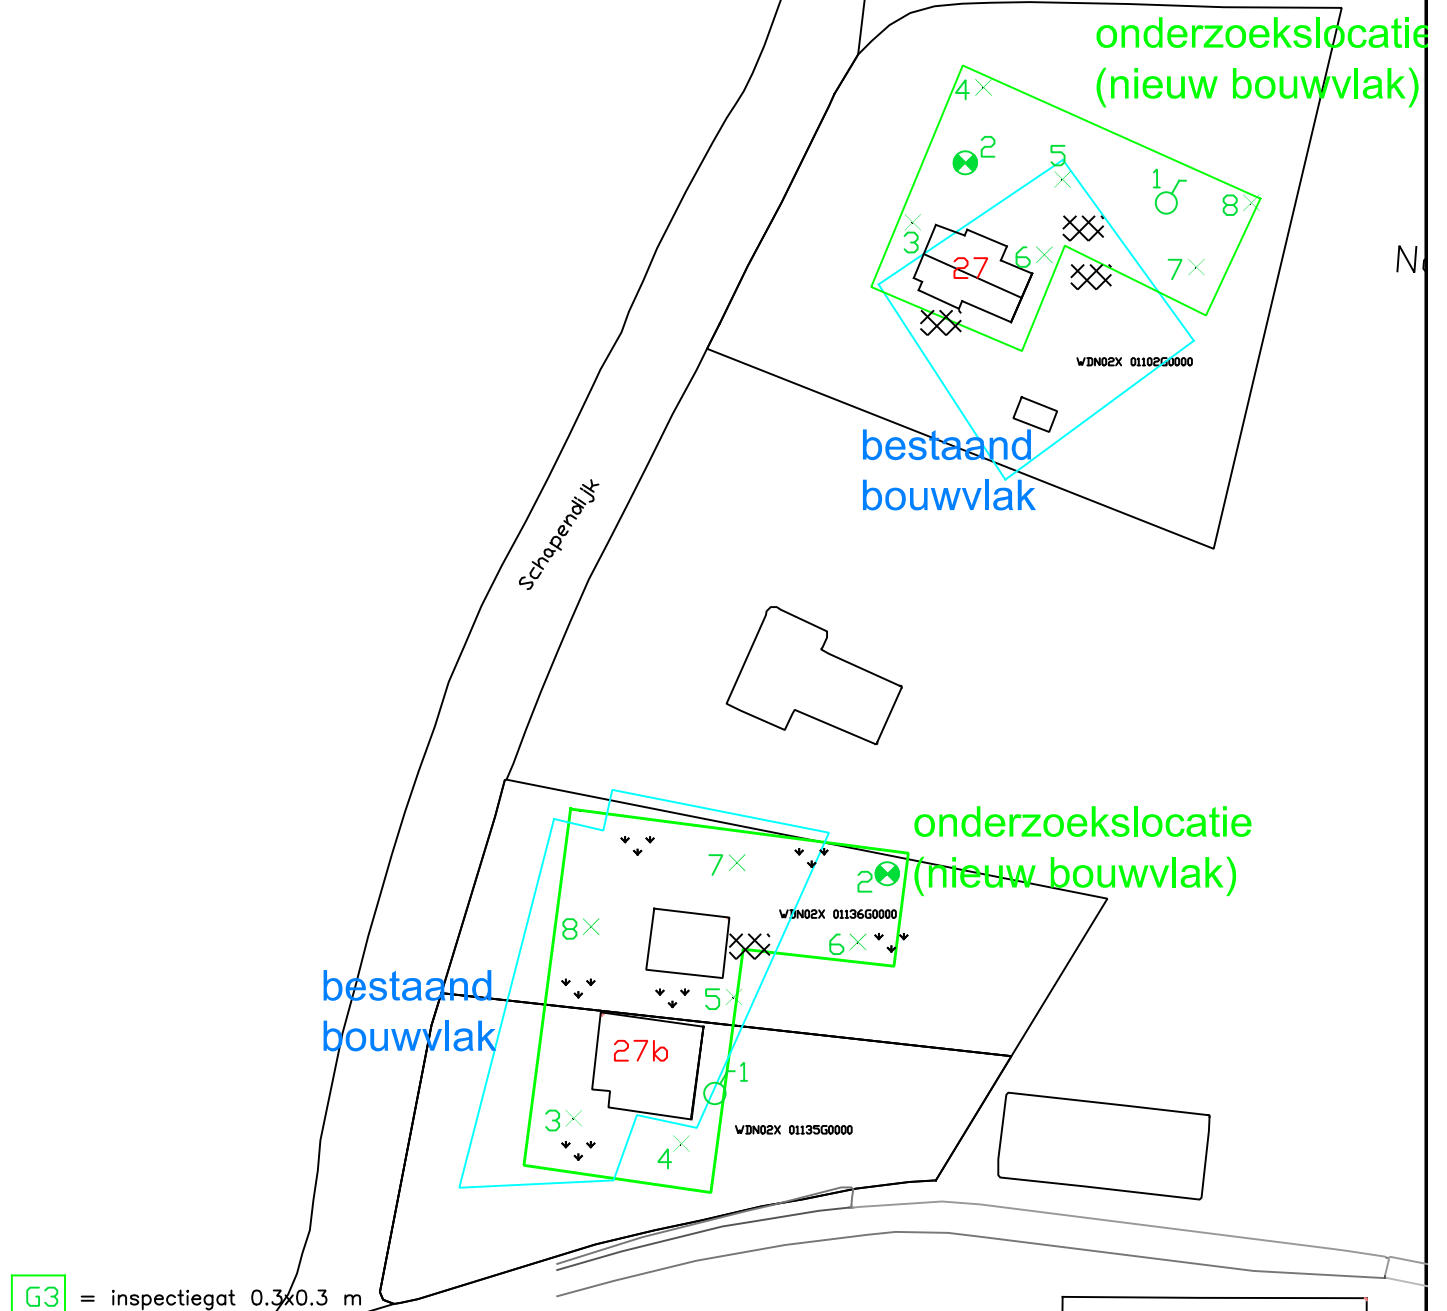
## BIJLAGE 2 ONDERZOEKSLOCATIE

G3 = inspectiegat 0.3x0.3 m
