## Verkennd Bodemonderzoek

Project: 2022-471

Locatie: Perceel ten westen van Morslaan 18 te Enter

Datum: 17 februari 2023

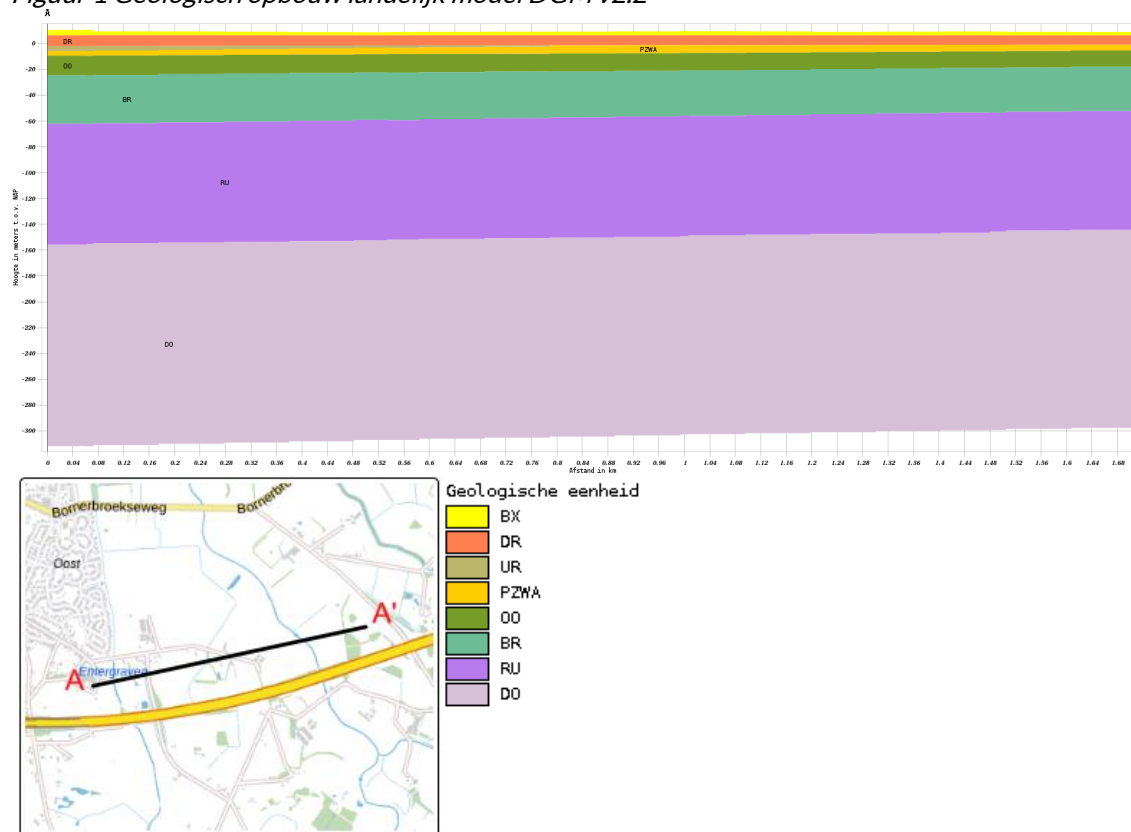
*Figuur 1 Geologisch opbouw landelijk model DGM v2.2*

De regionale geohydrologische bodemopbouw is weergegeven in onderstaande figuur.

De boorlocatie bevindt zich circa 9 meter boven NAP.

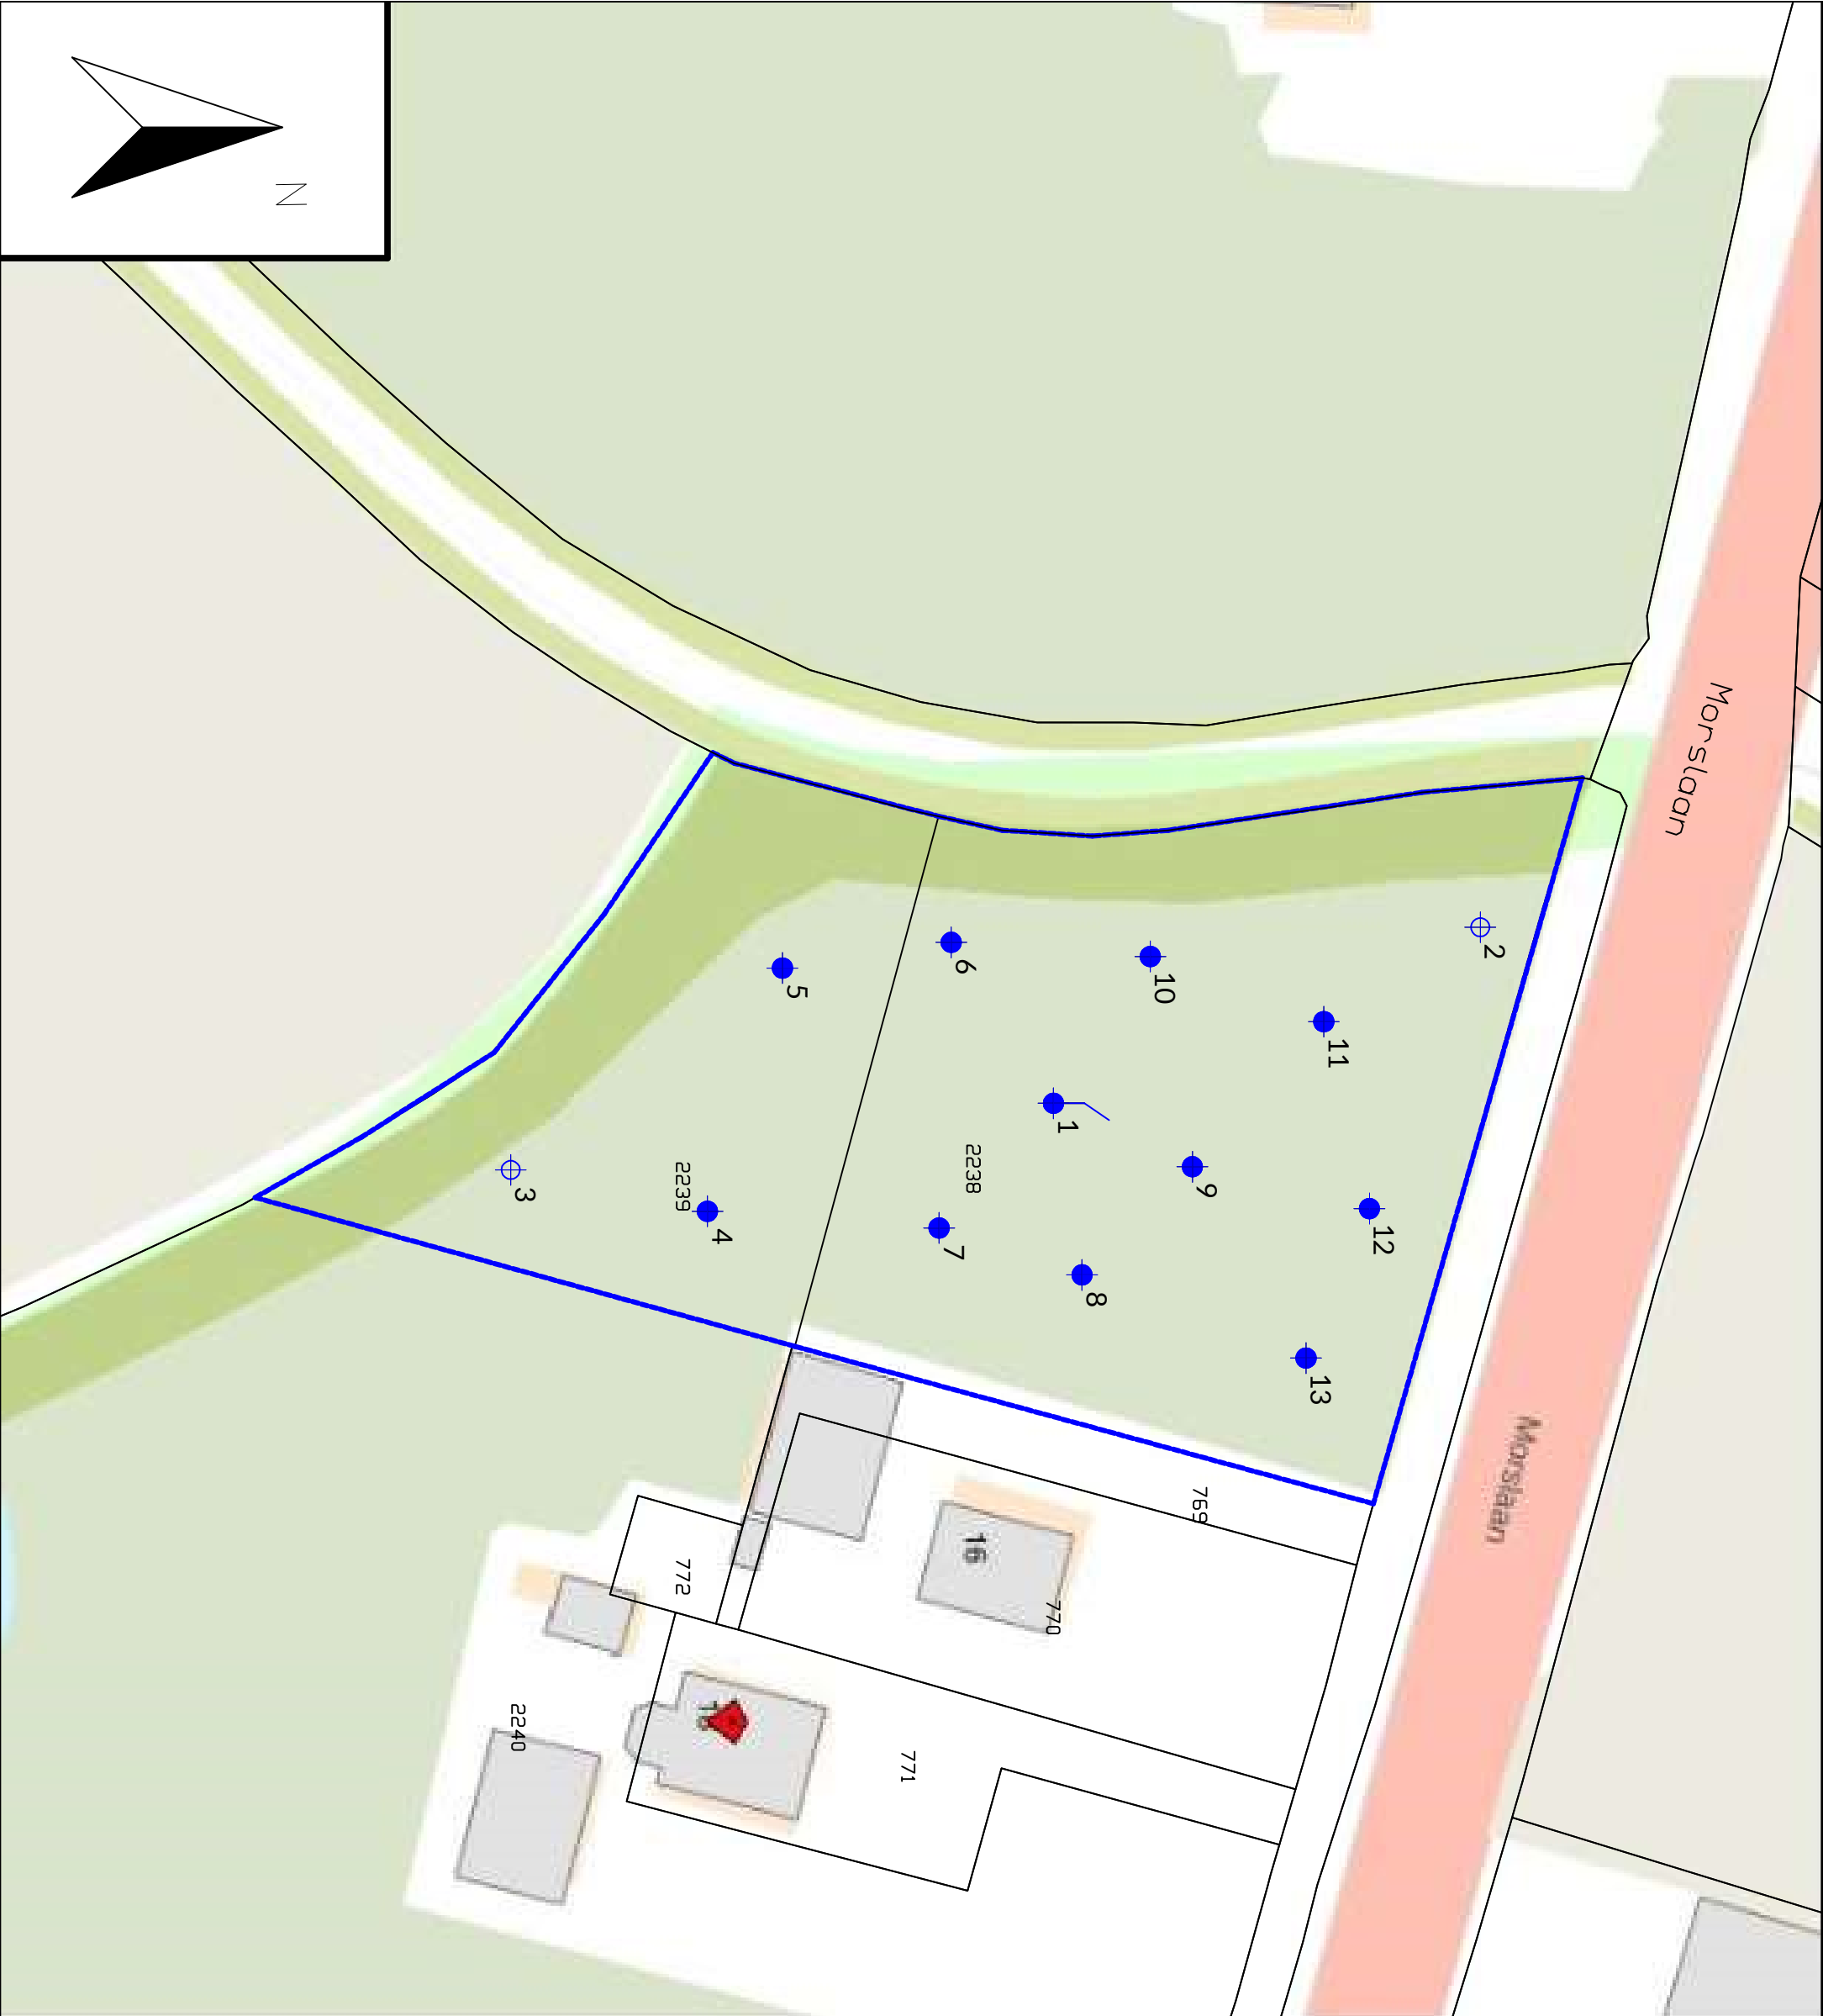
Overzichtstekening boorpunten

De veldwerkzaamheden zijn uitgevoerd op 25 januari 2023 (plaatsing peilbuis en monsternamen grond), 3 februari 2023 (monsternamen grondwater). De positie van de boorlocaties zijn weergegeven in bijlage III.

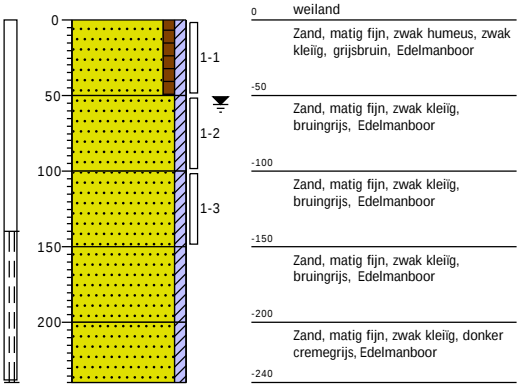
Boring: 1

De bovengrond bestaat uit matig fijn zand, zwak humeus en licht kleiig. De ondergrond bestaat uit matig fijn zand, licht kleiig.

Datum: 25-1-2023  
GWS: 56

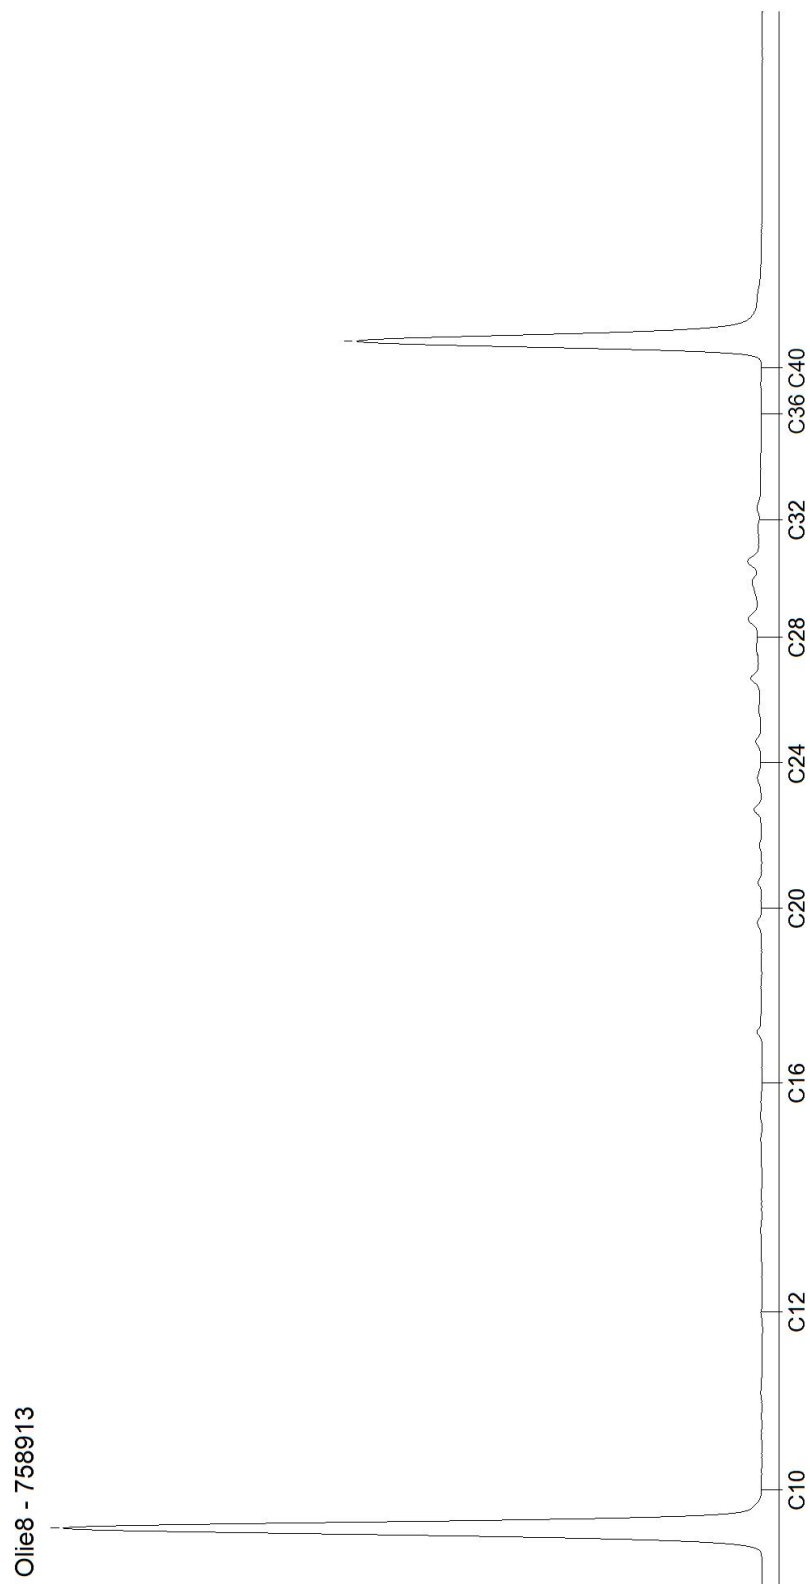
**Monster beschrijving: BM1**

CHROMATOGRAM for Order No. 1234318, Analysis No. 758913, created at 27.01.2023 10:54:27

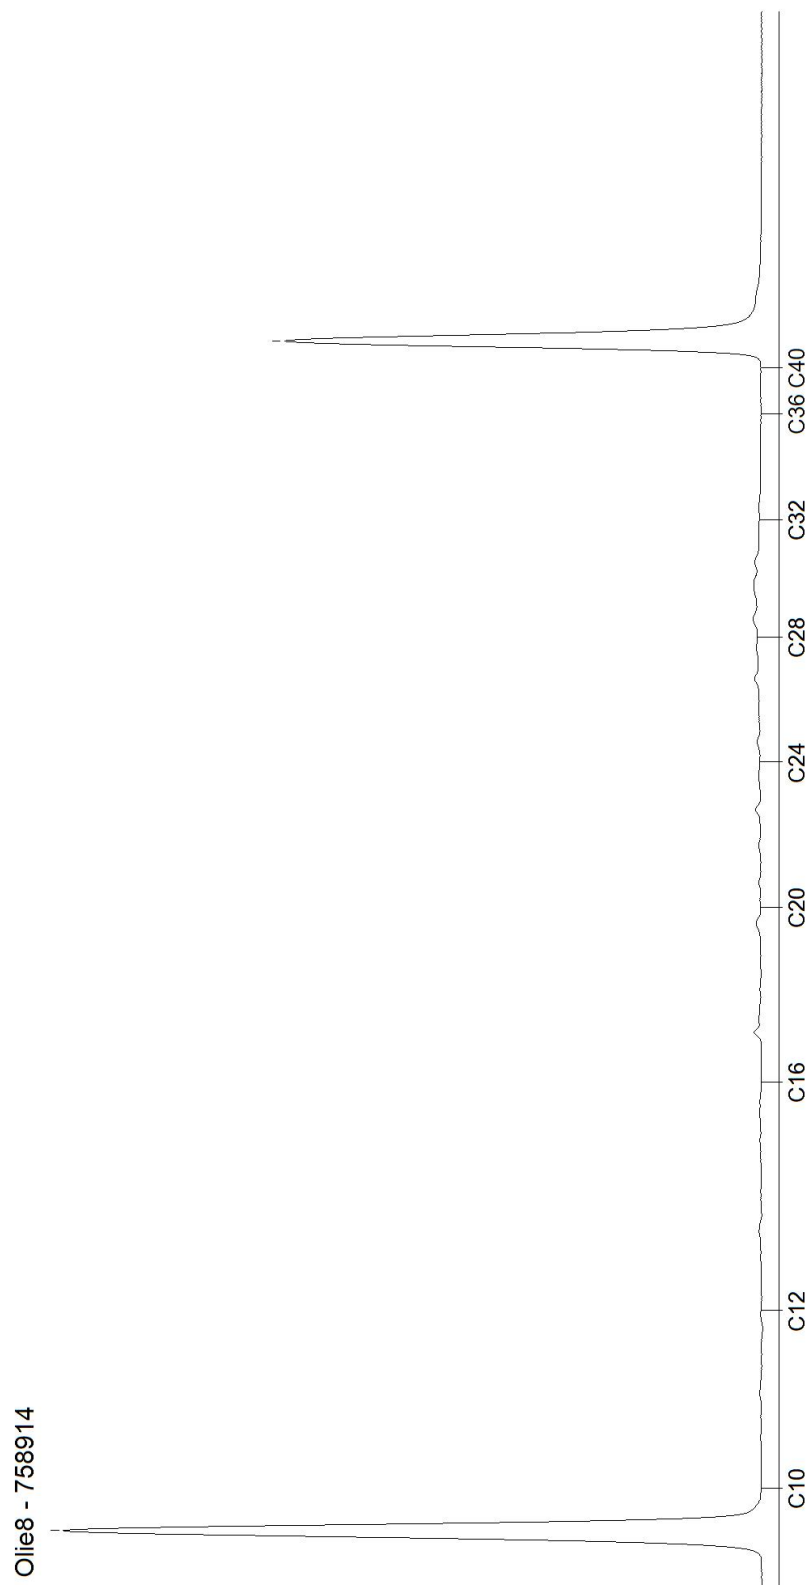
**Monster beschrijving: BM2**

CHROMATOGRAM for Order No. 1234318, Analysis No. 758914, created at 27.01.2023 10:54:27

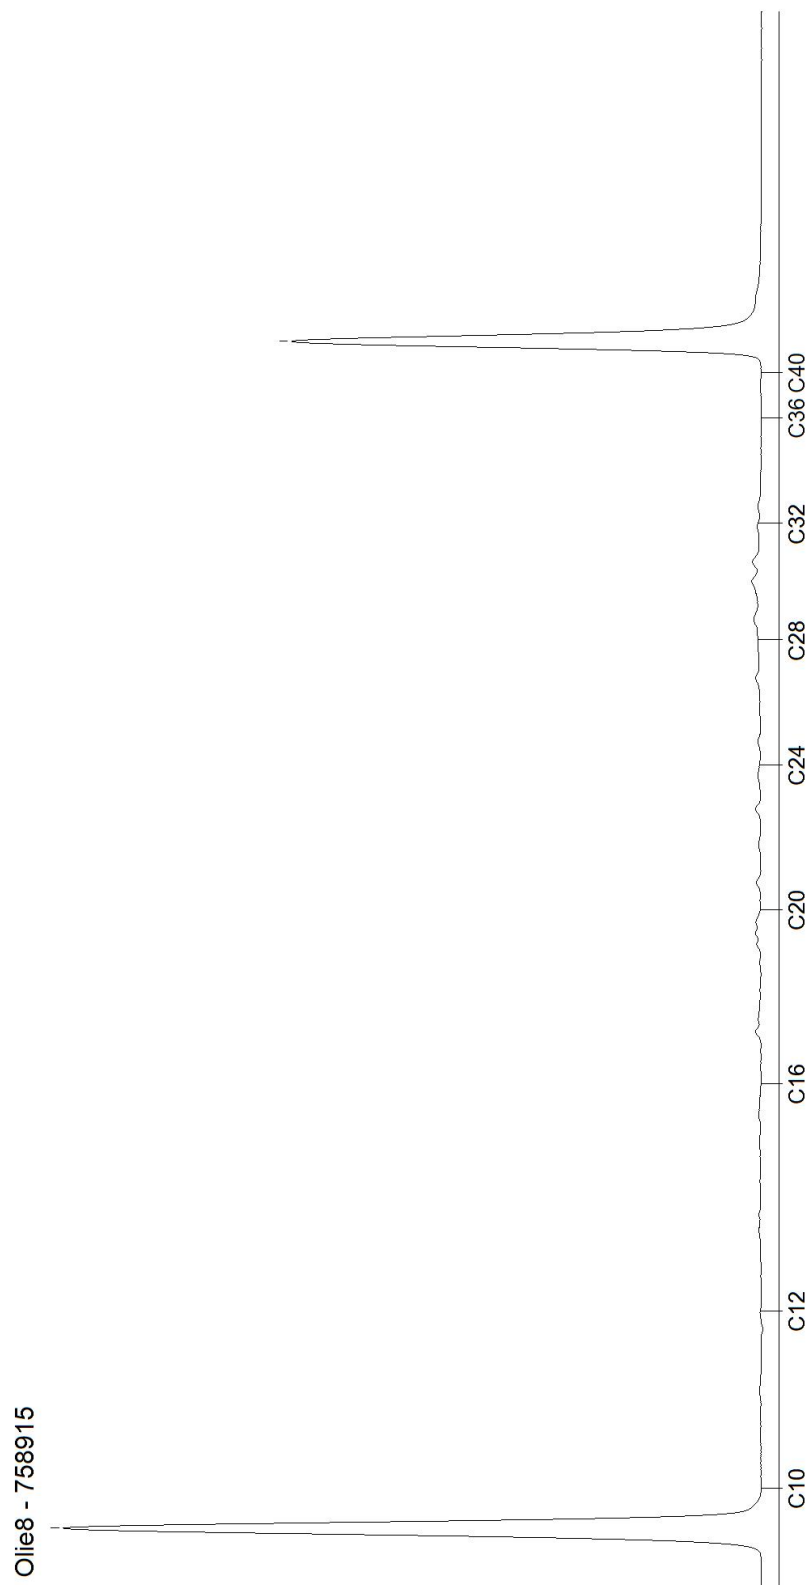
**Monster beschrijving: OM1**

CHROMATOGRAM for Order No. 1234318, Analysis No. 758915, created at 27.01.2023 10:54:27

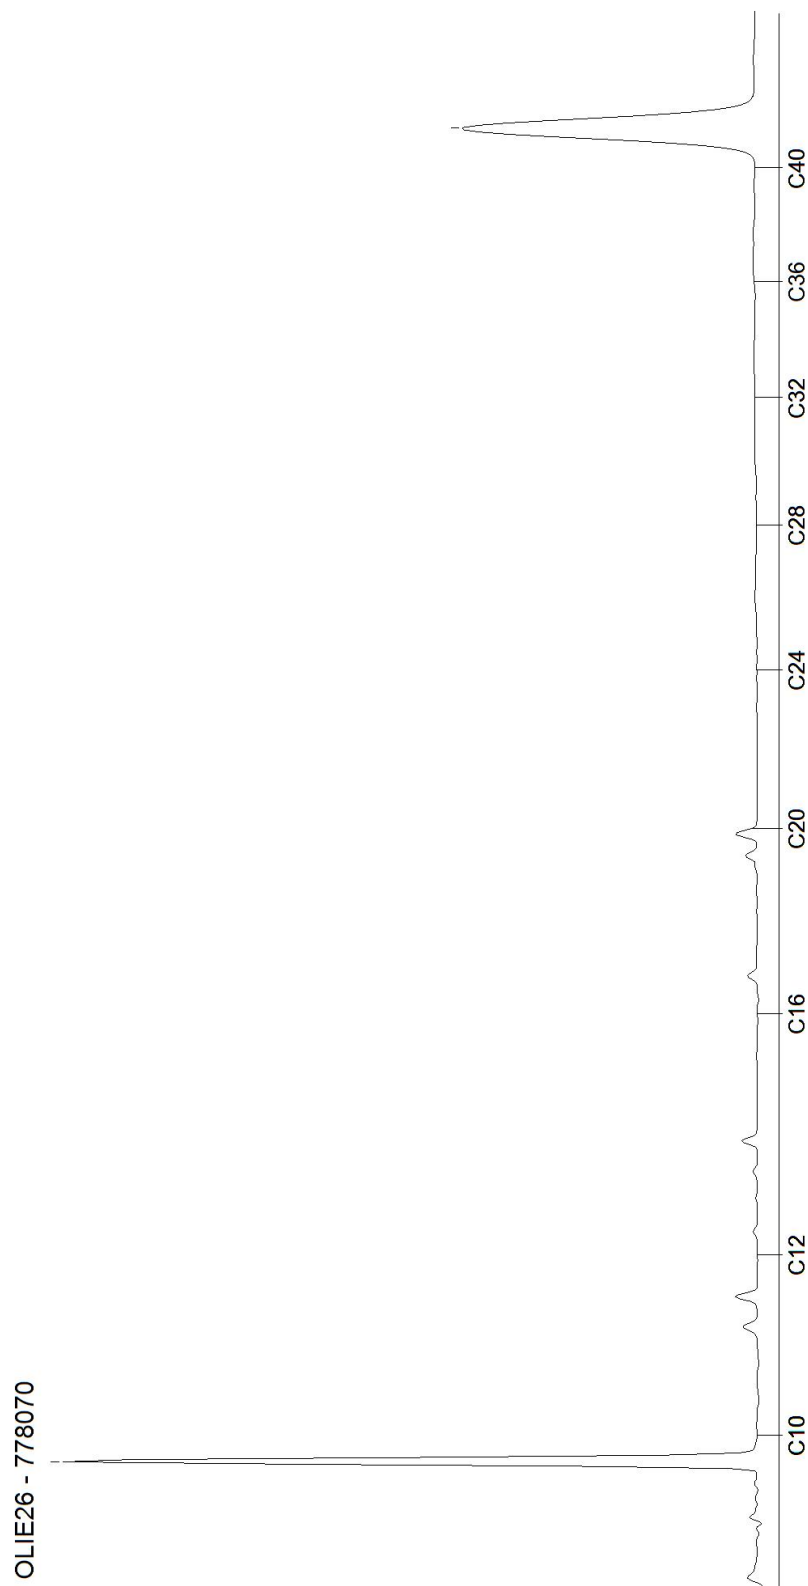
**Monster beschrijving: Pb1wm1**

CHROMATOGRAM for Order No. 1237682, Analysis No. 778070, created at 06.02.2023 13:44:52
