**RAPPORT VERKENNEND BODEMONDERZOEK**  
**conform NEN5740**  
Daalakkers 11 - Enter

## Rapport Verkennend Bodemonderzoek conform NEN5740 Daalakkers 11 - Enter

Projectcode: 23056110

Rapportagedatum: 27 september 2023

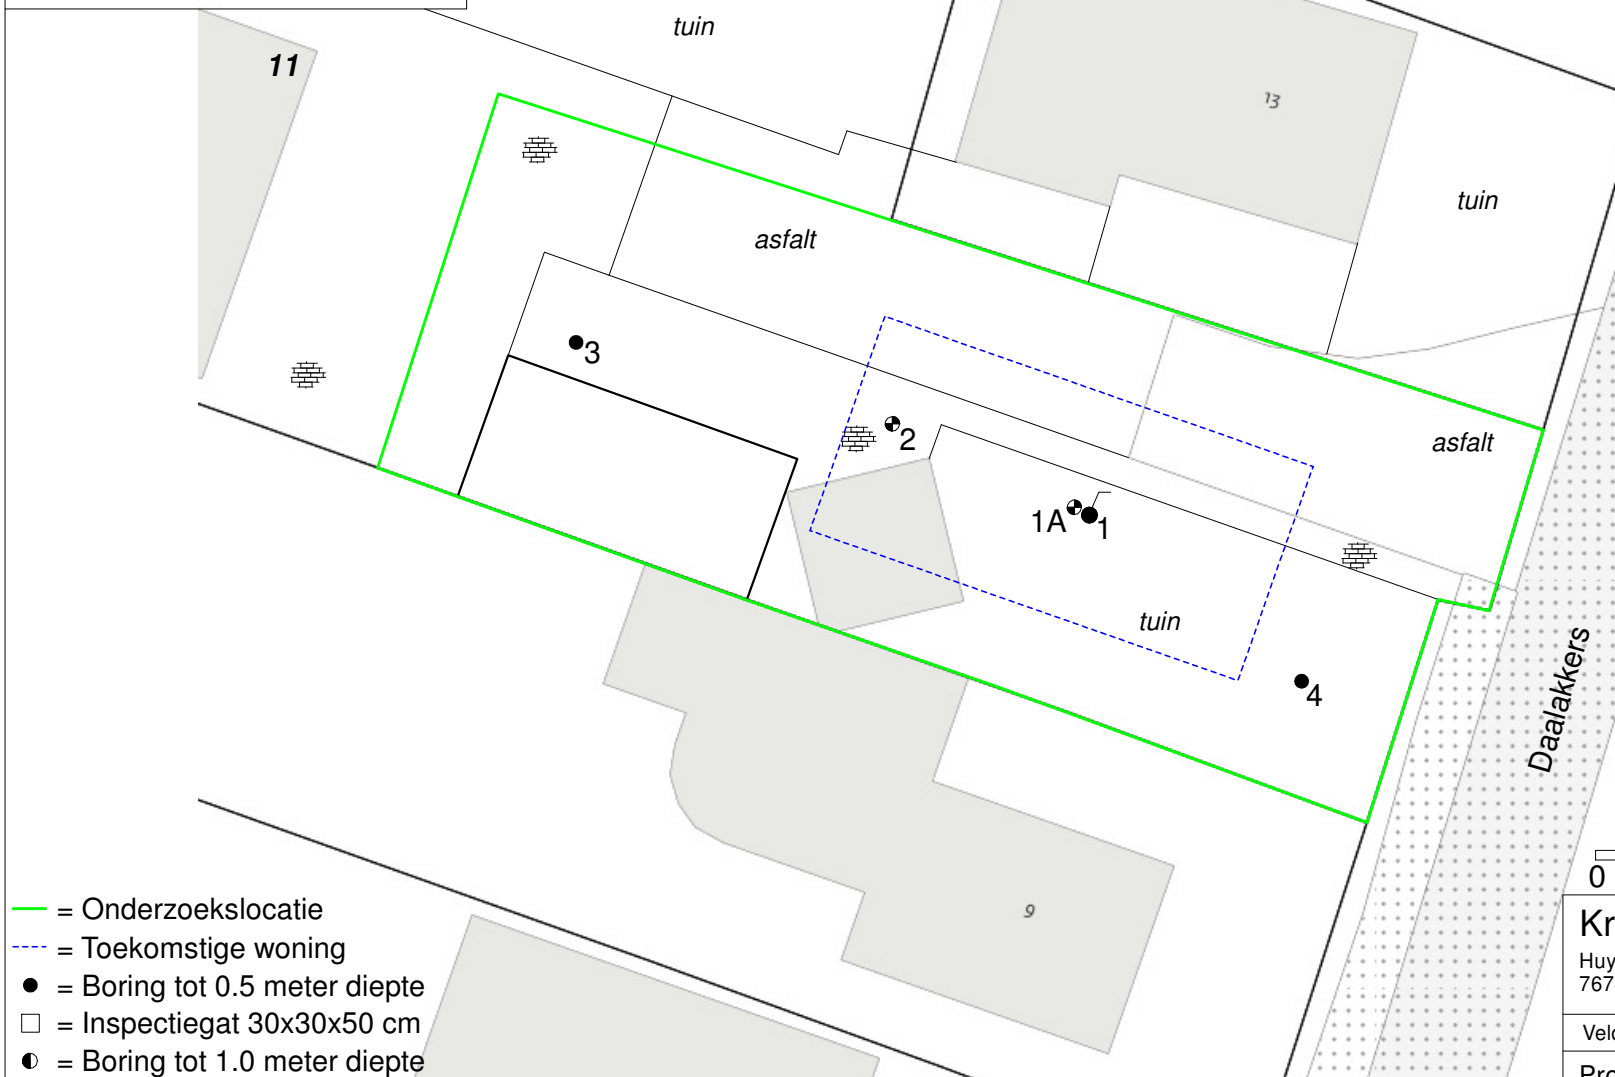
Verkennd bodemonderzoek

De situering van de monsterpunten is weergegeven op de situatieschets van bijlage I. Tijdens de boorwerkzaamheden is de bodemopbouw beschreven en is de grond zintuiglijk beoordeeld op eventuele aanwezigheid van verontreinigingen. De boorbeschrijvingen staan in bijlage II.

- = Onderzoekslocatie
- - - = Toekomstige woning
- = Boring tot 0.5 meter diepte
- = Inspectiegat 30x30x50 cm
- ⊙ = Boring tot 1.0 meter diepte
- ⊕ = Boring tot 1.5/2.0 meter diepte
- = Peilbuis

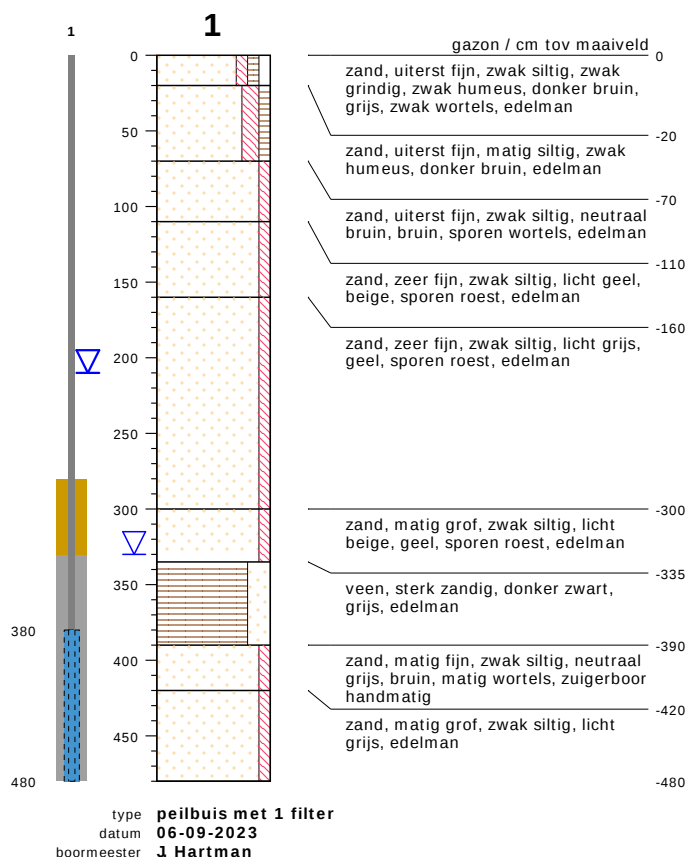
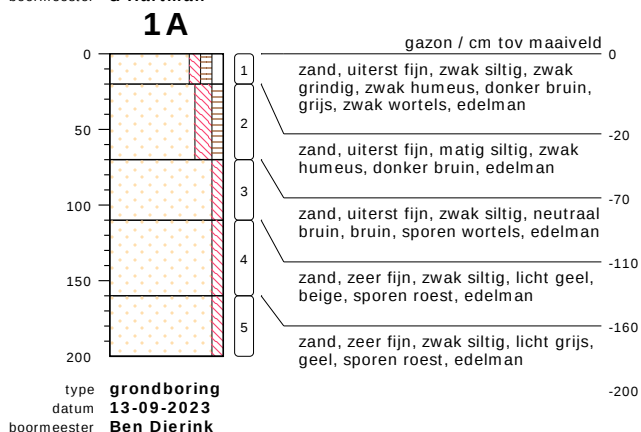
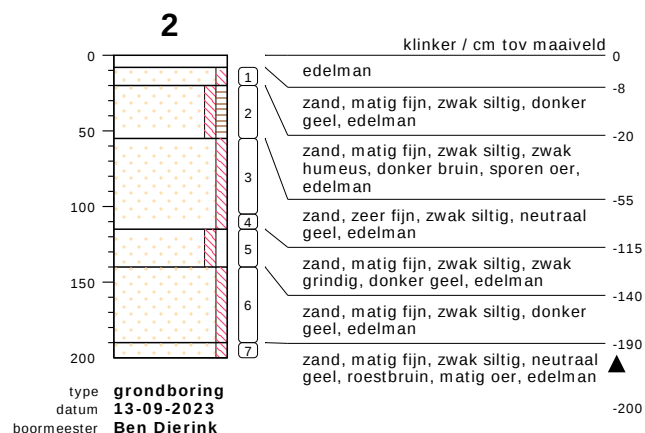
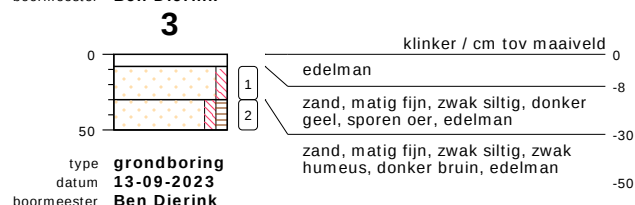
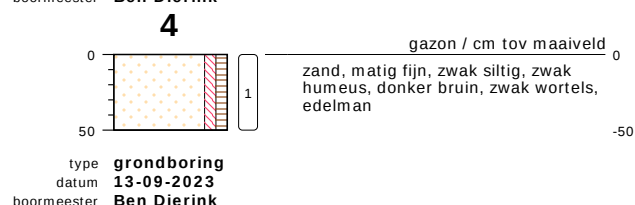
Bijlage II  
Boorstaten

De bodemopbouw ter plekke van de onderzoekslocatie is als volgt: ter plekke van boring 2 en 3 is onder de klinkerverharding een laag ophoogzand aangetroffen met een dikte van maximaal 0.22 meter. Verder bestaat de bodem globaal uit uiterst fijn tot matig grof, zwak siltig, zwak grindig, zwak humeus zand met wortelresten. In de ondergrond van boring 1 is op een diepe van 3.35 m-mv een sterk zandige leemlaag aangetroffen met een dikte van circa 0.55 meter. In de boven- en ondergrond zijn oer- en roesthoudende lagen aangetroffen. Er zijn geen bodemvreemde materialen waargenomen. Er zijn door de veldwerkers visueel geen asbestverdachte materialen op het maaiveld of in de opgeboorde bodem waargenomen.

## bodemprofielen schaal 1:50

onderzoek Daalakkers 11 - Enter  
projectcode 23056110  
getekend conform NEN 5104  
projectleider Jeroen Lammers

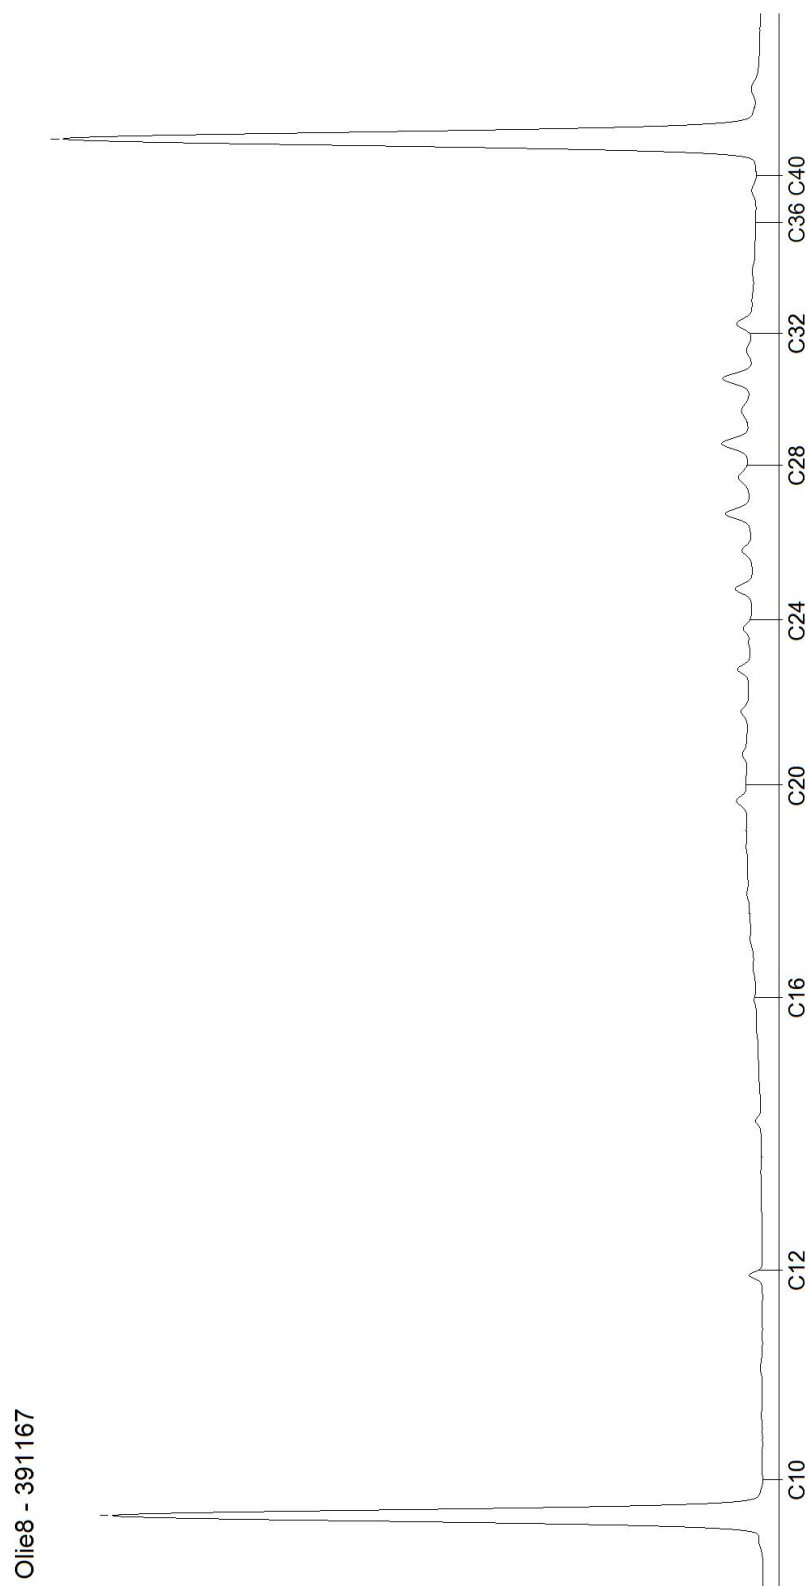
CHROMATOGRAM for Order No. 1317598, Analysis No. 391167, created at 19.09.2023 08:00:52

**Monster beschrijving: BG, 1A: 0-20, 1A: 20-70, 2: 20-55, 3: 30-50, 4: 0-50**

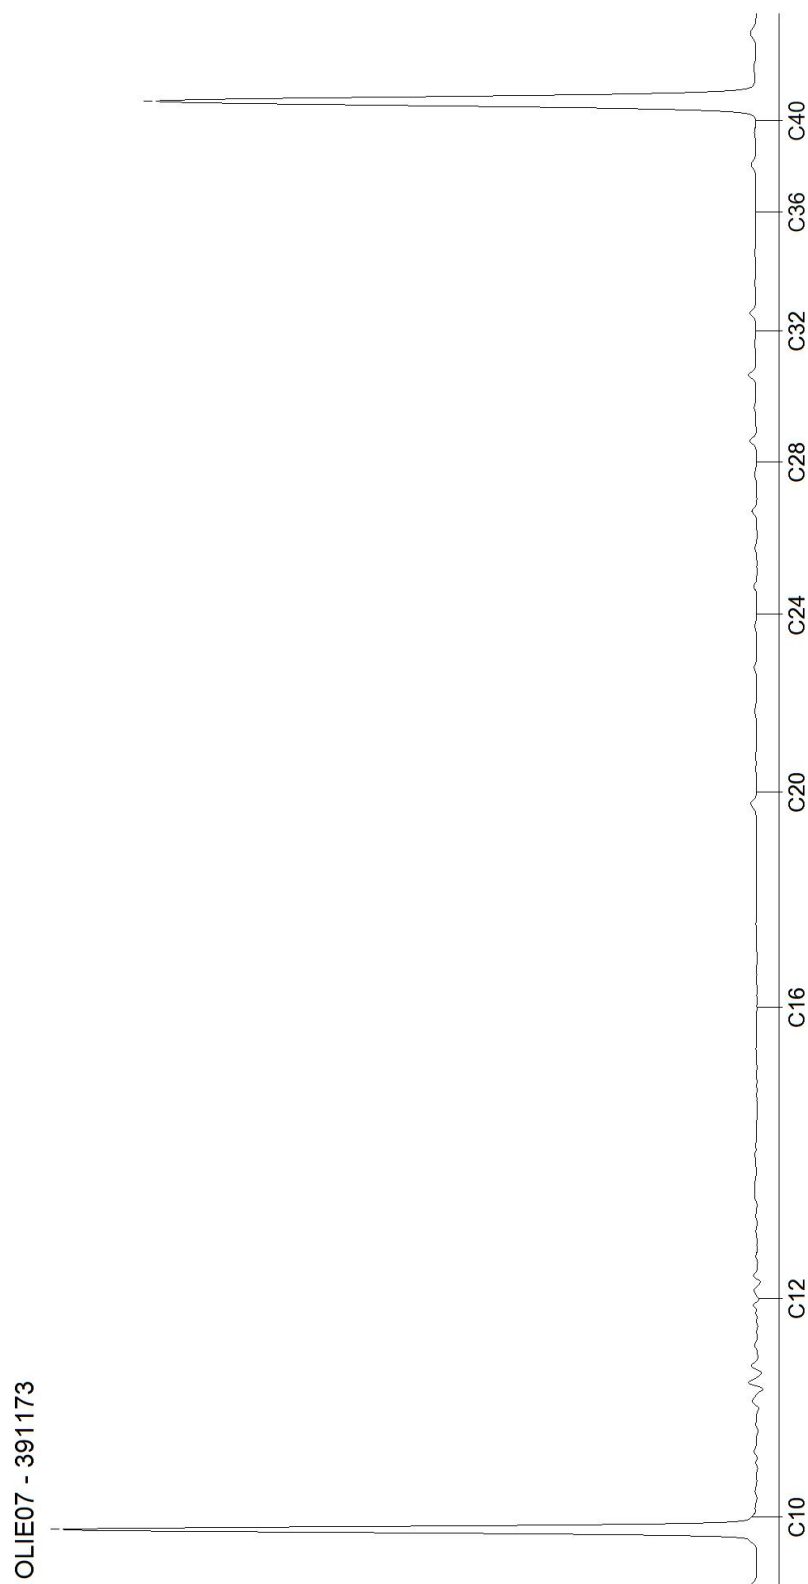
CHROMATOGRAM for Order No. 1317598, Analysis No. 391173, created at 18.09.2023 07:59:20

**Monster beschrijving: OG, 1A: 70-110, 1A: 110-160, 1A: 160-200, 2: 55-105, 2: 115-140, 2: 140-190**

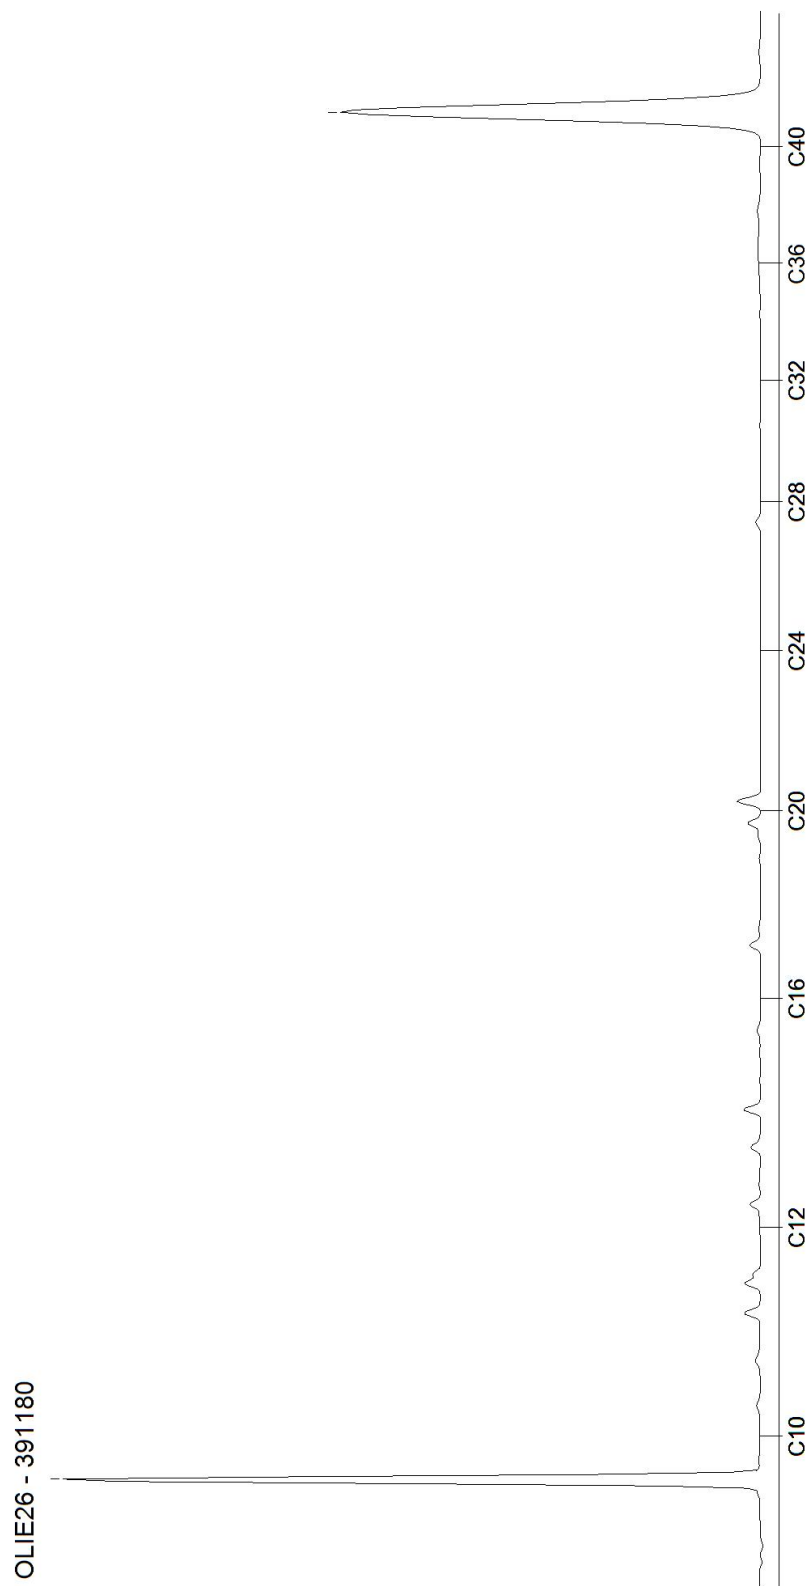
CHROMATOGRAM for Order No. 1317599, Analysis No. 391180, created at 15.09.2023 06:34:41

**Monster beschrijving: Peilbuis 1, 1-1: 380-480**
