| Onderwerp: | <b>verkennend milieukundig bodemonderzoek volgens<br/>NEN 5740+A1 Provincialeweg 5a te Zuna</b> |
| Projectnummer: | <b>23-M10971</b> |
| Opdrachtgever: | <b>BJZ.nu</b> |
| Datum: | <b>02 november 2023</b> |

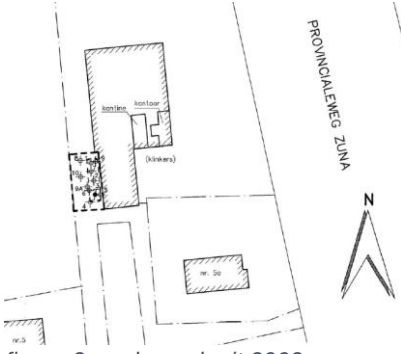
| | voorgaande bodemonderzoeken |
|---|---|
| Omgeving <25 m | <p>Garage Zonnebeld</p> <p>► verkennend bodemonderzoek d.d. 30-05-2002, ref. De Bondt, 02-2970.02<br/>Het gaat hier om vm. garage Zonnebeld</p> <p>Tijdens het verrichten van de handboringen en de visuele terreininspectie is ter plaatse van de boorpunten 1, 3 en 7 in de ondergrond van circa 1.3 tot 1.6 m-mv een geur waargenomen, die als verdacht kan worden gekwalificeerd. Rondom de betreffende boorpunten zijn afperkende boringen verricht. In verticale richting is geen olieverdachte grond meer opgeboord vanaf circa 1.7 m-mv.</p> <p>Uit het chemisch analytisch onderzoek blijkt dat zowel in de grond als in het grondwater licht verhoogde gehalten/concentraties aan minerale olie is aangetoond. De oliefracties die zijn aangetoond in de grond resp. in het grondwater komen niet met elkaar overeen.</p> <p>Geconcludeerd kan worden dat het gebruik en/of het verwijderen van de tank een geringe invloed heeft gehad op de milieuhygiënische kwaliteit van de bodem. De verontreiniging is aangetroffen ter hoogte van de grondwaterstand.</p> <p>Op basis van de onderlinge afstand tussen de boorpunten en de gegevens in de boorstaten is berekend dat de verontreiniging een omvang heeft van ongeveer 30 m<sup>2</sup> (10 x 3) waarbij wordt aangenomen dat de verontreiniging zich bevindt in een laag met dikte van circa 25 cm. Hieruit afgeleid bedraagt het totaal aan met minerale olie verontreinigd bodemvolume ongeveer 7.5 m<sup>3</sup>.</p> <p>Gezien er geen interventiewaarden zijn overschreden, worden geen risico's voor de volksgezondheid en/of het milieu verwacht. Gegeven de in dit rapport beschreven onderzoeksresultaten, wordt de grond vanuit milieuhygiënisch oogpunt geschikt geacht voor het huidige grondgebruik.</p> <p>Indien er in de toekomst bij eventuele grondwerkzaamheden grond afkomstig van het onderzochte terreindeel vrijkomt, wordt geadviseerd de olieverdachte grond (eventueel) tezamen met puinhoudende grond te scheiden en gecontroleerd af te voeren.</p> <p><i>figuur 2: onderzoek uit 2002</i></p> |

| | <p>► Indicatief bodemonderzoek Garage Zonnbeld, nummer 92.3600.02, d.d.10 maart 1993, Aveco de Bondt Rijssen b.v</p> <p>Ter plaatse van de betreffende tanklocatie is een bodemonderzoek uitgevoerd, waarbij geen verontreiniging is aangetoond. De afleverzuil, het vulpunt en de ontluchting waren reeds verwijderd, de tank was nog wel aanwezig. Deze is in november 1997 in eigen beheer verwijderd.</p> |

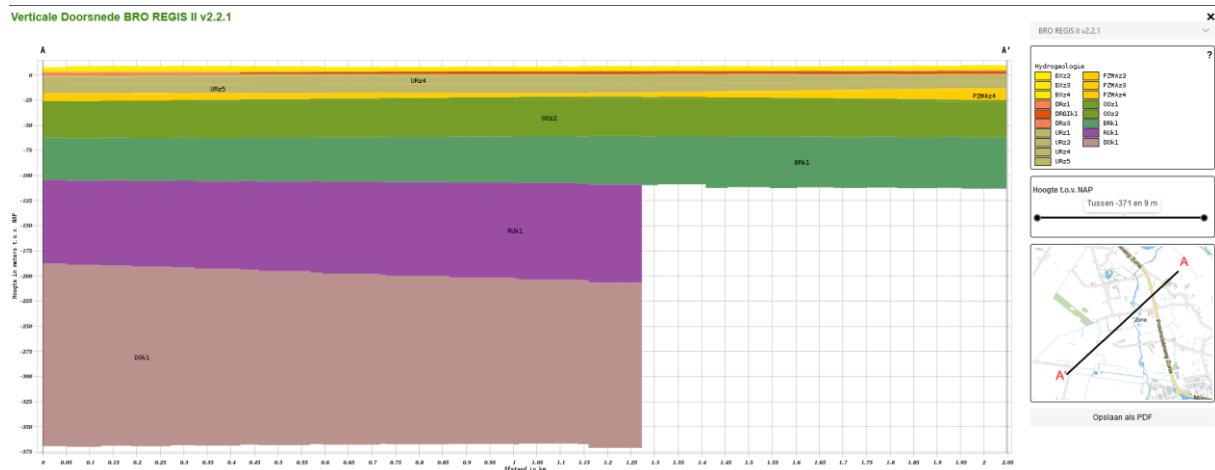
figuur 3: geohydrologische opbouw

De bovenste laag, de deklaag, heeft een hoogte van ca. 8-11 m+NAP.

In figuur 3 staat de geohydrologische opbouw weergegeven.
