## De Doornweg 4

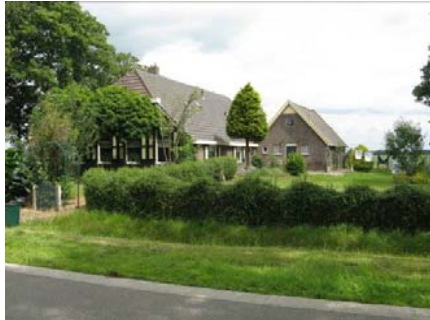
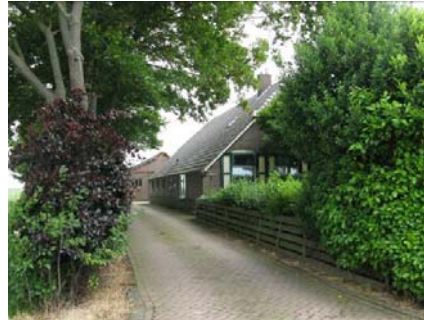
Waardevol is de ligging in het open weidelandschap.

Waardevol is het ensemble van een hoofdvolume met bijgebouwen. De structuur van het erf is traditioneel, met 'agrarisch' karakter, sober en daarmee waardevol. Het erf is transparant van opzet. De markante eiken op het zijerf naast de kapschuur zijn waardevol. Ook de begrenzing met een sloot is waardevol.

Het hoofdvolume en het zomerhuis zijn waardevol als ensemble en als afzonderlijke elementen. Van belang is de positionering ten opzichte van elkaar. Waardevolle elementen zijn beide volumes en het nagenoeg gesloten dakvlak van beide, gedekt in donkere pannen. Verder zijn de gevels van beide volumes van belang in materiaal, metselverband, indeling en aanwezigheid van luiken en detailleringen zoals het spaarveld en rozetvenster.

De kapschuur is niet afzonderlijk waardevol, maar van waarde in het ensemble als agrarische schuur.

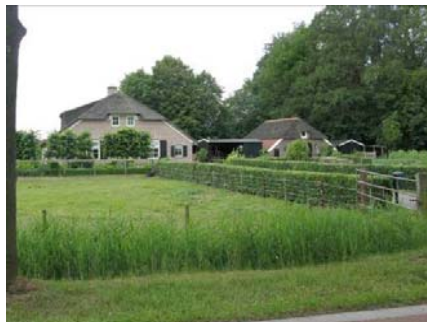
## De Doornweg 9

Waardevol is de ligging aan de voet van de Vechtdijk, in de nabijheid van het parkbos van havezate Arnichem. Waardevol zijn de weilanden om het erf.

Hoewel recent gerenoveerd en nieuw gebouwd is het ensemble van hoofdvolume en bijgebouwen waardevol. De grote nutstuin aan de zijde van het erf is waardevol als verwijzing naar de voormalige agrarische functie van het erf. Waardevol is de sloot langs het bos en de weg.

Waardevol zijn het voormalig woongedeelte van het hoofdvolume, de stal en de recent toegevoegde bijgebouwen. De gebouwen zijn van belang als ensemble, maar ook als afzonderlijke elementen.

De positionering van de boerderij met de voormalige deel in de richting van de Vechtdijk is eveneens van belang. Waardevolle zijn verder het min of meer gesloten rietgedekte dakvlak van het volledige hoofdvolume en van de gemetselde stal. De gevels van het voormalige woongedeelte van het hoofdvolume zijn van belang in materiaalgebruik, metselverband, indeling en detaillering. De gevels van de voormalige stal zijn van belang in materiaalgebruik, metselverband, indeling, gevelopeningen en detaillering.

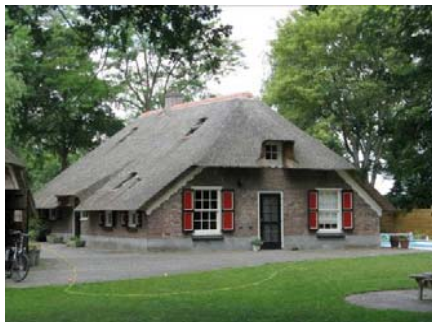
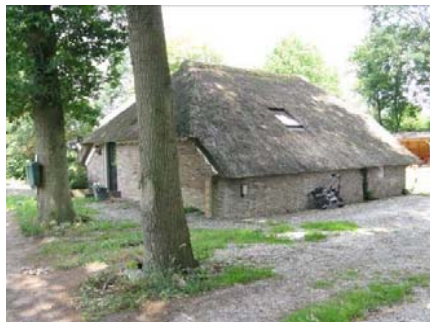
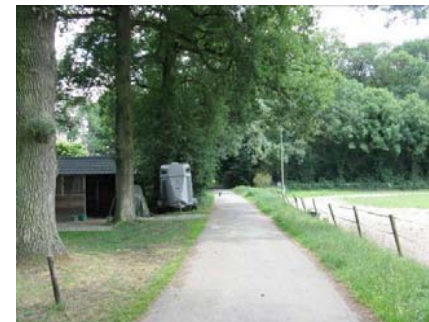
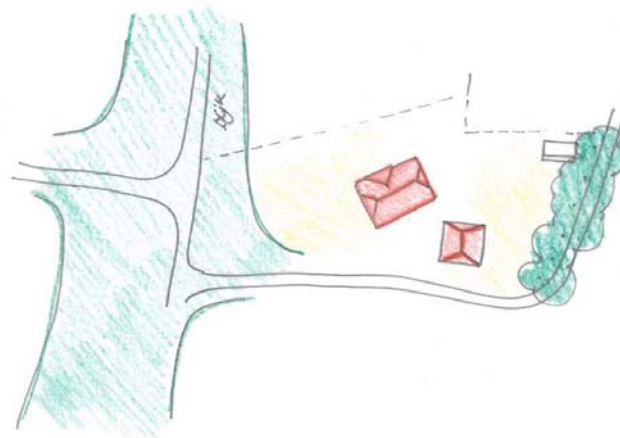
## De Doornweg 13

Waardevol is de ligging in een bosrijke omgeving, als onderdeel van een cluster van oudere boerenerven (De Haerst) en havezate Arnichem. De ligging aan de Vechtdijk, nabij het voetveer.

De structuur van het erf is redelijk traditioneel, sober en daarmee waardevol. De markante eiken op het achtererf zijn waardevol.

Het hoofdvolume en de schuur zijn waardevol als ensemble en als afzonderlijke elementen. Van belang is de positionering ten opzichte van elkaar. Waardevolle elementen zijn beide volumes, het nagenoeg gesloten dakvlak van beide en de gevels met luiken, windveren en detaillering van het hoofdvolume.

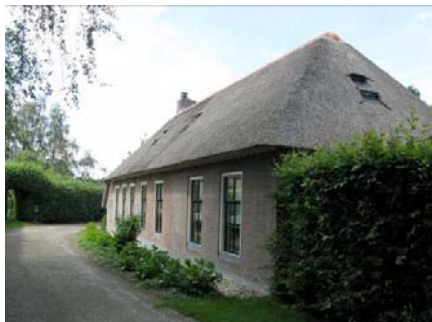
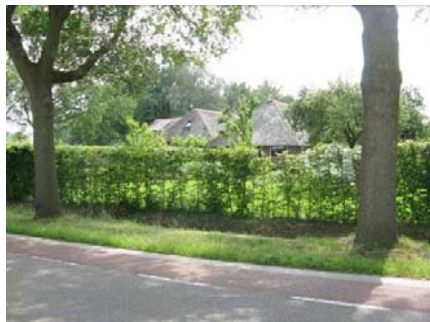
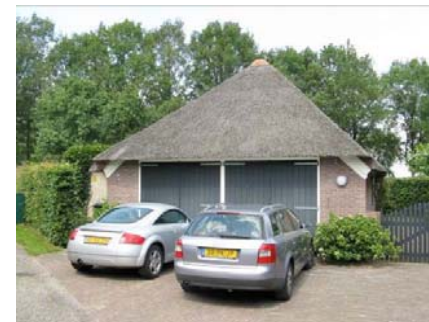
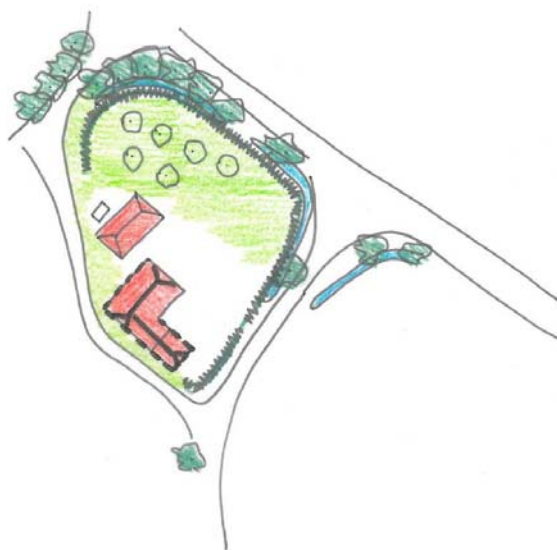
## De Doornweg 20-22A

Waardevol is het erf als onderdeel van het cluster erven van het voormalige kernesdorp Haerst (Haersolte). Ook de ligging nabij de Vechtdijk en het parkbos van havezate Arnhem is waardevol.

Waardevol is het ensemble van hoofdvolume met bijgebouw. Waardevol is de redelijk traditionele inrichting van het erf, een omhaagd erf, en waardevol zijn de markante eiken langs de weg. Waardevol is de sloot langs de weg.

Waardevolle elementen zijn het hoofdvolume dat is aangepast tot krukhuysboerderij waarvan de voormalige deel ondergeschikt is omdat de voormalige agrarische functie hier niet meer herkenbaar is, de rietgedekte dakvlakken en de gevels van het voormalige woongedeelte van het hoofdvolume in indeling, gevelopeningen, metselverband, materiaalgebruik en detaillering.

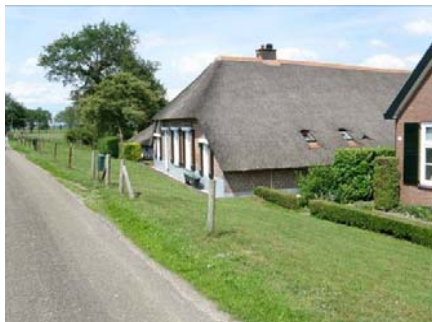
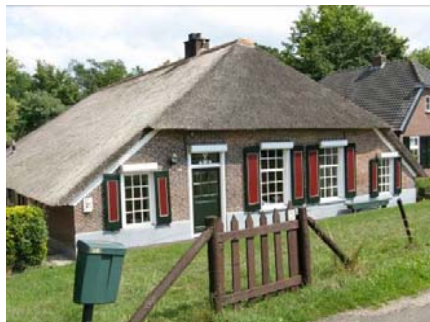
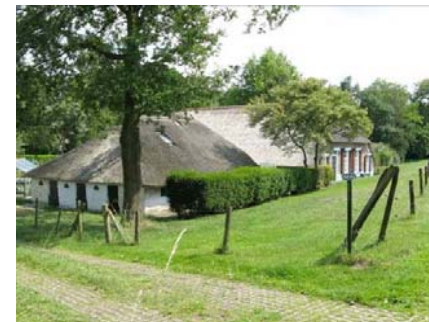
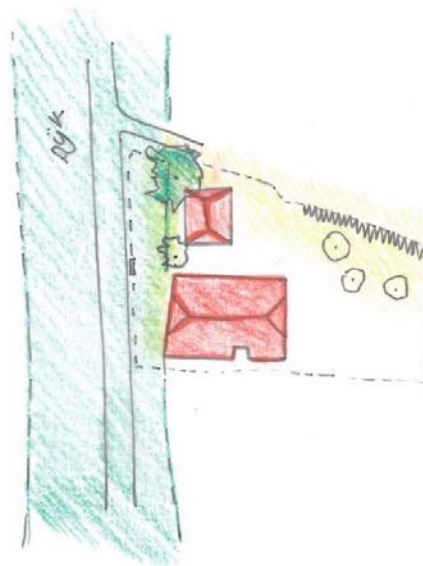
## De Doornweg 25

Waardevol is de ligging aan de Vechtdijk in het ervencluster van Haerst. Het vrije zicht op de rivier. De ligging aan de Vechtdijk.

Waardevol is de 'agrarische' uitstraling van de voorzijde en zijde van het erf. Waardevol is de markante eik op de hoek van et erf. Waardevol is het karrespoor.

Het hoofdvolume en de schuur zijn waardevol als ensemble en als afzonderlijke elementen. Van belang is de oriëntatie van het hoofdvolume naar de dijk en de situering van de schuur haaks op het hoofdvolume. Waardevolle elementen zijn beide volumes, de nagenoeg gesloten dakvlakken van beide, de gevels met luiken, windveren en detaillering van het hoofdvolume en de gevels van de schuur met staldeuren en stalvensters.

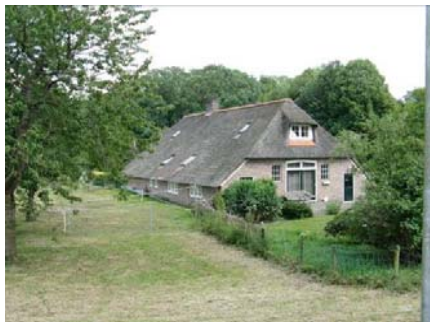
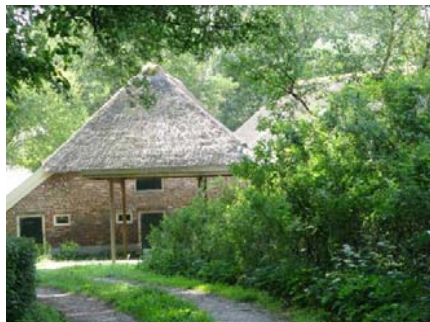
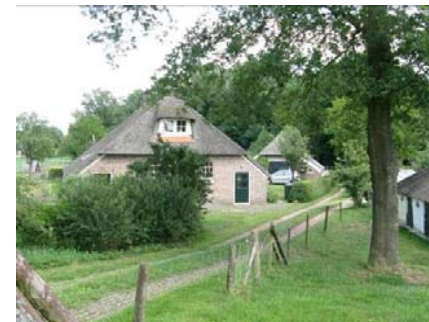
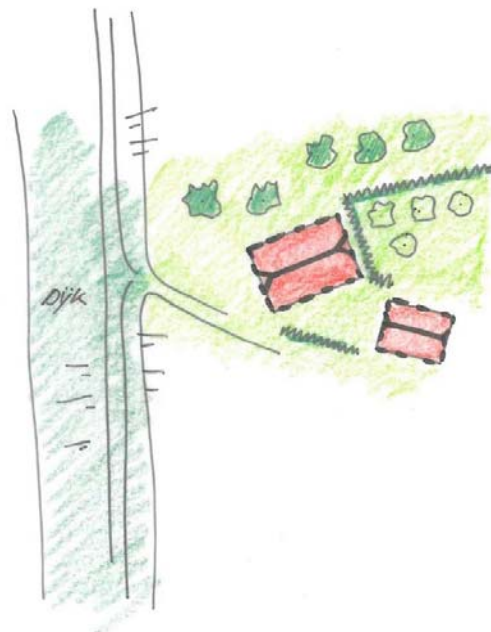
## De Doornweg 27

Waardevol is het erf als onderdeel van het cluster erven van het voormalige kernesdorp Haerst (Haersolte). Waardevol is de ligging aan de Vechtdijk en de nabijheid van het parkbos van havezate Arnichem.

Waardevol is het ensemble van hoofdvolume en bijgebouw. Waardevol is de traditionele inrichting en transparantie van het erf met fruitgaarde en omhaagde siertuin aan zijde en voorzijde. Waardevol zijn de kers en enkele hoogstamfruitbomen op het zijerf. Waardevol is het karrenspoor.

Het hoofdvolume en de schuur zijn waardevol als ensemble en als afzonderlijke elementen. Van belang is de positionering ten opzichte van elkaar. Waardevolle elementen zijn beide volumes en het nagenoeg gesloten rietgedekte dakvlak van beide.

Verder zijn van belang de gevels van beide volumes in materiaal, metselverband en indeling, de aanwezigheid van stalvensters, staldeuren en windveren en detailleringen.

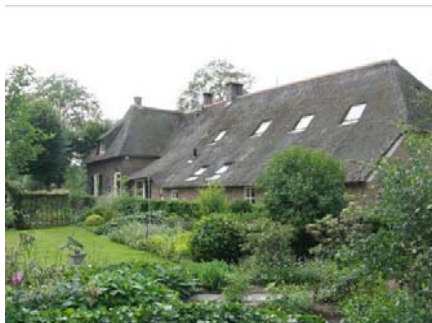
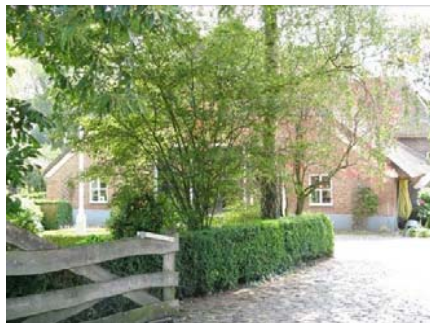
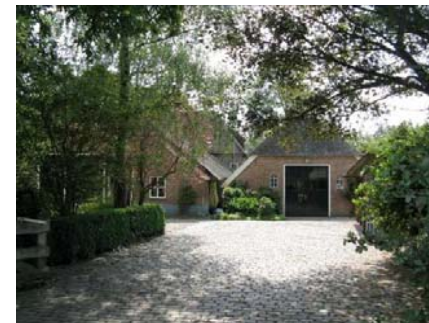
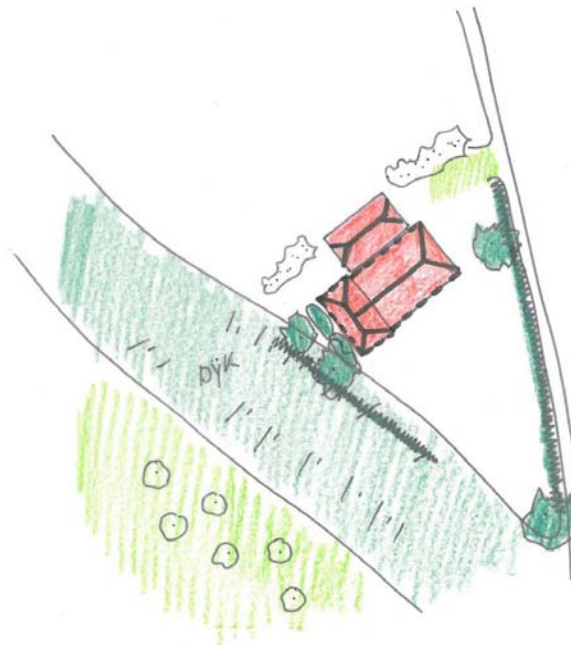
## De Doornweg 29

Waardevol is het erf als onderdeel van het cluster erven van het voormalige kernesdorp Haerst (Haersolte).

Waardevol is de ligging aan de Vechtdijk en de nabijheid van het parkbos van havezate Arnichem.

Waardevol is het ensemble van een hoofdvolume en bijgebouw. Waardevol zijn de markante kastanje op de hoek van het erf, de walnoot op het achtererf, de meidoornhaag langs het erf, de knotlindes en solitaires voor de gevel, de haag aan de voorzijde en de fruitgaarde aan de buitenzijde van de dijk. Hoewel het erf geen 'agrarisch' uitstraling heeft is de siertuin wel met 'gevoel' bij het ensemble ontworpen.

Waardevol zijn het forse hoofdvolume en de schuur als ensemble en als afzonderlijke elementen. Van belang is de positionering van het hoofdvolume ten opzichte van de Vechtdijk en beide gebouwen ten opzichte van elkaar. Waardevolle het rietgedekte dakvlak van beide volumes. Verder zijn van belang de gevels van het voormalig woongedeelte van de boerderij en de gevels van de stal in materiaal, metselverband, indeling en detailleringen.

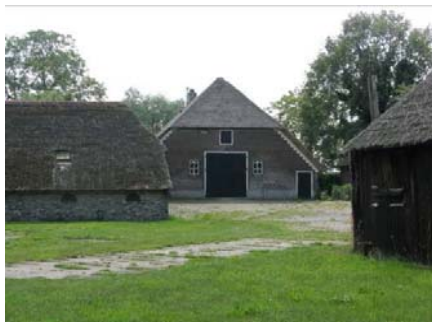
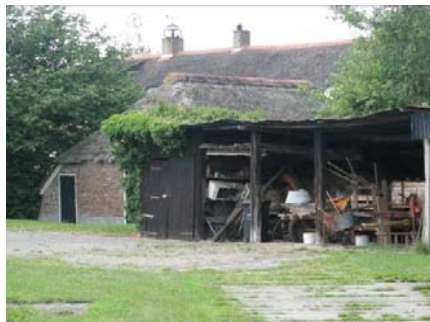
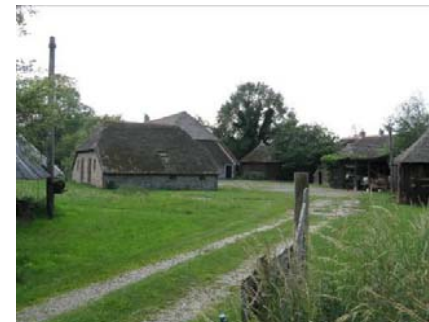
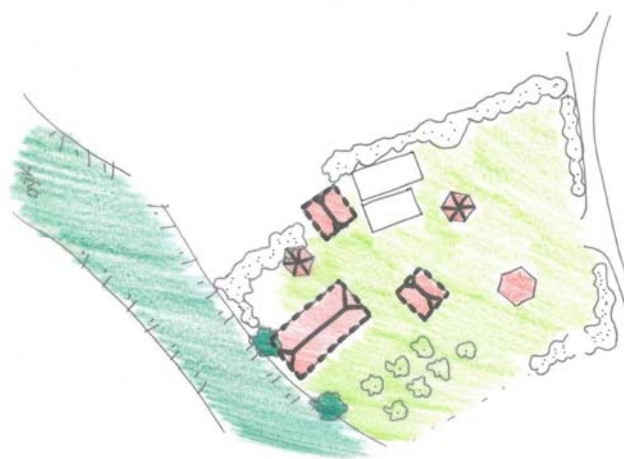
## De Doornweg 31-33

Waardevol is de ligging aan de Vechtdijk in het ervencluster van Haerst.

Waardevol is de compleetheid van het ensemble: boerderij met diverse bijgebouwen. (gemetselde en houten schuren en hooibergen). Het agrarisch (nuts)karakter (grote fruitgaarde), de traditionele eenvoud, de gaafheid van de gebouwen en de erfstructuur is waardevol.

Dit erf is het meest gave 'agrarische' erf in De Haerst.

Waardevol zijn het hoofdvolume, de twee gemetselde schuren en de drie hooibergen. De gebouwen zijn van belang als ensemble maar ook als afzonderlijke elementen. De positionering van de boerderij met de deel richting De Doornweg en de positionering van de gebouwen ten opzichte van elkaar zijn eveneens van belang.

Waardevolle elementen zijn de volumes van genoemde gebouwen, de gesloten dakvlakken van hoofdvolume en gemetselde schuren en de twee hooibergen met rieten kap, de gevels inclusief metselwerk, gevelopeningen, windveren en detaillering van het hoofdvolume, de gevels van de beide gemetselde schuren met stalvensters.

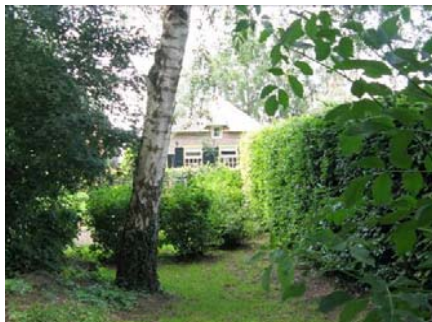
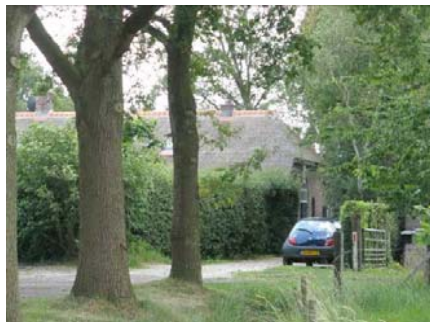
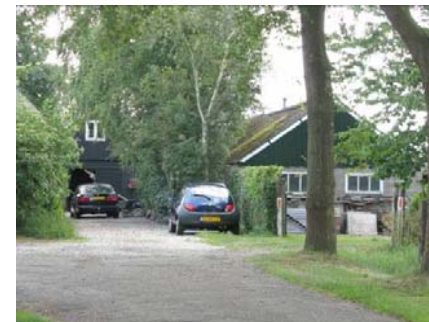
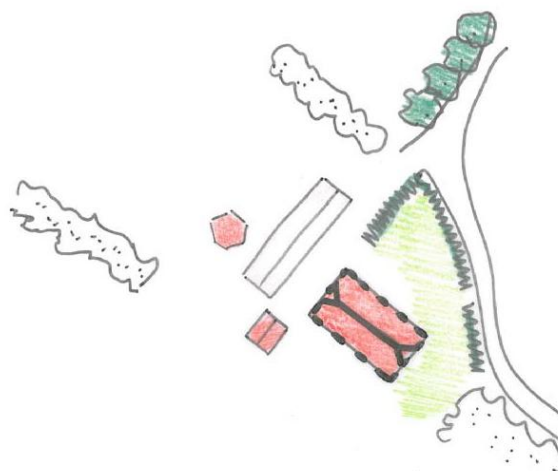
## De Doornweg 37

Waardevol is het erf als onderdeel van het cluster erven van het voormalige kernesdorp Haerst (Haersolte).  
Waardevol is de ligging nabij de Vechtdijk, en het parkbos van havezate Arnichem.

Waardevol is de traditionele inrichting van het erf met een combinatie van sier- en nutsbeplanting. Waardevol is het ensemble van een hoofdvolume met diverse bijgebouwen.

Het hoofdvolume is waardevol. Waardevolle elementen zijn het nagenoeg gesloten rietgedekte dakvlak, de gevels in materiaal, metselverband, indeling en detailleringen.  
Waardevol in het ensemble zijn de houten schuur en de hooiberg.

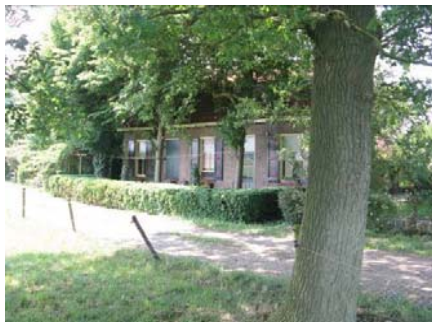
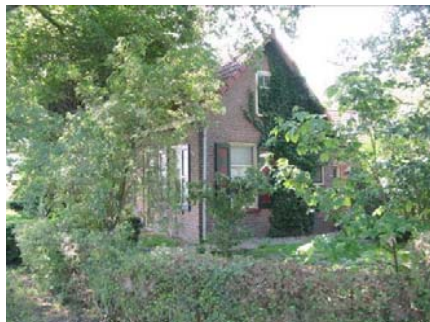
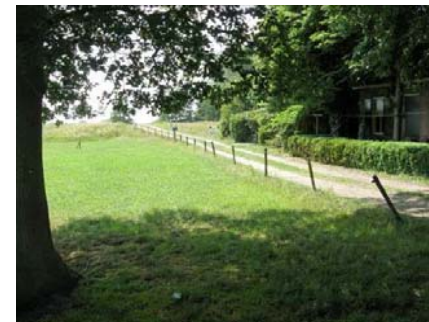
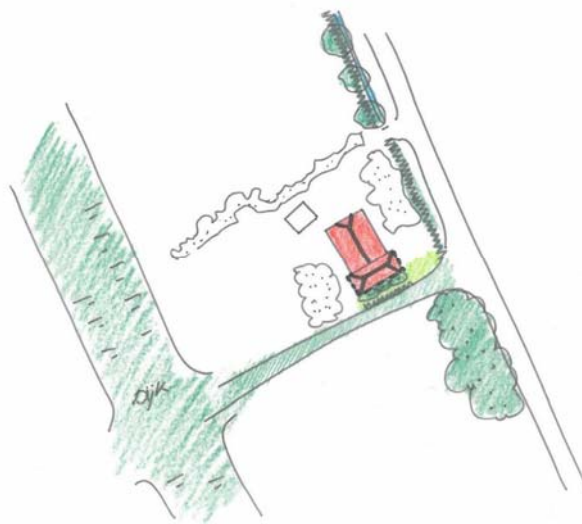
## De Doornweg 43

Waardevol is de ligging aan de Vechtdijk en het karrenspoor naar de dijk. Waardevol zijn de eiken langs de weg aan den voorzijde en de meidoornhaag met (knot)bomen en sloot langs de weide aan de achterzijde.

Waardevol is het voorerf met de drie knotlindes, de buxushaag voor de gevel en de meidoornhaag aan de zijde.

Waardevol is het hoofdvolume en de positionering van het volume parallel langs de Vechtdijk en de Doornweg, met de voorgevel georiënteerd naar het karrenspoor.

Waardevolle elementen zijn het nagenoeg gesloten met rode pannen gedekte dakvlak, de gevels van het voormalige woongedeelte van de boerderij in materiaal, metselverband, indeling en detailleringen.

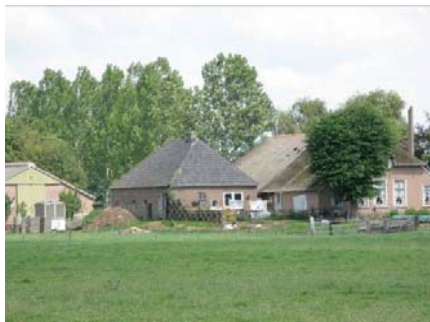
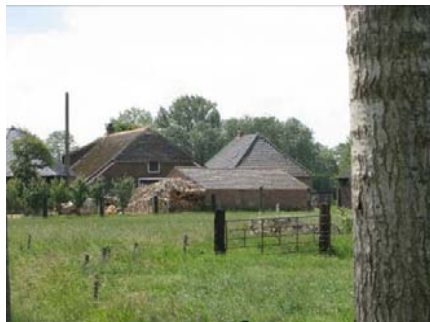
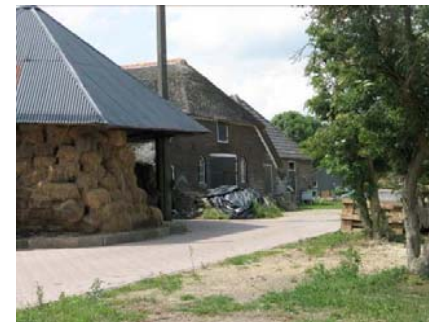
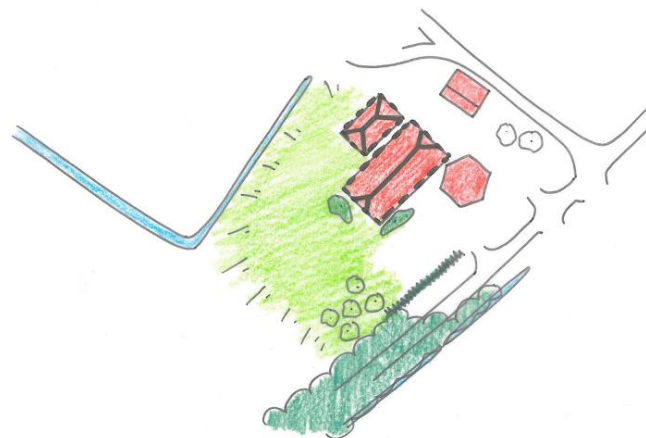
## Havezatheweg 1

Waardevol is het erf als onderdeel van het cluster met Havezatheweg 2 en 3. Het ensemble ligt verhoogd op een terp en bestaat uit twee forse volumes. Waardevol is de laan van eiken en populier.

Waardevol zijn de knotlindes voor de voorgevel. De haag van rode beuk is niet streekeigen, maar 'statig', passend bij de laan en de sfeer van de voormalige havezate.

Het hoofdvolume, de twee schuren en de hooiberg zijn waardevol als ensemble en als afzonderlijke elementen. Van belang is de positionering ten opzichte van elkaar. Waardevolle elementen zijn de dakvlakken van het hoofdvolume en van de schuur naast het hoofdvolume. Verder zijn de gevels van deze beide volumes van belang in materiaal, metselverband en detailleringen zoals de aanwezigheid van windveren, staldeuren en hooiluik.

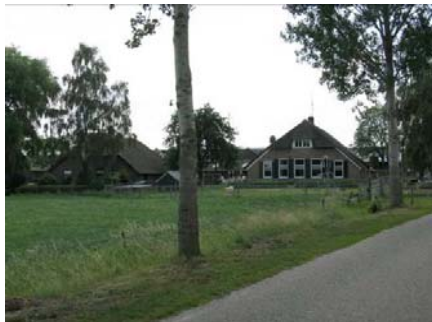
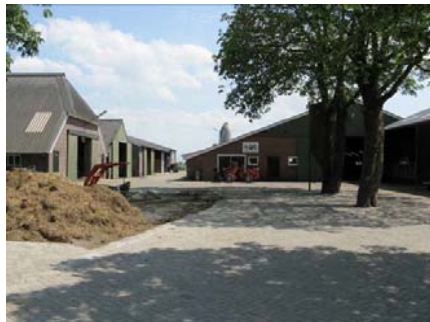
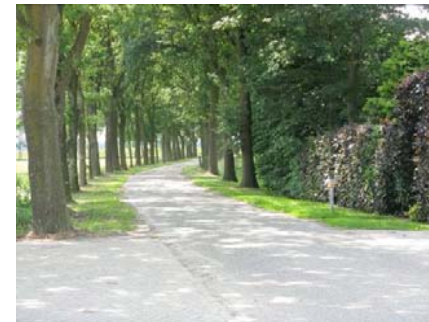
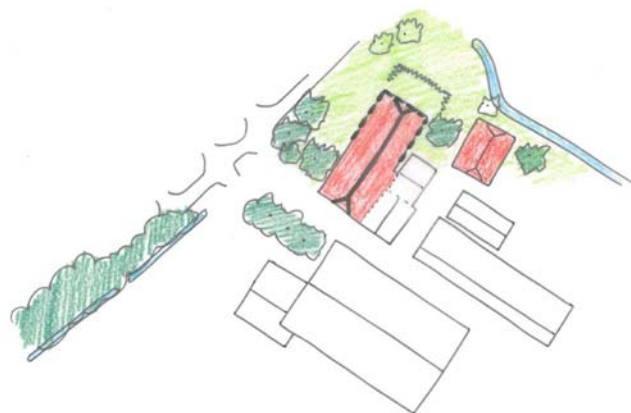
## Havezatheweg 2

Het erf is waardevol als onderdeel van het cluster met Havezatheweg 1 en 3. Waardevol is de laan, als toegang tot het cluster. Waardevol is de nabijheid van de voormalige havezate De Haerst. Waardevol is de transparantie van het erf.

Waardevol zijn de solitairen op het erf: beuk, kastanje, walnoot, treurwilg. Waardevol is het wekje aan de zijde en het wekje voor het voorerf.

Van belang is de positionering van het volume ten opzichte van de Havezatheweg. De waardevolle elementen bevinden zich voornamelijk in het voormalige woongedeelte van het hoofdvolume. Ter hoogte van dit gedeelte van het hoofdvolume zijn van belang het volume zelf, het nagenoeg gesloten rietgedekte dakvlak, de gevels in materiaal, metselverband, indeling en detailleringen zoals de muurankers, boerenvlechting, houten schuifvensters met luiken.

De tweede woning is op zichzelf niet van waarde, maar voegt zich als volume en qua architectuur in het ensemble.

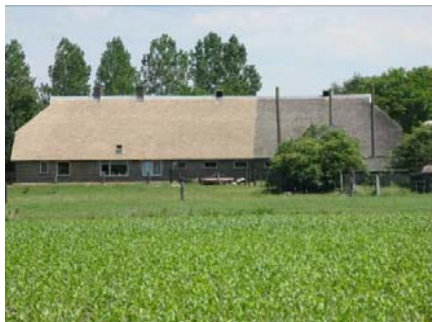
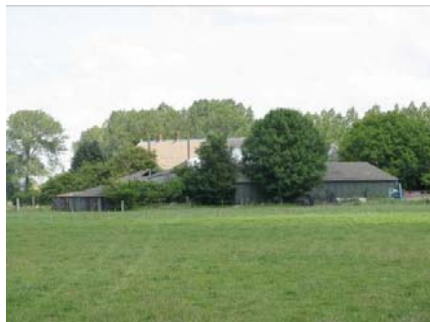
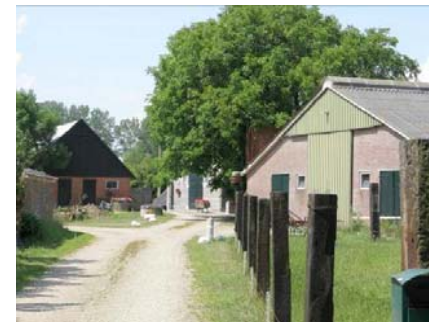
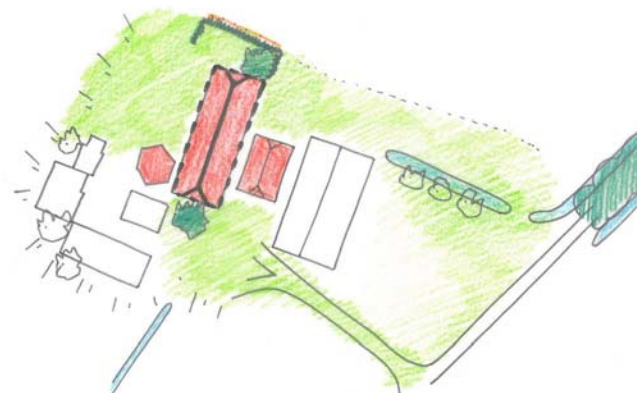
## Havezatheweg 3

Het erf is waardevol als onderdeel van het cluster met Havezatheweg 1 en 2. Waardevol is de laan, als toegang tot het cluster. Waardevol is de nabijheid van de voormalige havezate De Haerst. Waardevol is de verhoogde ligging op een terp.

Waardevol is de agrarische uitstraling van het erf en de traditionele inrichting met de omhaagde siertuin voor de gevel. Waardevol zijn de betonpalen (wit) met draad om het voorerf en de notenboom op het achtererf. Waardevol is het karrenspoor en het wekje aan de zijde van het erf.

Het forse hoofdvolume, de hooiberg en de kleinen stenen schuur zijn waardevol als ensemble en als afzonderlijke elementen. Van belang is tevens de positionering ten opzichte van elkaar. Waardevolle elementen zijn het gesloten rietgedekte dakvlak van het hoofdvolume, de gevels in materiaal, metselverband, indeling en detailleringen.

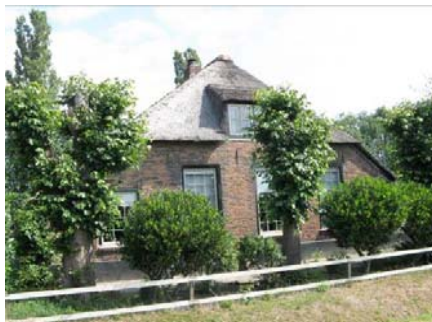
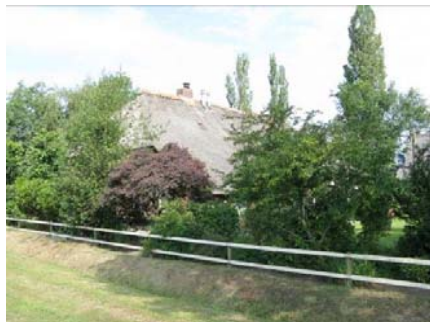
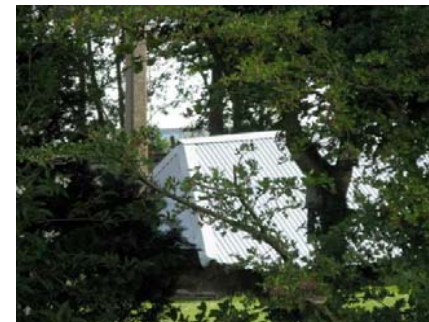
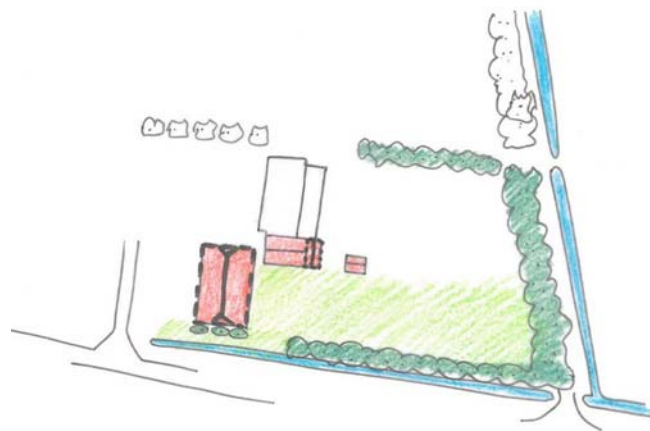
## Hessenweg 19

Waardevol is de ligging in het open weide landschap, de groene omkadering van het erf en de sloot/greppel aan de zuid- en oostzijde.

Waardevol is het ensemble met een hoofdvolume en bijgebouwen. Waardevol zijn de drie knotlindes voor de gevel. Waardevol is de singel als inkadering van het erf en de weide op het zijerf.

Van de bebouwing is het hoofdvolume als volume waardevol en de aanwezigheid van bijgebouwen en een hooiberg. Van belang is de positionering ten opzichte van elkaar. Waardevolle elementen van het hoofdvolume zijn het rietgedekte dakvlak, de gevels in materiaal, metselverband en indeling. Ook waardevol zijn de gevels van het kleinen betonschuurtje en het gesloten dakvlak. Waardevol is de hooiberg met betonnen roeden.

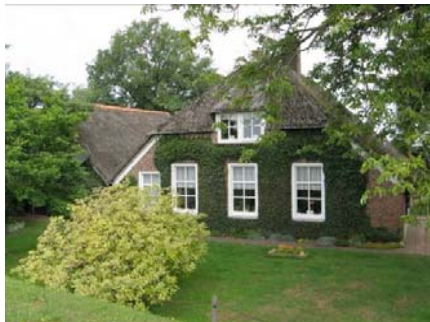
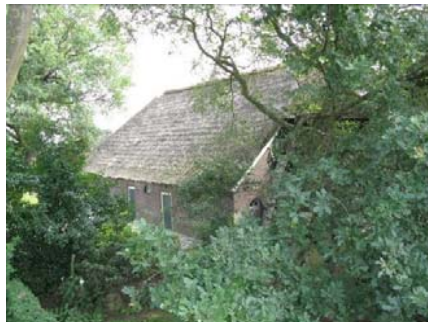
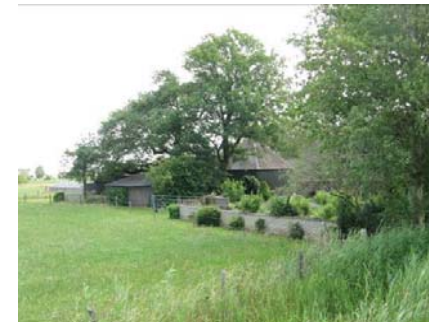
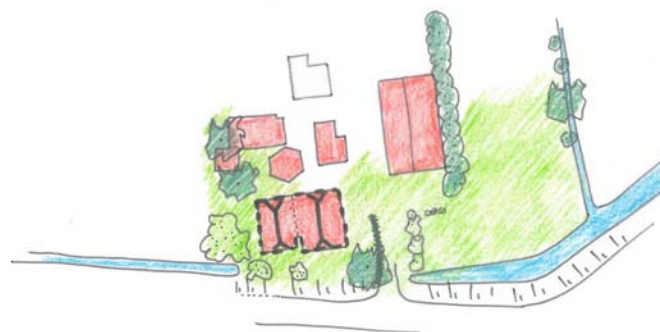
## Hessenweg 23

Waardevol is de ligging in het open weidelandschap.  
Waardevol is de sloot aan de voorzijde en zijde van het erf.

Waardevol is het erfensemble van hoofdvolume met stenen schuur en bijgebouwen. Het erf is traditioneel ingericht en heeft een 'agrarische' uitstraling. Dit is waardevol.  
Waardevol zijn de markante kastanje bij de ingang en de markante eiken op het zijerf.

De aanwezigheid van het hoofdvolume, schuur, hooiberg en andere bijgebouwen zijn waardevol voor het ensemble.  
Van belang is de positionering ten opzichte van elkaar.  
De volumes van de boerderij en schuur zijn afzonderlijk ook van waarde. Waardevolle elementen zijn het nagenoeg rietgedekte gesloten dakvlak van beide volumes, de gevels van beide volumes in materiaal, metselverband, indeling en detailleringen.

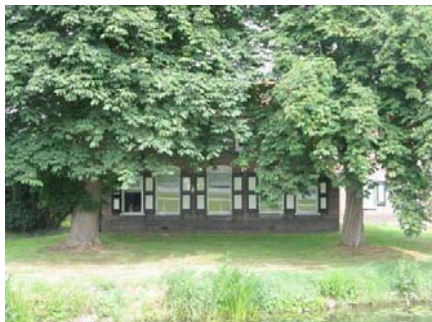
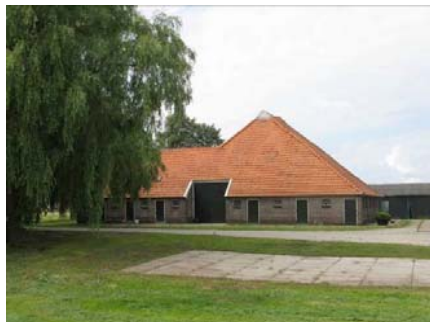
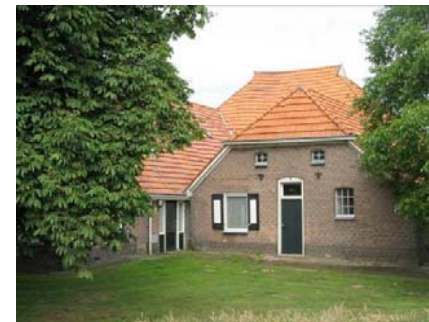
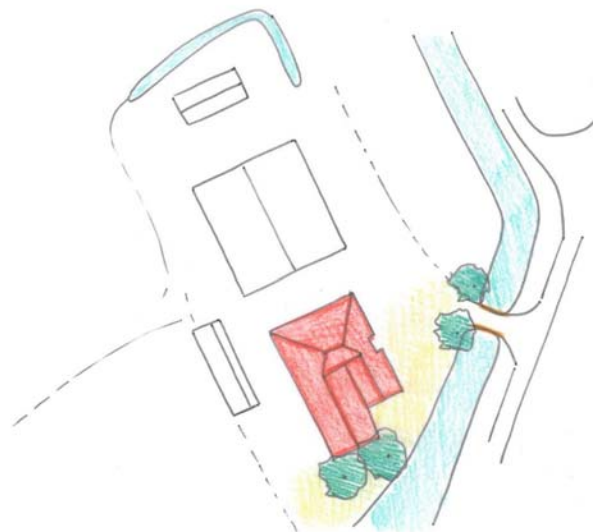
## Lichtmisweg 11

De ligging aan de wetering is waardevol. De wetering is karakteristiek voor dit ontginninglandschap en heeft daarmee een relatie met deze ontginningsboerderij.

Het erf is eenvoudig ingericht doch heeft allure door de boerderij, de markante solitaire bomen en de brug met sierhekwerk over de wetering. Het erf heeft een heldere erfstructuur met voor- en achter. Waardevol is de sloot aan de achterzijde.

Waardevol is het hoofdvolume met verhoogde stal verbonden door een tussenlid. De boerderij en de verhoogde stal hebben een bijzondere architectuur en zijn vrij gaaf.

Waardevolle elementen zijn het complete volume, de gesloten dakvlakken en de gevels inclusief metselwerk, gevelindelingen, gevelopeningen, staldeuren en -vensters, luiken en detaillering. De veestal en kapschuur voegen zich in het ensemble.

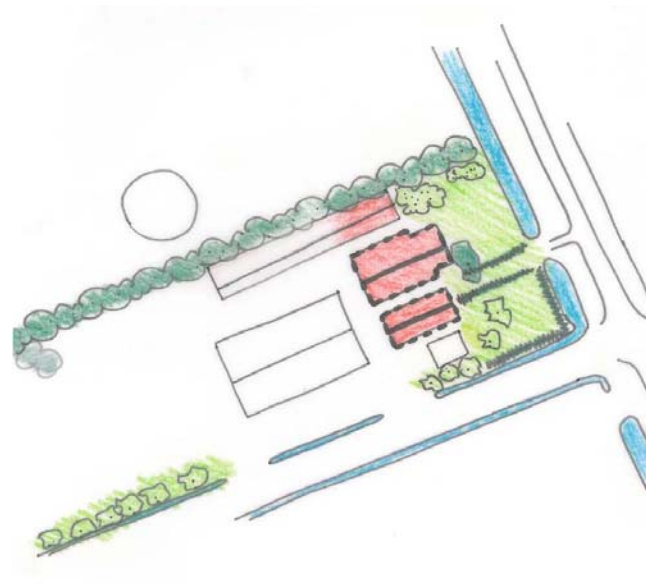
## Nieuwendijk 1

Waardevol is de ligging in het open weidelandschap. De brede sloot langs de weg en de sloot/greppel als begrenzing van het erf.

Waardevol is de traditionele erfstructuur met besloten singel (tijd van de ruilverkaveling) en bescheiden siertuin met een nutstuin/fruitbomen op het voorerf. Waardevol is de markante (knot)linde voor de gevel.

Waardvol zijn het hoofdvolume en de stenen schuur als ensemble en als afzonderlijke volumes. De kapschuur voegt mede toe aan de kwaliteit van het ensemble. Van belang is de positionering van de gebouwen ten opzichte van elkaar. Waardevolle elementen zijn het complete hoofdvolume, de gesloten met donkere pannen en golfplaat gedekte dakvlakken van hoofdvolume en stal, de gevels inclusief metselwerk, gevelindelingen, gevelopeningen, en detaillering. Bijzonder element is de versiering van de voorgevel van het hoofdvolume.

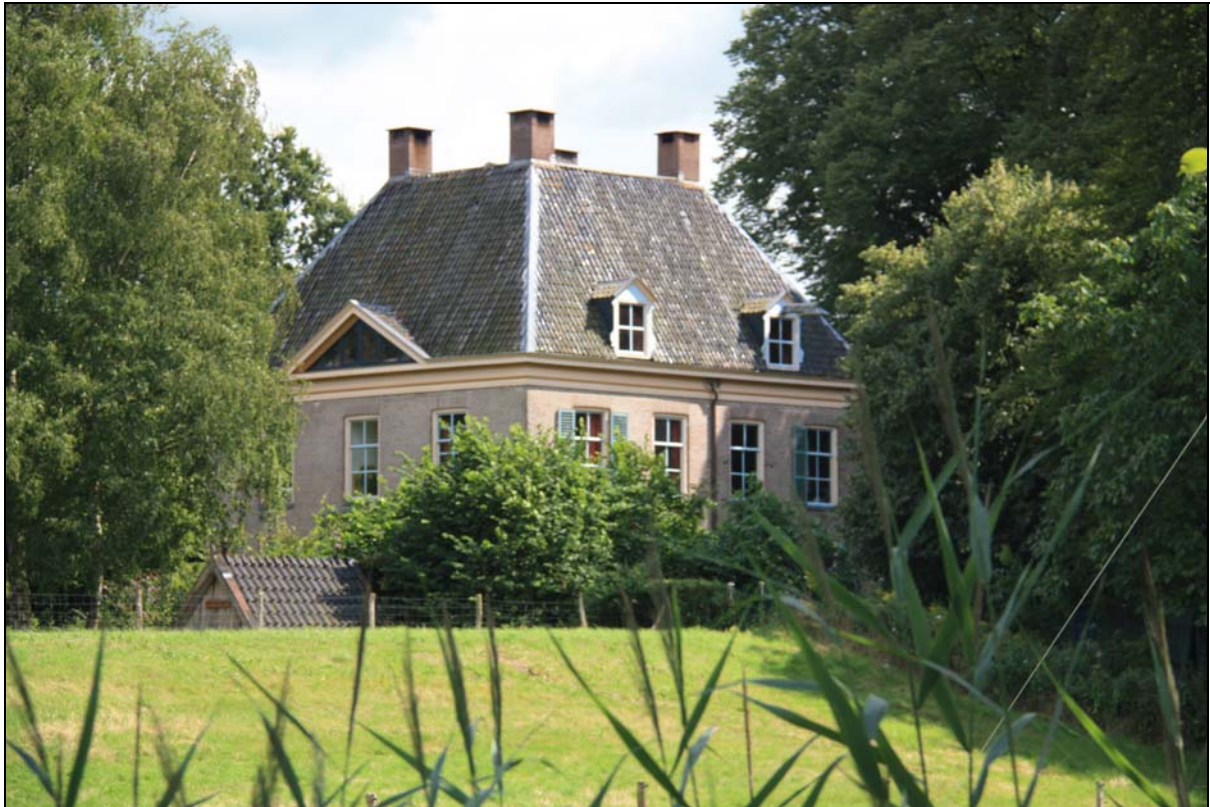
Het huis Arnichem.

De buitenplaats Arnichem (De Doornweg 17, Genne) ligt op de rechteroever van de Vecht. Het bestaat uit een kubusvormig buitenhuis van twee bouwlagen onder een omgaand schilddak, voorzien van hoekschoorstenen. Aan de noordwestzijde bevindt zich de ingangszijde met een tympaan. Het huidige herenhuis ontstond bij een nieuwbouw in 1829 in opdracht van Catherina Thomassen à Thuessink, weduwe van Mr. H.A. Tobias uit Zwolle. Het front is gericht op het Haersterveer en ziet uit over de Vecht en de Nemelerberg. Aan weerszijden liggen ommuurde binnenplaatsen. Aan de noordkant bevindt zich een langgerekt koetshuis uit het begin van de negentiende eeuw. Aan de westzijde wordt het begrensd door de Vechtdijk. Het huidige huis vervangt een ouder buitenhuis een zogenaamd spieker. De buitenplaats vormt een onderdeel van de gave buurtschap Arnichem, dat bestaat uit ongeveer tien boerderijen uit de achttiende en negentiende eeuw.

**8. Advies: de relatie tussen herenhuys, park en koetshuis behouden. Tuinhistorisch onderzoek uitvoeren.**

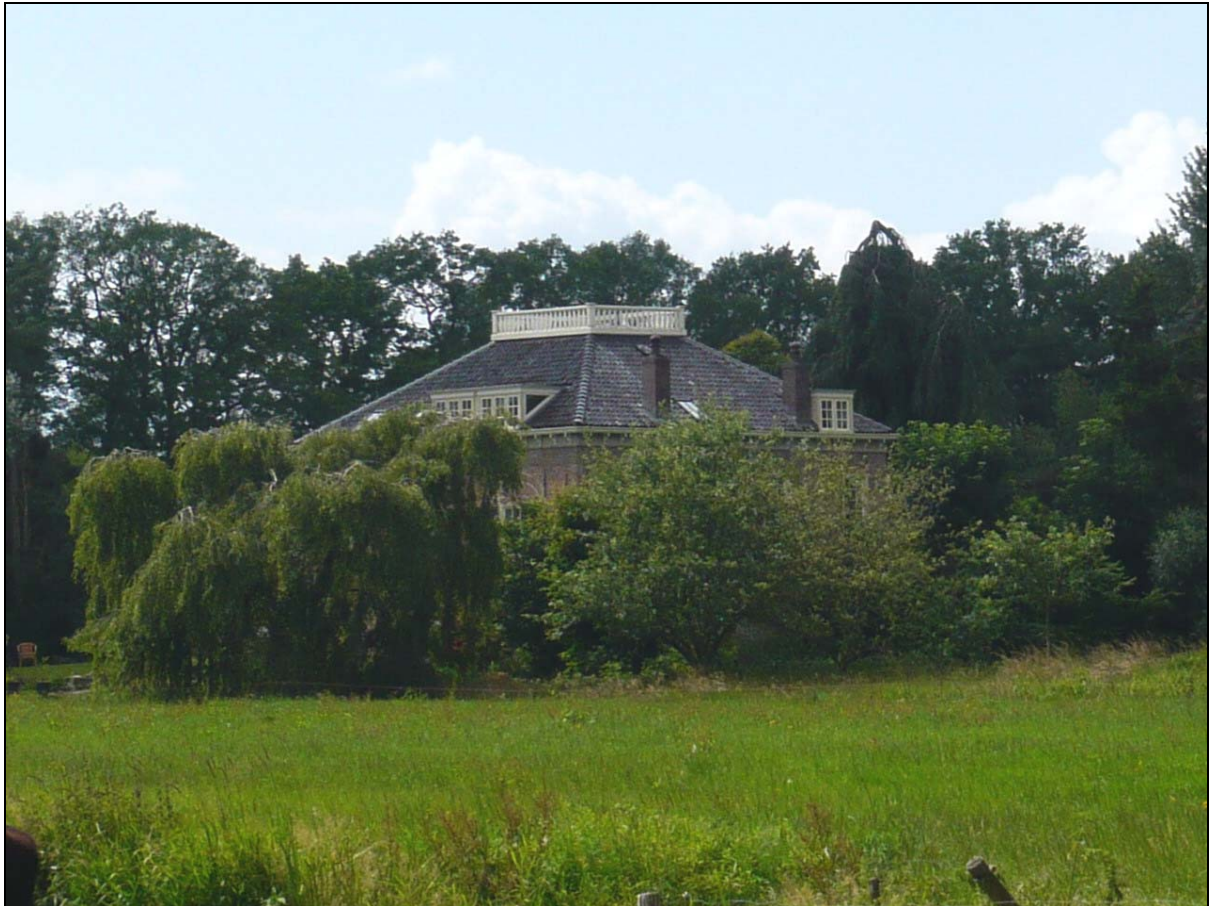
Huis Den Doorn.

De buitenplaats Den Doorn in Haerst is ontstaan uit een kasteel dat in 1427 voor het eerst wordt genoemd. De militaire betekenis van kasteel blijkt uit het feit dat Den Doorn in 1523 een rol speelde in het conflict tussen Gelre en Karel V. In dat jaar werd op het kasteel door Gelre een militaire bezetting gelegd, waarschijnlijk met het oogmerk om vanuit het kasteel zowel de Vecht als de weg van Zwolle naar Hasselt te beheersen. Mogelijk werd het kasteel toen voorzien van een wallenstelsel met een gracht van 175 x 175 meter, waarvan de huidige Vechtdijk en buitengracht mogelijk restanten zijn. In het centrum van deze ruimte staat het huidige herenhuis op een rechthoekig eiland.

**8. Advies: de relatie tussen herenhuis en bijgebouwen behouden.**

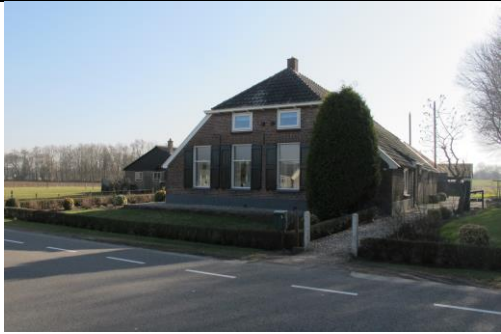
| | De Doornweg | 5 | <p>Eenvoudig hallehuisboerderijtje uit 1919, met een afgewolfd zadeldak, een rechthoekige plattegrond en vensters met luiken. In de loop van de tijd onderging dit object een aantal vernieuwingen. Als onderdeel van een aantal verspreid liggende boerderijen bij de aansluiting van de De Doornweg op de Bomhofweg – waaronder de boerderij op nr. 7 – is er sprake van belangrijke beeld- en ensemblewaarde.</p> | |

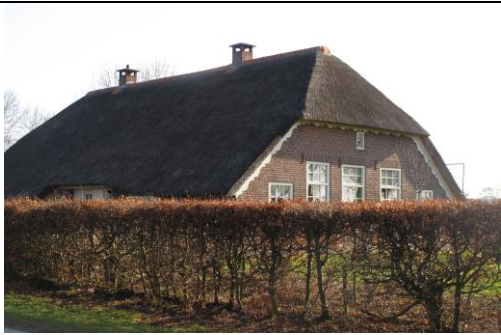
| | De Doornweg | 7 | <p>Tegenover de Bomhofweg en op de hoek van een openbaar pad gelegen boerderij die in oorsprong uit circa 1875 dateert. Opzet als een hallehuisboerderij, met een rietgedekt en afgewolfd zadeldak, een rechthoekige plattegrond en veelruits ramen. Ingrijpend gerenoveerd, maar belangrijke locatie waardoor er sprake is van beeldwaarde. In combinatie met enkele nabijgelegen historische boerderijen – waaronder de boerderij op nr. 5 – is er belangrijke ensemblewaarde.</p> | |

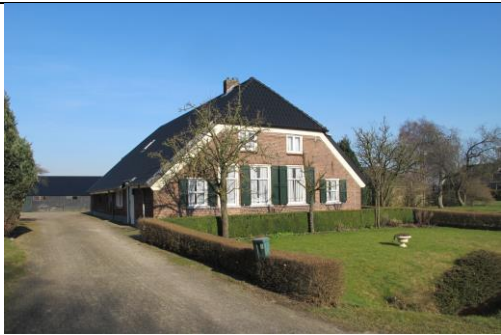
| | De Doornweg | 8 | <p>Vrij gaaf bewaard gebleven hallehuisboerderijtje uit 1910, met een afgewolfd zadeldak (vernieuwde dekking) en vensters met luiken. Rechthoekige plattegrond. Het door een tuin voorafgegane object vertegenwoordigt tezamen met de vlakbijgelegen boerderij op nr. 10 belangrijke ensemblewaarde. Bovendien van beeldbepalend belang. Architectuurhistorisch waardevol. De jongere erfbouw heeft geen bijzondere waarde.</p> | |

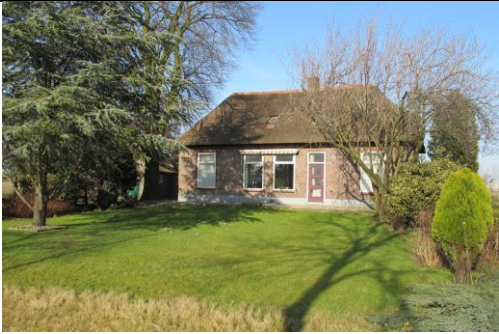
| | De Doornweg | 10 | T-boerderij uit omstreeks 1875, deel uitmakende van een markant historisch erf met diverse bijgebouwen. De boerderij onderging een aantal vernieuwingen maar het authentieke karakter bleef goed herkenbaar. In hoofdzaak rechthoekige plattegrond, één bouwlaag. Voorhuis met een rietgedekt schilddak en een asymmetrische voorgevelindeling. De deel heeft een afgewolfd zadeldak, eveneens met riet gedekt. Belangrijke beeldwaarde. Tezamen met de vlakbijgelegen boerderij op nr. 8 is er sprake van belangrijke ensemblewaarde. | |

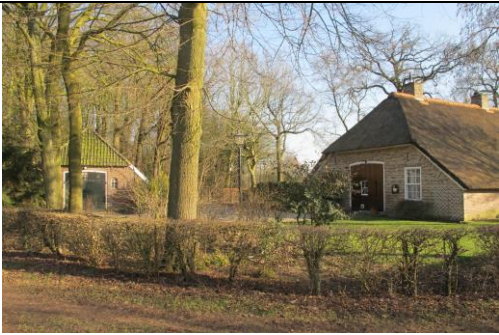
| | De Doornweg | 11 | In de buurtschap Haerst maakt dit waardevolle historische erf deel uit van een cluster van diverse oude boerderijen, vlakbij het als een RM beschermde Huize Arnichem. De boerderij heeft een vroeg 18 <sup>de</sup> -eeuwse oorsprong en is uitgevoerd volgens het hallehuistype, met een rietgedekt zadeldak en veelruits ramen. Ondanks renovatie bleef het authentieke karakter goed herkenbaar. Oude leilinden langs de voorgevel. Bijbehorende en gaaf bewaard gebleven vrijstaande schuur uit de late 19 <sup>de</sup> eeuw, met een afgewolfd zadeldak met pannendekking. In Haerst vertegenwoordigt dit erf belangrijke beeld- en ensemblewaarde. | |

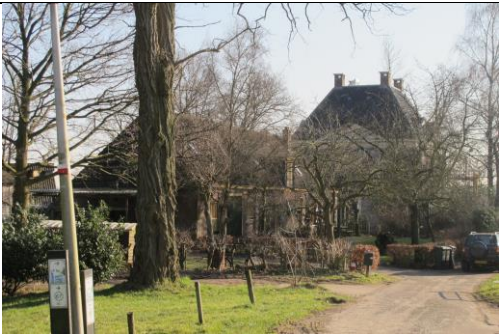
| | De Doornweg | 15 | Naast het als een RM beschermde Huize Arnichem gelegen bijgebouw, dat is gebouwd als het koetshuis van deze buitenplaats. Het object heeft een rechthoekige plattegrond, en telt één bouwlaag, met een pannengedekt schilddak. Gaaf bewaard gebleven karakter. Belangrijke architectuur- en cultuurhistorische waarde. Tevens ensemblewaarde. | |

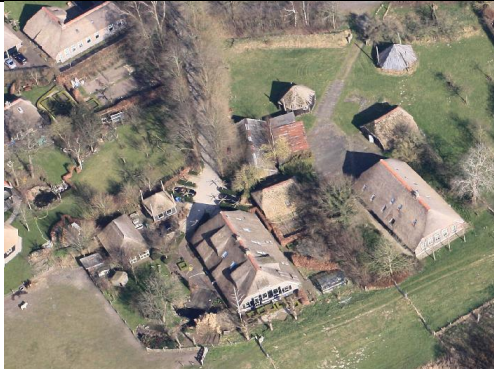
| | <p>De Doornweg</p> | <p>35</p> | <p>Hallehuisboerderij uit 1872 die deel uitmaakt van een boerderijenzwerm met diverse historische complexen. Het object heeft een rietgedekte kap met wolfeinden. Asymmetrisch ingedeelde en op het zuiden gerichte voorgevel. Het bedrijfsgedeelte is op de Doornweg gericht. Er zijn diverse historische bijgebouwen waaronder een hooiberg. De boerderij onderging een aantal ingrijpende vernieuwingen. Belangrijke ensemblewaarde.</p> | |
