## Erfinpassingsplan

Kappersweg 6b te Aalten

Datum: 26-2-2023

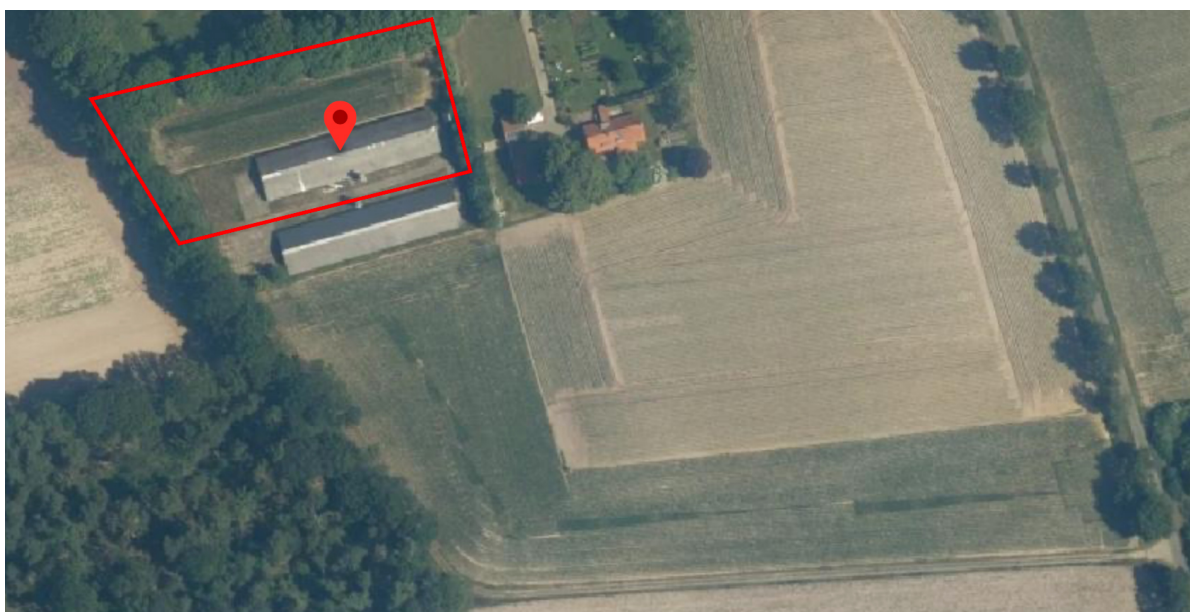
Figuur 2.2: Luchtfoto met begrenzing (rood kader) van de projectlocatie (bron: [ruimtelijkplannen.nl](https://ruimtelijkplannen.nl))

In figuur 2.2 wordt een luchtfoto van de locatie waarop de elementen zichtbaar zijn. In figuur 2.3 en 2.4 is een foto impressie van de locatie weergegeven.

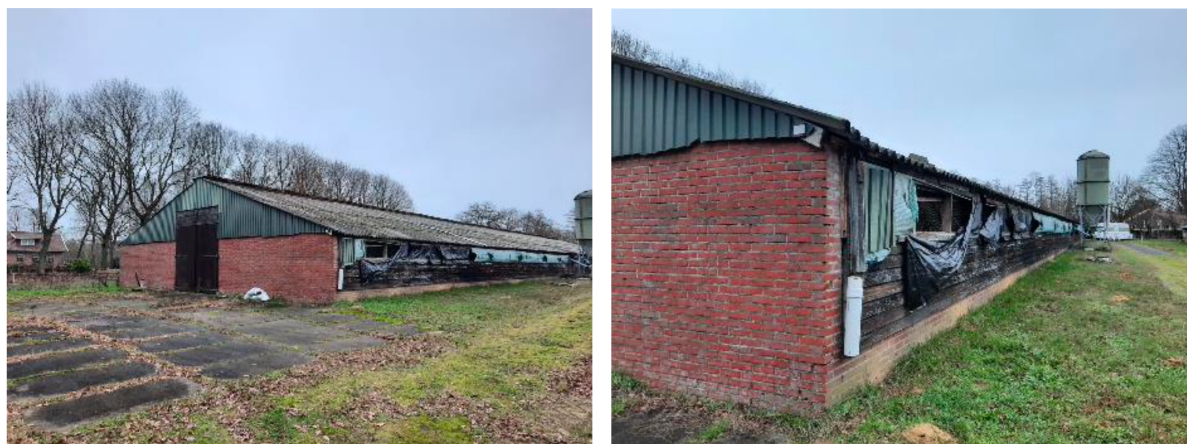
Figuur 2.3: Impressie van de projectlocatie

De projectlocatie bestaat uit pluimveestallen, verharding, silo's en een erfinrit richting de Kappersweg. Het dak van de stallen bestaat voor ongeveer 50% uit asbest golfplaten (zie bijlage 1). Verder is er een houtsingel aanwezig langs de noord, oost en westelijke grens van het perceel bestaande uit bomen (zomereiken) en andere gebiedseigen beplanting. Het overige deel is onbebouwd en in agrarisch gebruik.

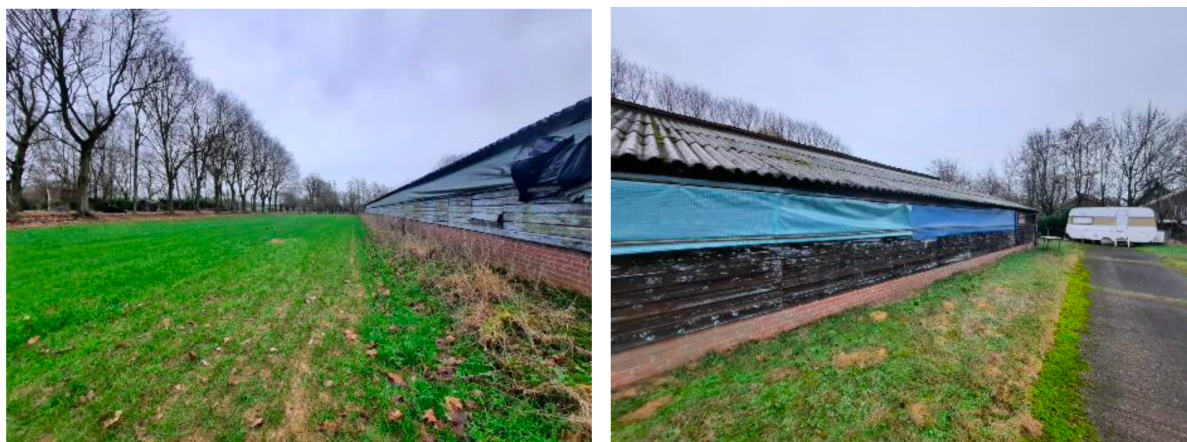
Figuur 2.4: Impressie van de projectlocatie

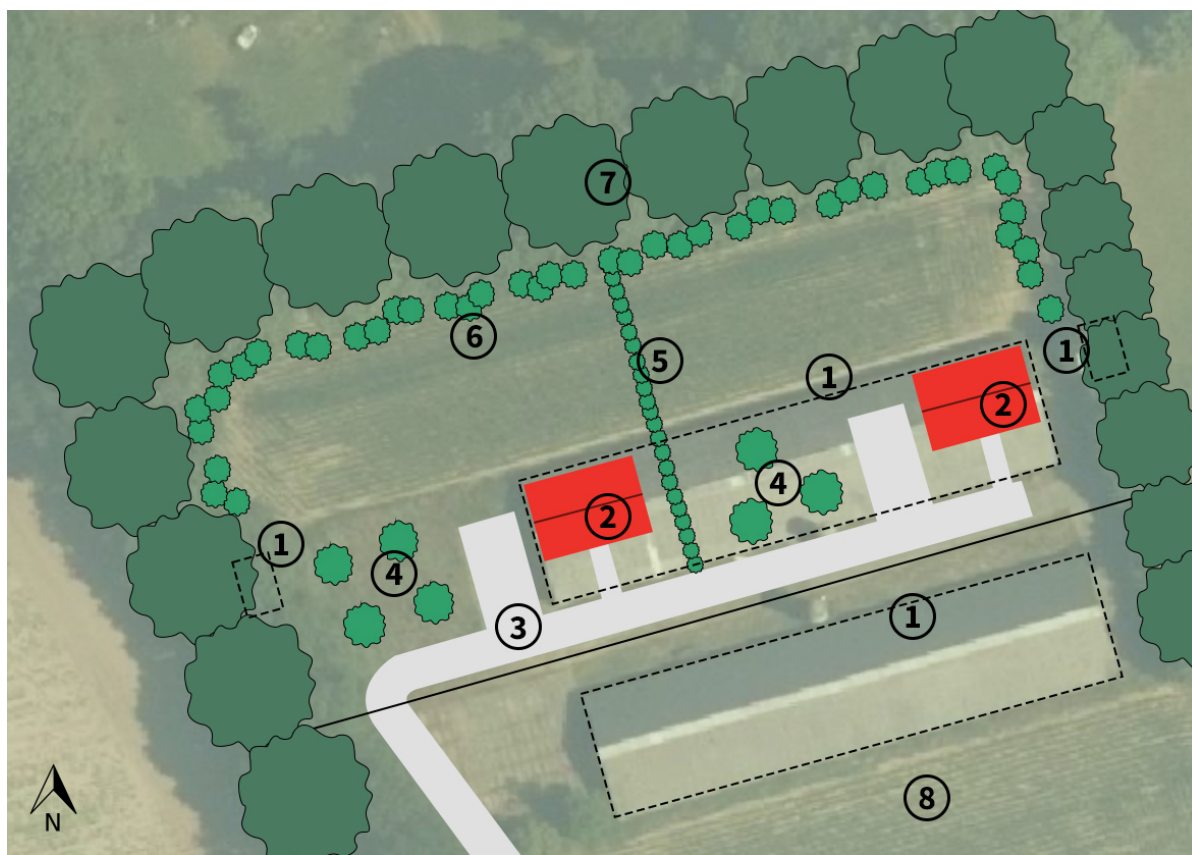
Figuur 3.1: Erfinrichtingsplan

| Nr. | Beschrijving |
| 1 | Te slopen voormalige agrarische bebouwing. Ca. 1700 m <sup>2</sup> op eigen erf + ca. 300 m <sup>2</sup> elders. Totaal ca. 2000 m <sup>2</sup> . |
| 2 | Twee nieuwe woningen. |
| 3 | Bestaande gedeelde erfinrit richting de Kappersweg. |
| 4 | Zeven hoogstam fruitbomen, waarvan vier appelbomen en drie perenbomen. De bomen worden voorzien van twee boompalen met boomband. |
| 5 | Scheerhaag van 35 m bestaande uit liguster, beuk, haagbeuk, veldesdoorn of meidoorn. |
| 6 | Houtsingel met inheemse heesters als bosplantsoen in wildverband (gemengd) bestaande uit hazelaar 20%, rentenboompje 25%, liguster 10%, meidoorn 20%, hulst 5%, lier 10% en sleedoorn 10%. (% per m <sup>2</sup> , 300 m <sup>2</sup> totaal) |
| 7 | Bestaande zomereiken. |
| 8 | Weiland dat uitgebreid wordt met het grootste deel van de grond dat nu bestemd is voor agrarische bebouwing. |

In figuur 3.1 wordt het erfinrichtingsplan voor landschappelijke inpassing gepresenteerd.

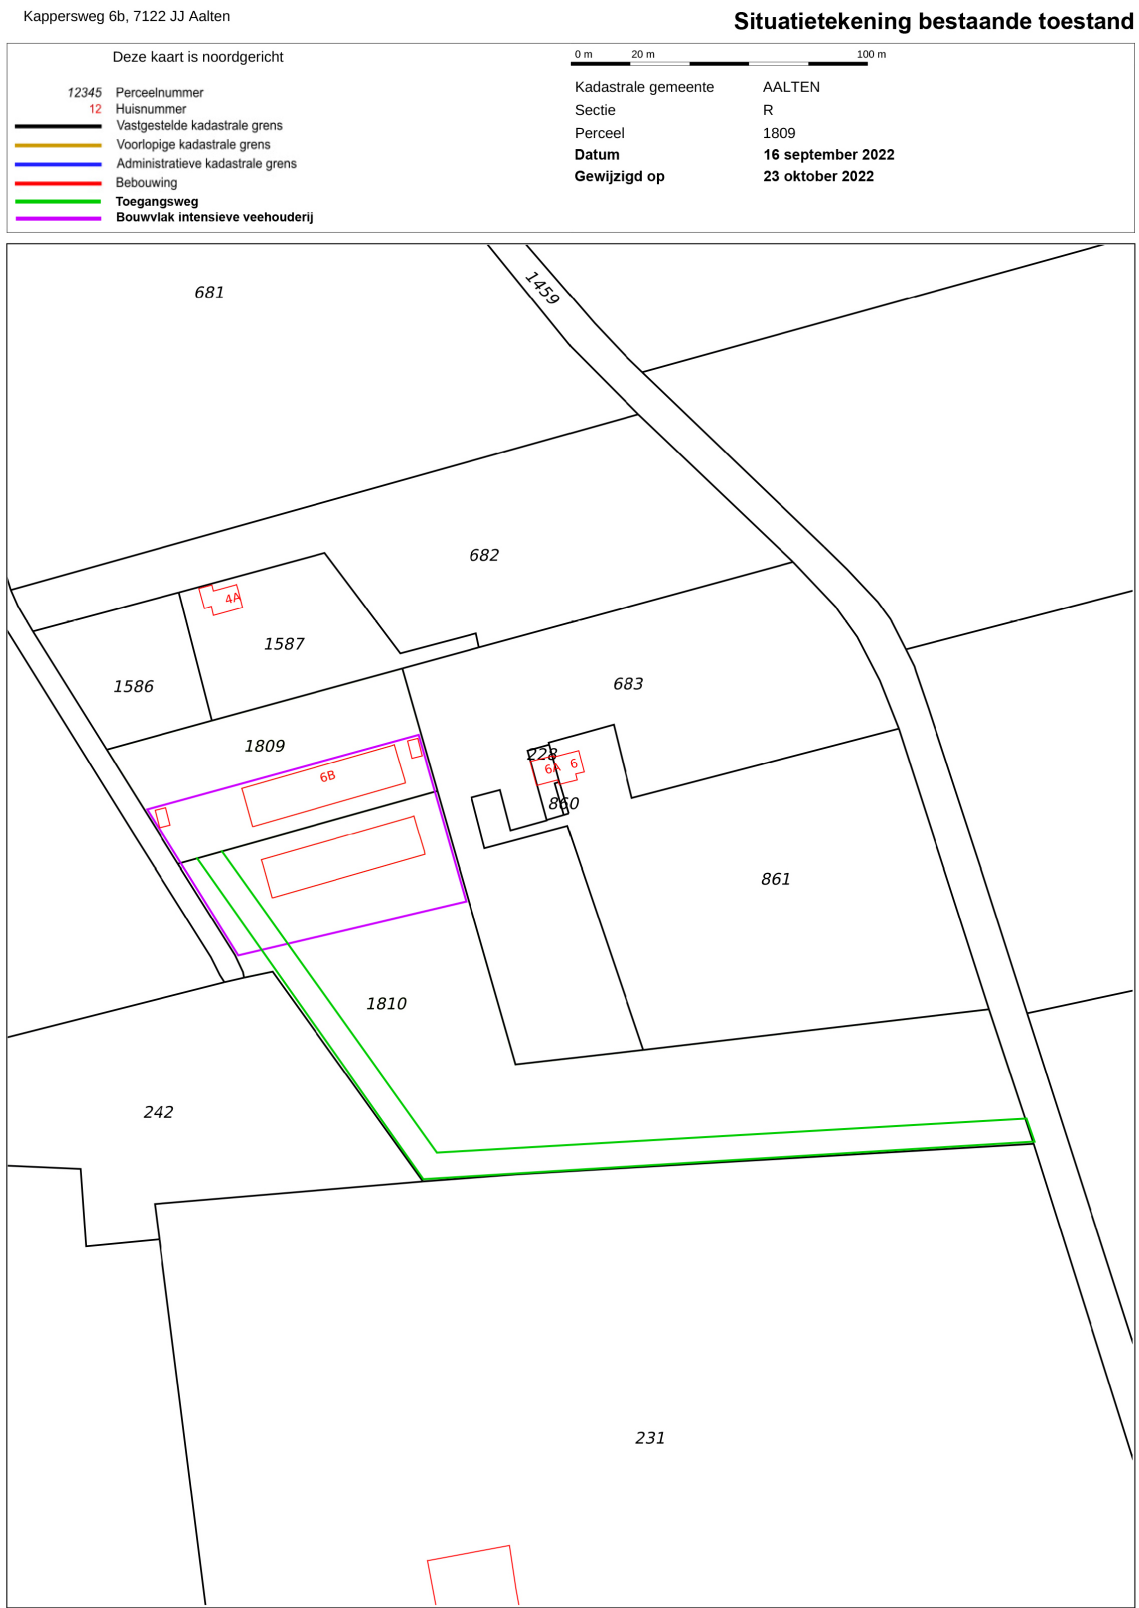
Bijlage 2: Situatietekening bestaande toestand

In de nieuwe situatie worden alle pluimveestallen gesloopt en worden twee nieuwe woningen geplaatst. In bijlage 2 staat een kaart met de huidige situatie en in bijlage 3 staat een kaart met de nieuwe situatie.

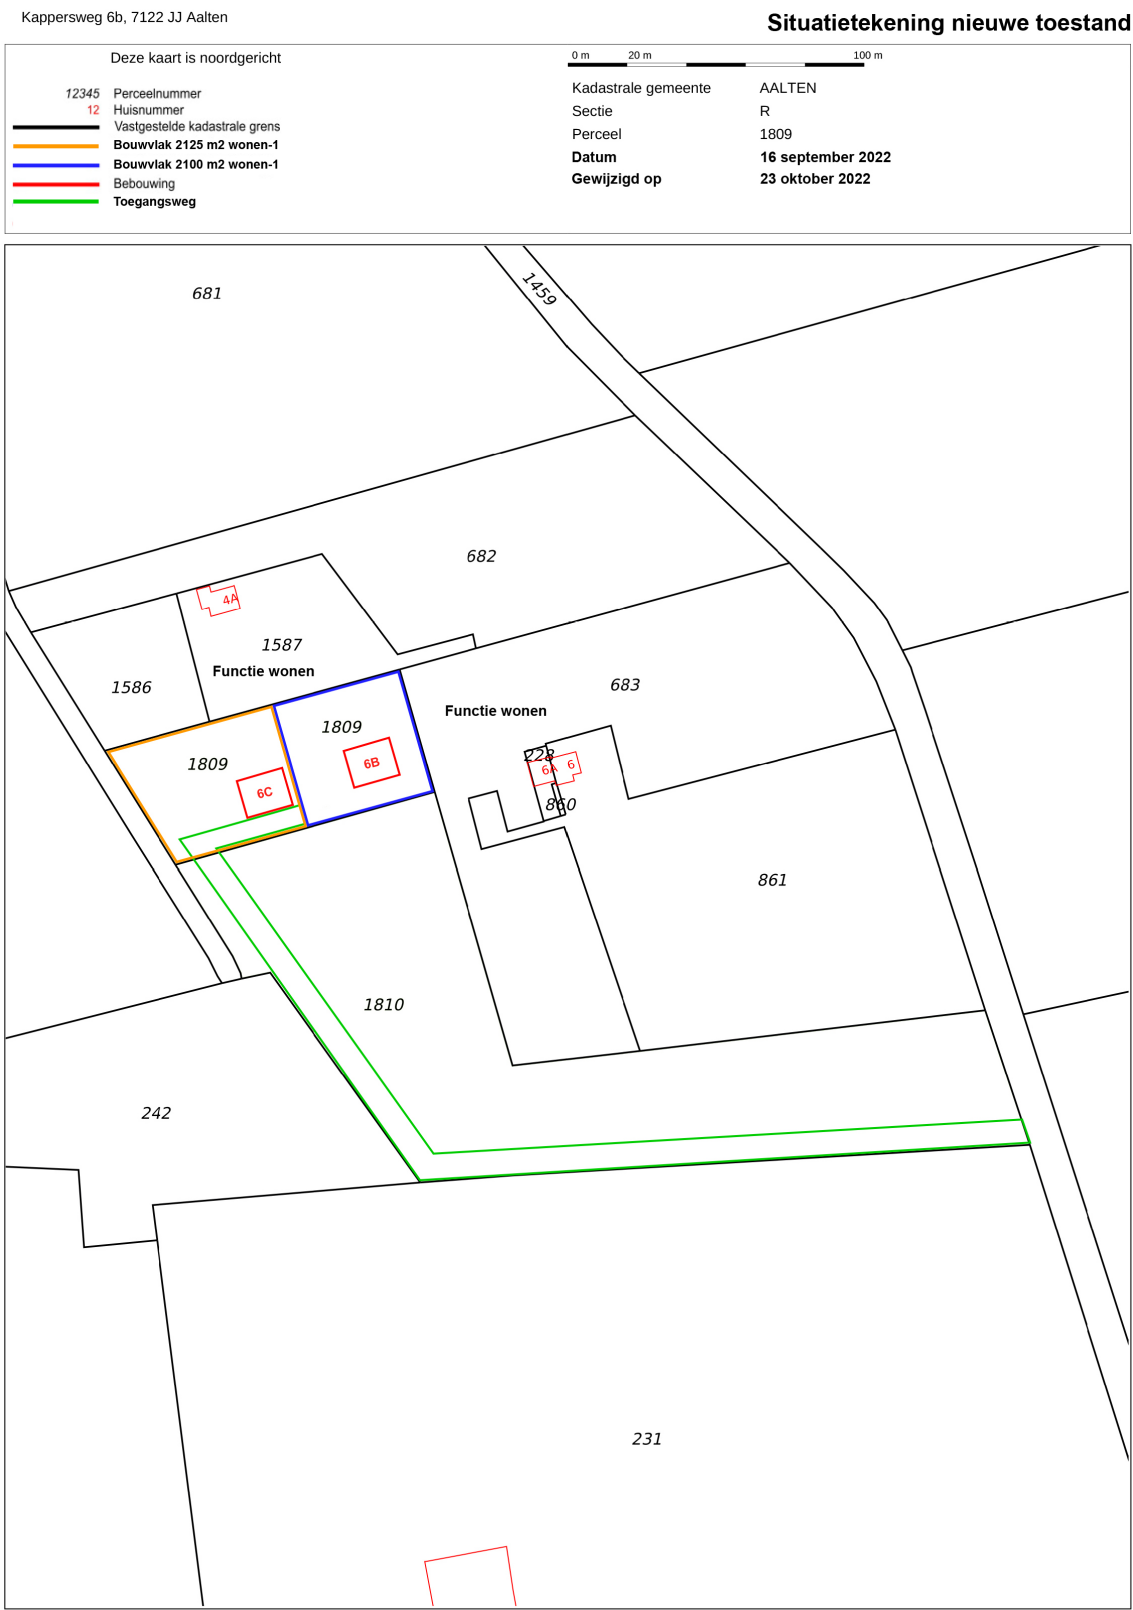
Bijlage 3: Situatietekening nieuwe toestand
