NADER BODEMONDERZOEK

DELERWEG 9

TE HOENDERLOO

# Rapportage nader bodemonderzoek

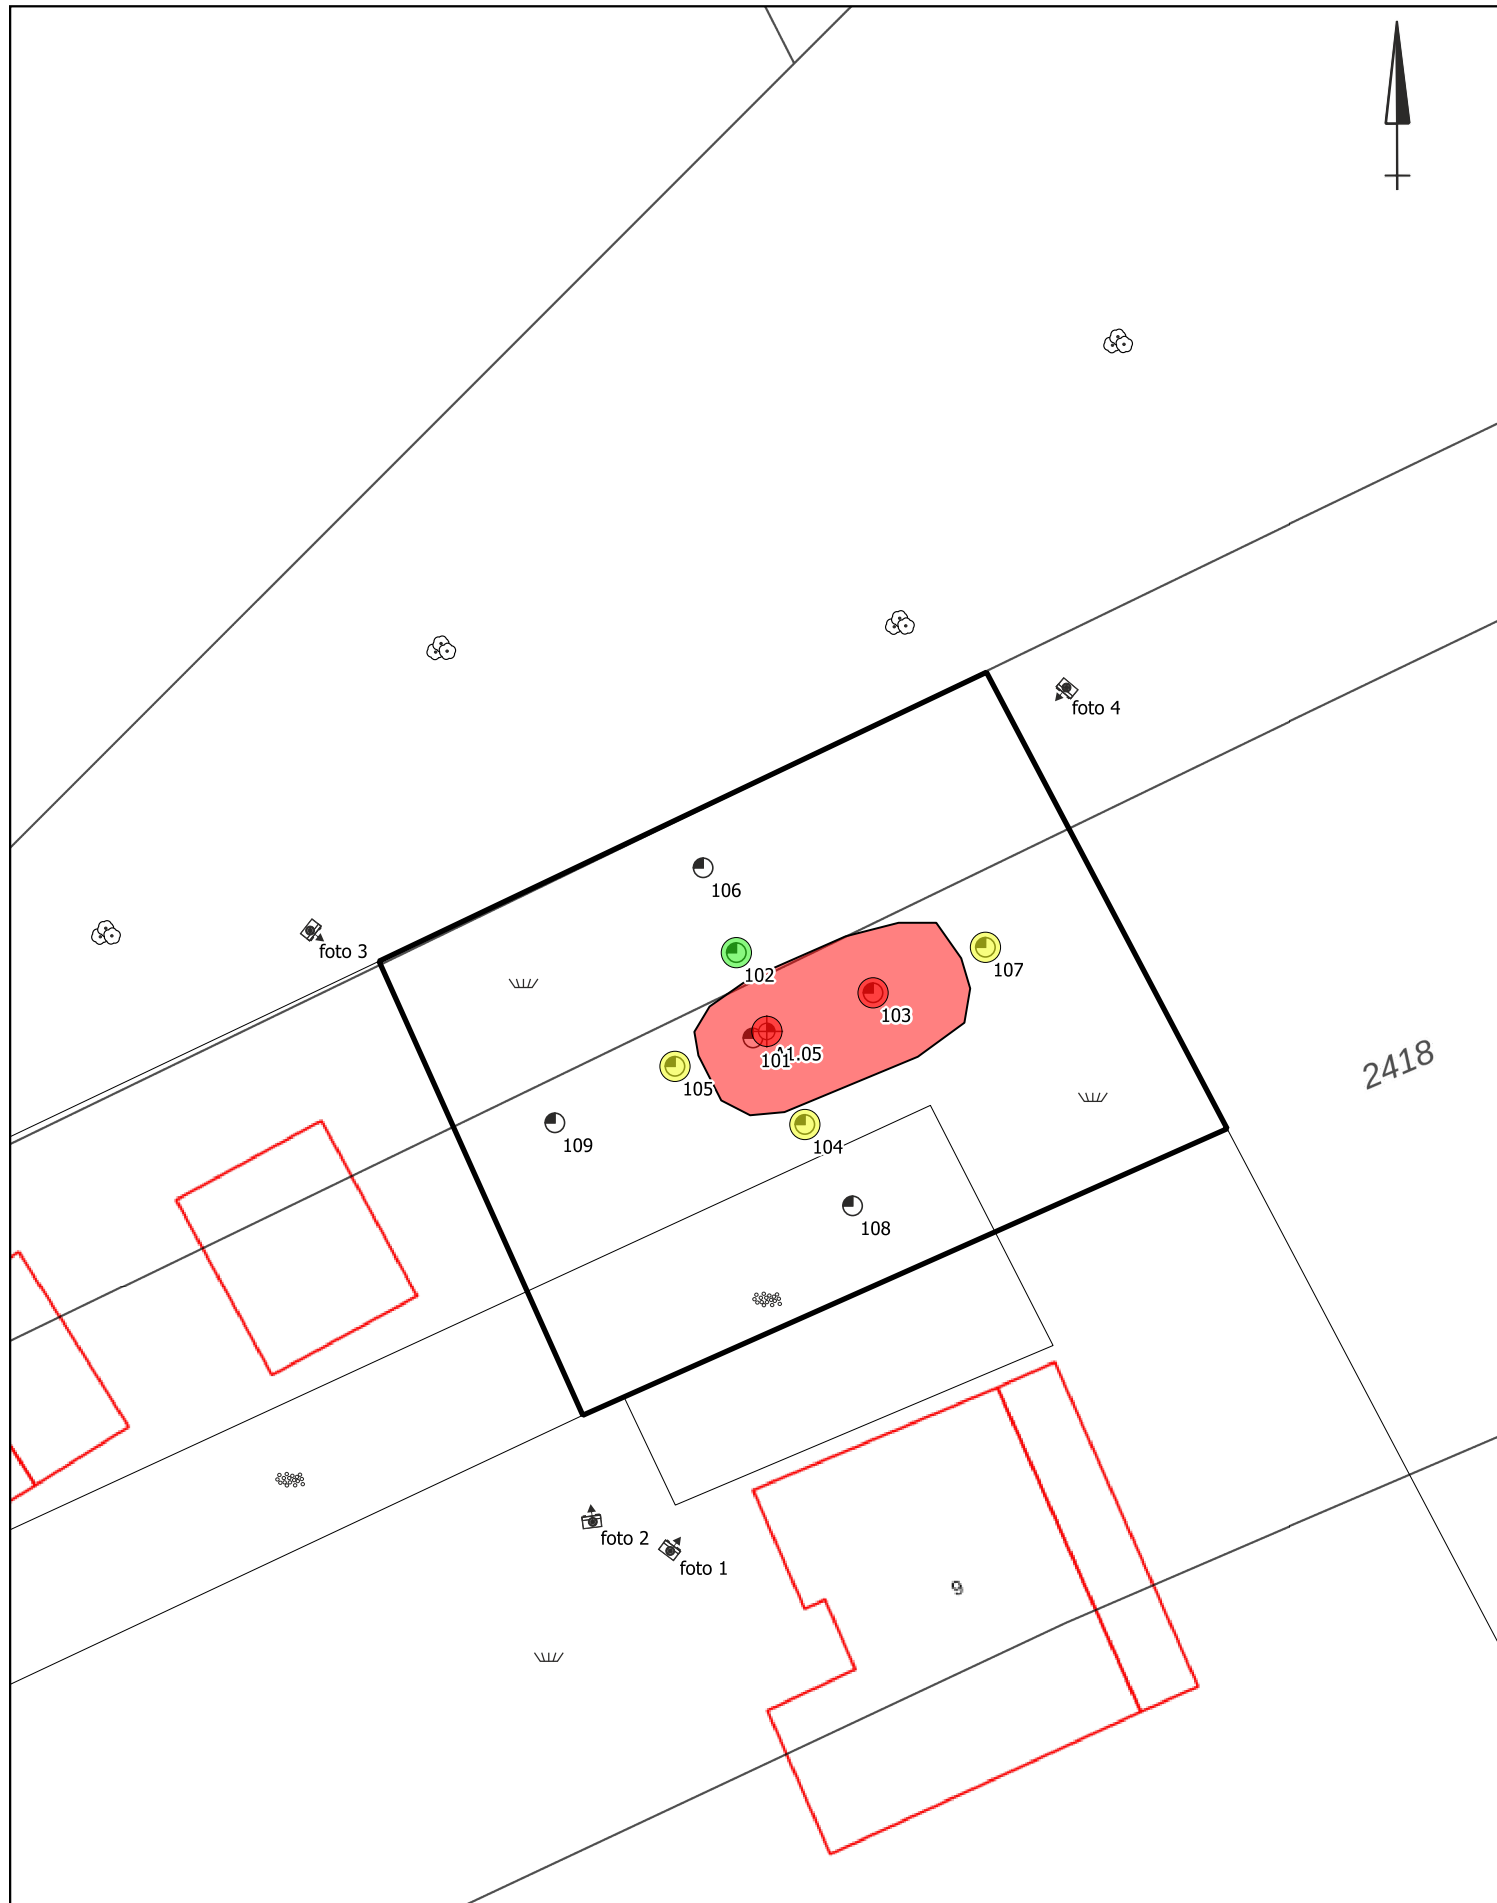
- Gehalte PAK < AW
- Gehalte PAK > AW
- Gehalte PAK > I-waarde
- Globale contour sterke verontreiniging PAK (bovengrond)
