## Verkennd bodemonderzoek

Adres: Uddelerveen 107  
Postcode, Plaats: 3888 ML UDDEL

Projectnummer: **2330055**  
Versie: **02**  
Revisiestatus: Definitief

Uitvoering conform: NEN 5740

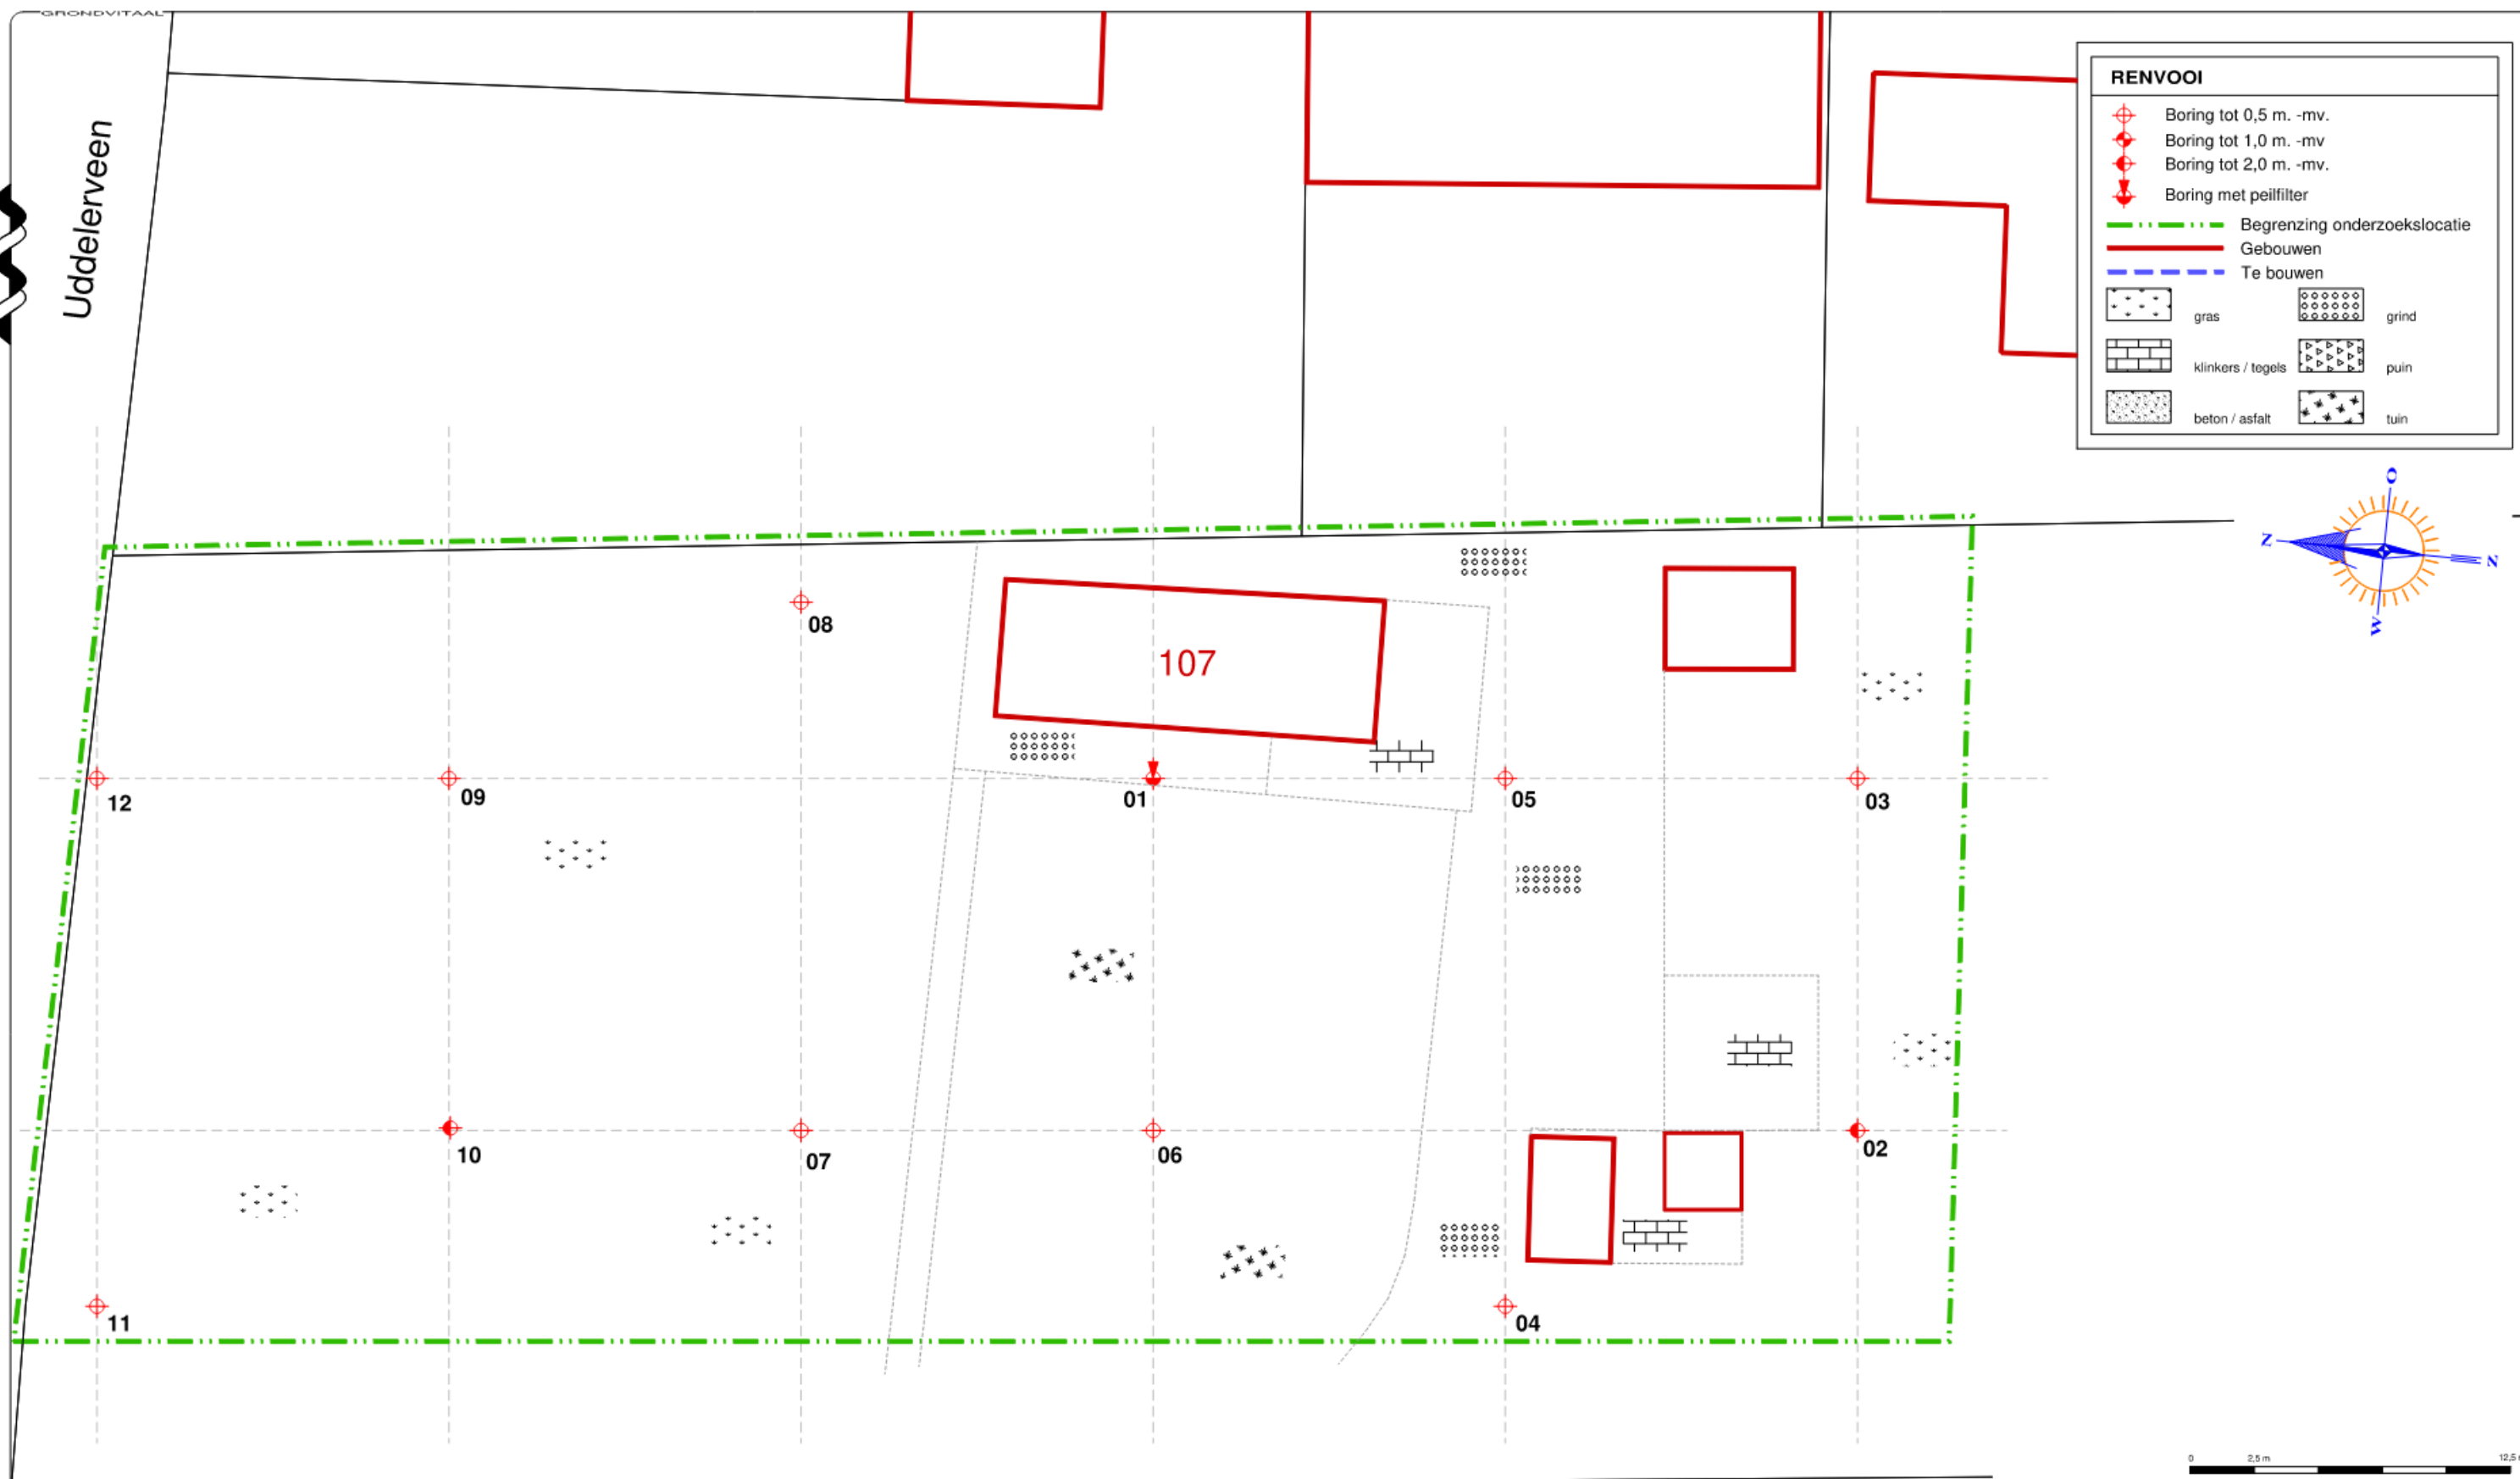
**BIJLAGE 1**OVERZICHT BOORPUNTEN

Het veldwerk is uitgevoerd door milieukundig medewerker ing. M.C. van der Heijden (Grondvitaal B.V.) op 7 en 14 juni 2023. Verdeeld over de onderzoekslocatie zijn in totaal **12** handboringen uitgevoerd (zie bijlage 1 voor boorpuntenoverzicht).

Voor een overzicht van de boorpunten wordt verwezen naar bijlage 1.

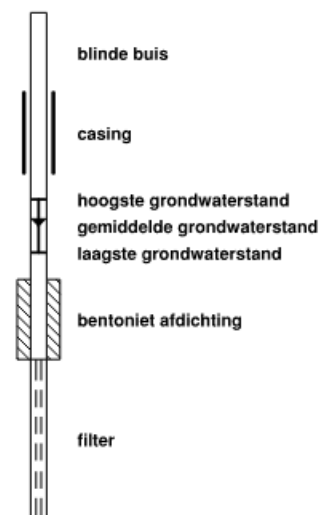
**Boring: 01**

Ter plaatse van de uitgevoerde grondboringen is vanaf het maaiveld tot 3,0 m beneden het maaiveld overwegend matig fijn, zwak siltig zand aangetroffen in kleuren variërend van donkerbruin (bovengrond) tot lichtbruin (ondergrond). Ter plaatse van boring 10 wordt in de ondergrond matig grof en matig grindhoudend zand aangetroffen. Voor bijmenging zie bijzonderheden.
