## Aanvullend veldbezoek

### Controle op sleedoornpag en bomen met potentiële verblijfplaatsen - Kabeltracé Apeldoorn

Project > Kabeltracé Apeldoorn

Projectnummer > 2023-0221

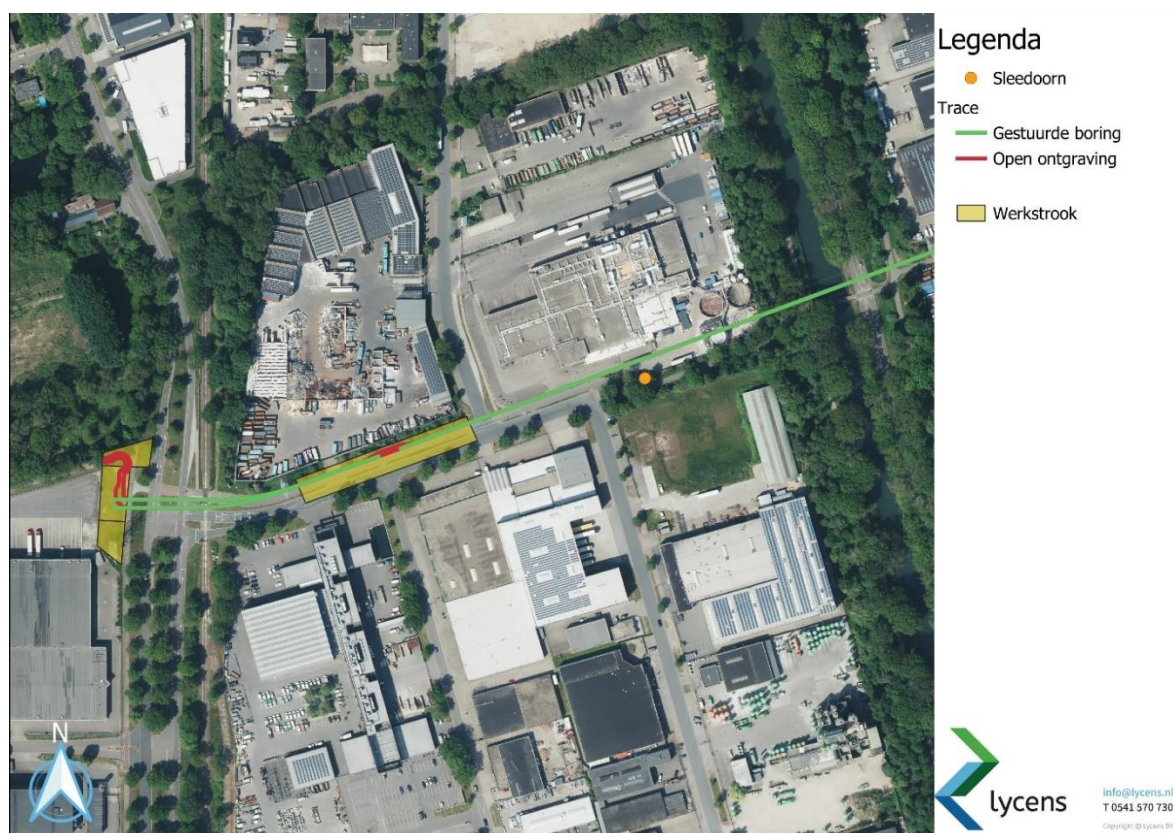
Figuur 2: Locatie van de sleedoorn

Op 3 locaties zijn er sleedoorns waargenomen in de omgeving van het plangebied (zie figuur 2 en 3). Deze locaties liggen echter op locaties waar de kabels gelegd worden door middel van gestuurde boringen. Hierdoor wordt de sleedoorn en de mogelijk aanwezige sleedoornpage niet aangetast door de geplande werkzaamheden.
