## **Overzicht restauratie werkzaamheden hekwerk langs Tullekensmolenweg 47-51 te Beekbergen**

In opdracht van de Bredenoord

9 september 2025

werknummer 22-1785

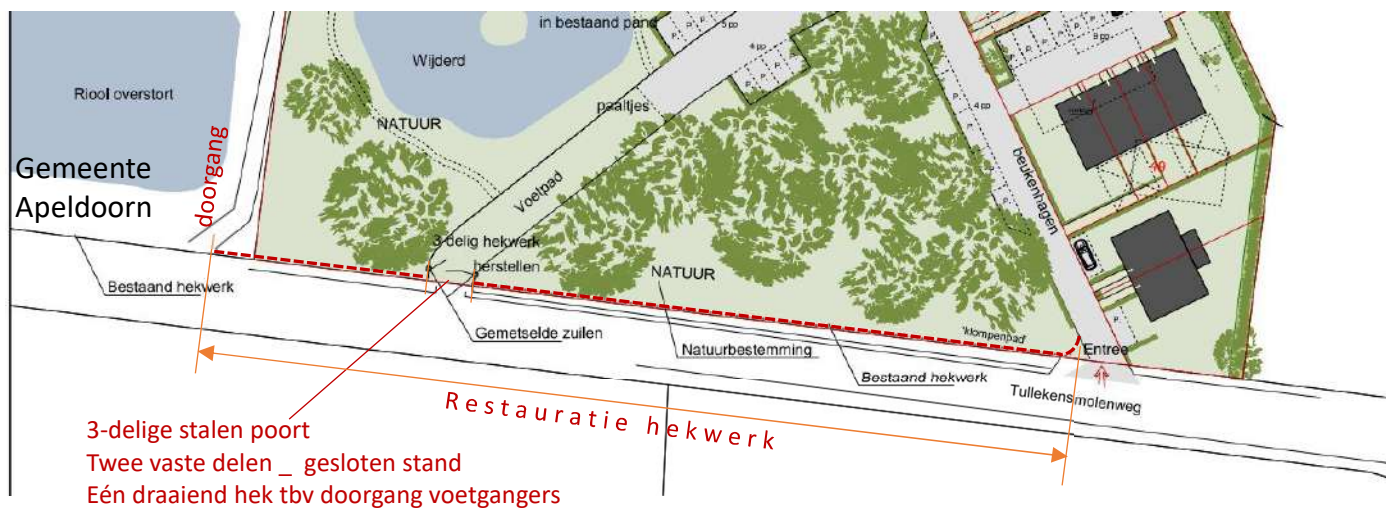
Te restaureren hekwerk langs de Tullekensmolenweg 47-53 te Beekbergen

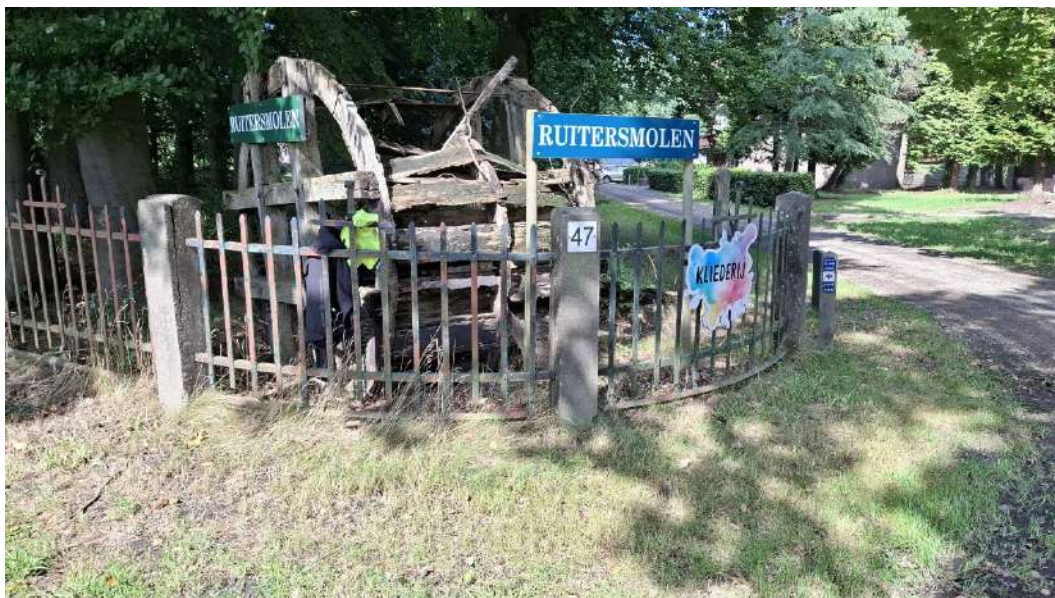
Twee stuks enkel gebogen stalen hek-element

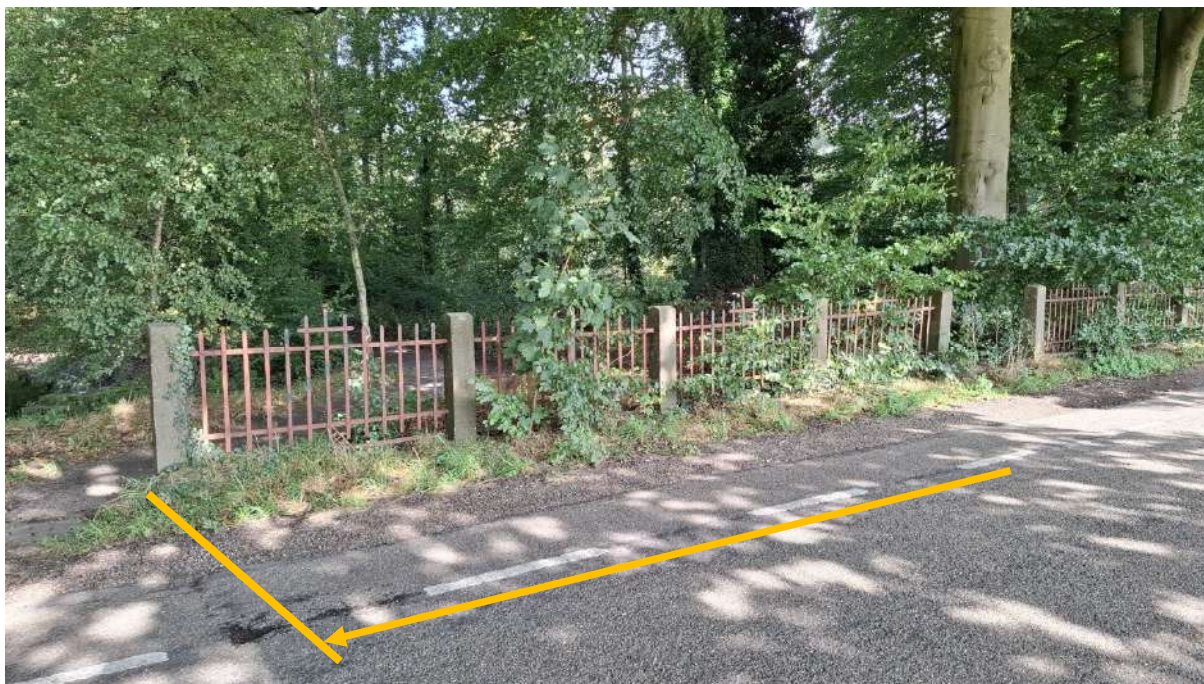
Bestaande afscheiding met betonnen palen en identieke stalen frame vanaf voetpad

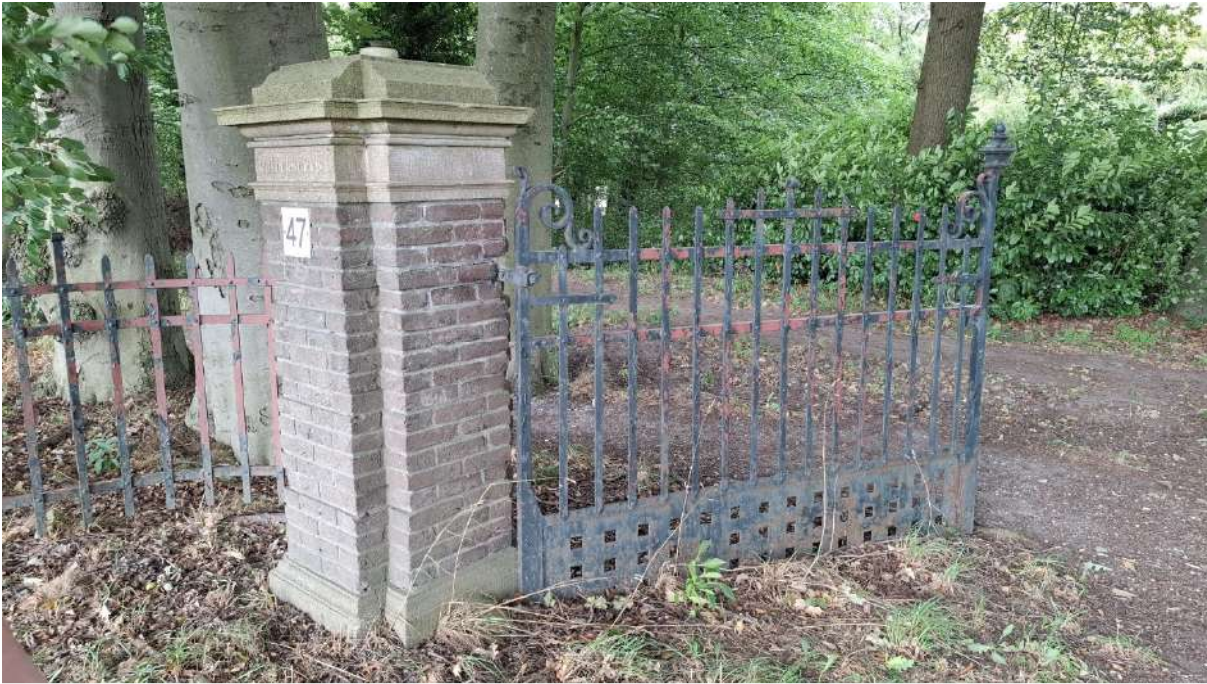
Dubbel gebogen hek-element tpv aansluiting gemetselde pilaar

Driedelig hekwerk tbv toegang Ruiterserve.

Gemetselde zuilen schoonmaken \_ controleren op losse onderdelen \_ zo nodig vastzetten

Linker hek (enkel) open staand tbv voetgangers/fietsers

Rechter hek (twee-delig) als vast element in afgesloten stand plaatsen.

Staalwerk ontdoen van losse verflagen/roest.

Roestwerende primer

Dekkend schilderwerk in originele kleur (na onderzoek schilder en overleg met gemeente Apeldoorn).

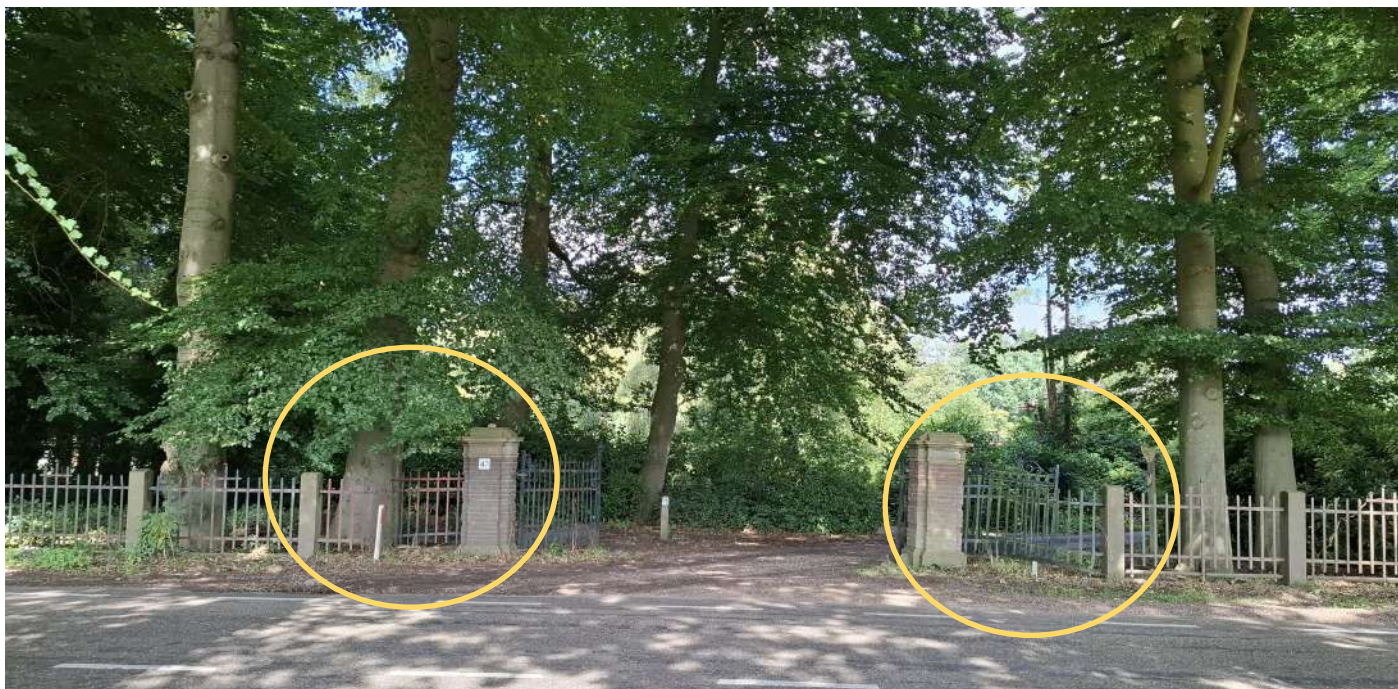
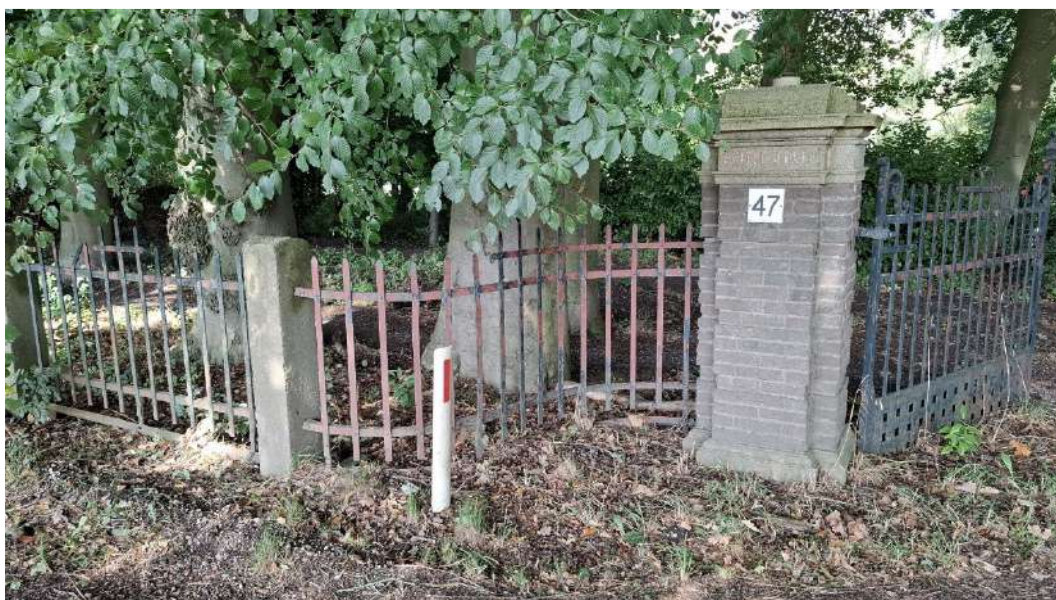
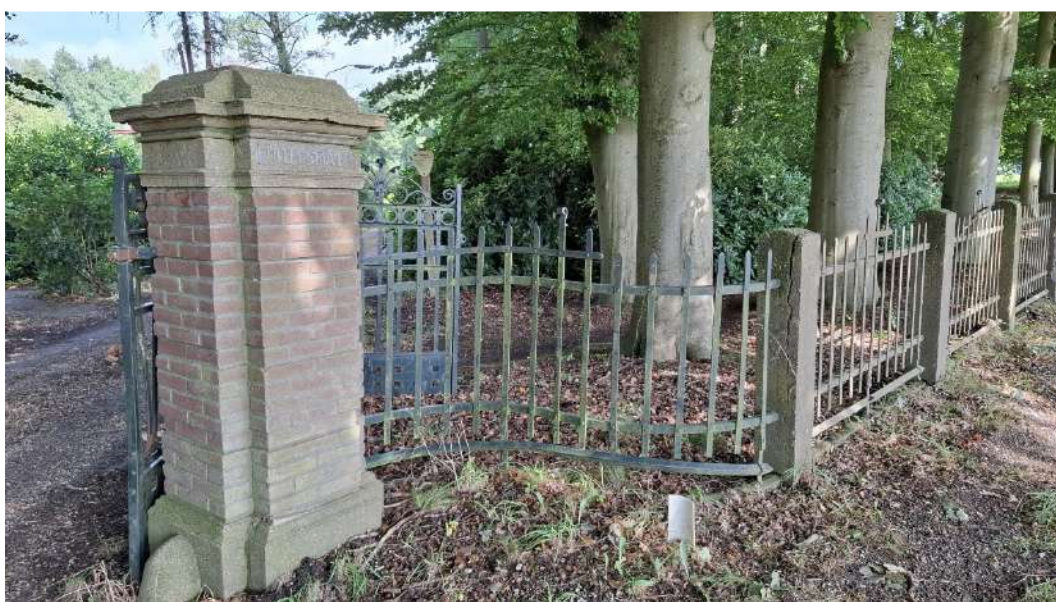
Twee stuks dubbel gebogen stalen hek-element aan weerszijden van pilaar entree.

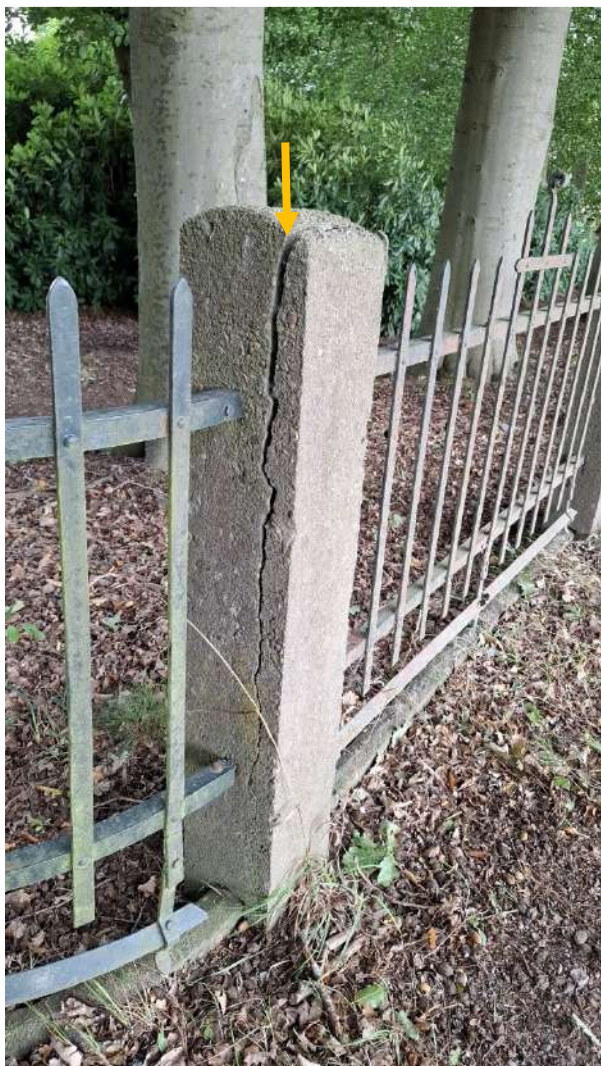
### Behandeling betonnen palen

Paal en scheur schoonmaken / scheur behandelen met roestwerende epoxy primer.

Naad dichten met krimpvrrije mortel \_ zoveel mogelijk op kleur bestaande paal.

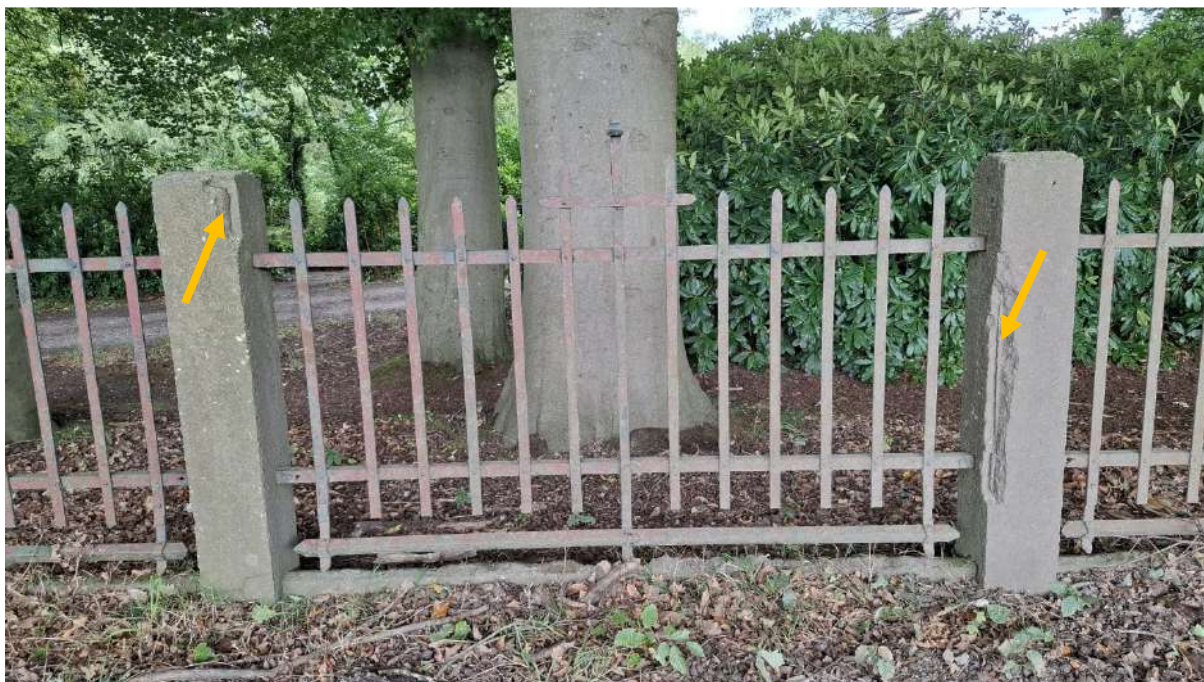
### Behandeling staalwerk

Staalwerk ontdoen van losse verflagen/roest. Roestwerende primer \_ dekkend schilderwerk in originele kleur (na onderzoek schilder en overleg met gemeente Apeldoorn
