## Historisch onderzoek

Muldersweg 4-6 te  
Kootwijkerbroek

MM22155

30-8-2022

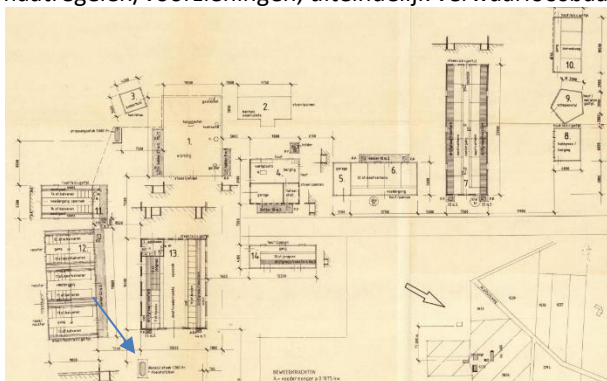
Figuur 9: Weergave Hinderwettekening 1992

In het verleden heeft er een bovengrondse dieseltank (1.200 l) en een HBO-tank (200 l) op de onderzoekslocatie gestaan. De tanks zijn in de huidige situatie niet langer aanwezig. Op de locatie hebben zich in het verleden, voor zover bekend, geen calamiteiten voorgedaan.

Volgens de revisievergunning van 4-4-2005 vinden op het bedrijf meerdere activiteiten plaats die mogelijk tot verontreiniging van bodem en/of grondwater kunnen leiden. Dit betreft:

- De opslag van drijfmest;
- De opslag van dieselolie in een bovengrondse tank;
- Een spoelplaats voor veetransportmiddelen;
- Opslag van mogelijk bodembedreigende stoffen.

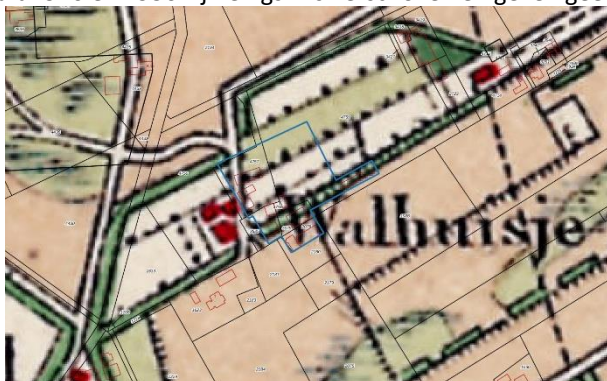
Figuur 4: Historische kaart (1920)

Uit historisch kaartmateriaal is gebleken dat het perceel al voor 1920 bebouwd is geraakt. De historische kaarten uit 1920 en 1950 zijn enigszins verschoven en geven geen goed beeld van de locatie.

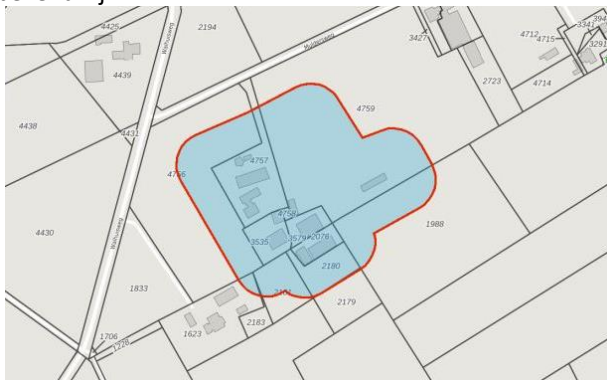
Figuur 8: Weergave omgevingsrapportage

Uit informatie van het provinciaal informatiesysteem blijkt dat er geen historische activiteiten van het perceel bekend zijn.

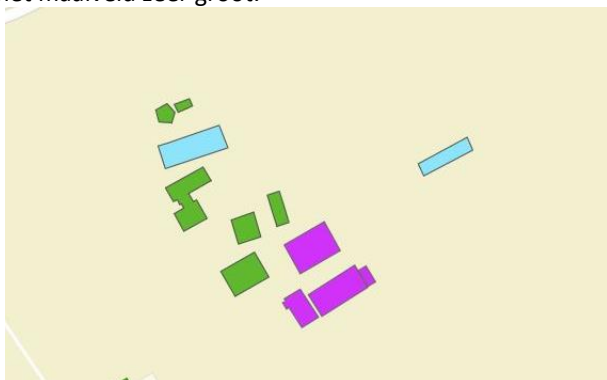
Figuur 9: Weergave asbestdakenkaart

Volgens de asbestdakenkaart van de provincie Gelderland is de locatie verdacht (paars) op het voorkomen van asbesthoudende dakplaten. Er zijn geen gegevens bekend omtrent eventuele verhardingslagen, dempingen of verdachte activiteiten. Uit de uitgevoerde asbestinventarisaties blijkt dat het regenwater niet overal wordt/werd opgevangen door dakgoten en/of is er een duurzame verharding aanwezig. Hierdoor is/was de besmetting van het maaiveld zeer groot.

- Op de onderzoekslocatie hebben voorheen twee bovengrondse brandstoftanks gestaan. De tanklocaties dienen als verdachte deellocatie onderzocht te worden.
- Een aantal bijgebouwen zijn voorzien van asbestverdachte dakbeplating. Aangezien er geen dakgoten aan de bebouwing aanwezig zijn (geweest) en niet overal verharding onder aanwezig is dient de toplaag van de bodem (de druppelzone) onderzocht te worden op het voorkomen van asbest in de bodem.
- Op basis van dit onderzoek kan worden gesteld dat er een vervolgonderzoek volgens de NEN5740/NEN5707 behoeft te worden uitgevoerd.

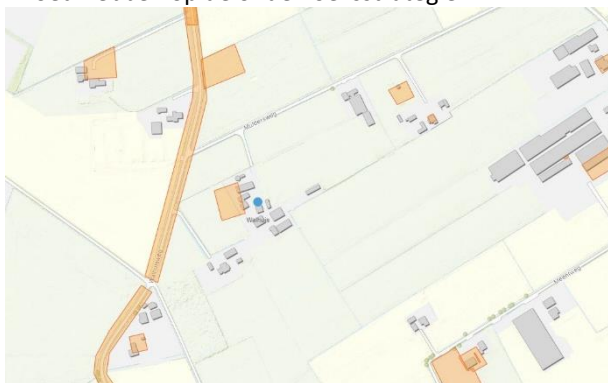
Figuur 11: Voorgaande onderzoeken

Op de onderzoekslocatie is in 2002 door Midden Nederland Milieu B.V. een verkennend bodemonderzoek uitgevoerd. Dit is gerapporteerd onder projectnummer: vo/vdb/2002/034. Destijds er zowel in de boven- als ondergrond geen verhoogde gehalten aangetoond. Het grondwater bleek licht verontreinigd met koper en zink.

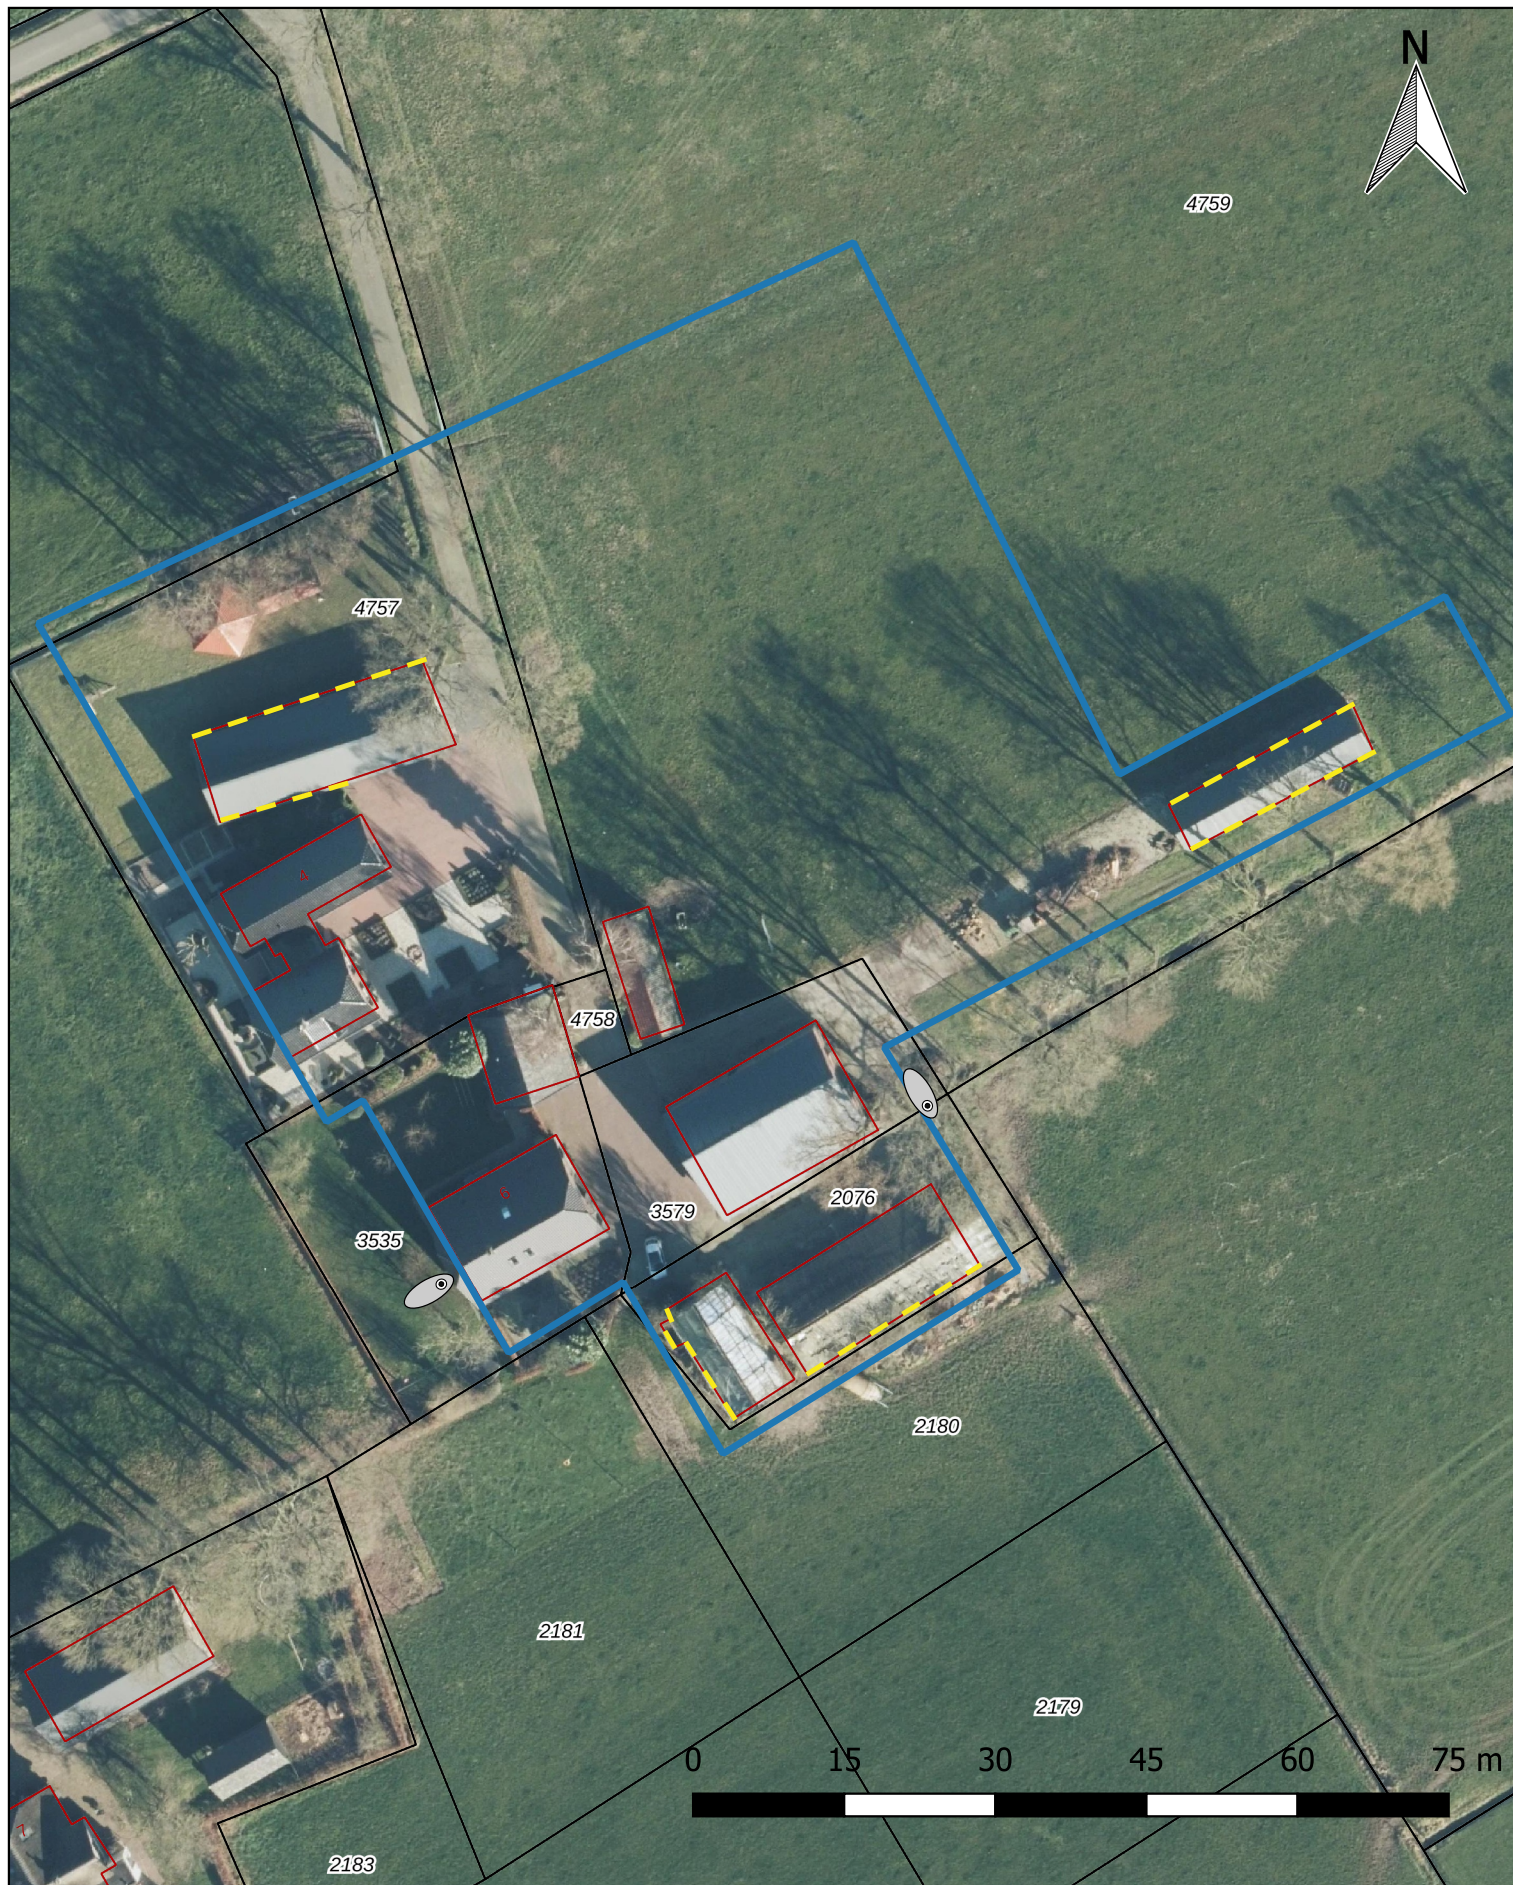
## Situatietekening

- Huidig bouwvlak
- Bebouwing
- Druppelzone
- Bovengrondse tank

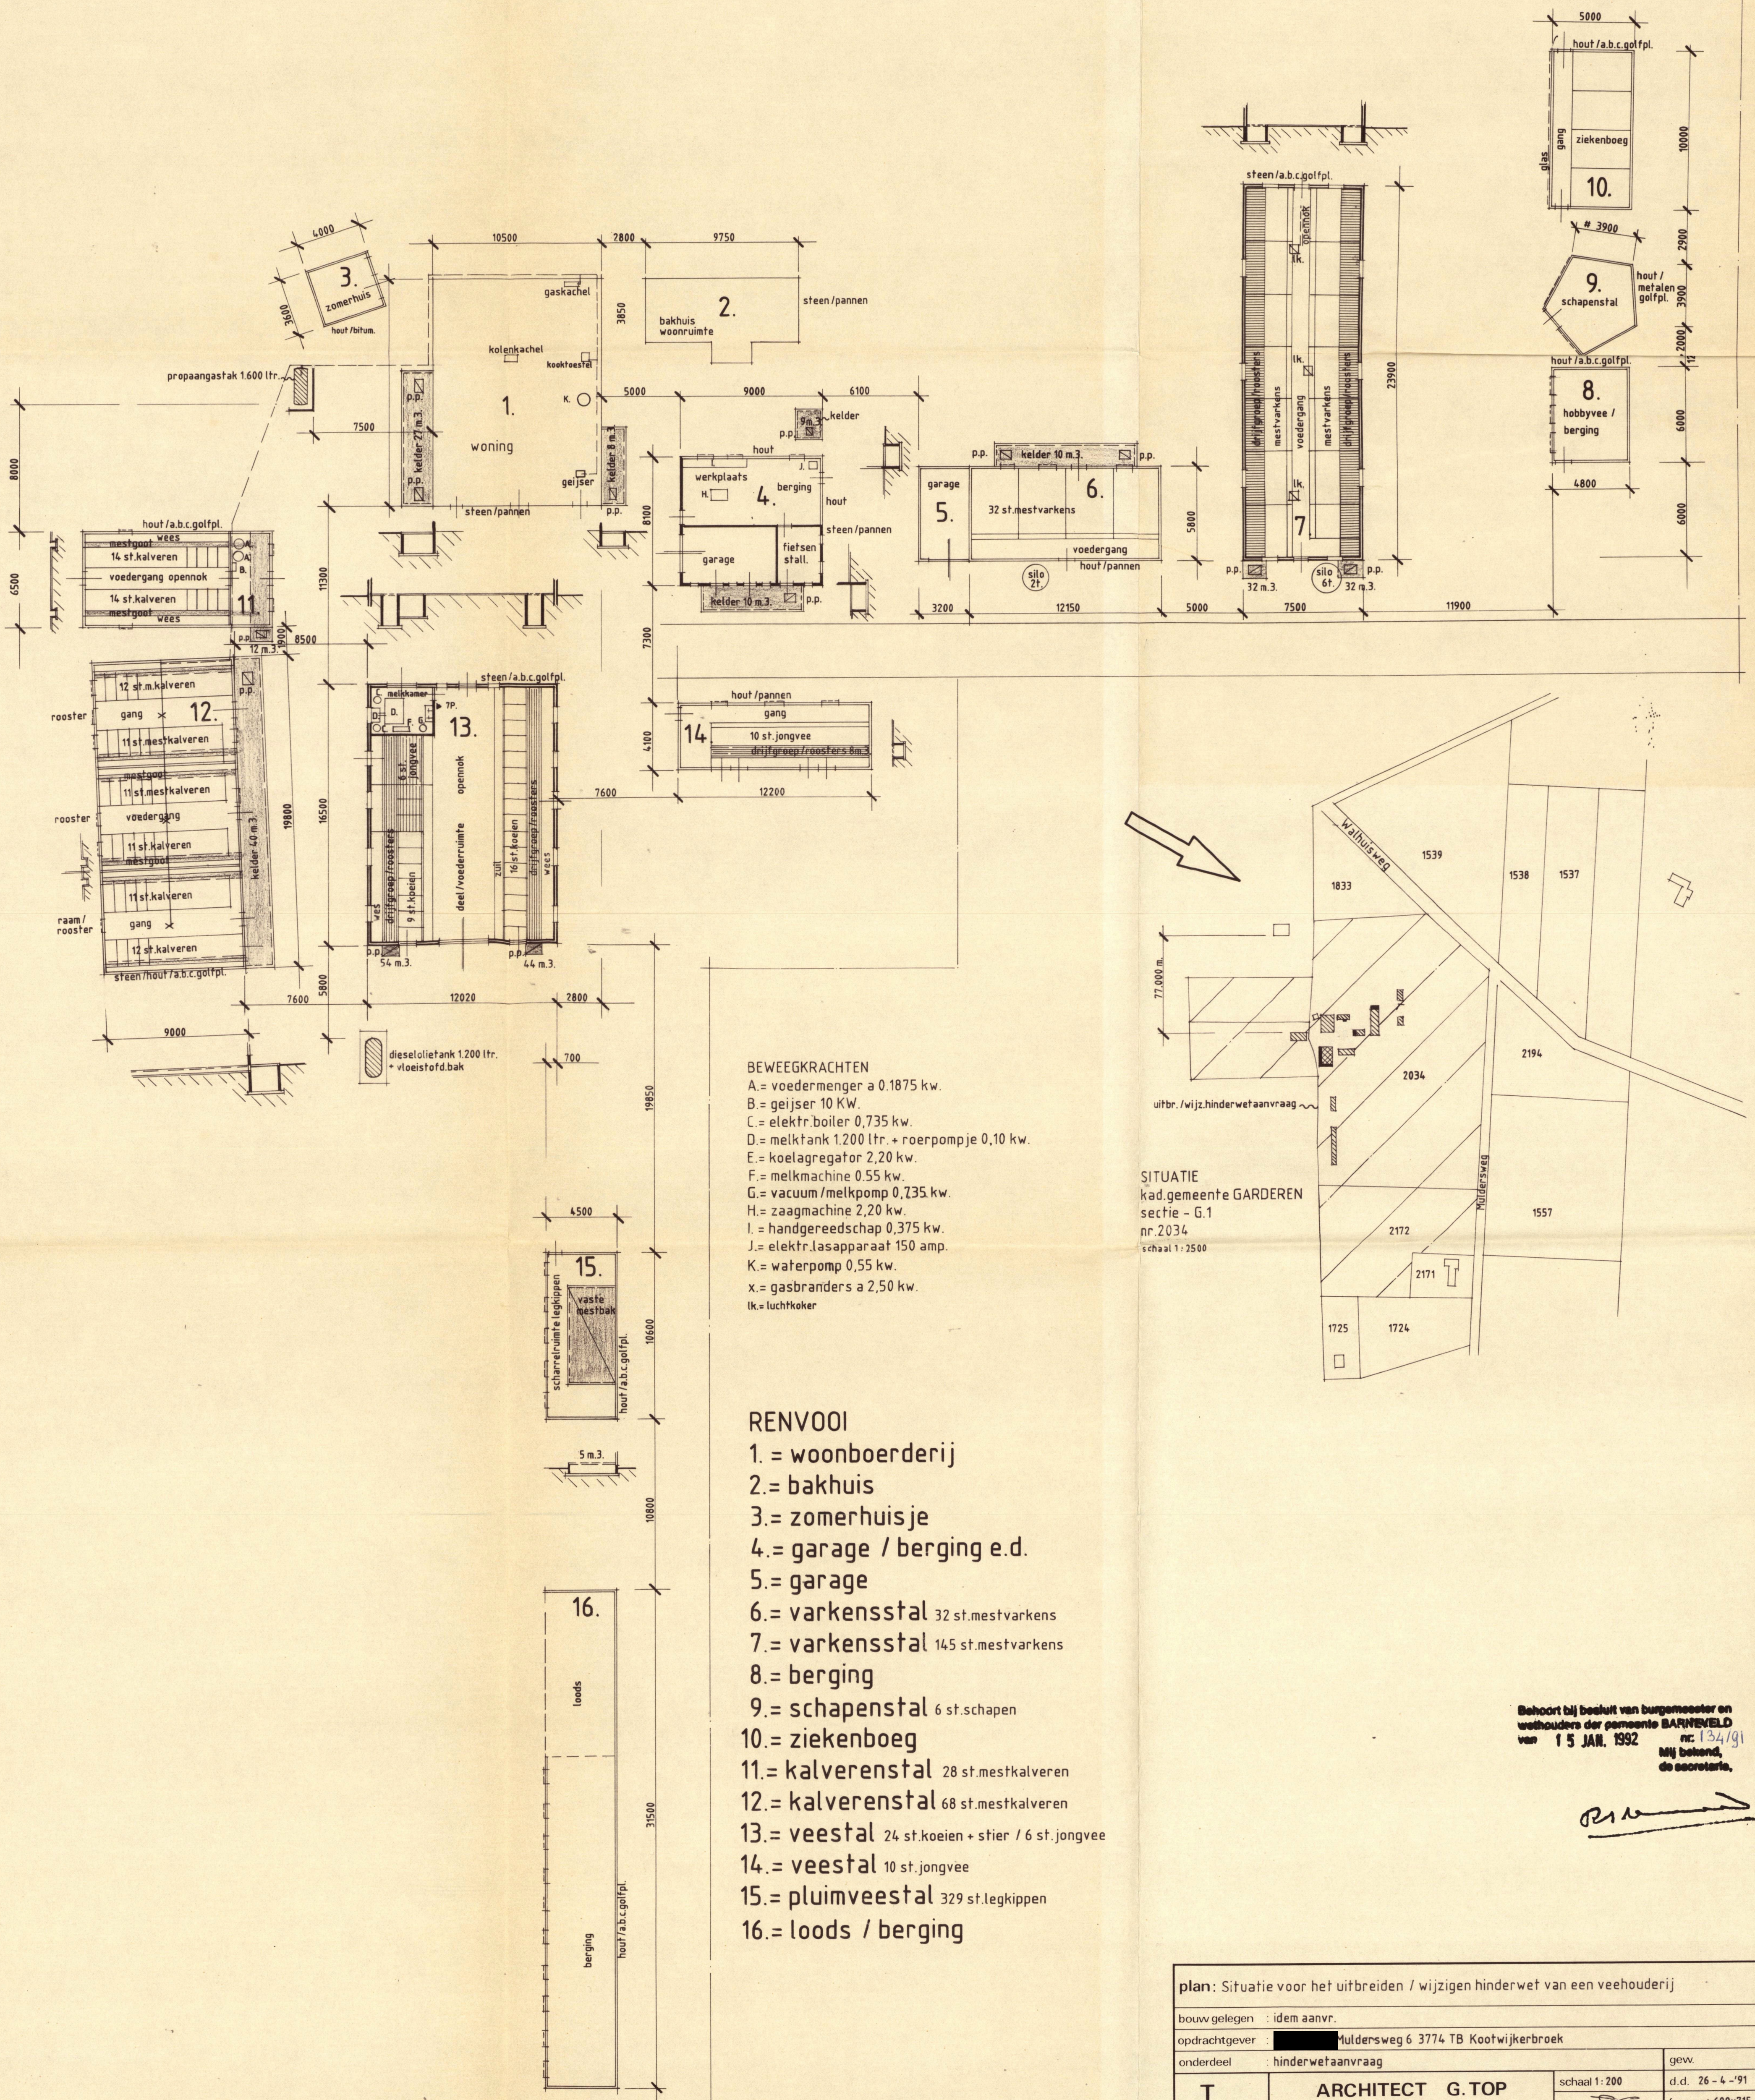
- A = voermengder a 0.1875 kw.  
B = geijser 10 KW.  
C = elektr.boiler 0,735 kw.  
D = melktank 1.200 ltr. + roerpompje 0,10 kw.  
E = koelagregator 2,20 kw.  
F = melkmachine 0,55 kw.  
G = vacuüm/melkpomp 0,735 kw.  
H = zaagmachine 2,20 kw.  
I = handgereedschap 0,375 kw.  
J = elektr.lasapparaat 150 amp.  
K = waterpomp 0,55 kw.  
x = gasbranders a 2,50 kw.  
lk = luchtkoker

1. = woonboerderij  
2. = bakhuis  
3. = zomerhuisje  
4. = garage / berging e.d.  
5. = garage  
6. = varkensstal 32 st.mestvarkens  
7. = varkensstal 145 st.mestvarkens  
8. = berging  
9. = schapenstal 6 st.schapen  
10. = ziekenboeg  
11. = kalverenstal 28 st.mestkalveren  
12. = kalverenstal 68 st.mestkalveren  
13. = veestal 24 st.koeien + stier / 6 st.jongvee  
14. = veestal 10 st.jongvee  
15. = pluimveestal 329 st.legkippen  
16. = loads / berging

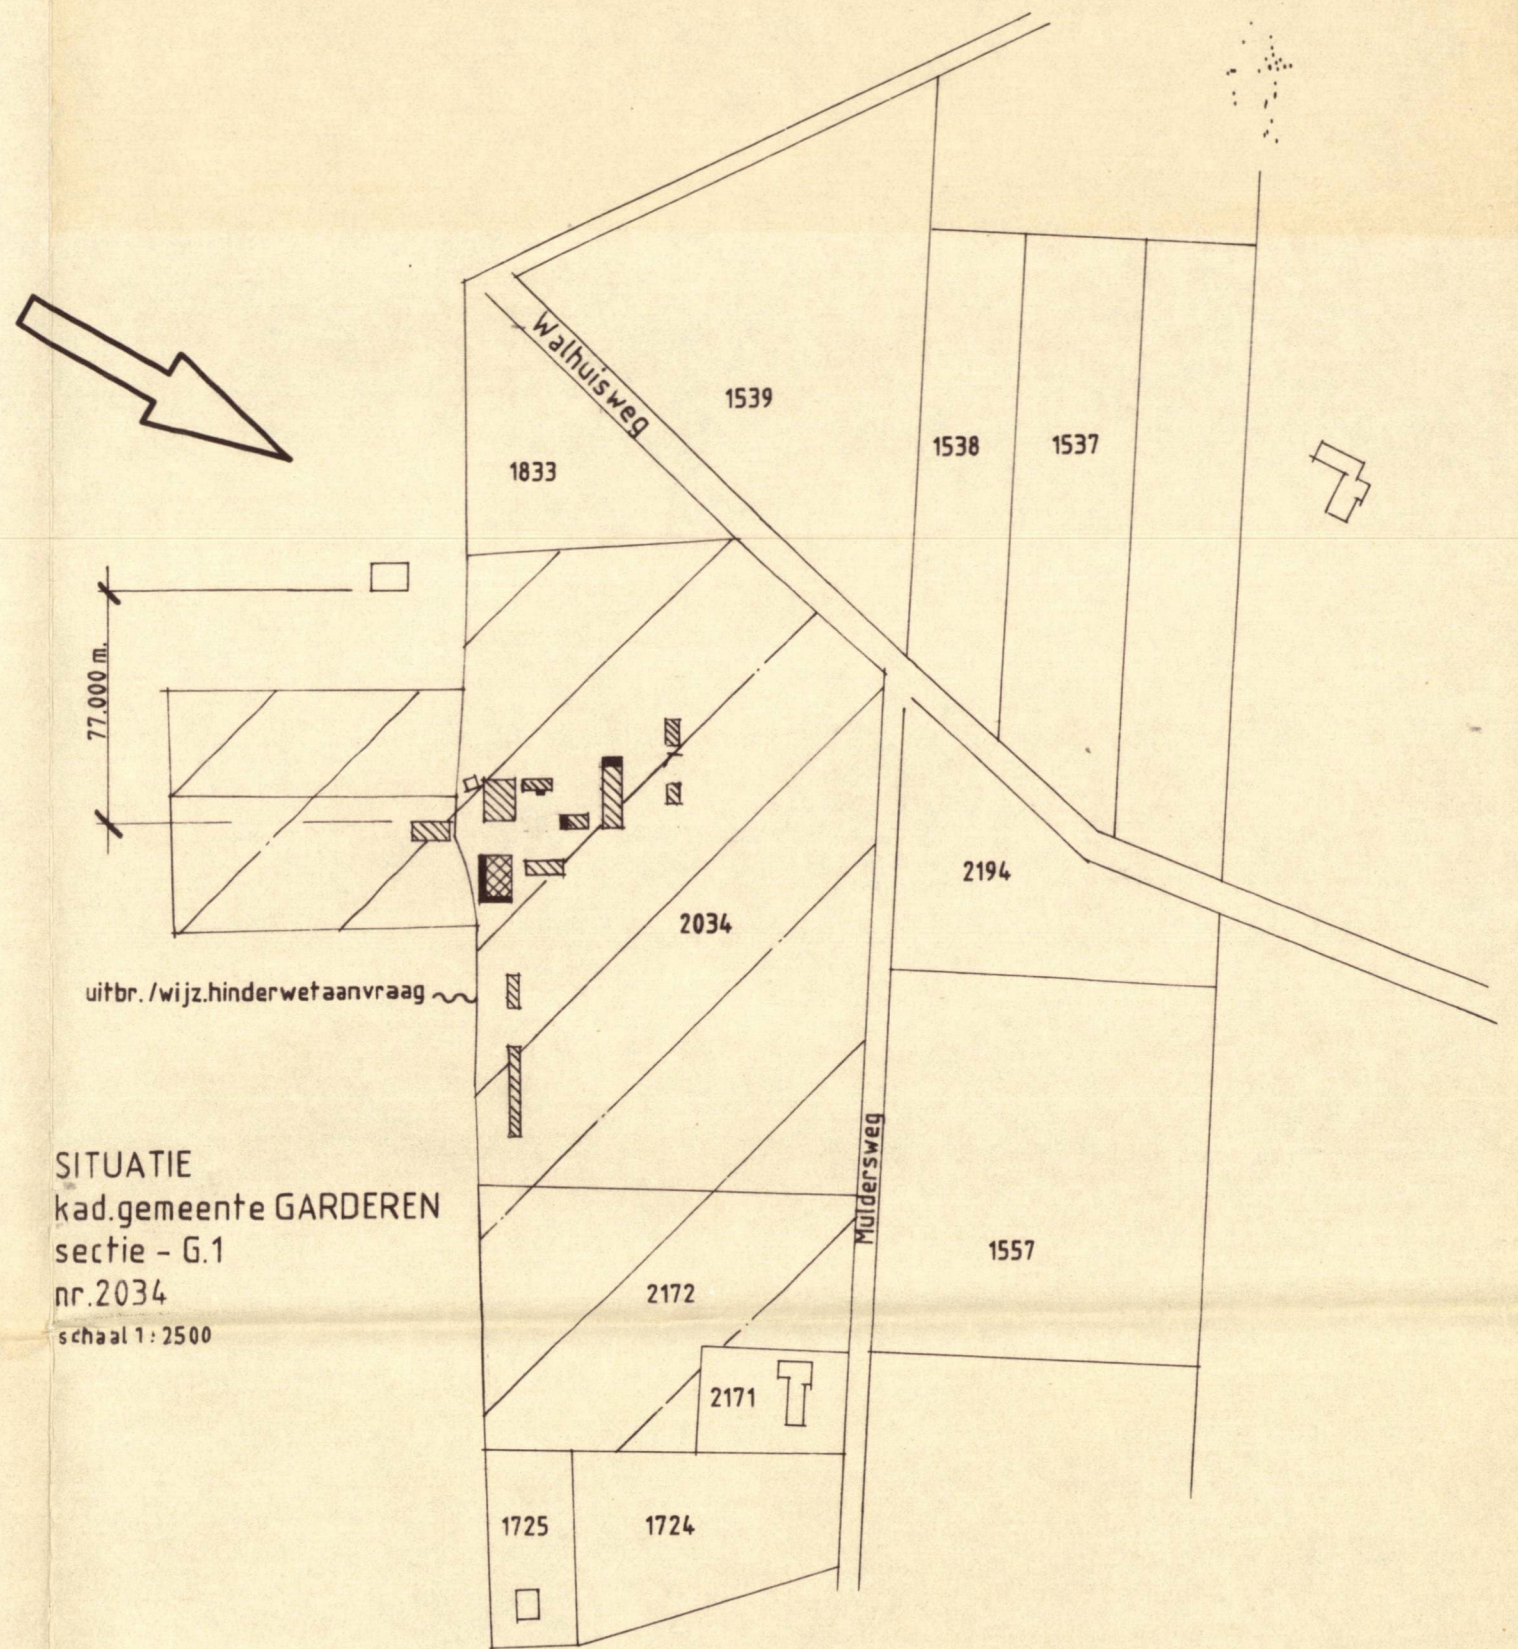
RENVOOI

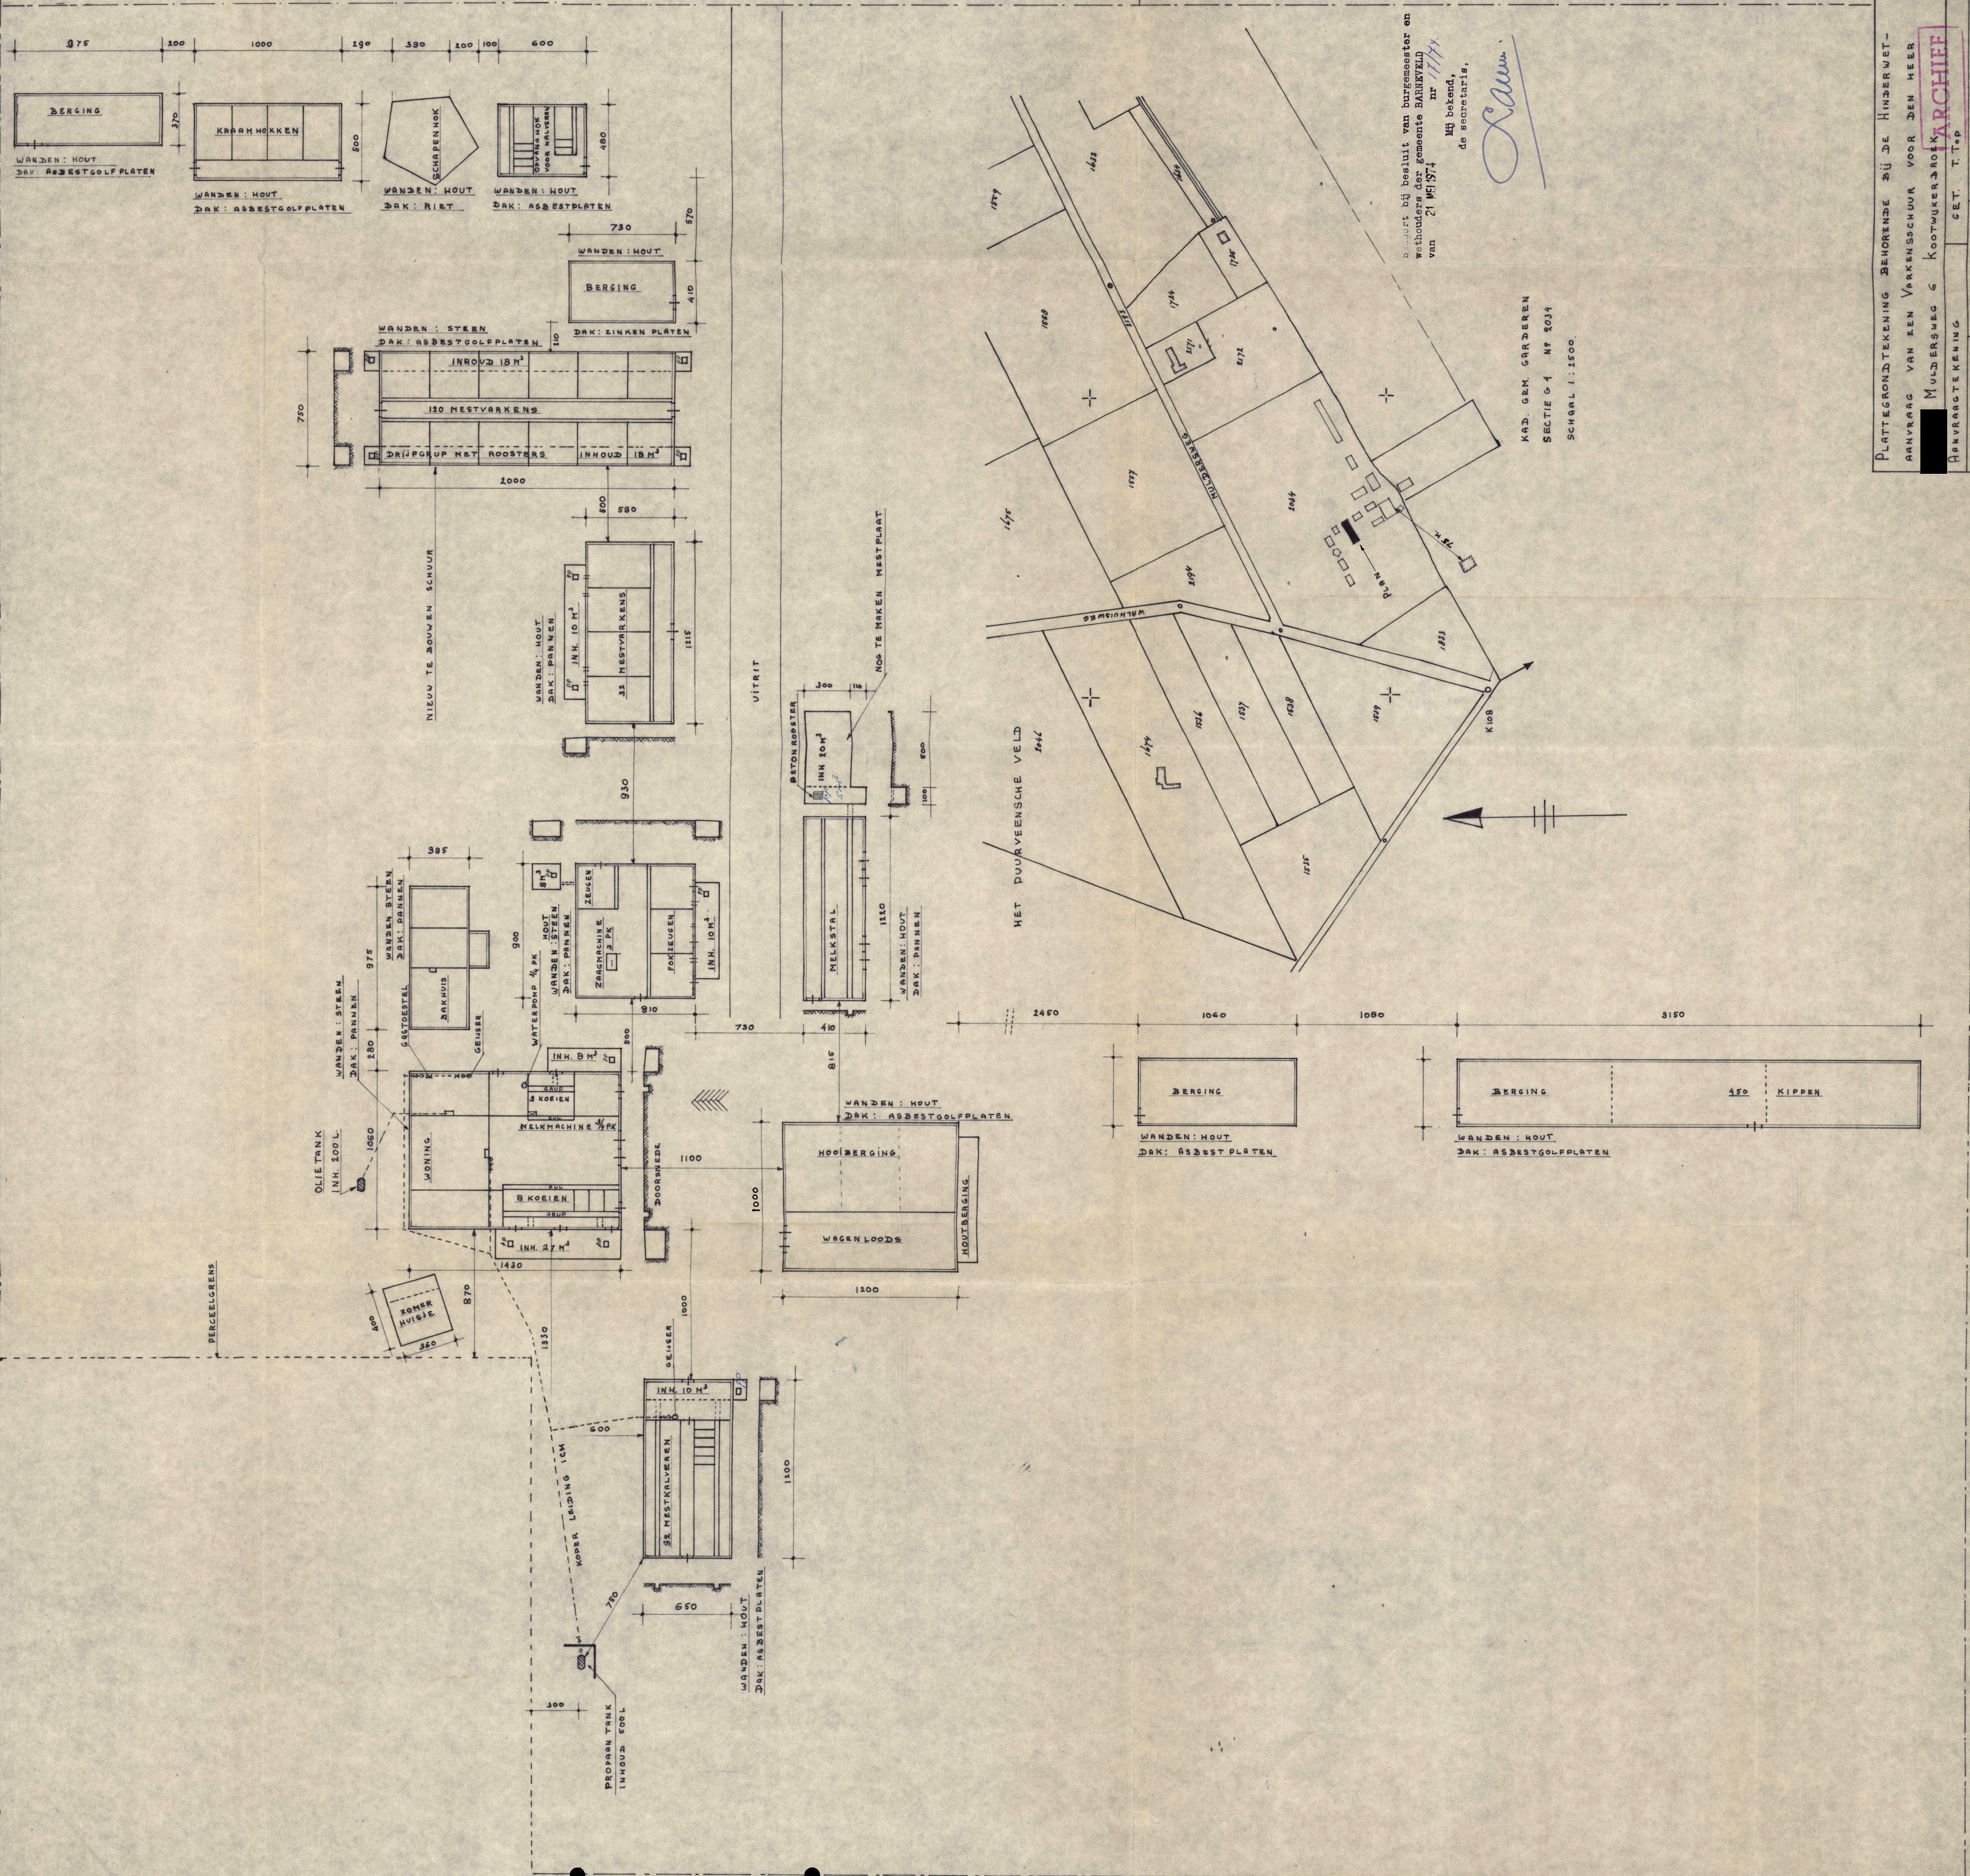
KAD. GEM. GARDEREN  
SECTIE 6-1 NF 2034  
SCHAAL 1:1500

besluit bij besluit van burgemeester en  
wethouders der gemeente BARNEVELD  
van 21 Mei 1974  
nr 1174  
Mij bekend,  
de secretaris,  
*Lauw*
