# ADVIESRAPPORT OO

Tolnegenweg 15 Stroe

Ref.: EES1401NL-001  
5 augustus 2022

## Adviesrapport ontplofbare oorlogsresten

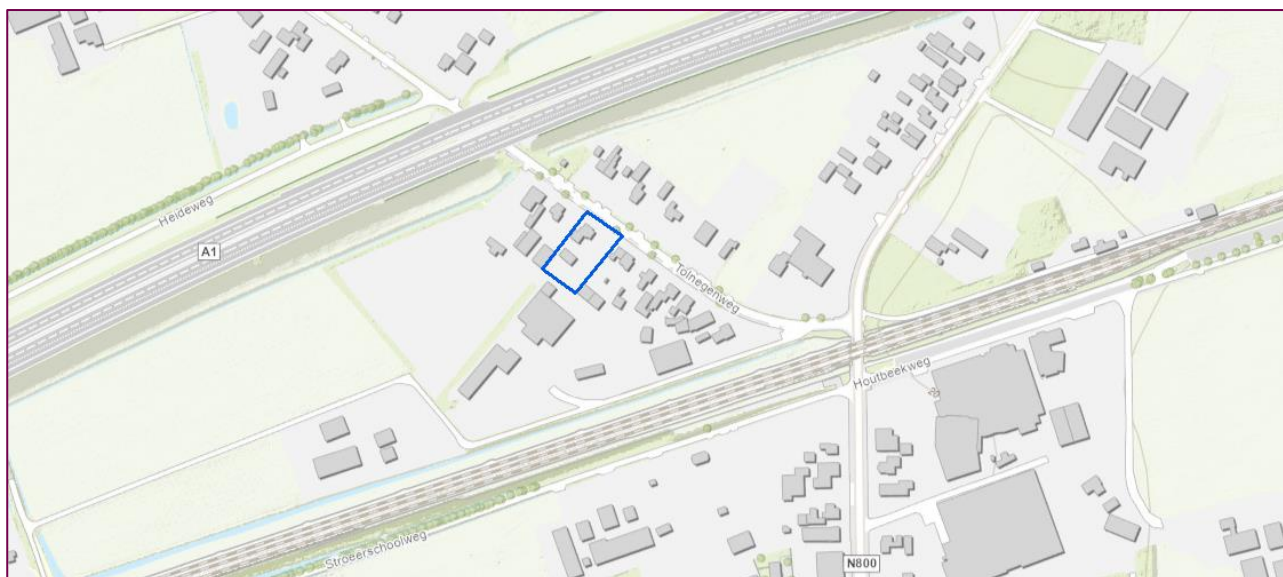
figuur 1.1: projectgebied

Het projectgebied is gesitueerd aan de Tolnegenweg 15 te Stroe, gemeente Barneveld. Onderstaande afbeelding geeft een overzicht van het onderzoeksgebied. Het onderzoeksgebied is tevens weergegeven op de advieskaart in bijlage 1.

Het onderzoeksgebied is gebaseerd op een door de opdrachtgever aangeleverde tekening. Aangezien er geen trillingsproducerende werkzaamheden zijn gepland, is hier geen buffer aan toegevoegd.

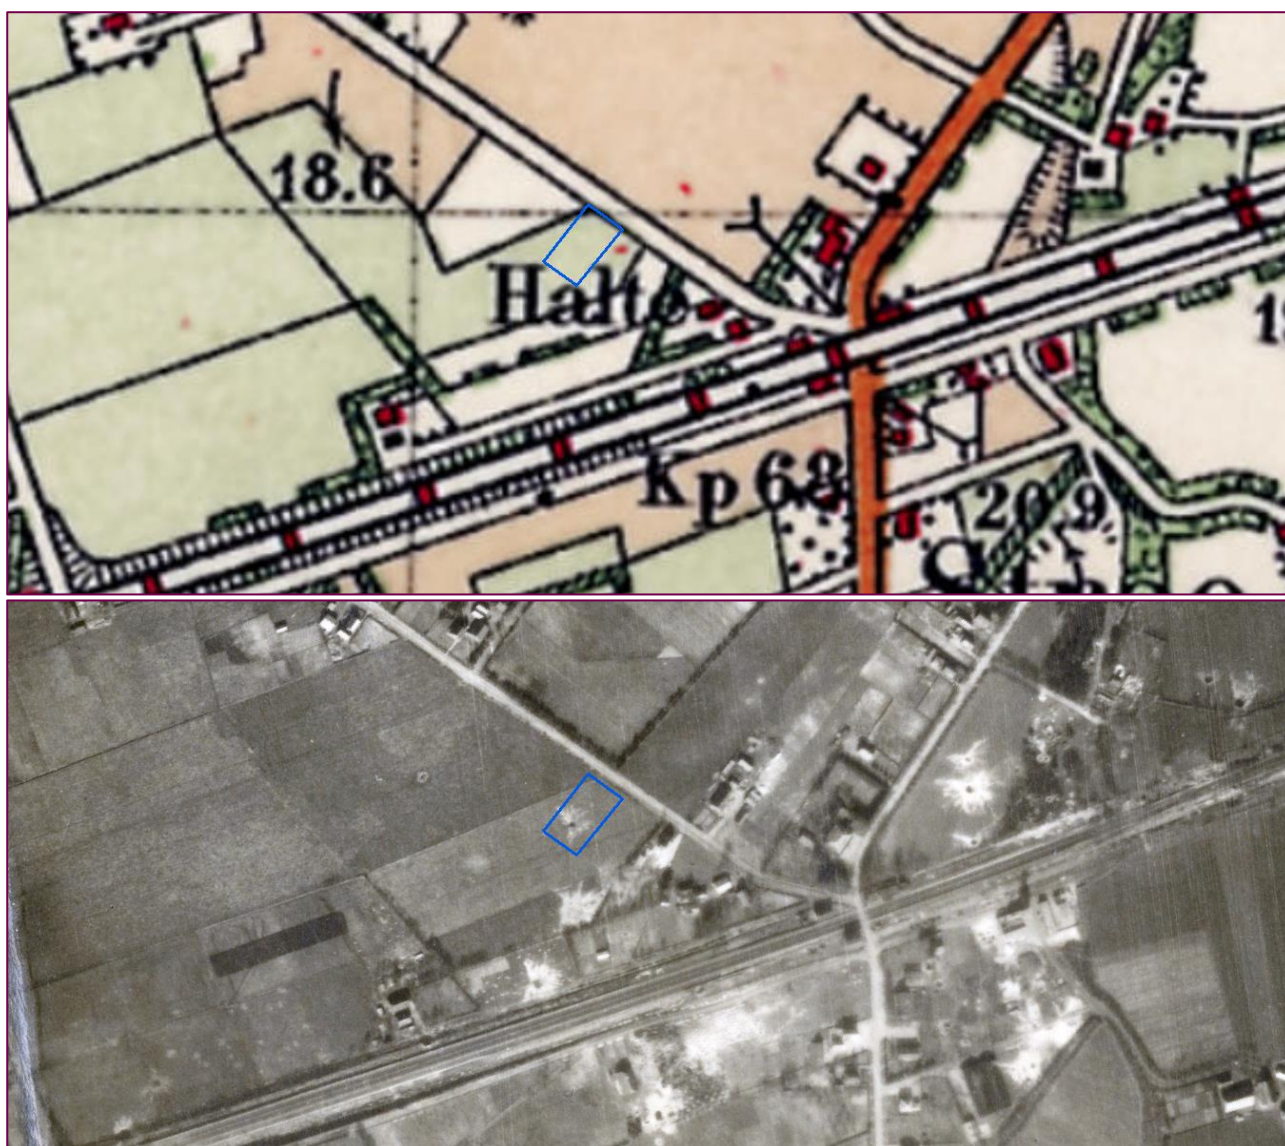
figuur 2.1: de projectlocatie op een historische kaart van rond 1940 (boven) en een luchtfoto van 15 maart 1945 (onder) (bron: resp. Kadaster en WUR 4/1978: 4075)

Uit informatie van Omgevingsdienst de Vallei die RPS van de opdrachtgever heeft ontvangen, kan de bovenste 0,3m -mv als onverdacht worden beschouwd vanwege grondroering bij landbouwactiviteiten. Op onderstaande luchtfoto en historische kaart is te zien dat de projectlocatie tijdens de oorlog landbouwgrond was.

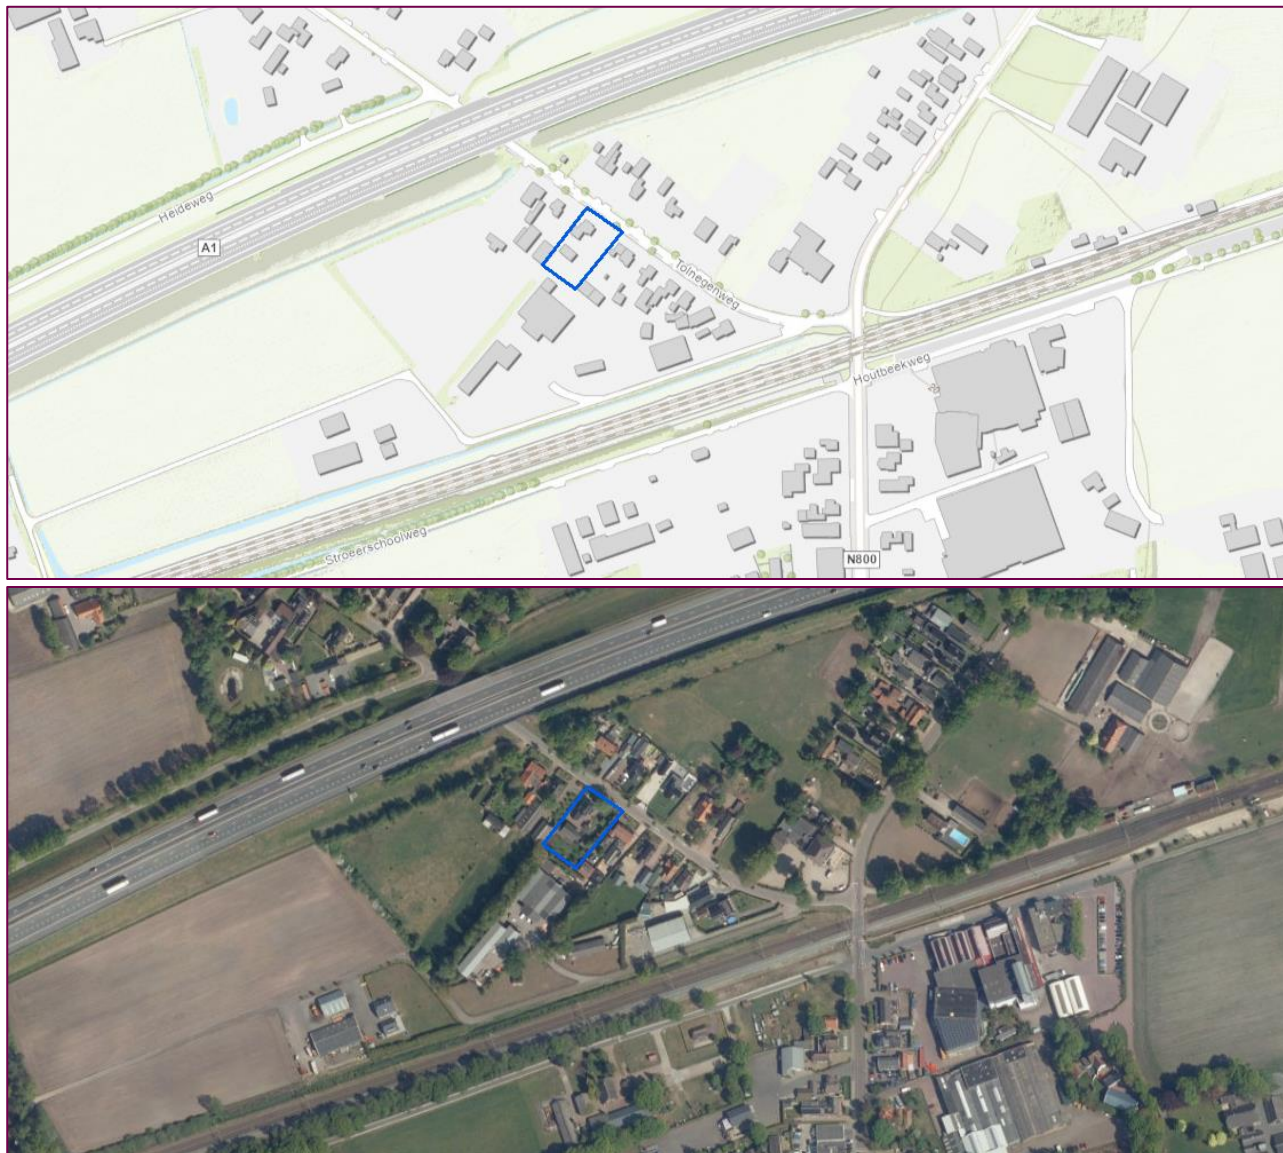
figuur 2.2: de projectlocatie op een recente kaart en luchtfoto (bron: Esri)

Hieronder is de projectlocatie in de huidige situatie weergegeven:

Om te controleren of de locatie sinds de oorlog is opgehoogd of afgegraven zijn historische maaiveldhoogtes vergeleken met gegevens uit het Actueel Hoogtebestand Nederland. De historische maaiveldhoogtes zijn afkomstig van het bestand TophoogteMD van Rijkswaterstaat en zijn ingemeten in 1957.

Uit deze vergelijking blijkt dat de maaiveldhoogtes overeenkomen. Het huidige maaiveld (19m +NAP) is dus ongeveer gelijk aan dat van de Tweede Wereldoorlog. Dit resulteert in de volgende verticale afbakening:

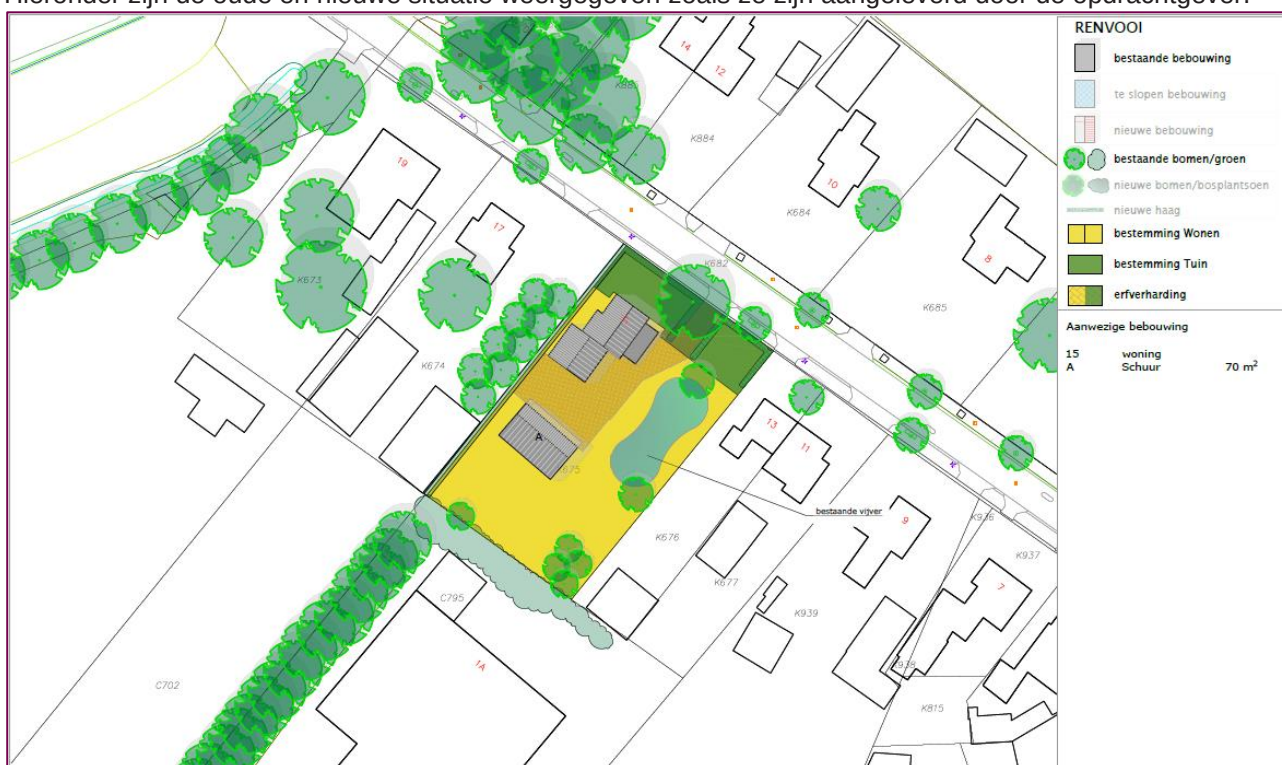
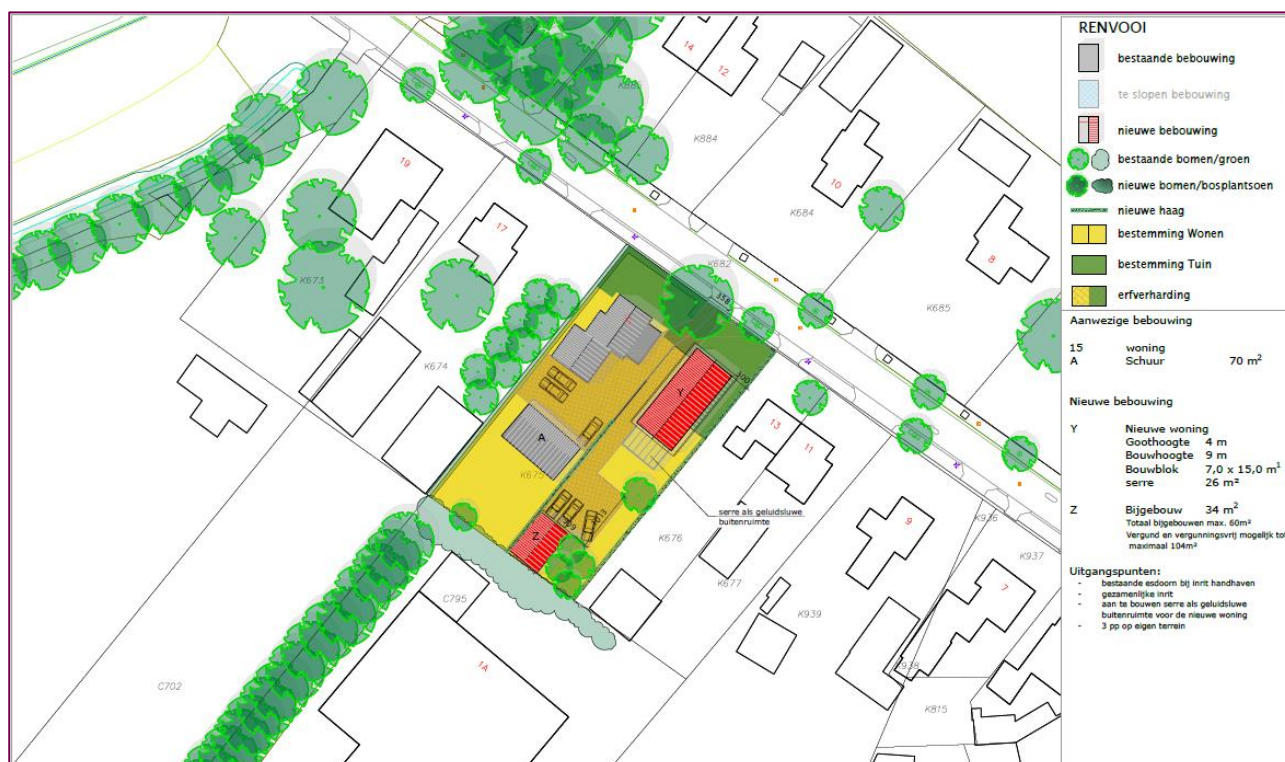
figuur 2.3: de oude situatie (boven) en de nieuwe situatie (onder) (bron: DBL Architecten, 20-151, wijz. 26-7-2022)

- Het dempen van de vijver.
- Het verwijderen van een treurwilg bij de vijver.
- Het realiseren van een nieuw gebouw en een bijgebouw. Voor het hoofdgebouw wordt een grondlaag afgegraven van 2,5m rond het geprojecteerde gebouw, tot 3,5m -mv vanwege de mogelijke aanleg van een kelder. Ook onder het bijgebouw komt mogelijk een kelder, waarvoor ook 3,5m -mv moet worden afgegraven. Ter plaatse van de serre bij het hoofdgebouw wordt tot 1m -mv ontgraven. De gebouwen worden op een strokenfundering geplaatst.
- Het plaatsen van nieuwe erfverharding tot het witte zand.
- Het aanleggen van nutsvoorzieningen tot 1,5m -mv. De exacte locatie hiervan is nog niet bekend.
- Het verwijderen van de beukenhaag langs de weg t.b.v. de bereikbaarheid van het perceel. Later zal hier weer een haag geplant worden.

Hieronder zijn de oude en nieuwe situatie weergegeven zoals ze zijn aangeleverd door de opdrachtgever.

Voor het realiseren van het hoofdgebouw dient 2,5m rondom de geprojecteerde contouren van 0,3 tot 3,5m -mv vrijgegeven te worden. Indien onder het bijgebouw een kelder wordt aangelegd, dient hier ook van 0,3 tot 3,5m -mv vrijgegeven te worden. Onder de serre moet een grondlaag van 0,3 tot 1m -mv vrijgegeven worden.

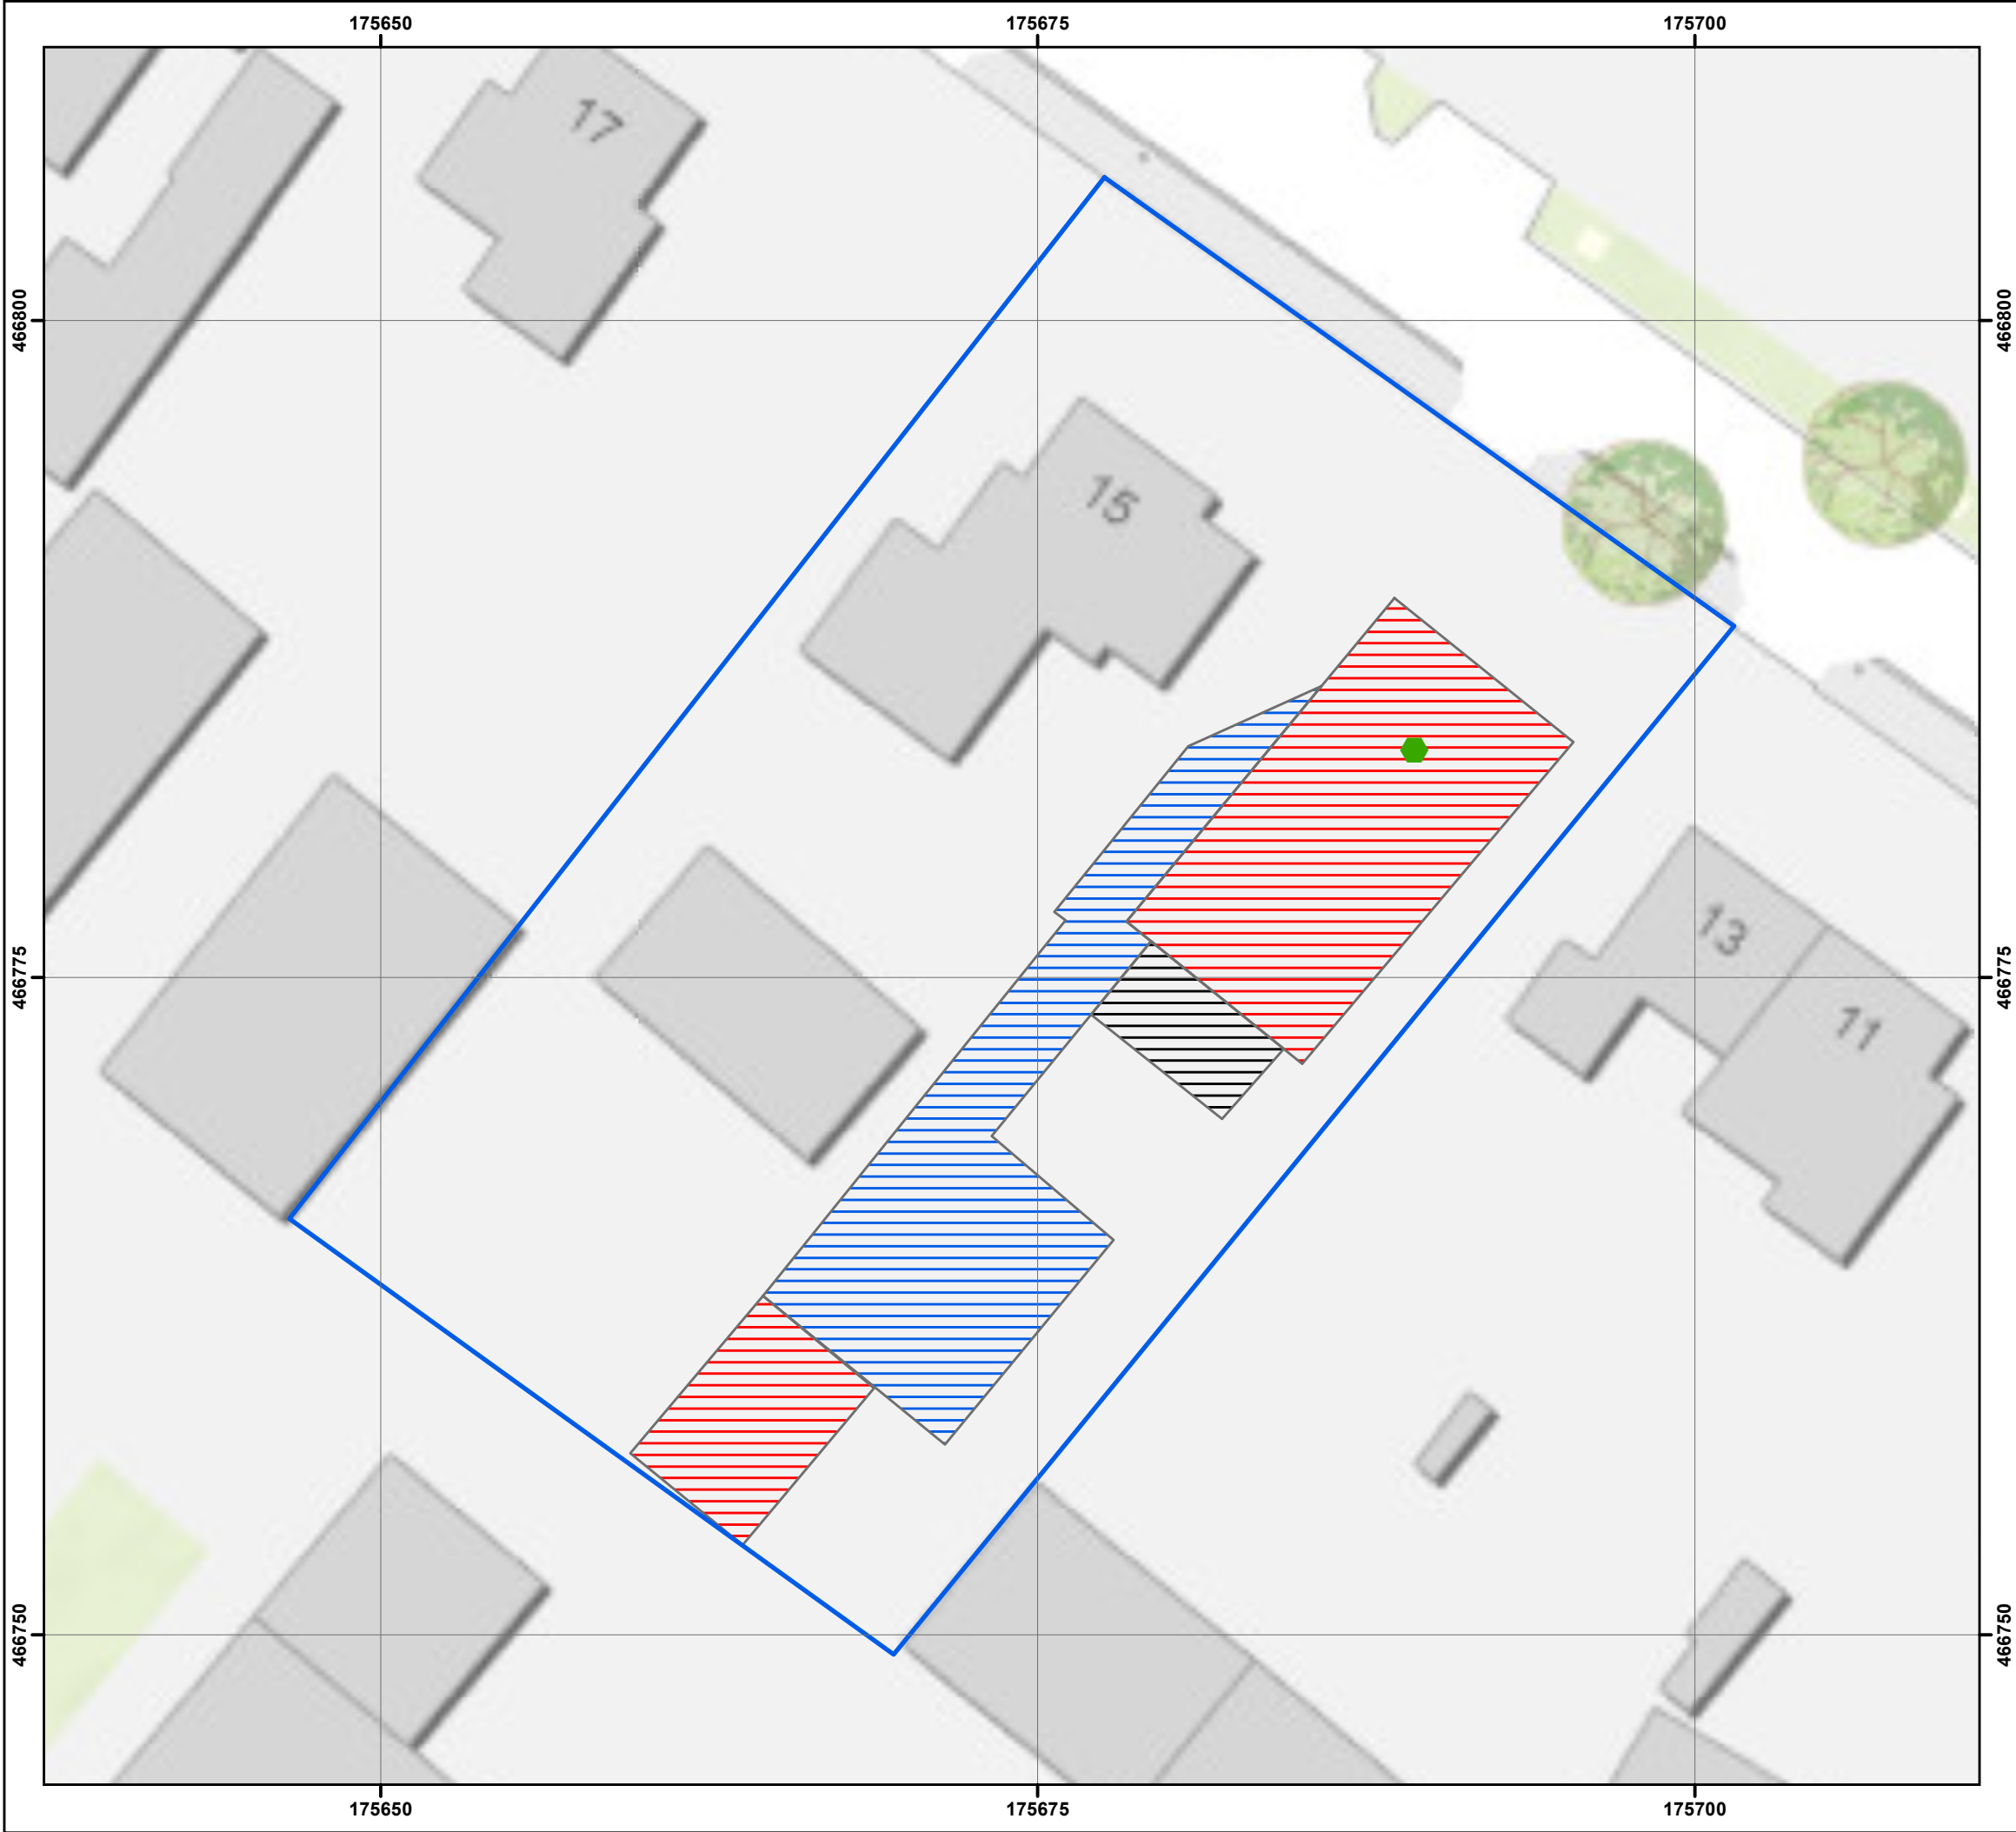
### 1. Advieskaart

Het een en ander is ook ingetekend in de advieskaart in bijlage 1. De nutsvoorziening en de haag zijn hier niet op ingetekend.

Het een en ander is ook ingetekend in de advieskaart in bijlage 1. De haag en de nutsvoorziening zijn hier niet op ingetekend. Opsporingsonderzoek dient uitgevoerd te worden door een CS-OOO gecertificeerd bureau. Zie bijlage 4 voor het CS-OOO certificaat van RPS.
