## Historisch vooronderzoek

Adres: Koperweg 2  
Postcode, Plaats: 3785 KN Zwartebroek

Projectnummer: **2229003**  
Versie: **01**  
Revisiestatus: Definitief

Uitvoering conform: NEN 5725

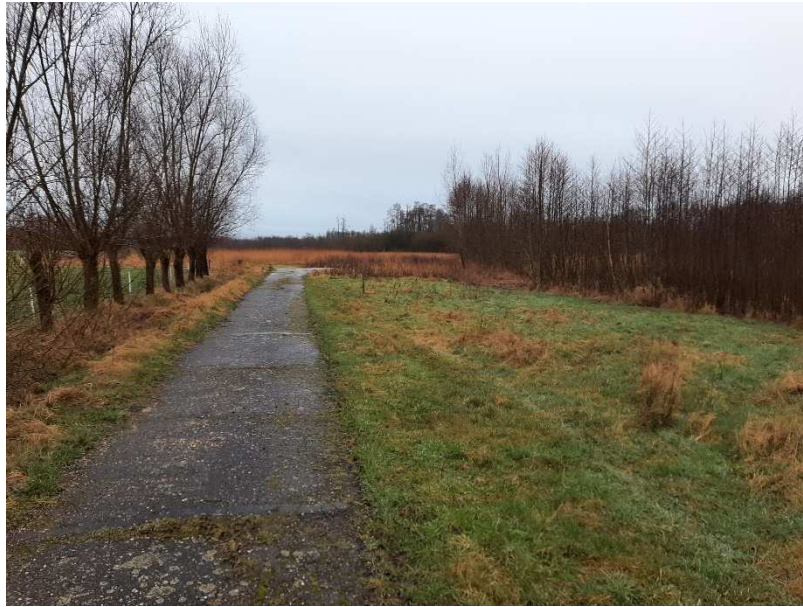
FOTO 1

Tijdens de terreininspectie zijn geen gegevens bekend geworden waaruit een bodembelasting op de onderzoekslocatie is af te leiden.
