Verkendend bodem-  
en asbestonderzoek

Locatie: Rijksweg 103 te Terschuur

| PROJECTNUMMER: | 240432 |

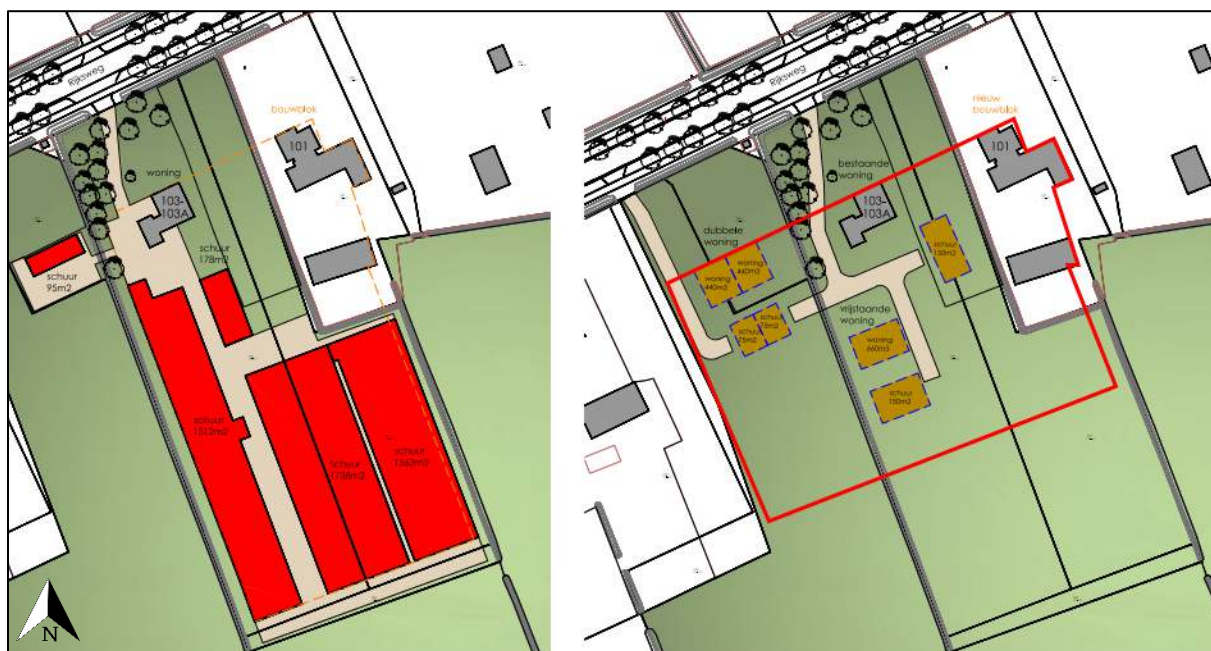
Afbeelding onderzoekslocatie te slopen panden en toekomstige nieuwbouw

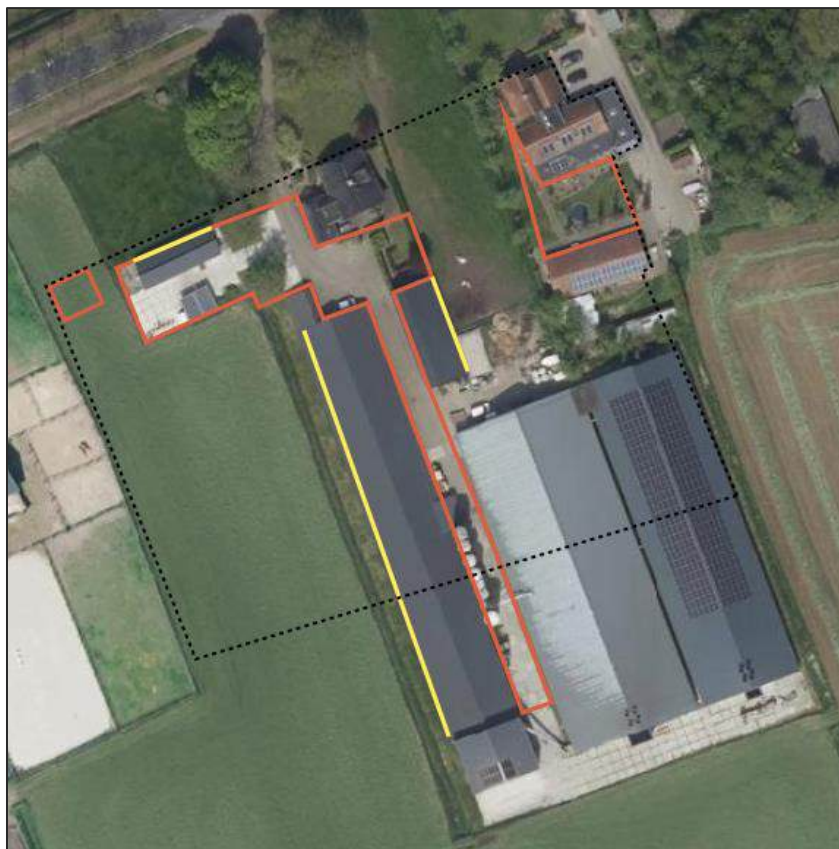
#### Onderzoekslocatie asbestverdacht

- Asbestverdacht
- Druppelzones

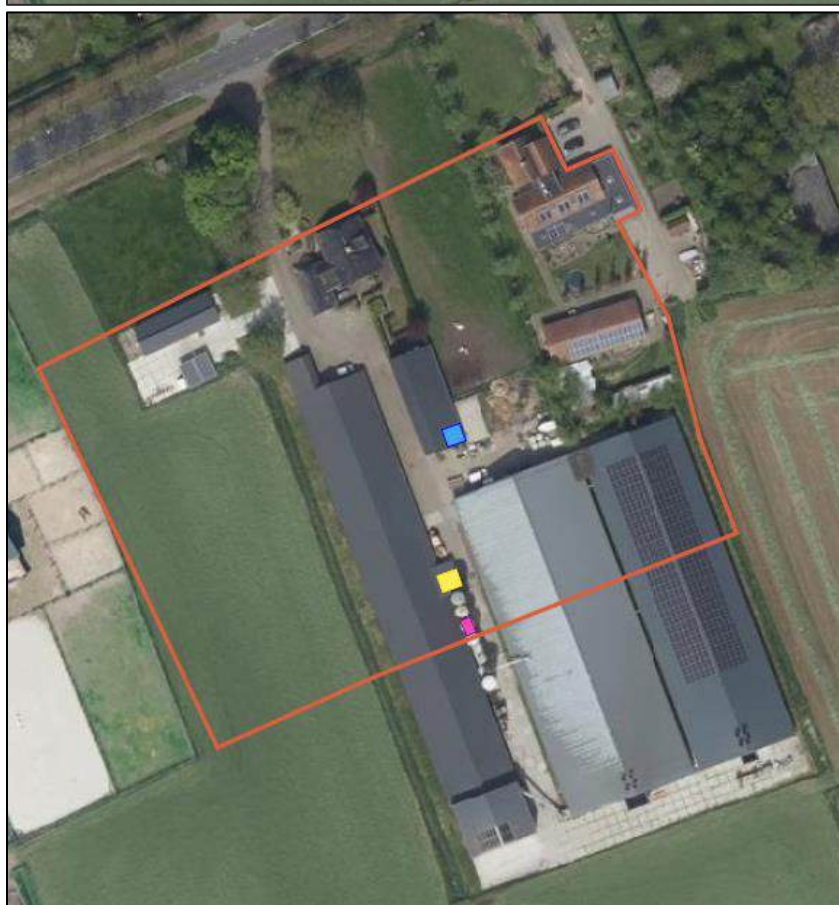
#### Onderzoekslocatie verkennend bodemonderzoek

- Onderzoekslocatie
- Dieselaggregaat
- Bovengrondse dieselolietank 1200 L
- Voormalige ondergrondse olietank

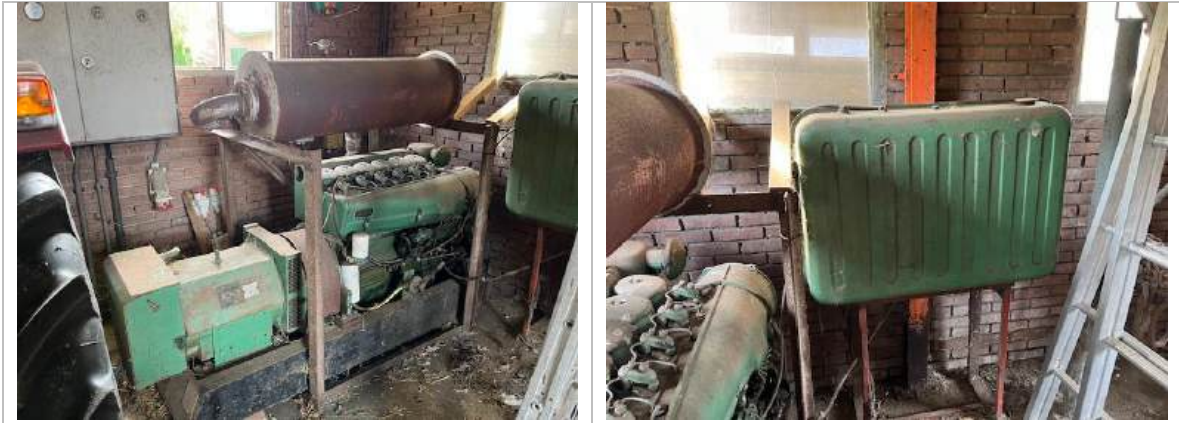
Tanklocatie

Op de bovengrondse tanklocatie is zowel in de boven- als ondergrond geen minerale olie aangetroffen. In het grondwater is een lichte verhoging aangetroffen van barium.

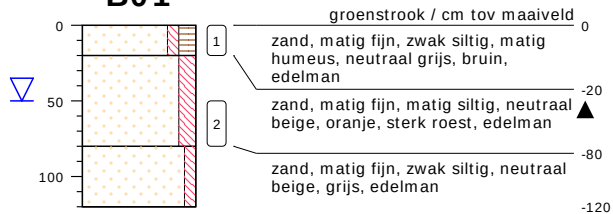
## B01

type **grondboring**  
datum **06-05-2024**  
boormeester **S.P.M. Bax**  
x **166135.36**  
y **464479.24**  
gws (m-mv) **0.5**

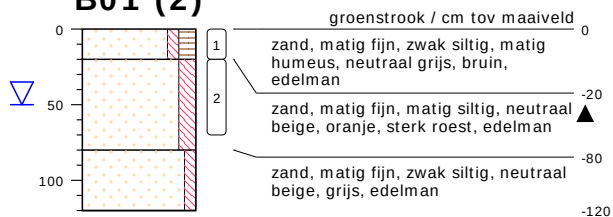
## B01 (2)

type **grondboring**  
datum **24-09-2024**  
boormeester **S.P.M. Bax**  
gws (m-mv) **0.5**

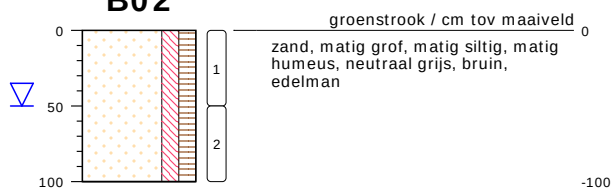
## B02

type **grondboring**  
datum **06-05-2024**  
boormeester **S.P.M. Bax**  
x **166091.52**  
y **464472.36**  
gws (m-mv) **0.5**

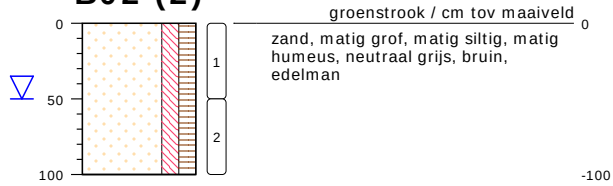
## B02 (2)

type **grondboring**  
datum **24-09-2024**  
boormeester **S.P.M. Bax**  
gws (m-mv) **0.5**

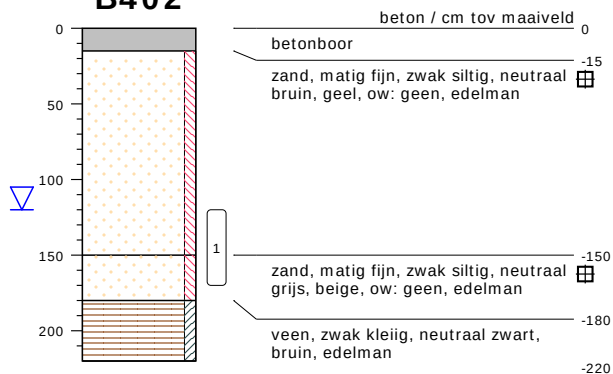
## B402

type **grondboring**  
datum **24-09-2024**  
boormeester **S.P.M. Bax**  
gws (m-mv) **1.2**

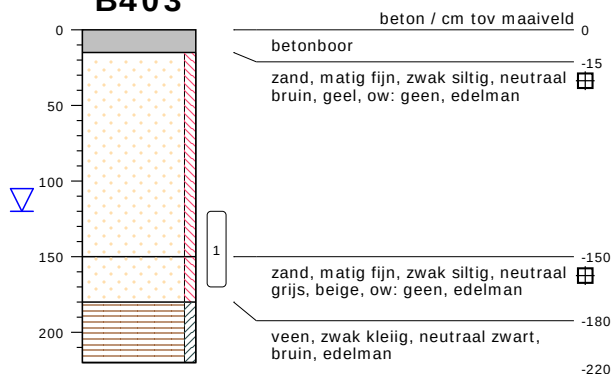
## B403

type **grondboring**  
datum **24-09-2024**  
boormeester **S.P.M. Bax**  
gws (m-mv) **1.2**

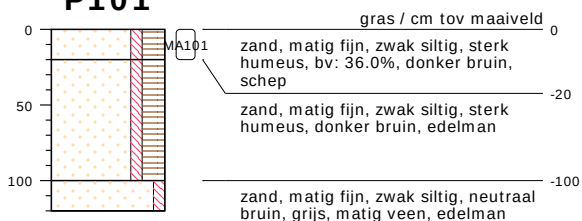
## P101

type **inspectiegat**  
datum **30-04-2024**  
boormeester **G. Peeters**  
x **166085.100**  
y **464487.95**

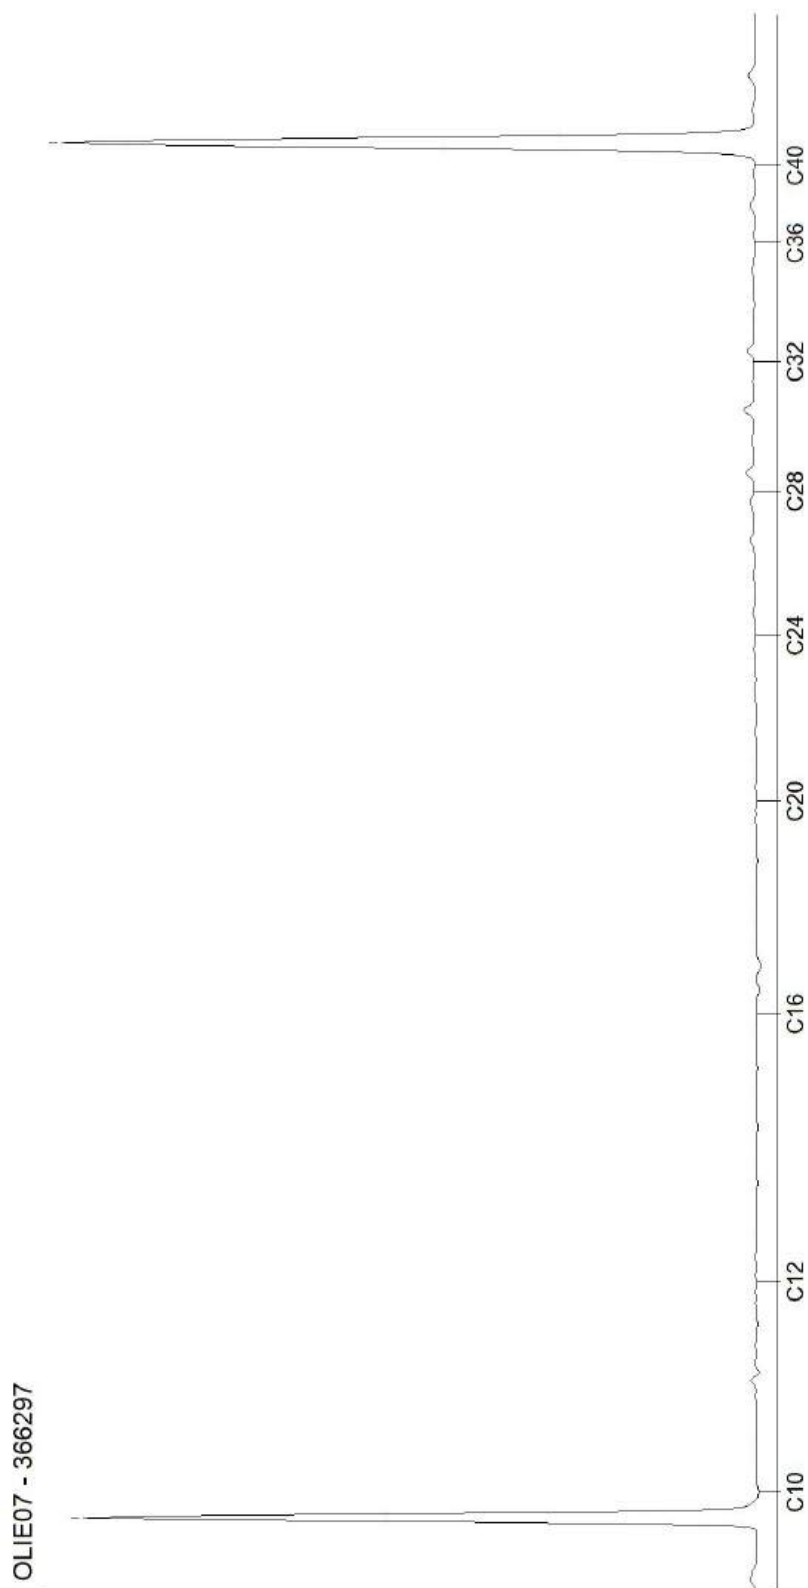
CHROMATOGRAM for Order No. 1462874, Analysis No. 366297, created at 01.10.2024 06:59:15

**Monster beschrijving: MMG101 (B01(2).1 + B03(2).1 + B07(2).1 + B12.1 + B17.1)**

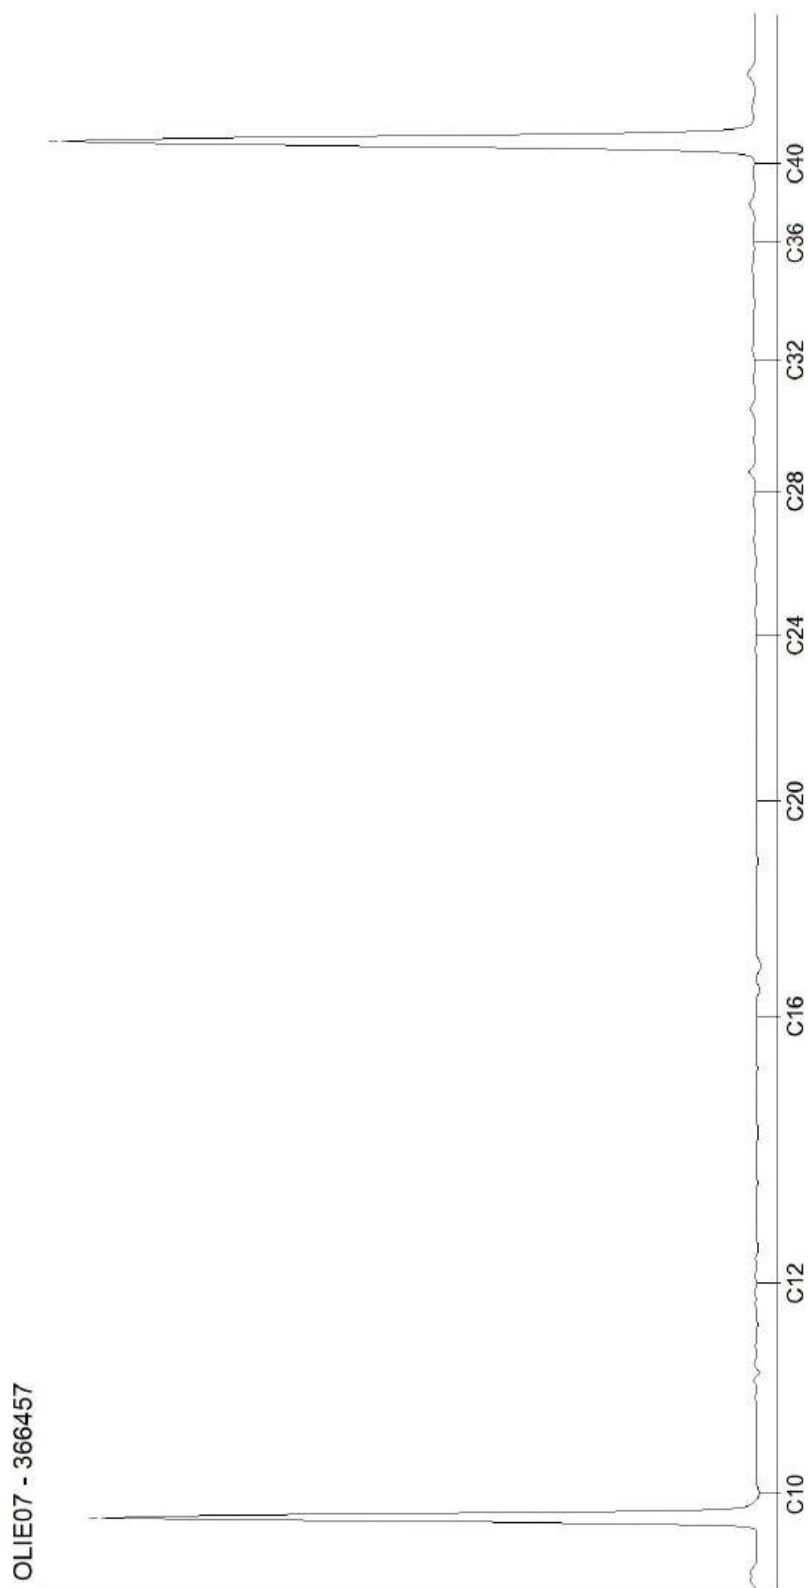
CHROMATOGRAM for Order No. 1462888, Analysis No. 366457, created at 01.10.2024 06:59:15

**Monster beschrijving: MMG102 (B08(2).1 + B09(2).1 + B10(2).1 + B11.1 + B16.1 + B19.1 + B13.1 + B14.1)**

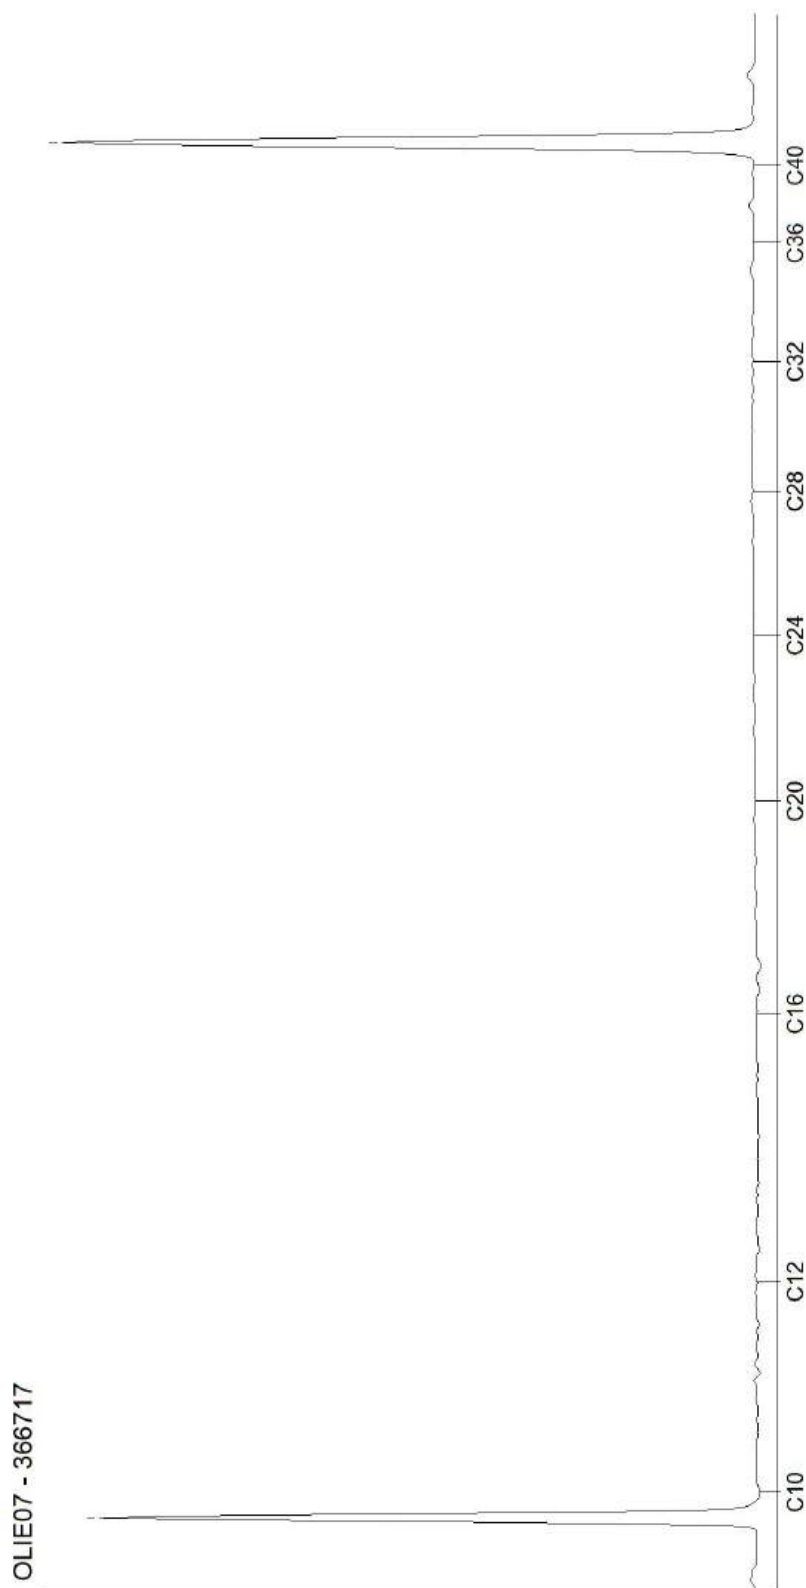
CHROMATOGRAM for Order No. 1462940, Analysis No. 366717, created at 01.10.2024 06:59:15

**Monster beschrijving: MMG302 (B301(2).2 + B302(2).2 + B303(2).2)**

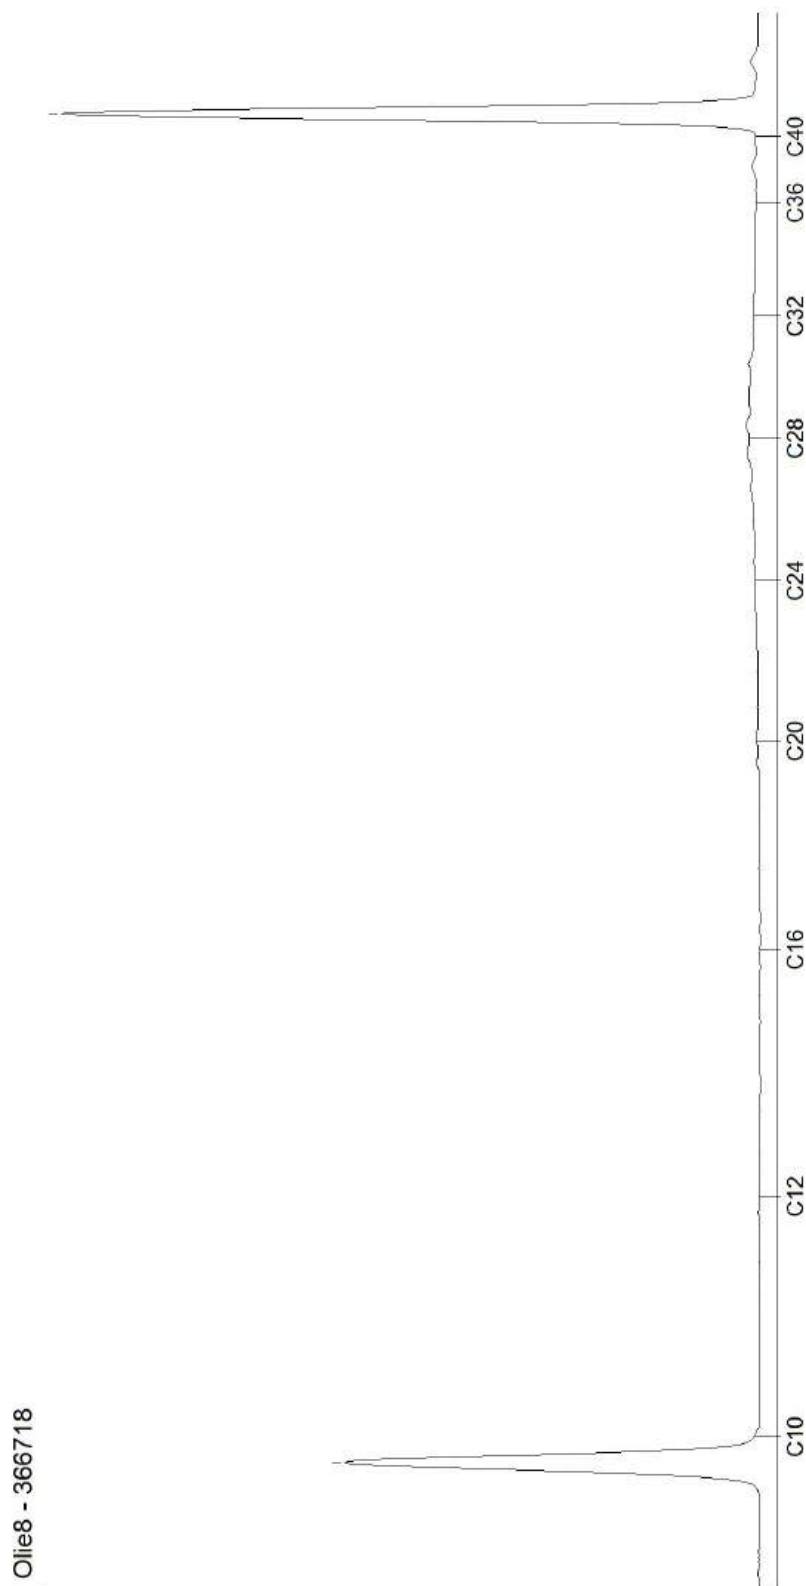
CHROMATOGRAM for Order No. 1462941, Analysis No. 366718, created at 27.09.2024 06:46:43

**Monster beschrijving: B401.1**

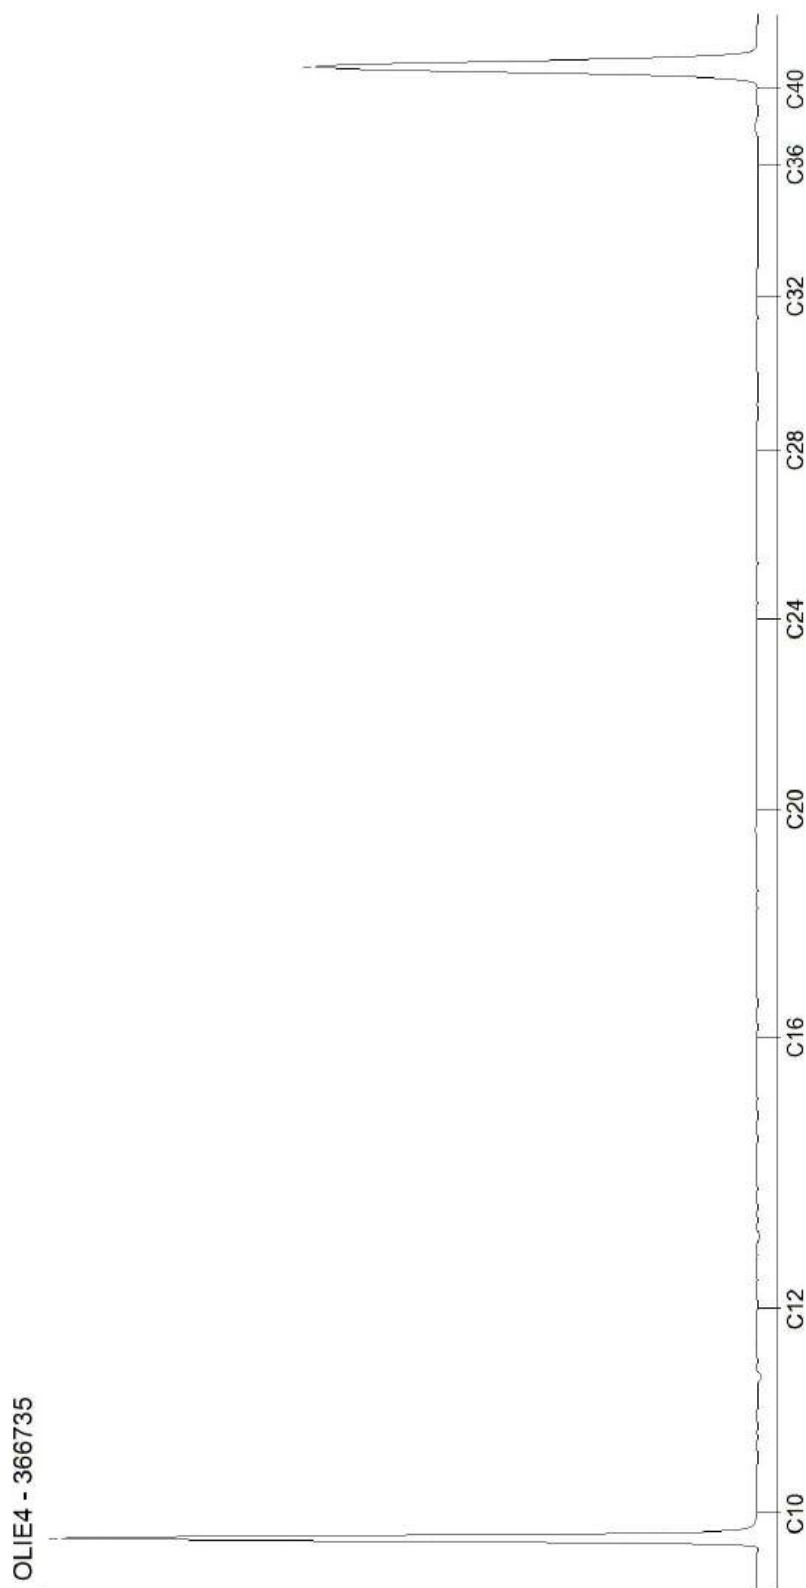
CHROMATOGRAM for Order No. 1462948, Analysis No. 366735, created at 01.10.2024 05:47:16

**Monster beschrijving: MMG402 (B401.2 + B402.1 + B403.1)**

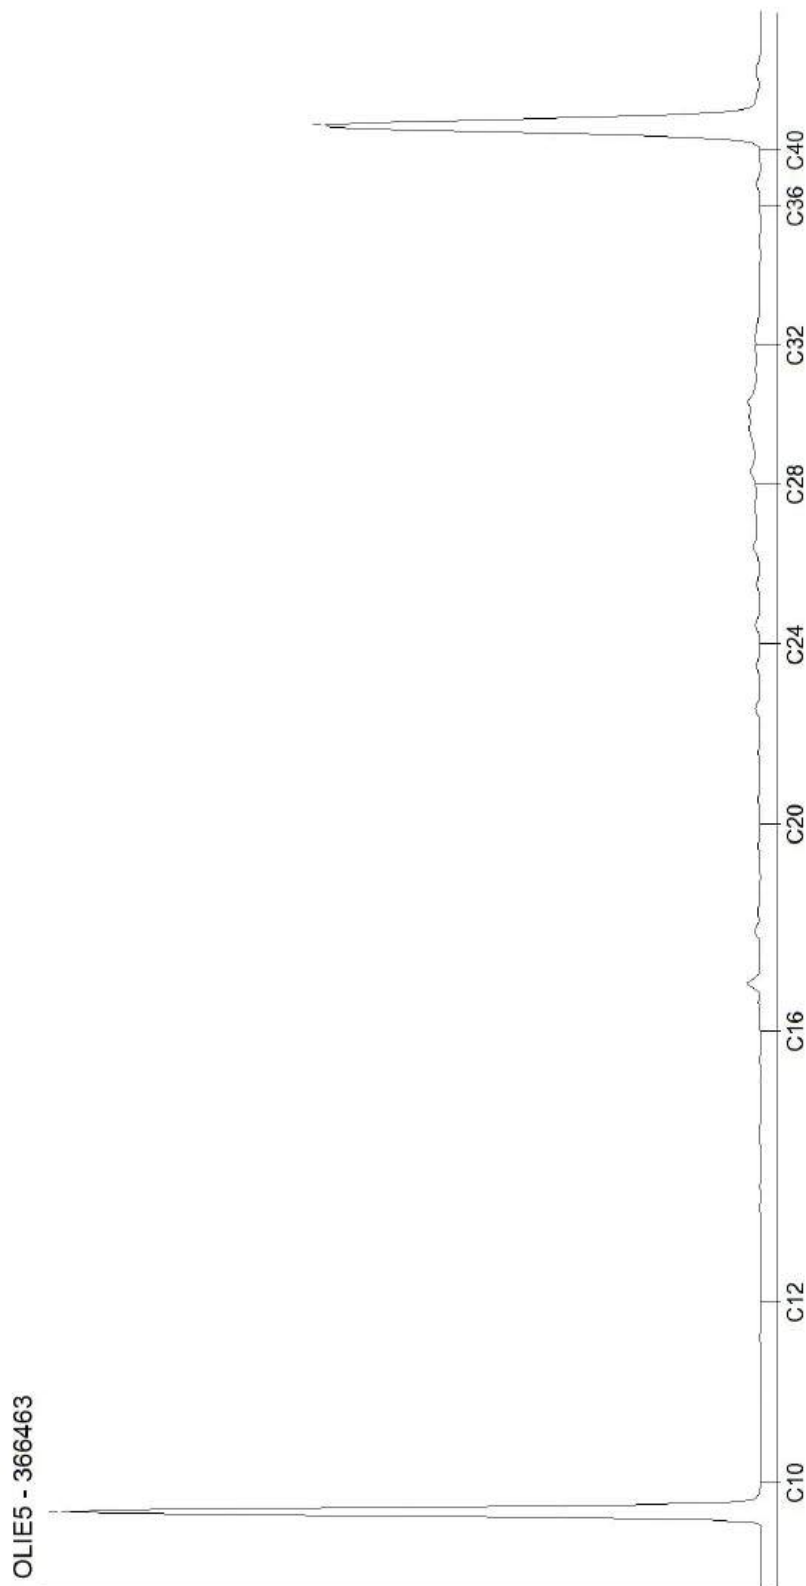
CHROMATOGRAM for Order No. 1462889, Analysis No. 366463, created at 30.09.2024 12:15:58

**Monster beschrijving: MMG103 (B02(2).1 + B04(2).1 + B05(2).1 + B06(2).1 + B15.1)**

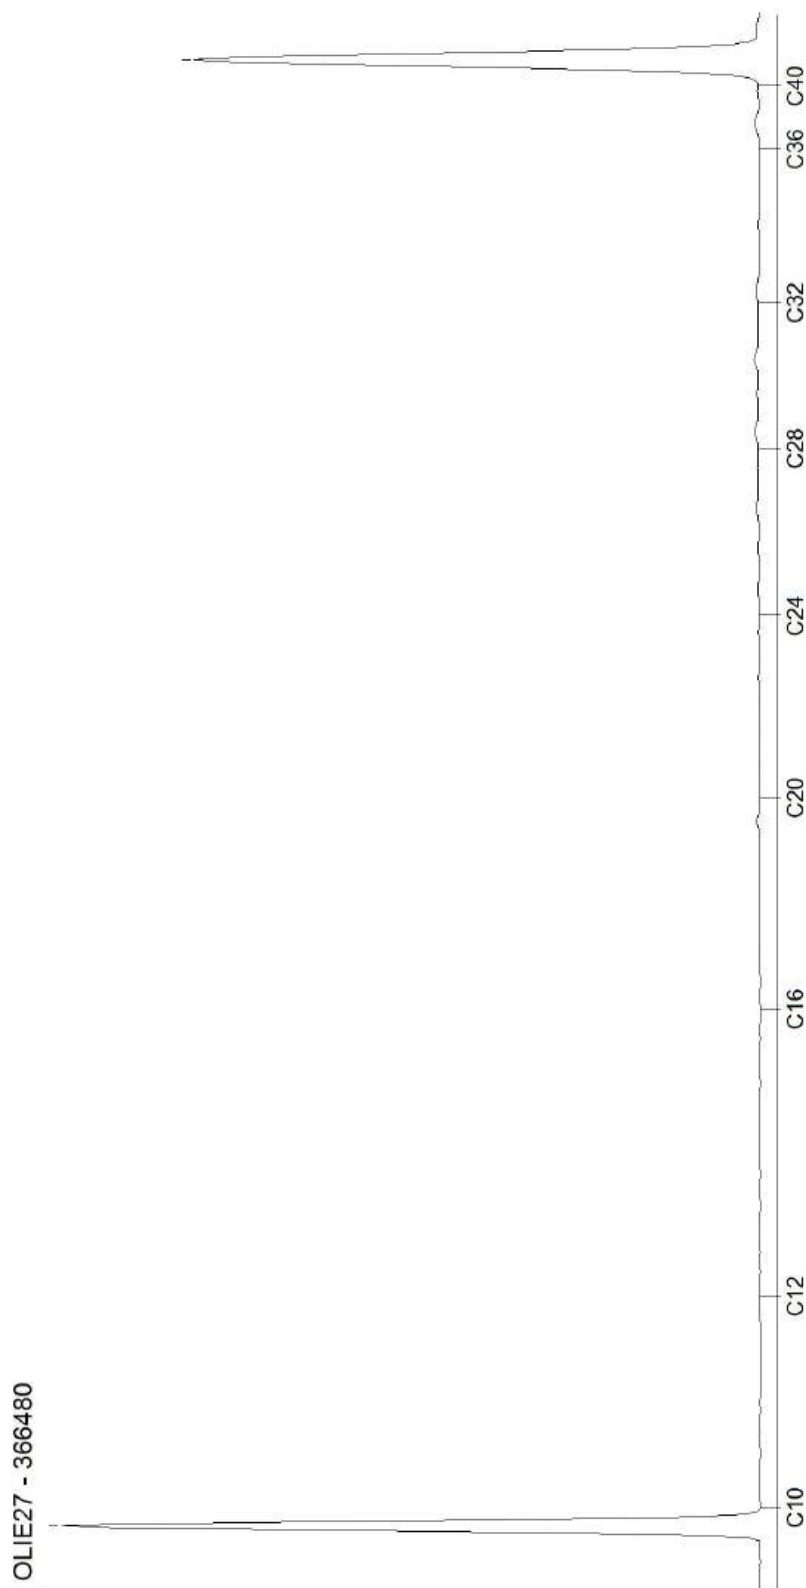
CHROMATOGRAM for Order No. 1462899, Analysis No. 366480, created at 30.09.2024 12:33:24

**Monster beschrijving: MMG104 (B01(2).2 + B02(2).2 + B10(2).2 + B13.2)**

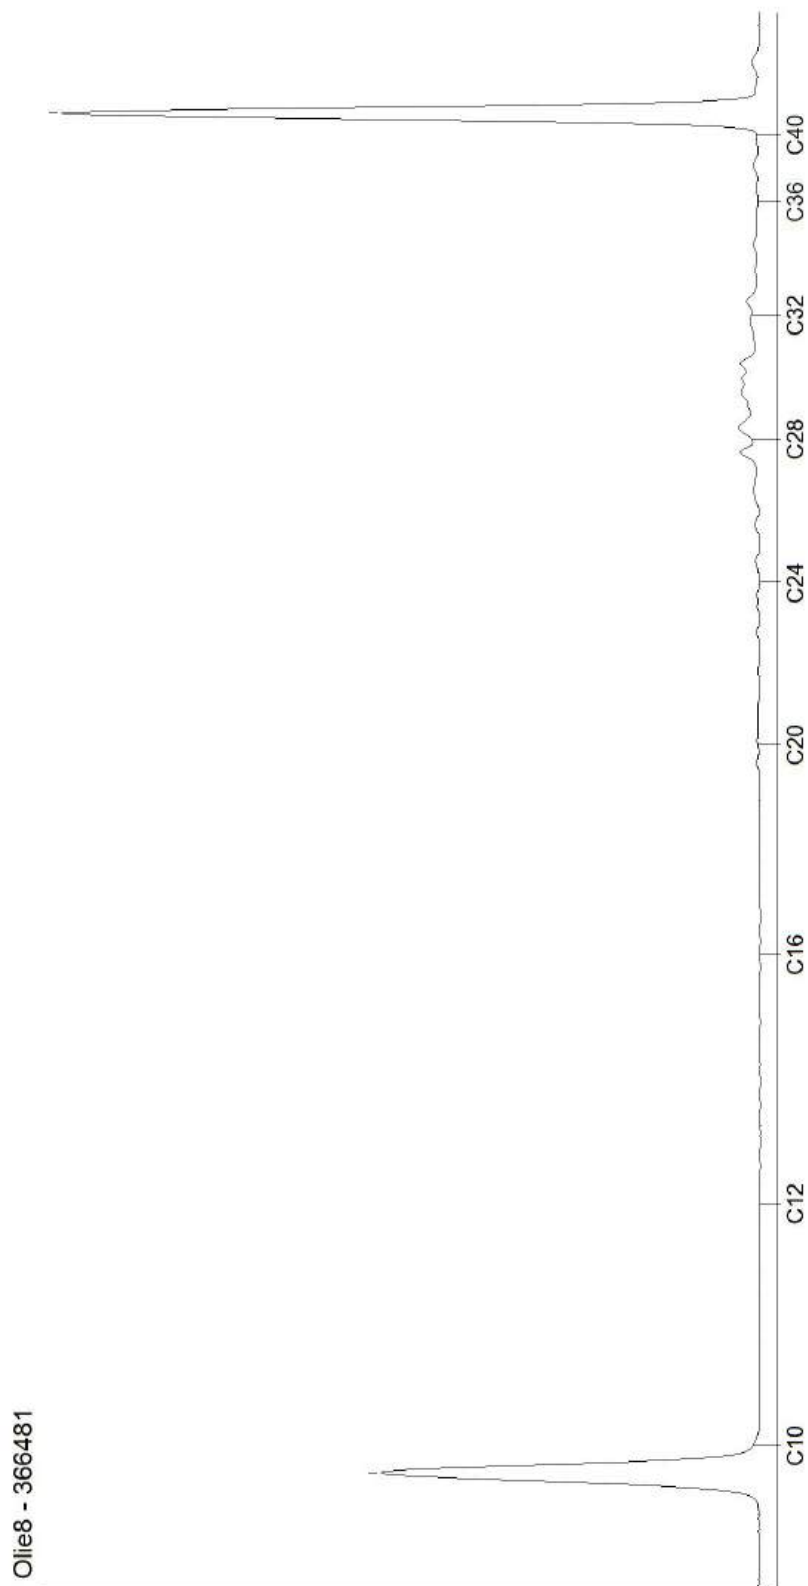
CHROMATOGRAM for Order No. 1462900, Analysis No. 366481, created at 27.09.2024 06:46:43

**Monster beschrijving: B16.2**

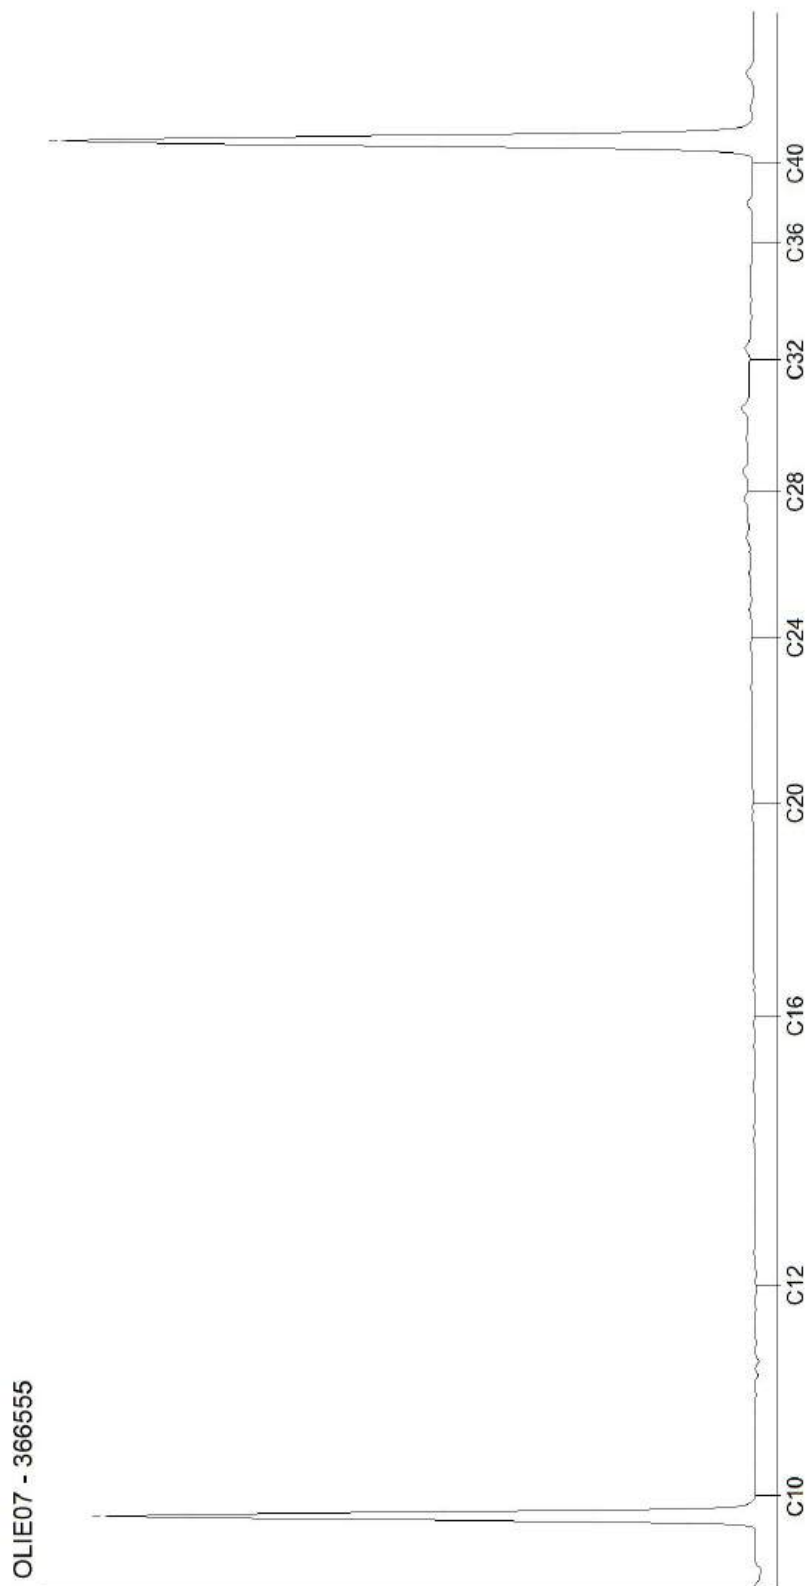
CHROMATOGRAM for Order No. 1462917, Analysis No. 366555, created at 01.10.2024 06:59:15

**Monster beschrijving: MIX(B201a(2).1 + B202(2).1 + B203(2).1)**

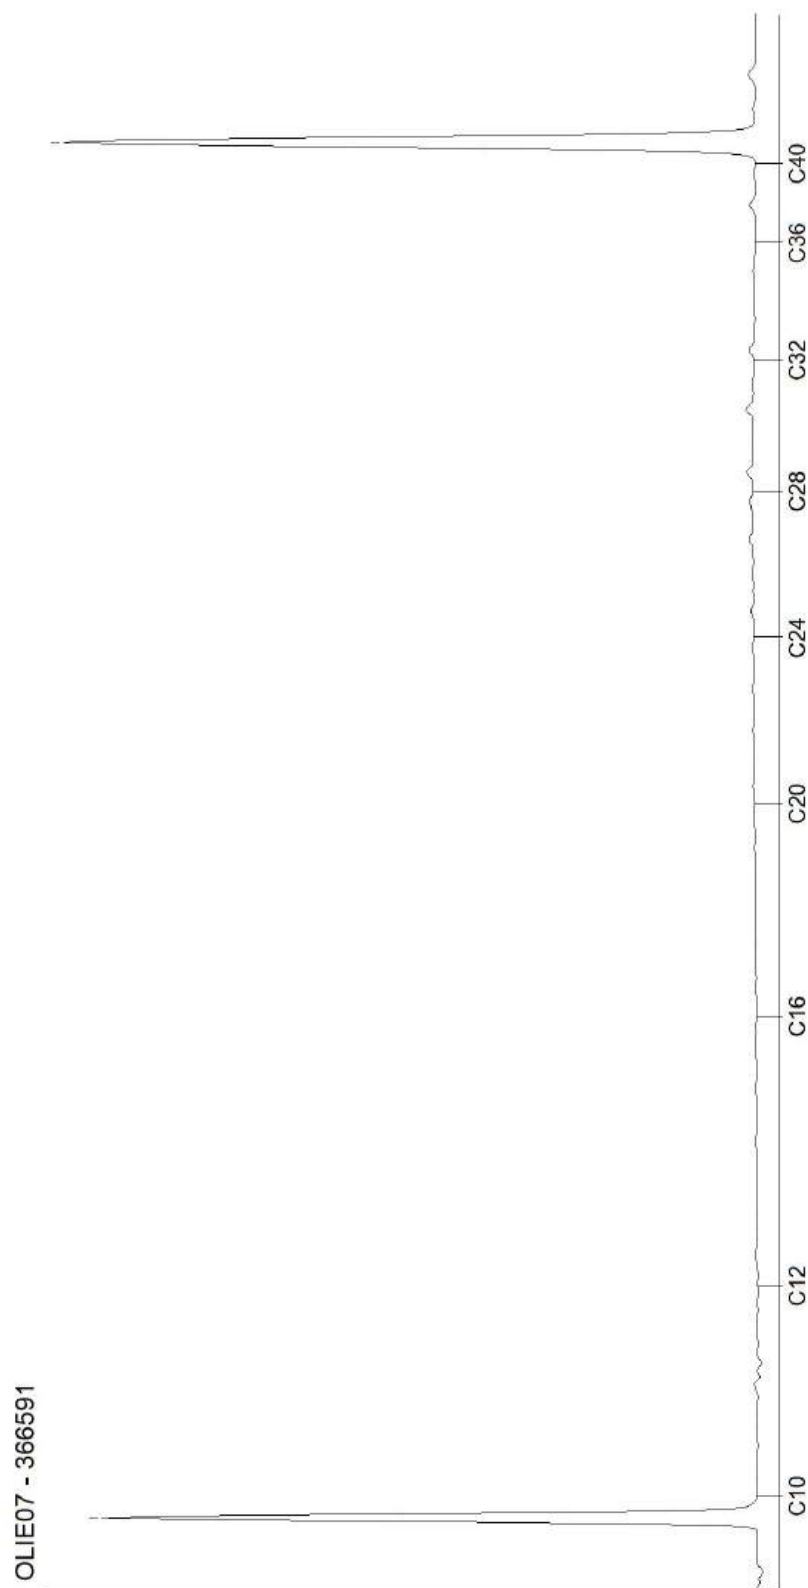
CHROMATOGRAM for Order No. 1462926, Analysis No. 366591, created at 01.10.2024 06:59:15

**Monster beschrijving: B201a(2).2**

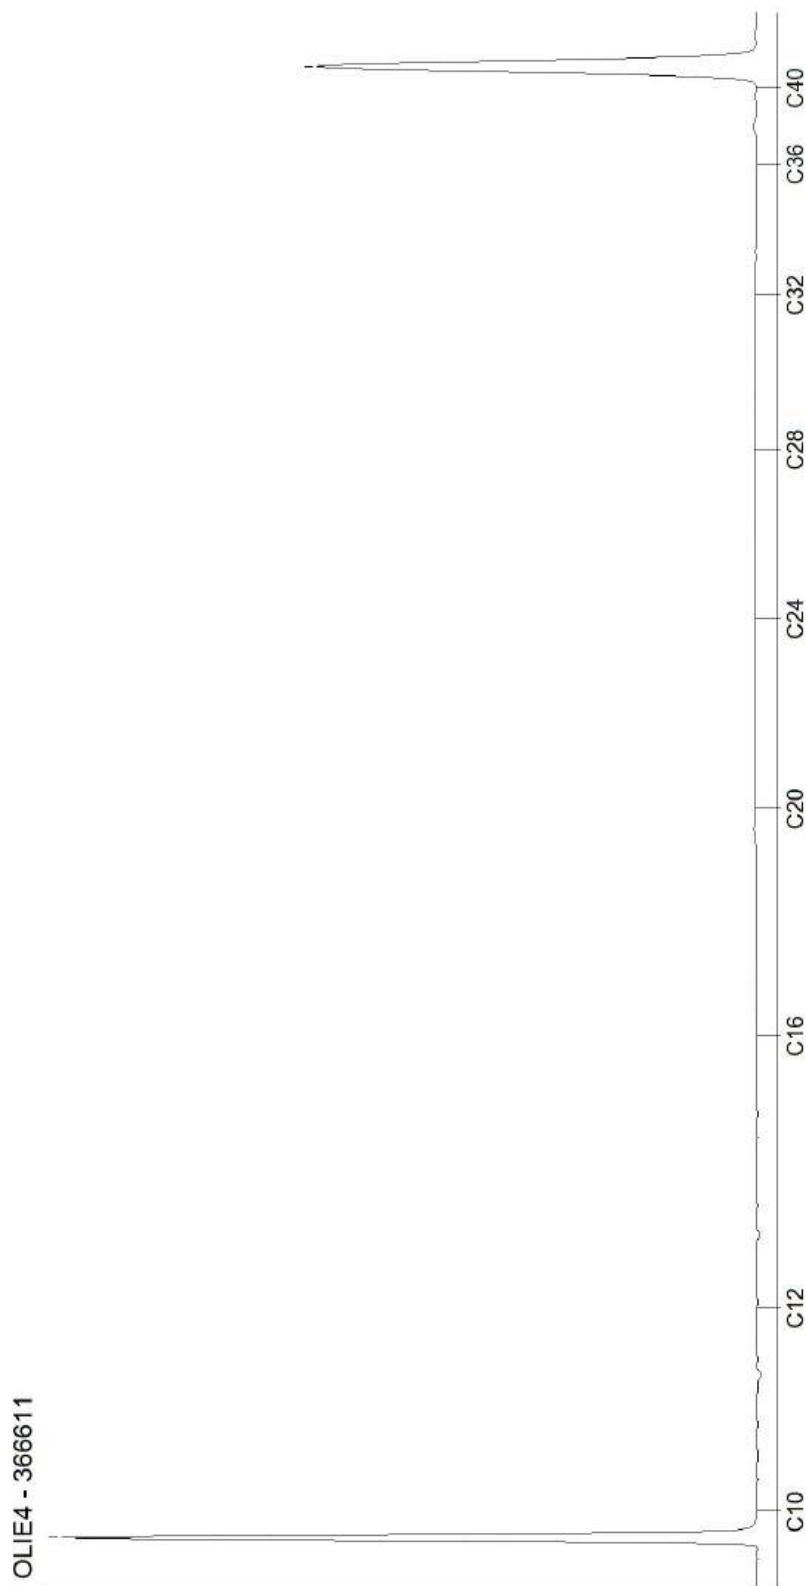
CHROMATOGRAM for Order No. 1462931, Analysis No. 366611, created at 01.10.2024 05:47:16

**Monster beschrijving: MMG301 (B301(2).1 + B302(2).1 + B303(2).1)**
