Diverse (bodem)onderzoeken,  
Veluwstraat 11B te Ewijk (fase 1)

B23.8939

24 augustus 2023

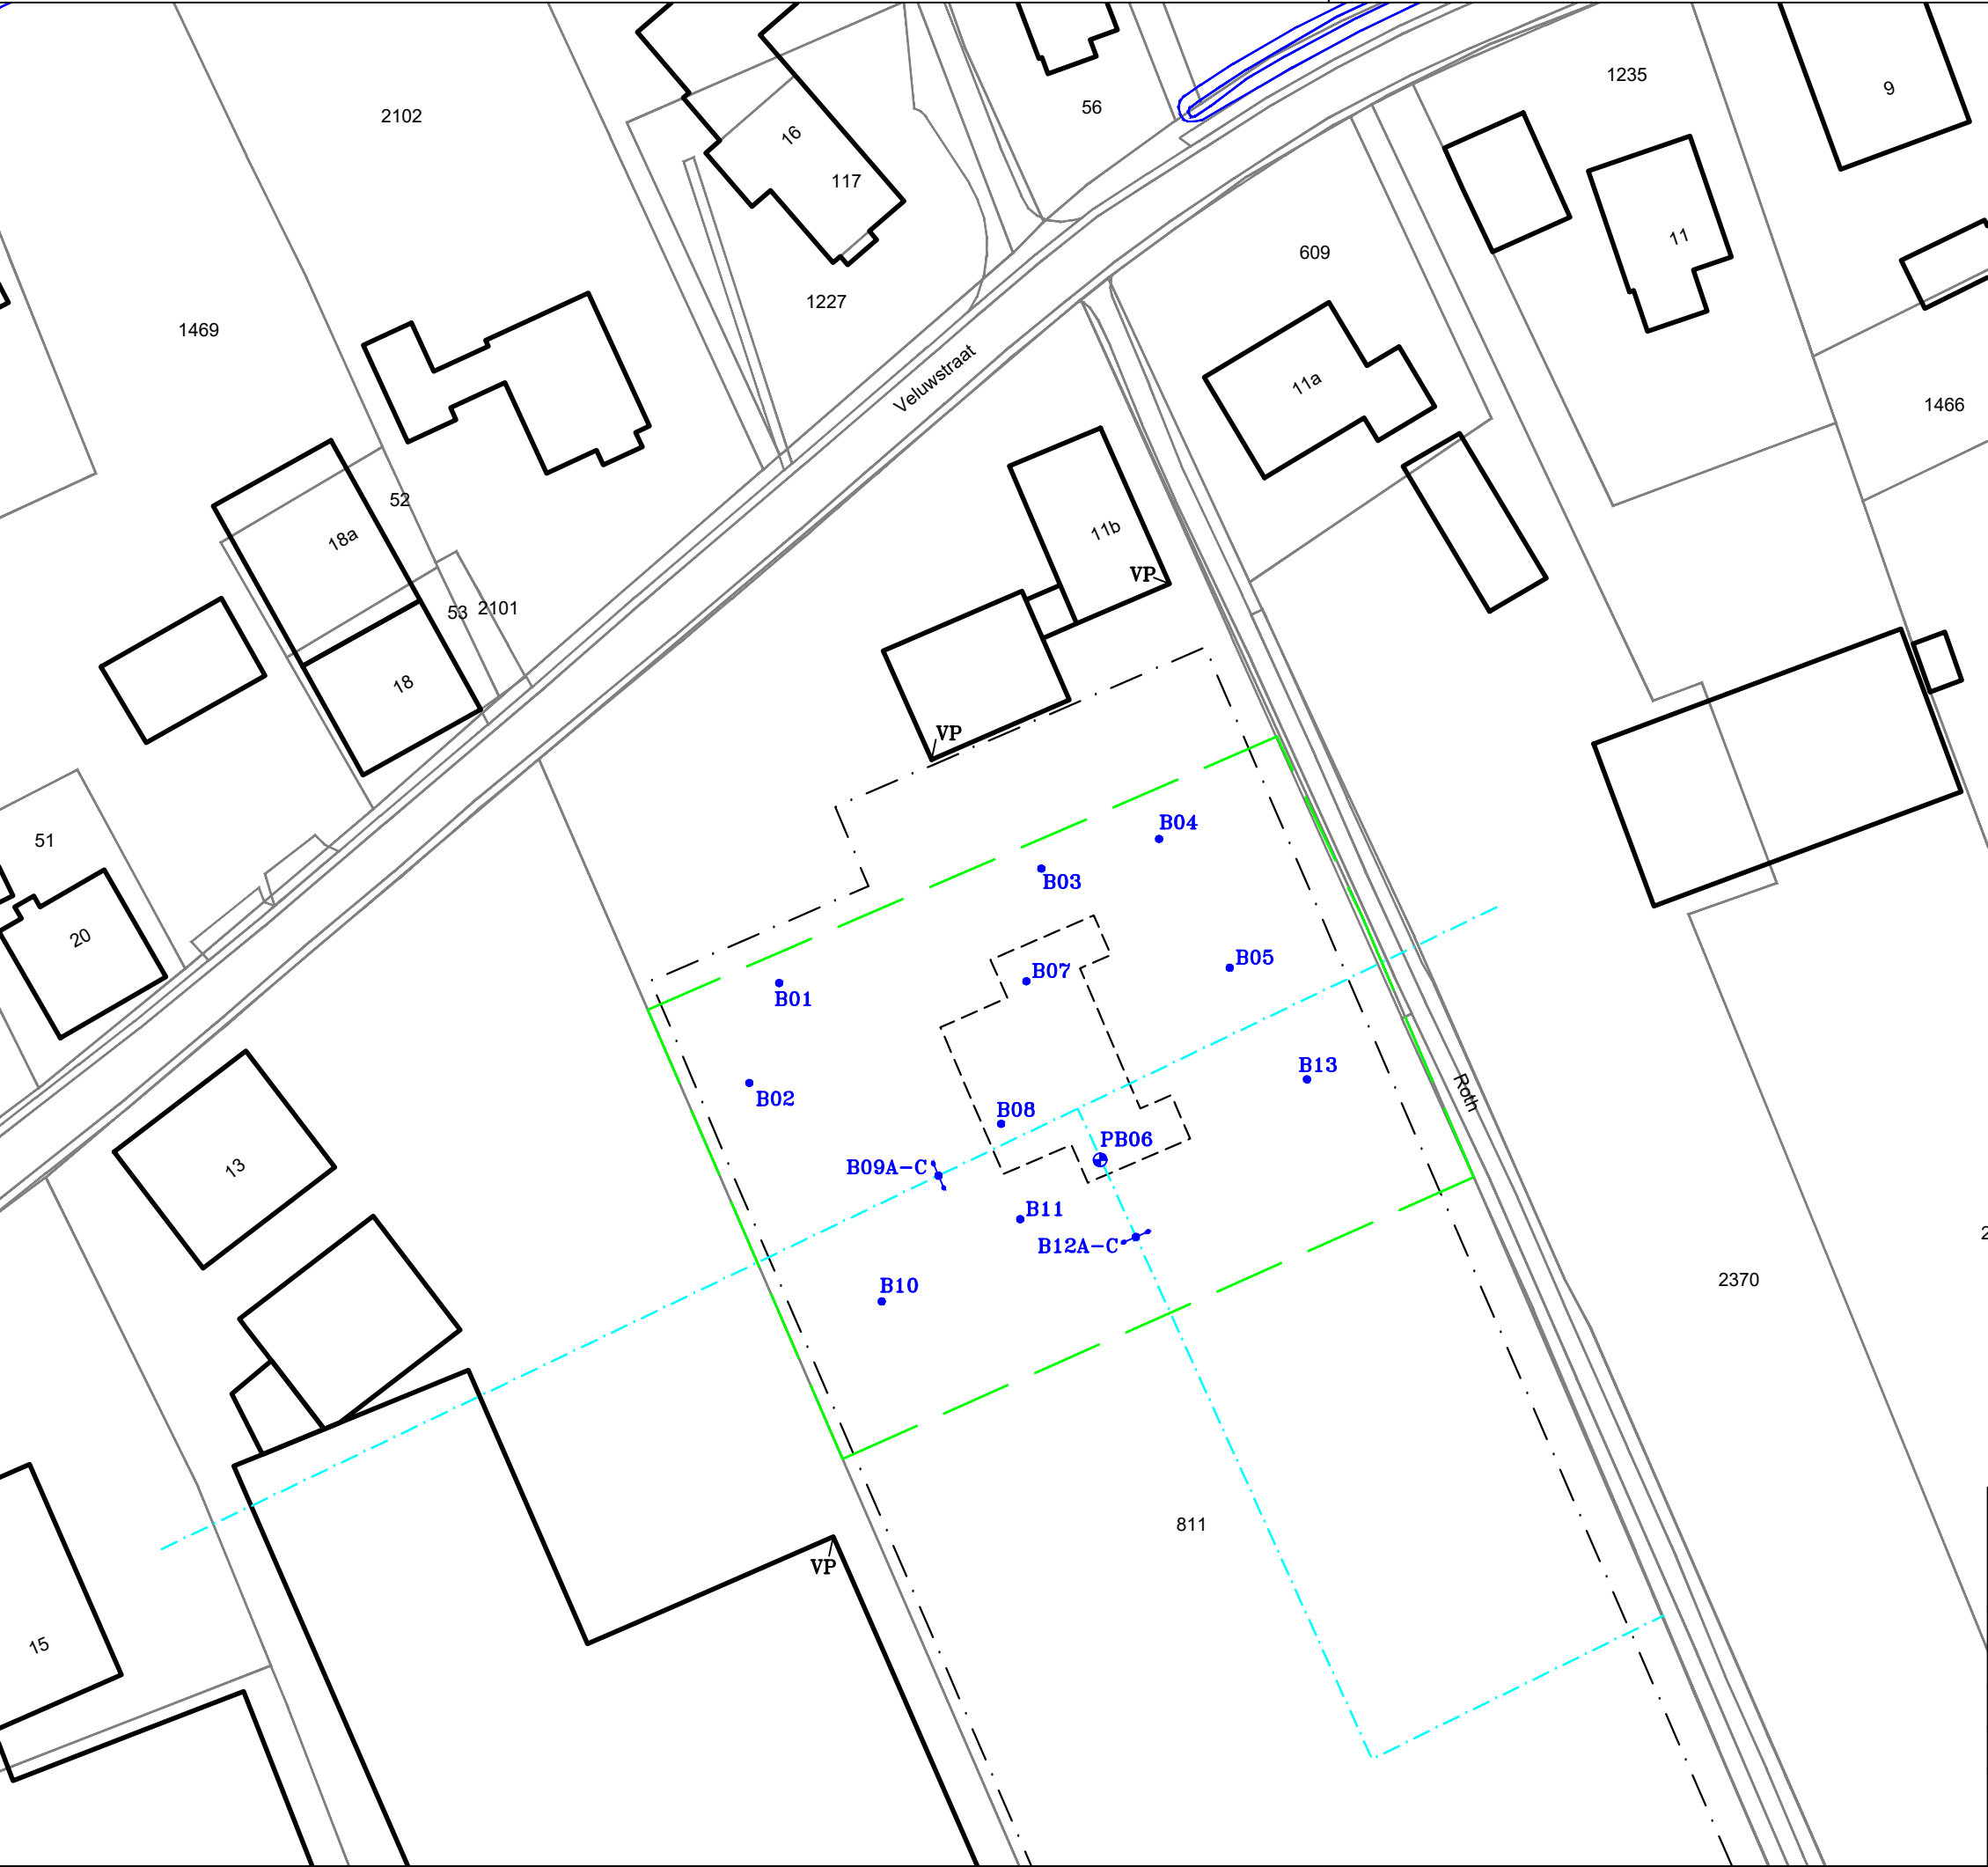
## Bijlage 2

Ten behoeve van het bodemonderzoek zijn in totaal 17 boringen geplaatst, waarbij boring PB06 is afgewerkt met een peilbuis. De boringen zijn zo goed als mogelijk verspreid binnen het plangebied, waarbij de boringen B06 t/m B08 ter plaatse van de toekomstige bebouwing zijn geplaatst. De raaboringen B09A-C en B12A-C zijn ter plaatse van de voormalige watergangen geplaatst.

De situatieschets met de geplaatste boringen en peilbuis is opgenomen als bijlage 2.
