ZONNEPARK  
SCHETSONTWERP FICARYSTRAAT

PROJECTNAAM  
Zonnepark Beuningen - locatie Ficarystraat

ONDERDEEL  
Definitief ontwerp

ONDERDEEL  
Profielen

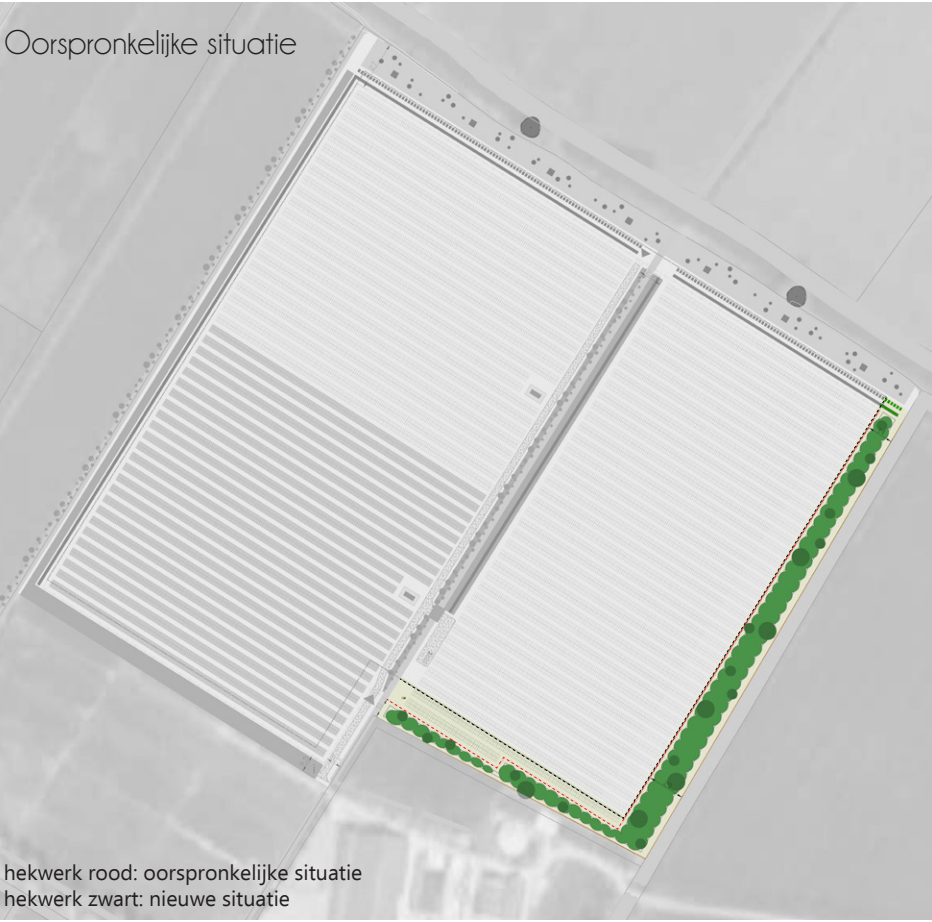
Oorspronkelijke situatie

hekwerk rood: oorspronkelijke situatie  
hekwerk zwart: nieuwe situatie

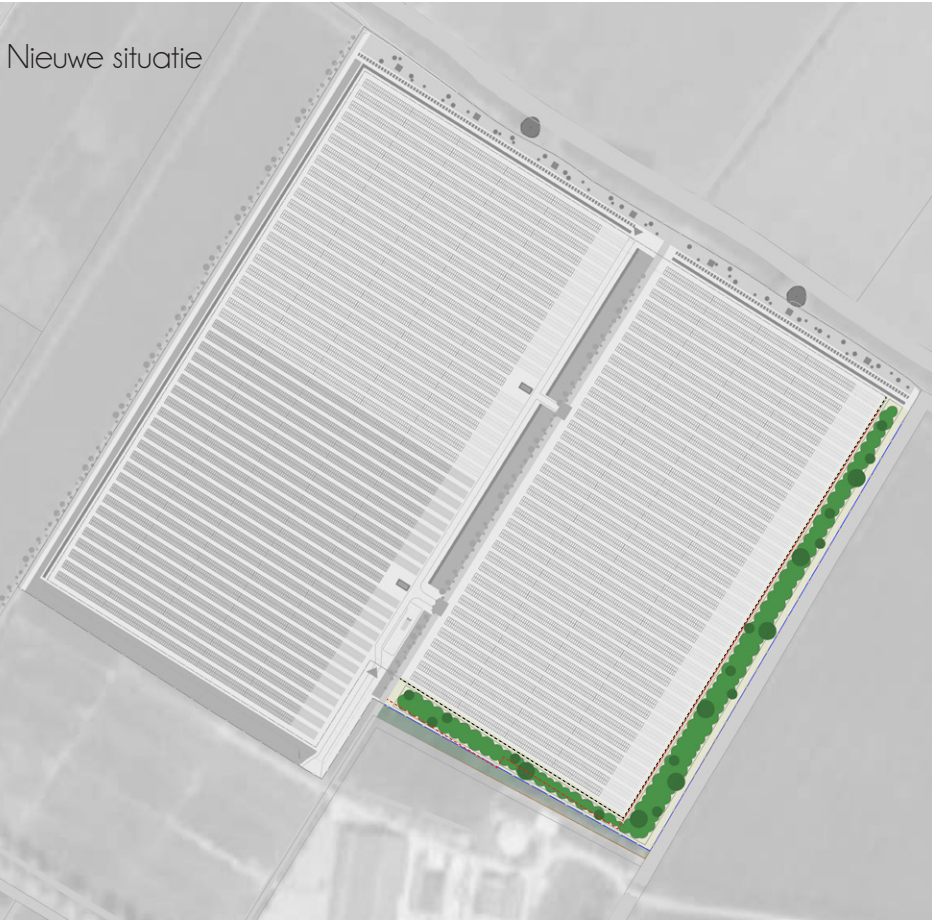
Nieuwe situatie

Oorspronkelijke situatie: 3.835 m2  
Nieuwe situatie: 4.670 m2

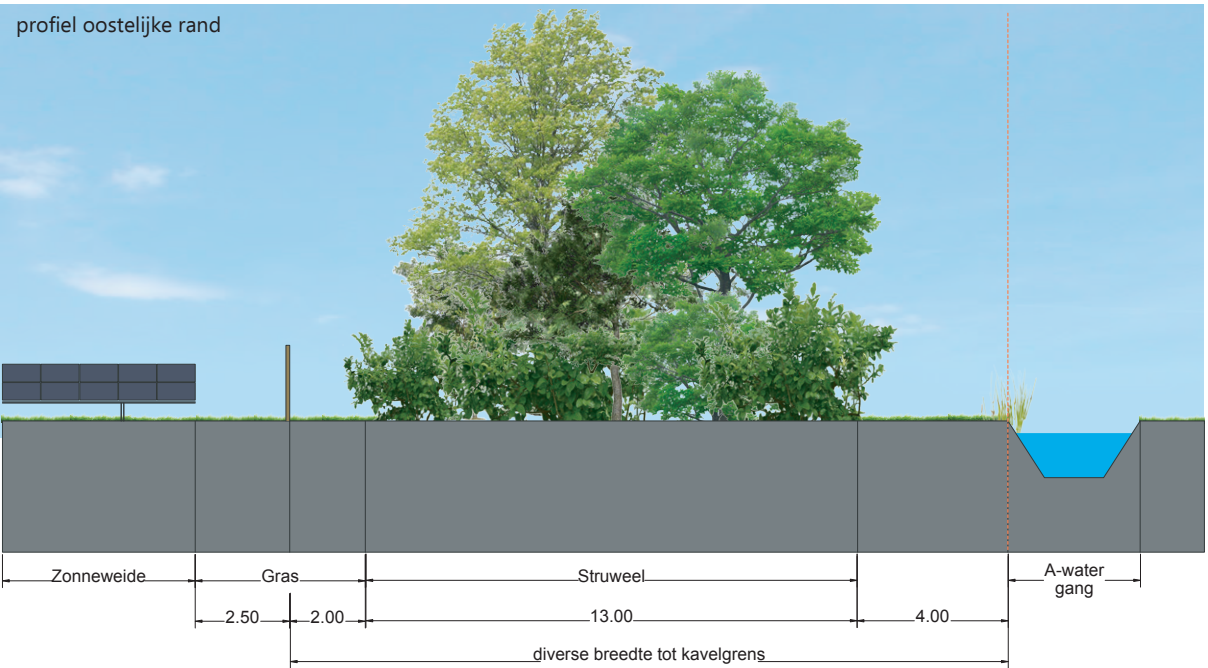
profiel oostelijke rand

- Verschillen ten opzichte van de oorspronkelijke situatie - oostelijke rand
- Het onderhoudspad naast de panelen wordt met 0,50 meter verbreedt;
  - De ruimte tussen het hekwerk en het struweel met bomen wordt met 0,50 meter verkleint;
  - Struweel met bomen blijft ongemoeid.

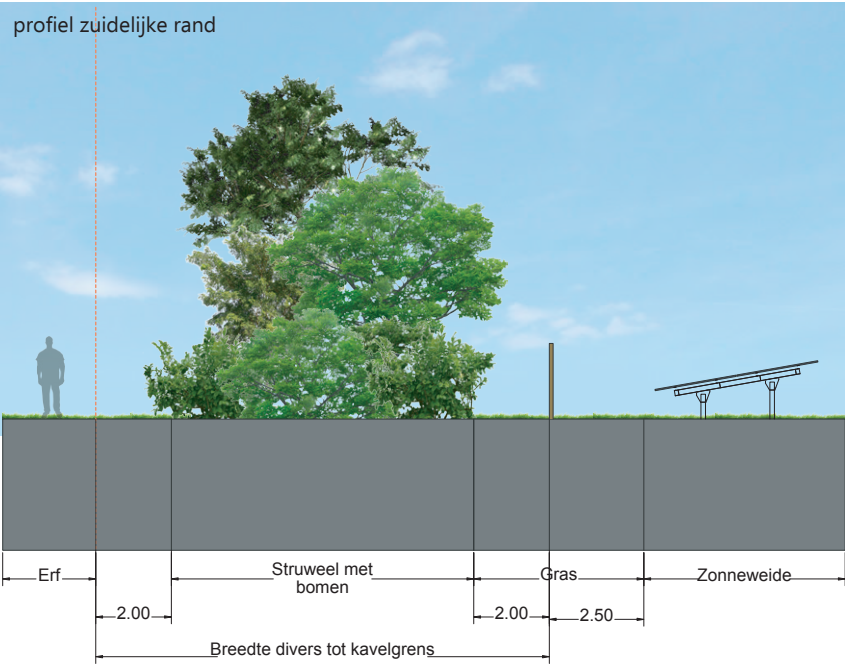
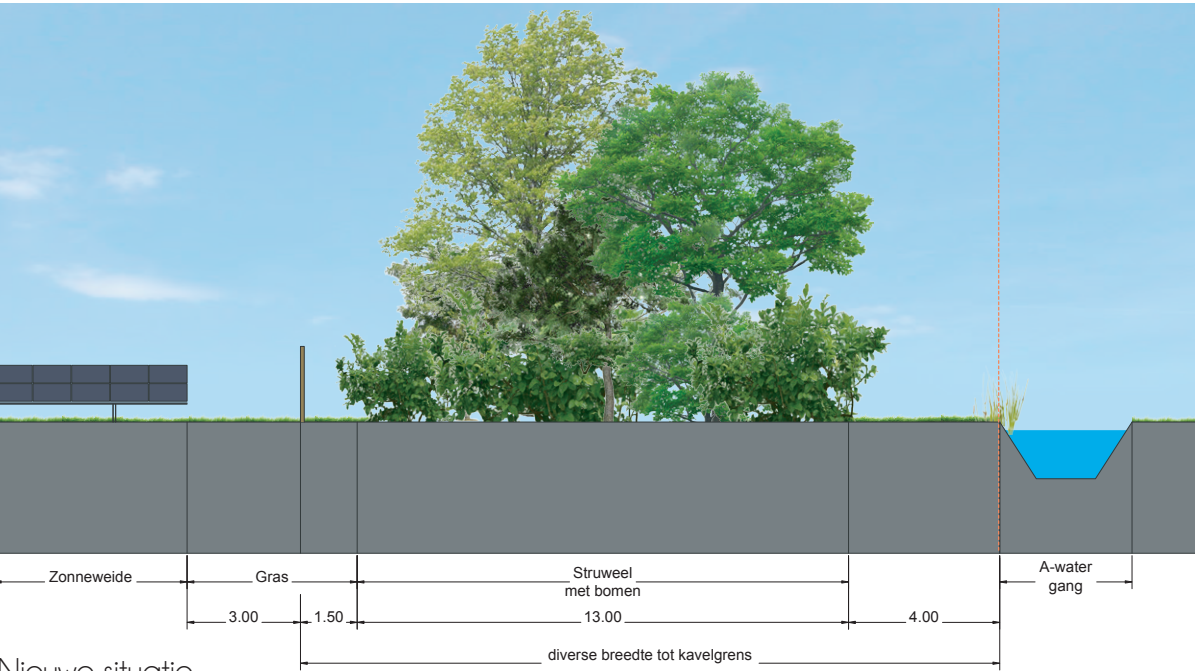
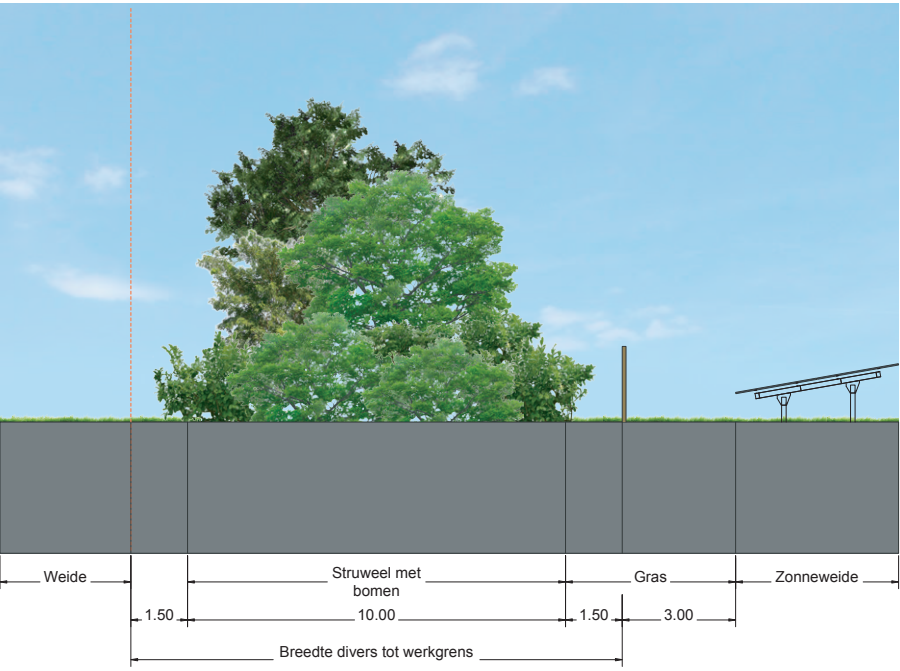
profiel zuidelijke rand

- Verschillen ten opzichte van de oorspronkelijke situatie - zuidelijke rand
- Het hekwerk is rechtgetrokken;
  - De landschappelijke inpassing krijgt meer ruimte.

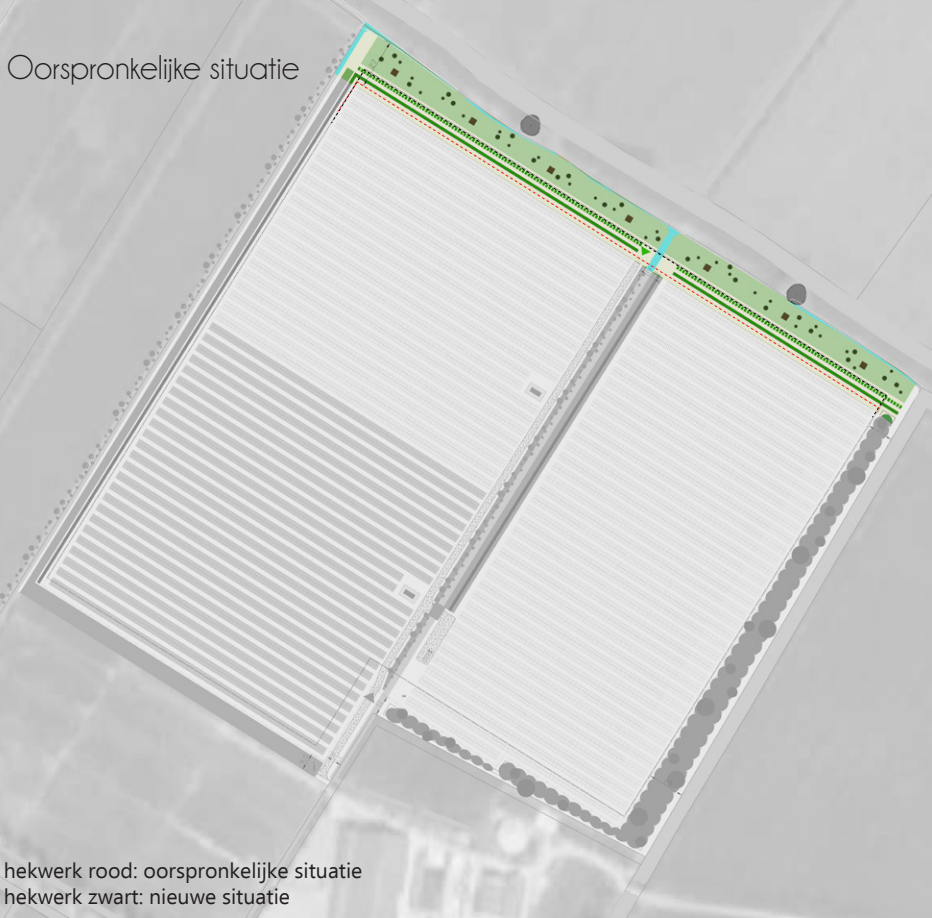
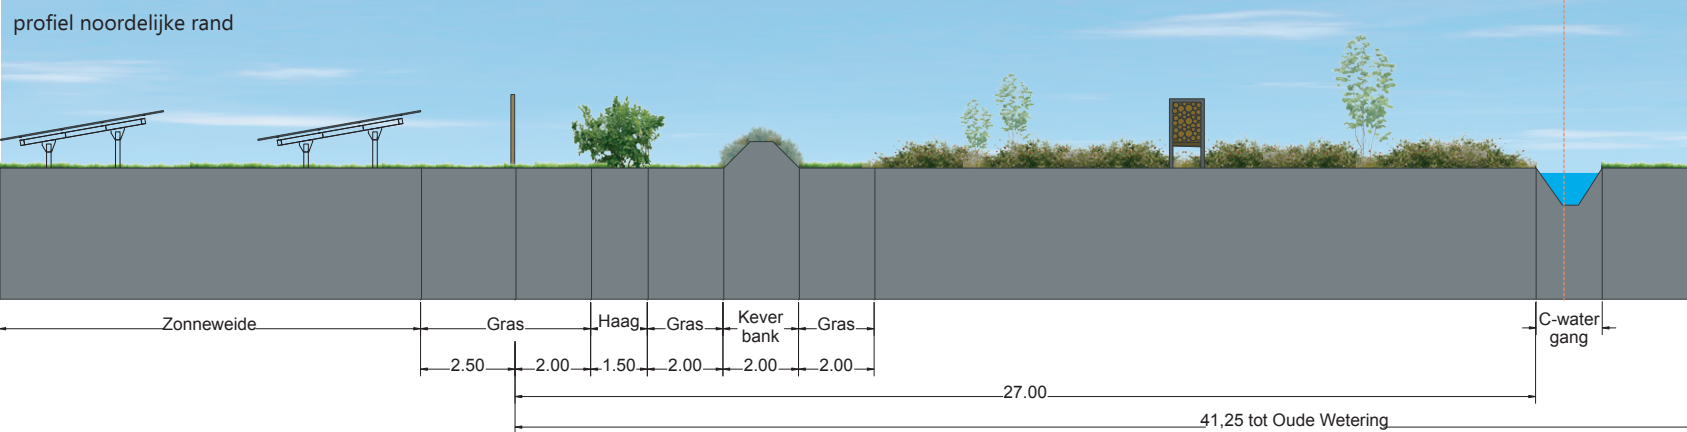
Oorspronkelijke situatie

Verschillen ten opzichte van de oorspronkelijke situatie - noordelijke rand

- De afstand van hekwerk tot insteek sloot kleiner geworden van circa 27 meter naar 15,75 meter;
- De ruimte tussen het hekwerk en de patrijzenhaag wordt met 0,50 meter verkleint;
- Keverbank en patrijshaag blijft in lengte gelijk.

Oorspronkelijke situatie: 4.790 m<sup>2</sup>  
Nieuwe situatie: 2.610 m<sup>2</sup>

Oorspronkelijke situatie: 325 m<sup>1</sup>  
Nieuwe situatie: 325 m<sup>1</sup>

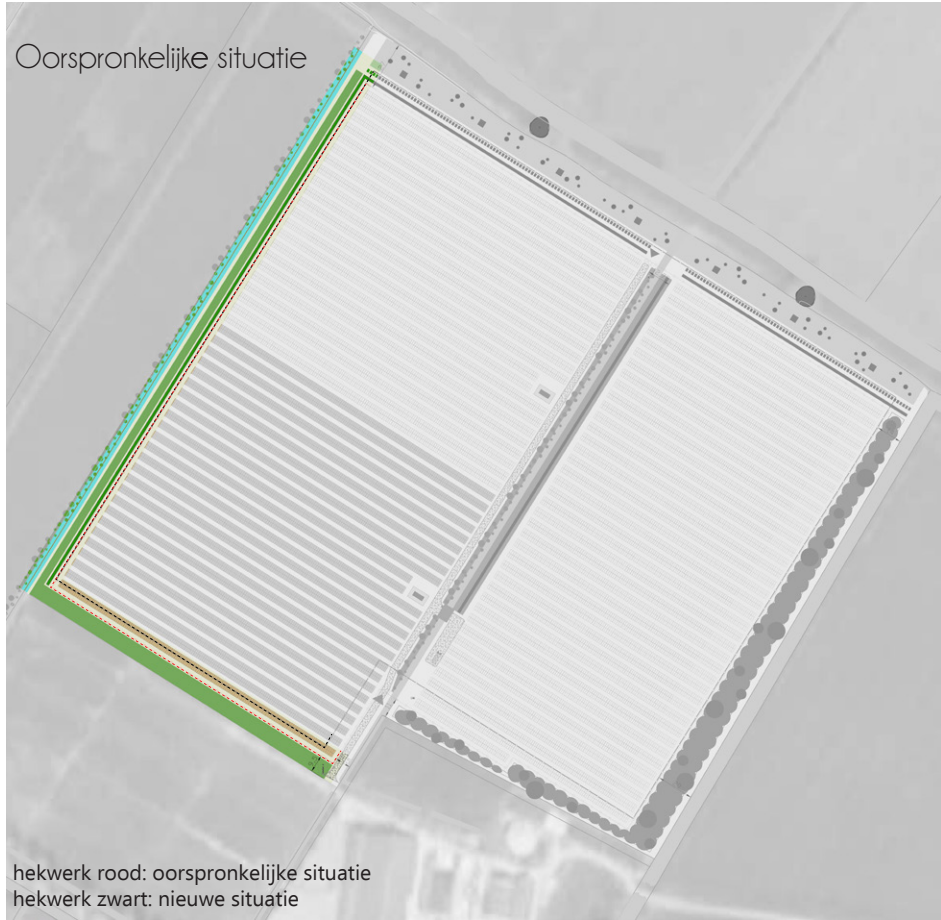
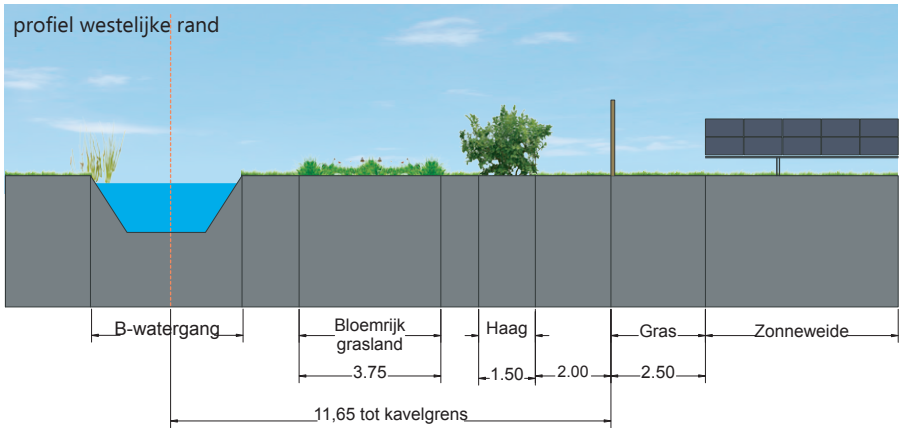
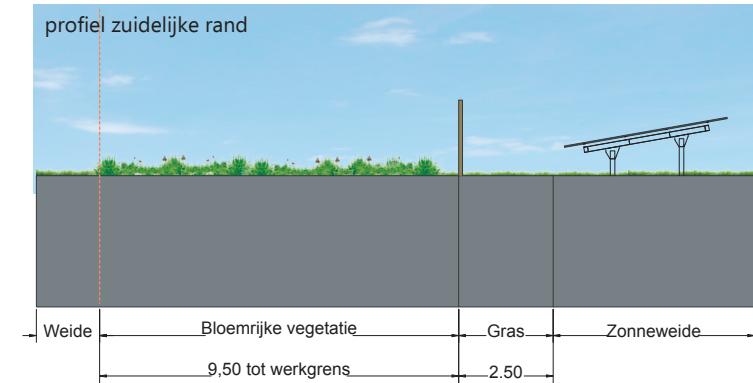
Oorspronkelijke situatie

- Verschillen ten opzichte van de oorspronkelijke situatie - westelijke rand
- Het hekwerk wordt met circa 6 cm verplaatst richting de panelen;
  - Overige onderdelen blijven ongewijzigd.

- Verschillen ten opzichte van de oorspronkelijke situatie - zuidelijke rand
- Het hekwerk wordt naar binnen geplaatst, waardoor een ruimte ontstaat van 9,50 tot hekwerk naar 11,80 meter;
  - De landschappelijke inpassing krijgt meer ruimte.

Oorspronkelijke situatie: 2.905 m<sup>2</sup>  
Nieuwe situatie: 3.125 m<sup>2</sup>

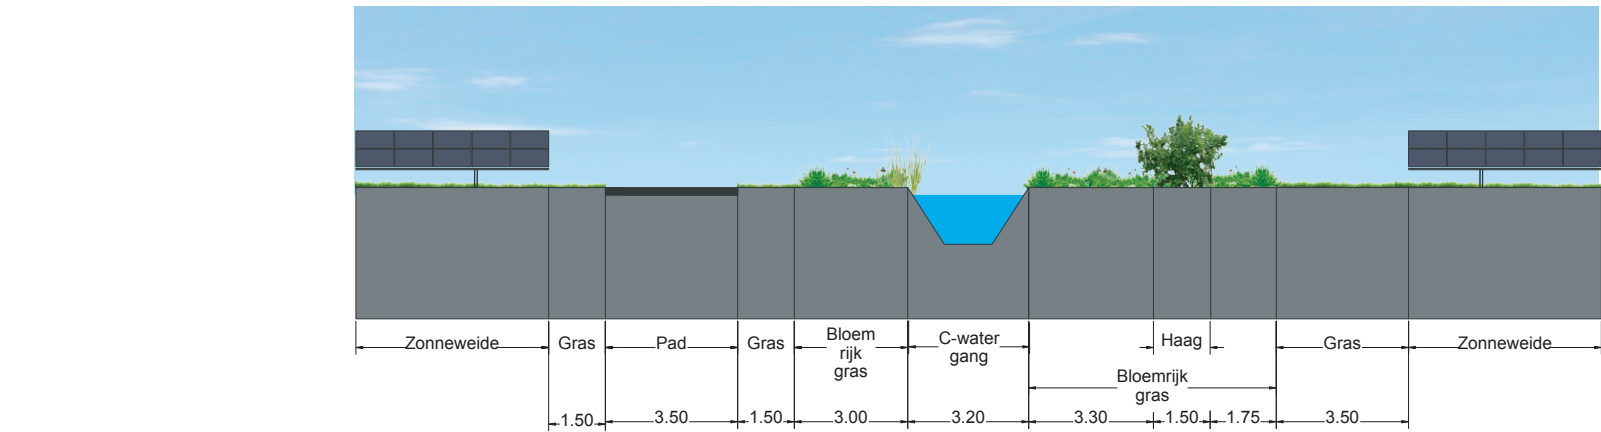
Oorspronkelijke situatie

Versillen ten opzichte van de oorspronkelijke situatie

- De ruimte rondom de bestaande watergang wordt groter, van respectievelijk 22,75 meter naar 26.70 meter;
- Meer ruimte voor bloemrijk grasland.
- Het realiseren van twee duikers.
