# Groenestraat Lienden perceel L2209

**Verkendend bodemonderzoek**

*Projectnaam* Groenestraat Lienden perceel L2209  
*Titel* Verkennend bodemonderzoek  
*Projectnummer* 78636.01

*Kenmerk* R01-78636.01-SBE  
*Status* Definitief  
*Versienummer* 1.0  
*Datum* 25 januari 2023

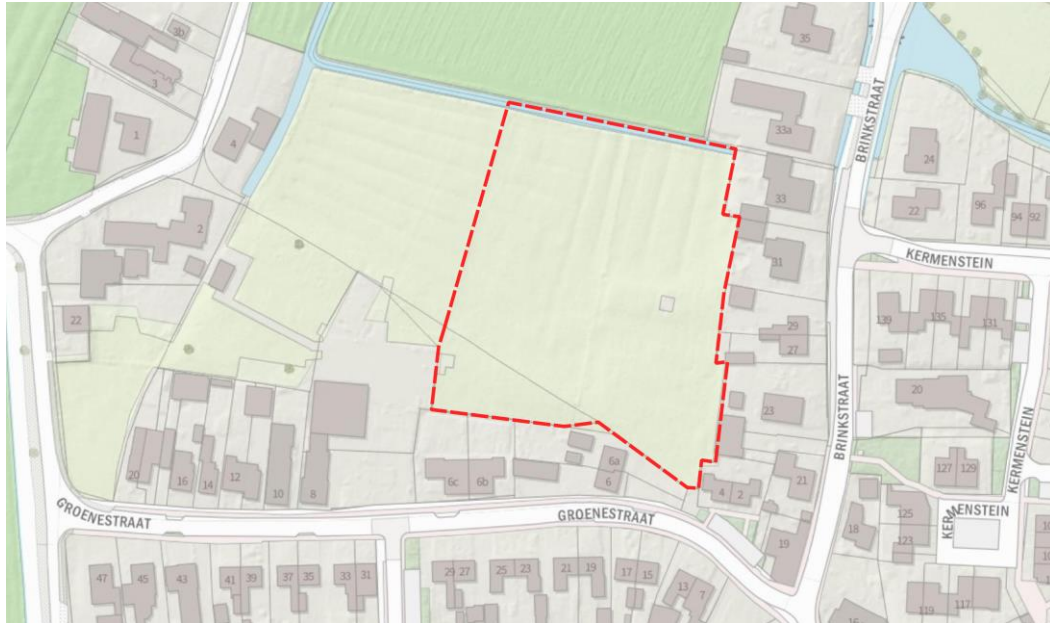
Figuur 2.1: Onderzoekslocatie

De onderzoekslocatie een perceel/weiland ten noordwesten van de Groenestraat en de Brinkstraat te Lienden. Het terrein is momenteel grasland met op het oostelijk deel nog een schuur.

In onderstaande figuur 2.1 is de onderzoekslocatie aangegeven.

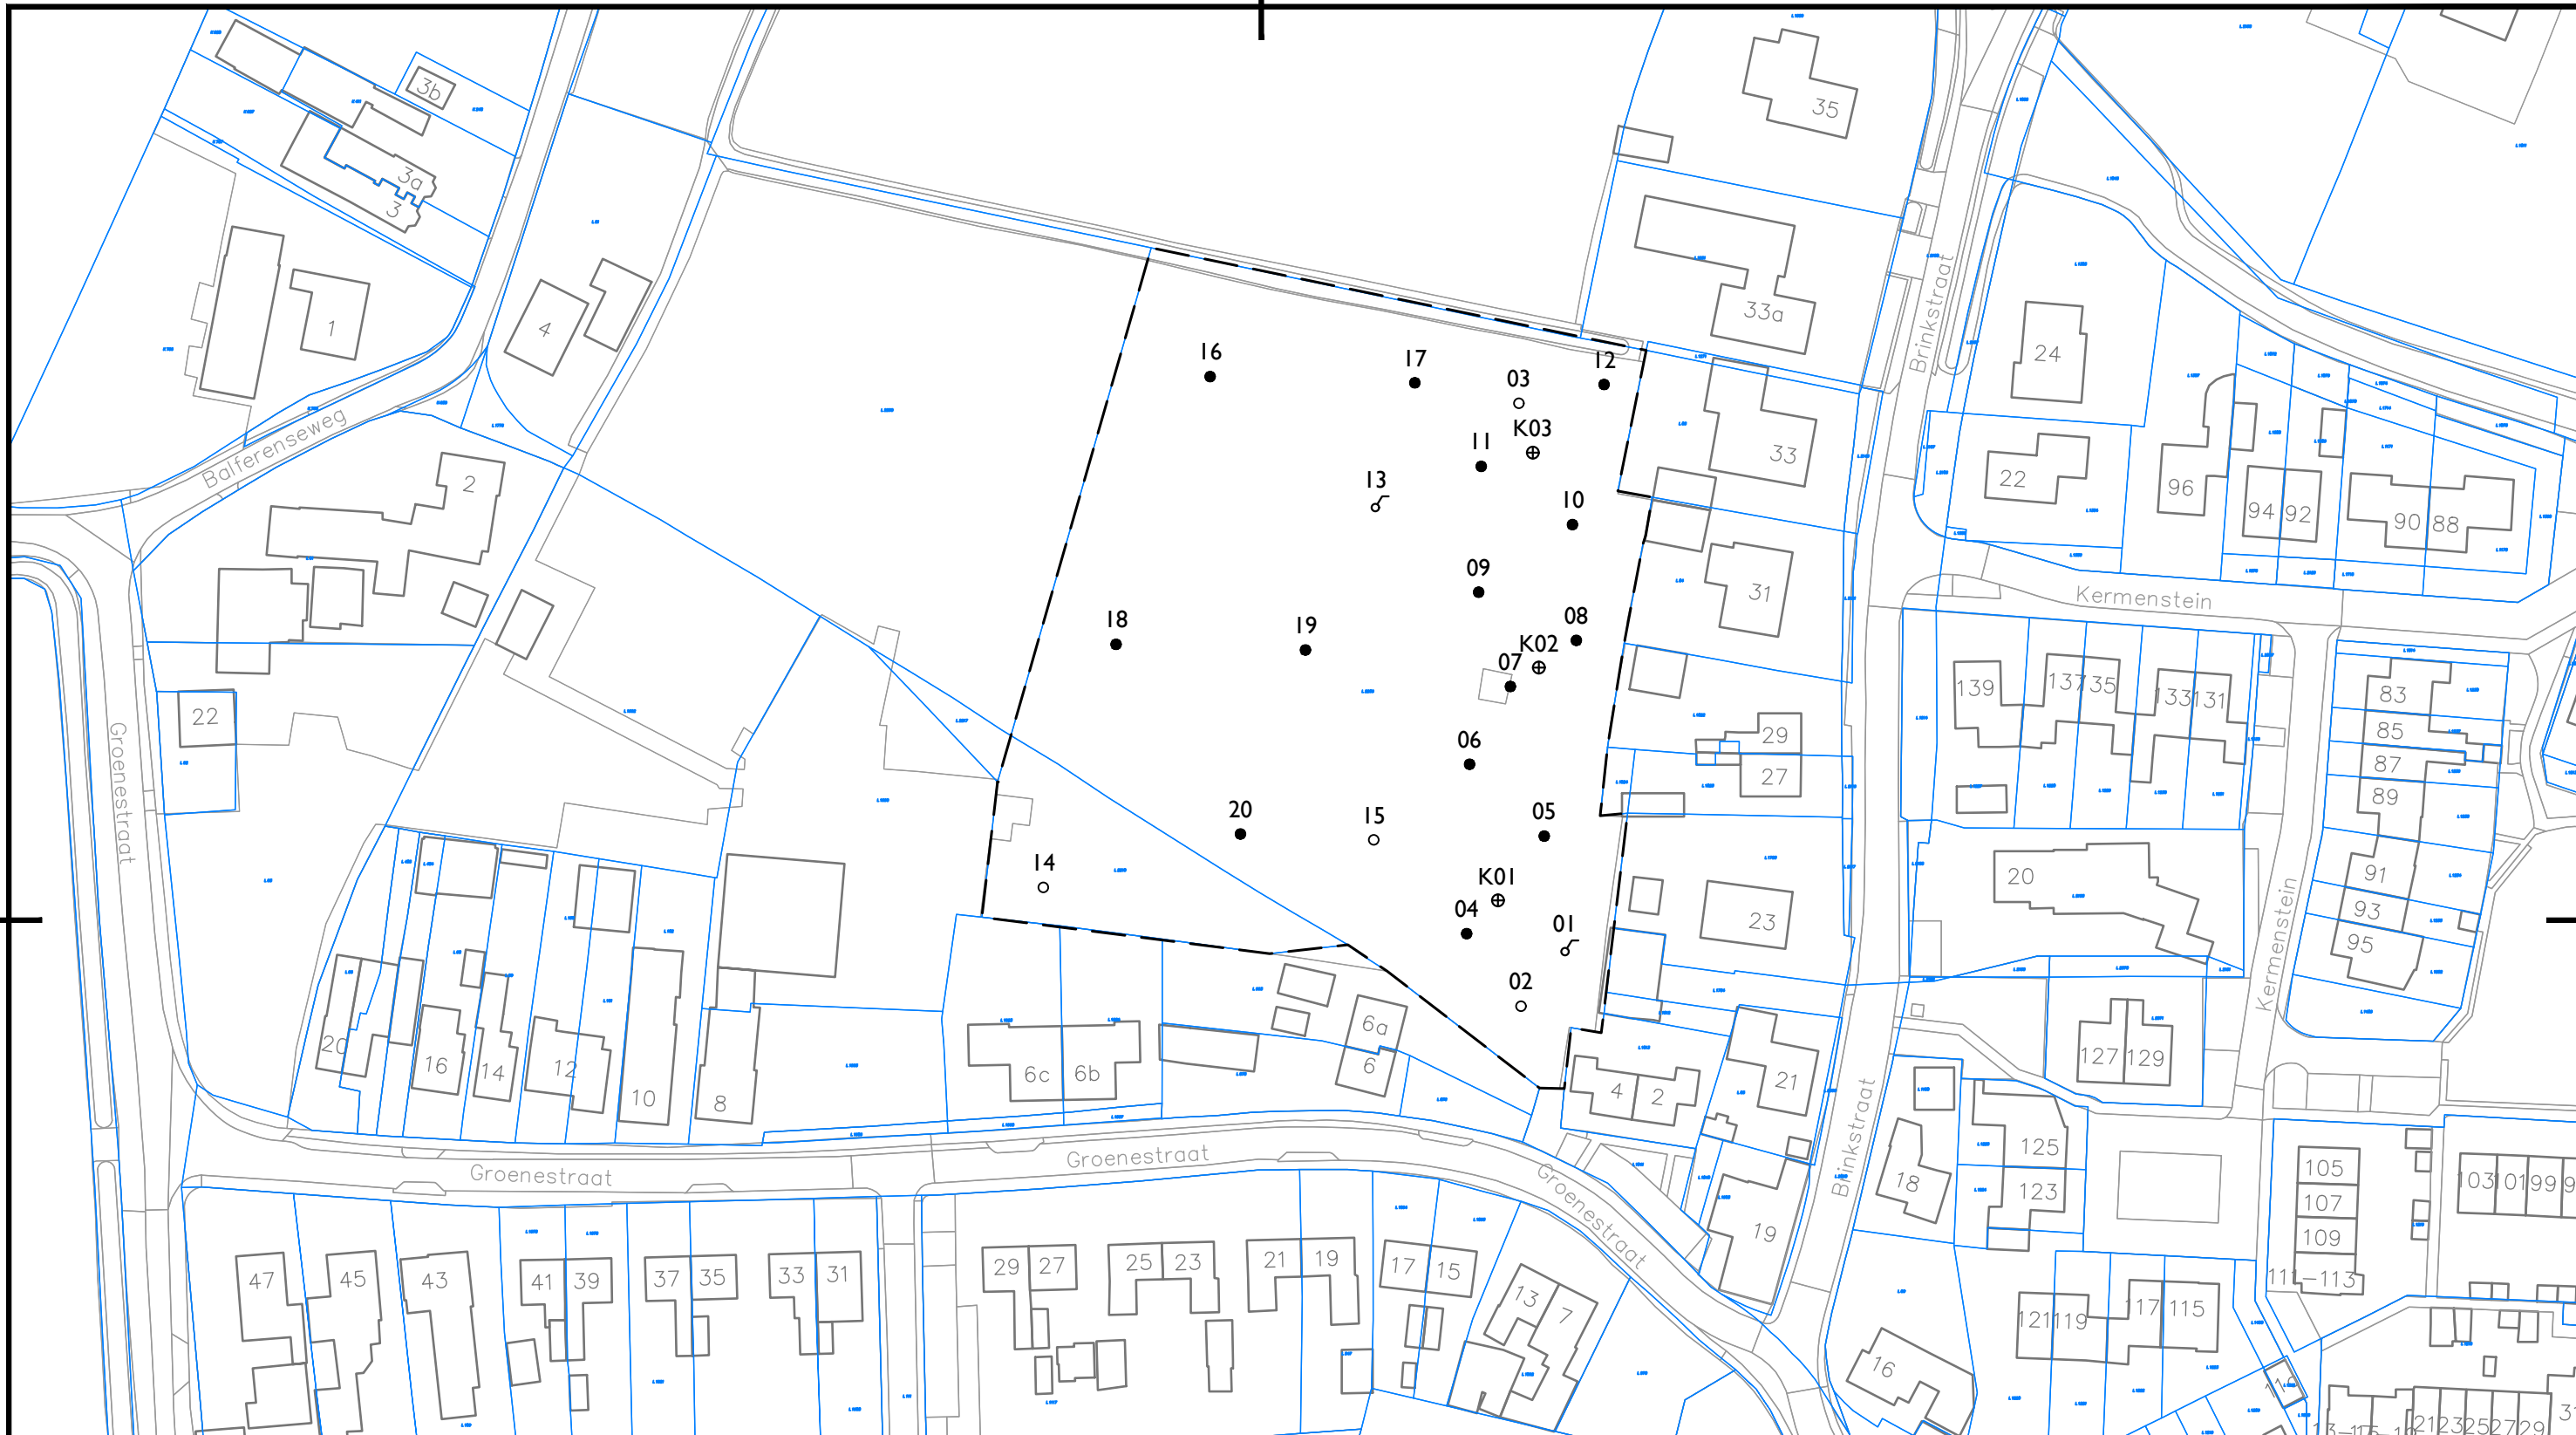
- 01 Peilbuis
- 02 Boring tot 2,0 m-mv
- 03 Boring tot 1,0 m-mv
- K01 Infiltratieproef
- Grens onderzoekslocatie

Het onderzoek betreft het uitvoeren van 3 boringen tot circa 2,6 m-mv en 3 infiltratieproeven voor k-waarde bepalingen. De situatietekening inclusief de boorlocaties is weergegeven in bijlage I. De locaties zijn uniform verdeeld over het onderzoeksgebied. In tabel 6.1 is de onderzoeksopzet weergegeven.
