VERKENNEND BODEMONDERZOEK NEN 5740

Acacialaan 73  
Doetinchem

| Projectnummer en versie:<br><b>16218, versie 1.0</b> | | Status:<br><b>- DEFINITIEF -</b> |
| Projectleider:<br><b>Ing. X. Schuurmans</b> | Afdrukdatum:<br>21-3-2017 | Rapportdatum:<br><b>17 maart 2017</b> |

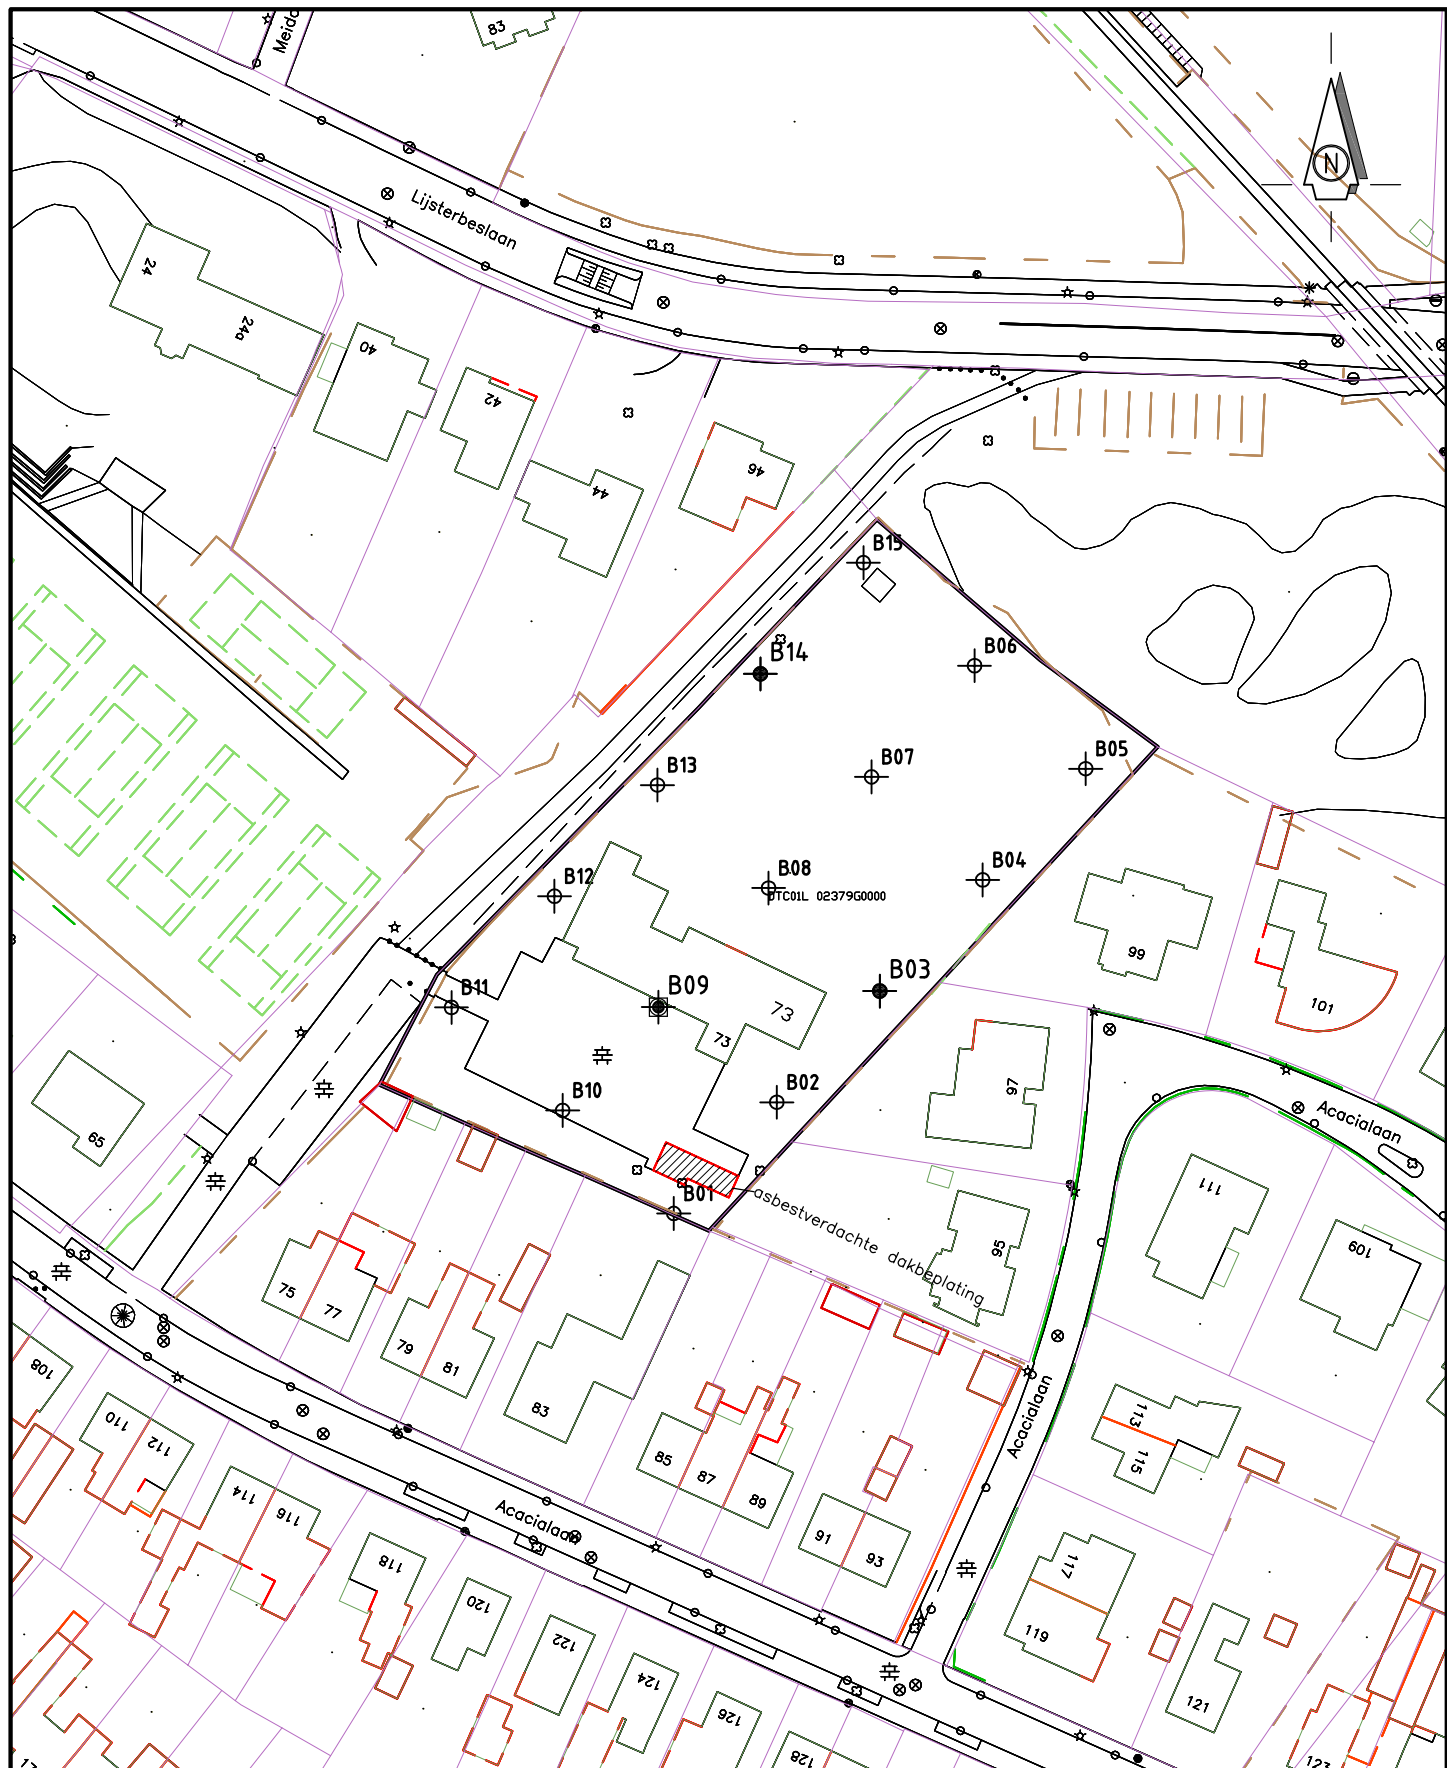
## **BIJLAGE II**

De onderzoekspunten zijn uitgepast / zijn ingemeten ten opzichte van de op locatie gesitueerde bebouwing dan wel perceelgrenzen. Op de situatietekening (bijlage II) zijn de onderzoekspunten weergegeven.

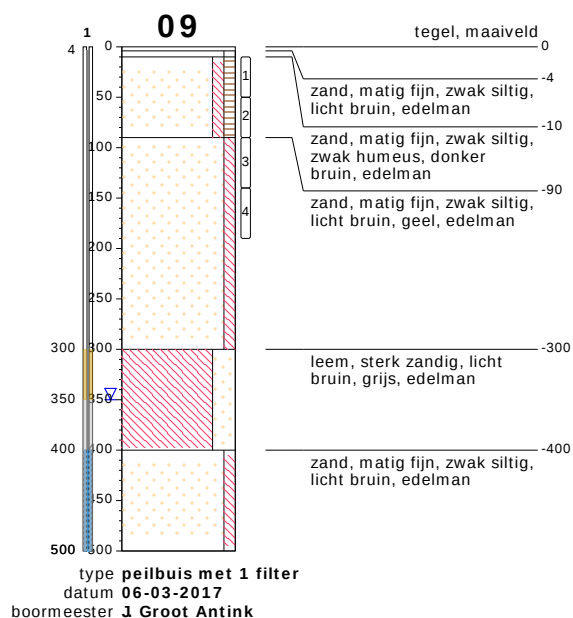
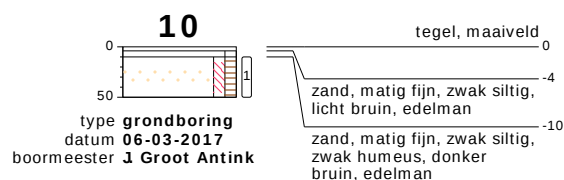
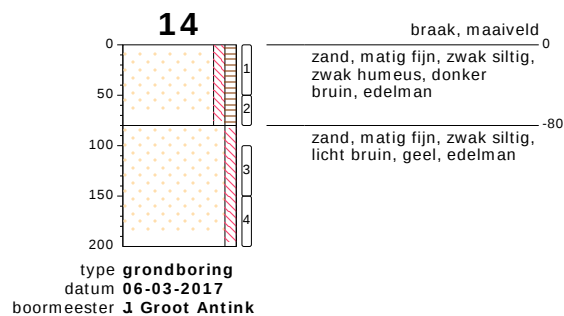
## bodemprofielen schaal 1:75

Tot de verkende diepte van 5,00 m-MV, bestaat het bodemprofiel overwegend uit zwak siltig, matig fijn zandgrond.

Voor een gedetailleerde beschrijving van de bodemopbouw wordt verwezen naar boorprofielen die zijn opgenomen als bijlage III.

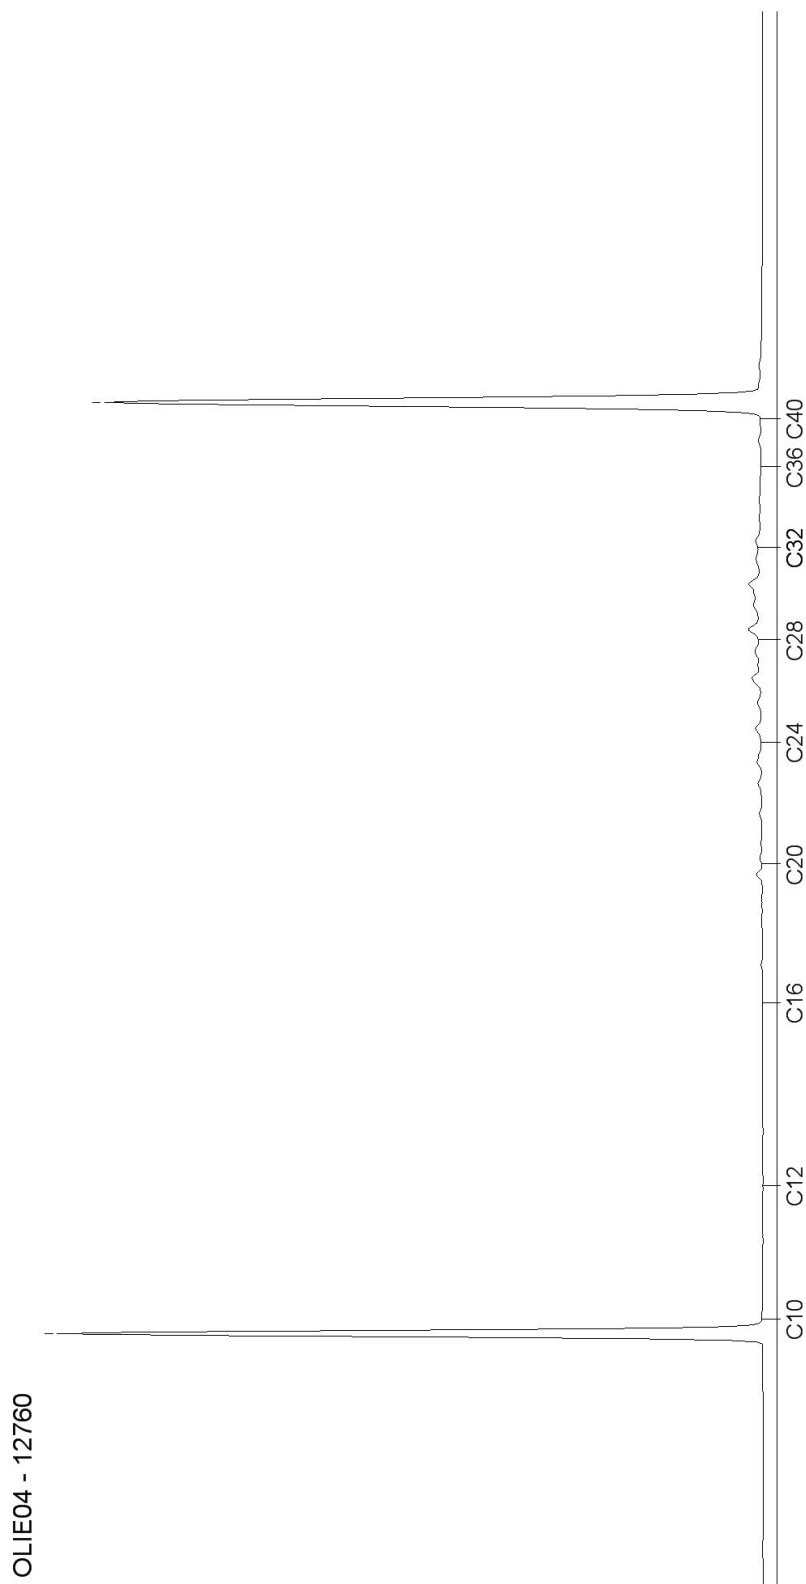
CHROMATOGRAM for Order No. 643237, Analysis No. 12760, created at 09.03.2017 10:08:46

**Monsteromschrijving: MM1, 01: 0-50, 02: 0-50, 03: 0-40, 04: 0-50, 05: 0-50, 06: 0-50, 07: 0-50, 08: 0-50**

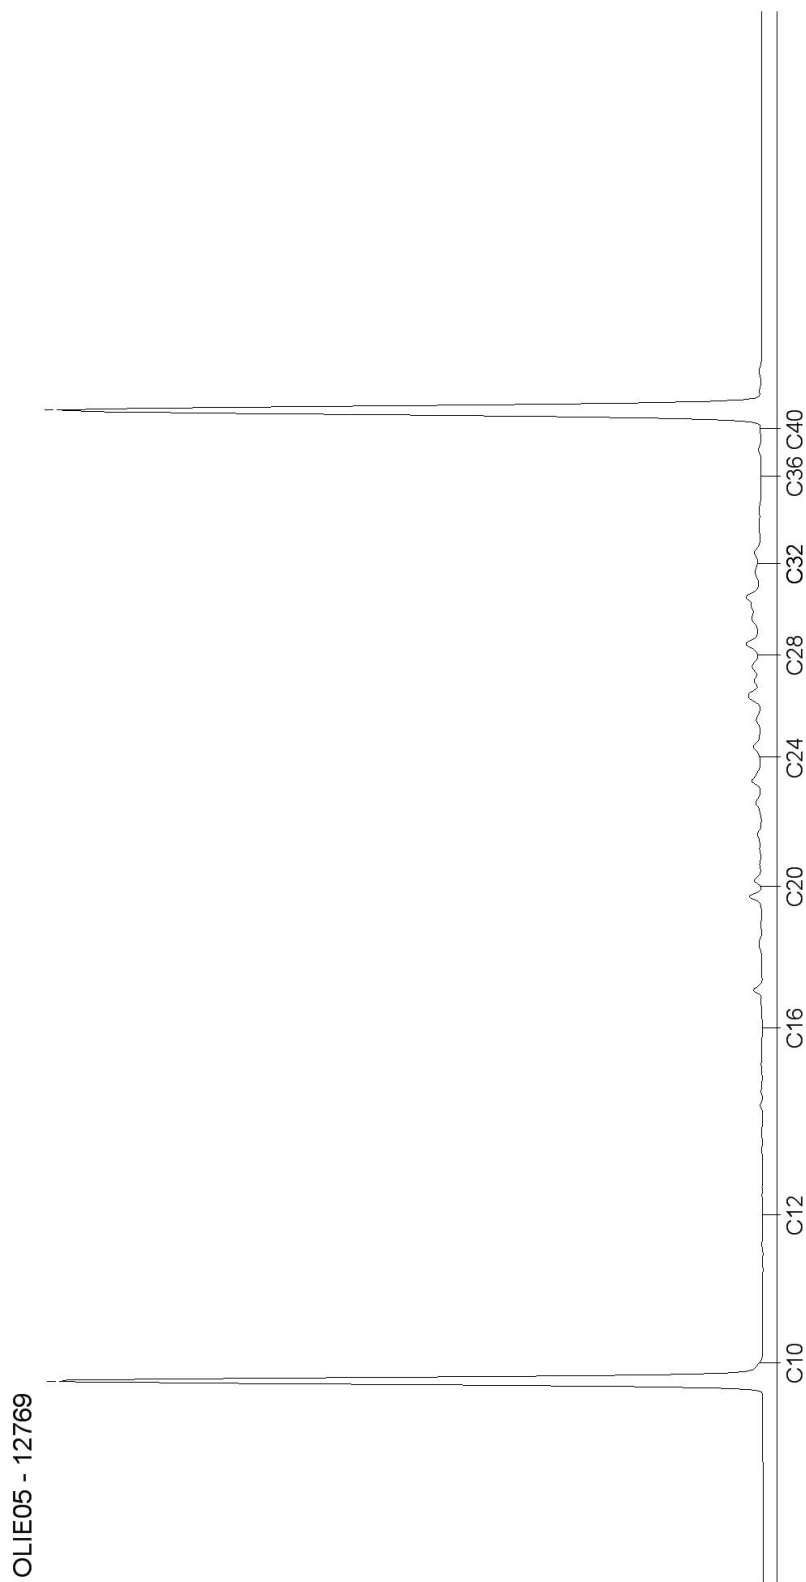
CHROMATOGRAM for Order No. 643237, Analysis No. 12769, created at 09.03.2017 08:02:39

**Monsteromschrijving: MM2, 09: 10-50, 10: 10-50, 11: 0-50, 12: 0-50, 13: 0-50, 14: 0-50, 15: 0-50**

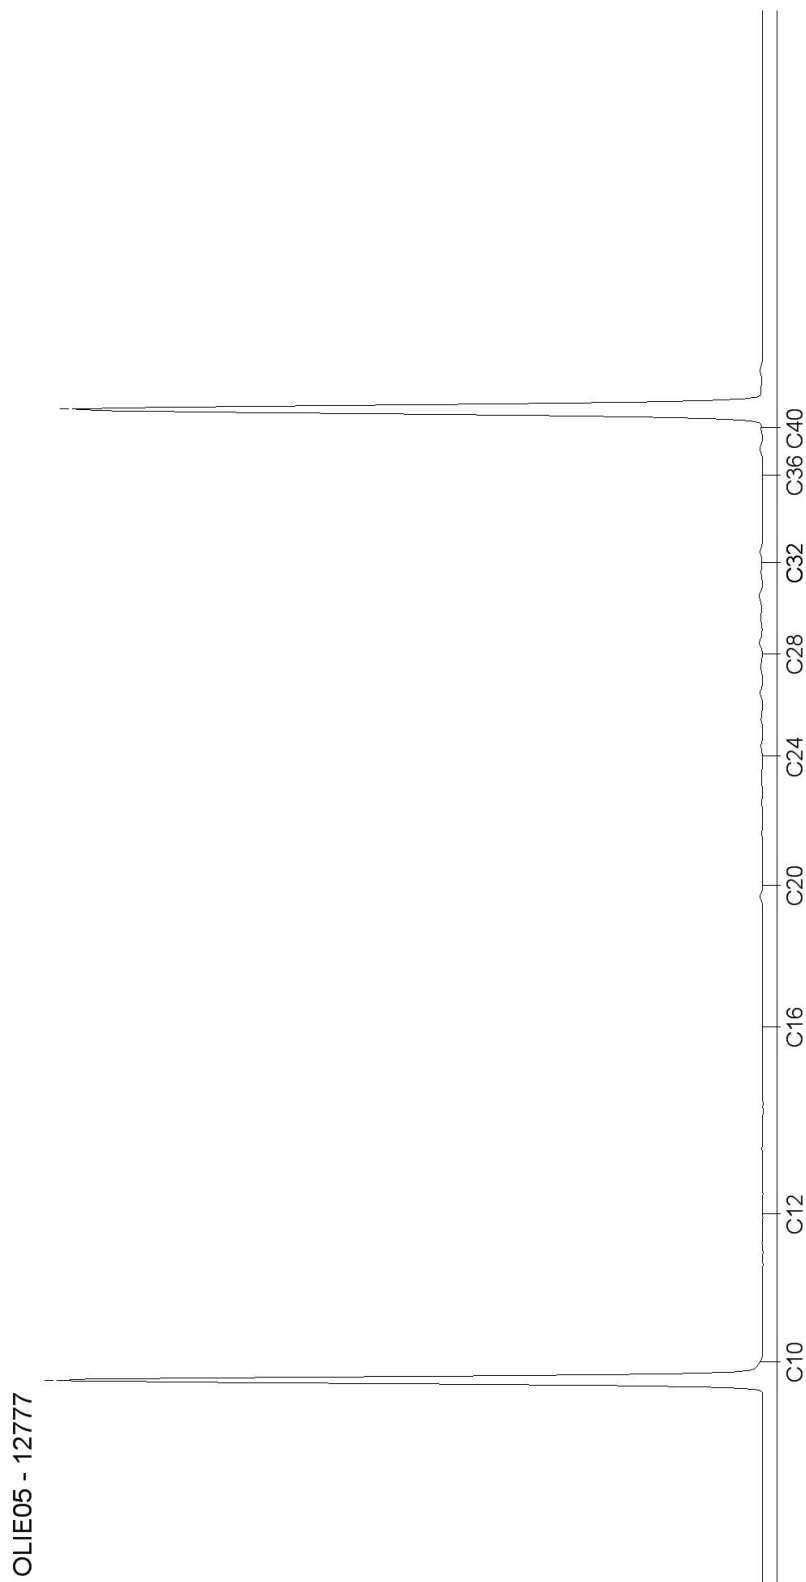
CHROMATOGRAM for Order No. 643237, Analysis No. 12777, created at 09.03.2017 08:02:39

**Monsteromschrijving: MM3, 03: 40-90, 03: 90-140, 03: 150-200, 09: 50-90, 09: 90-140, 09: 140-190, 14: 50-80, 14: 100-150, 14: 150-200**

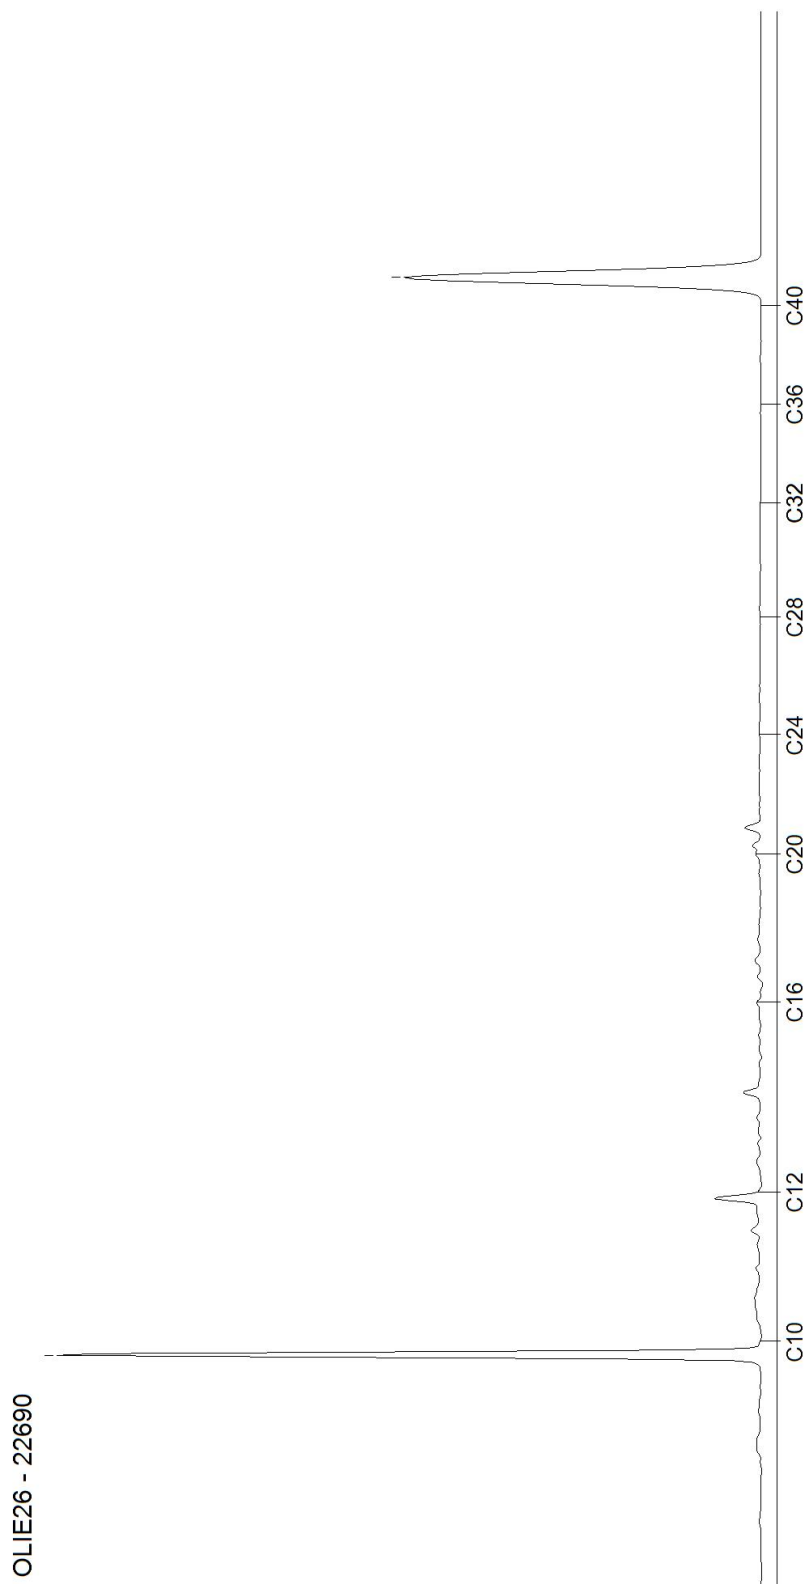
CHROMATOGRAM for Order No. 644706, Analysis No. 22690, created at 16.03.2017 10:29:34

**Monsteromschrijving: W9, 09-1: 400-500**

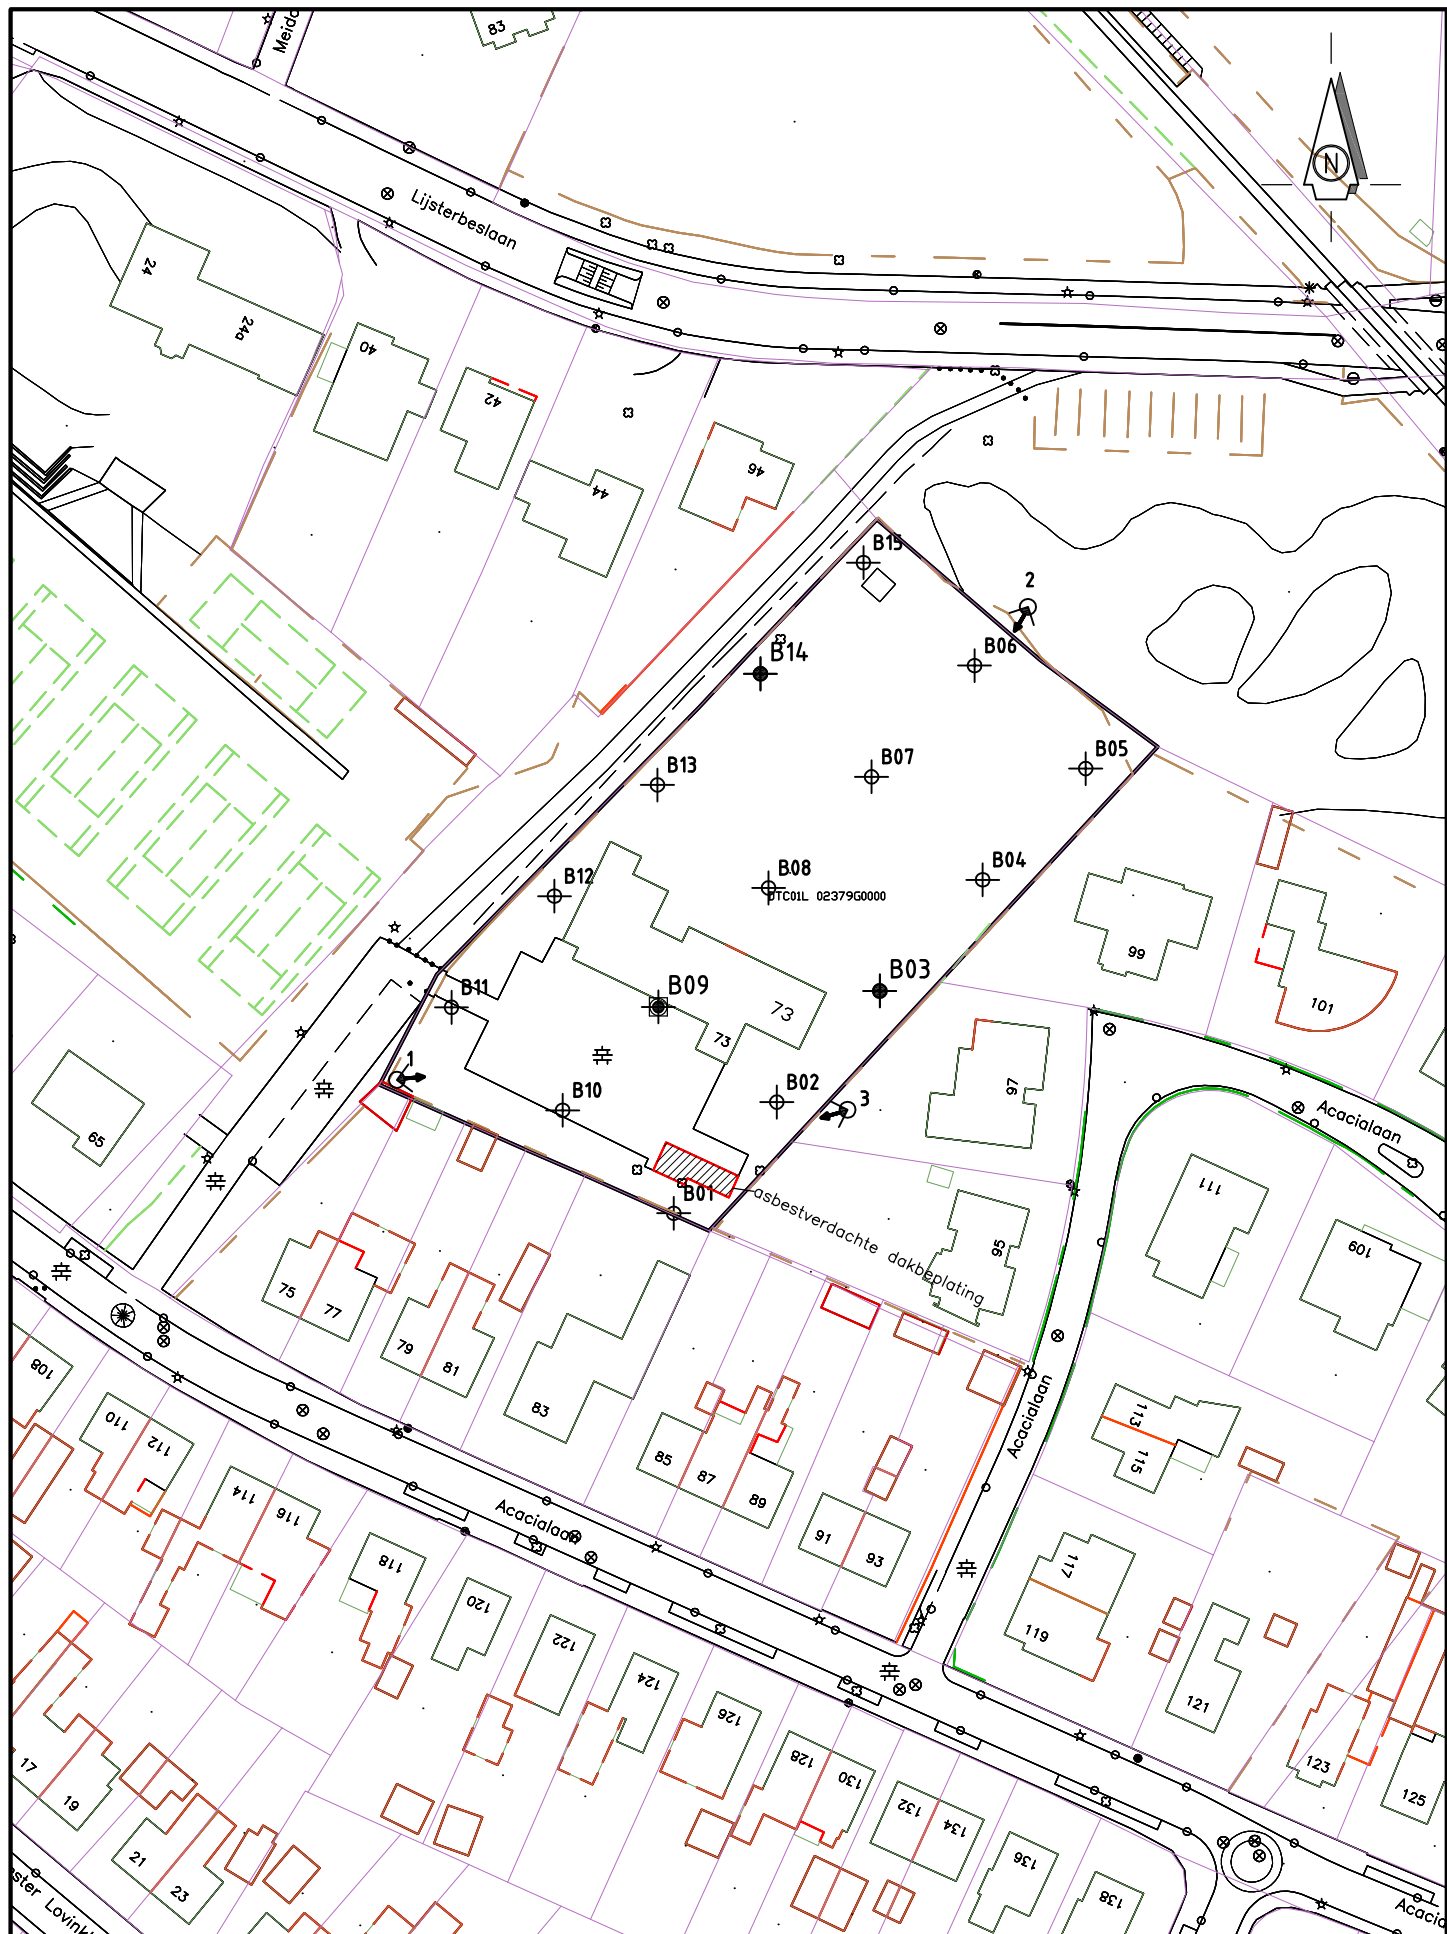
projectnr. : 16218  
 schaal : 1 : 1.000  
 bijlage : VIII

**Situering fotonamepunten**  
**Acacialeen 73**  
**Doetinchem**
