# Verkennend bodemonderzoek

Heilweg ong. te Duiven

Opdrachtgever: Progeon

Projectnummer: 3795.01  
Datum: 27-02-2023  
Versie: Definitief, V2

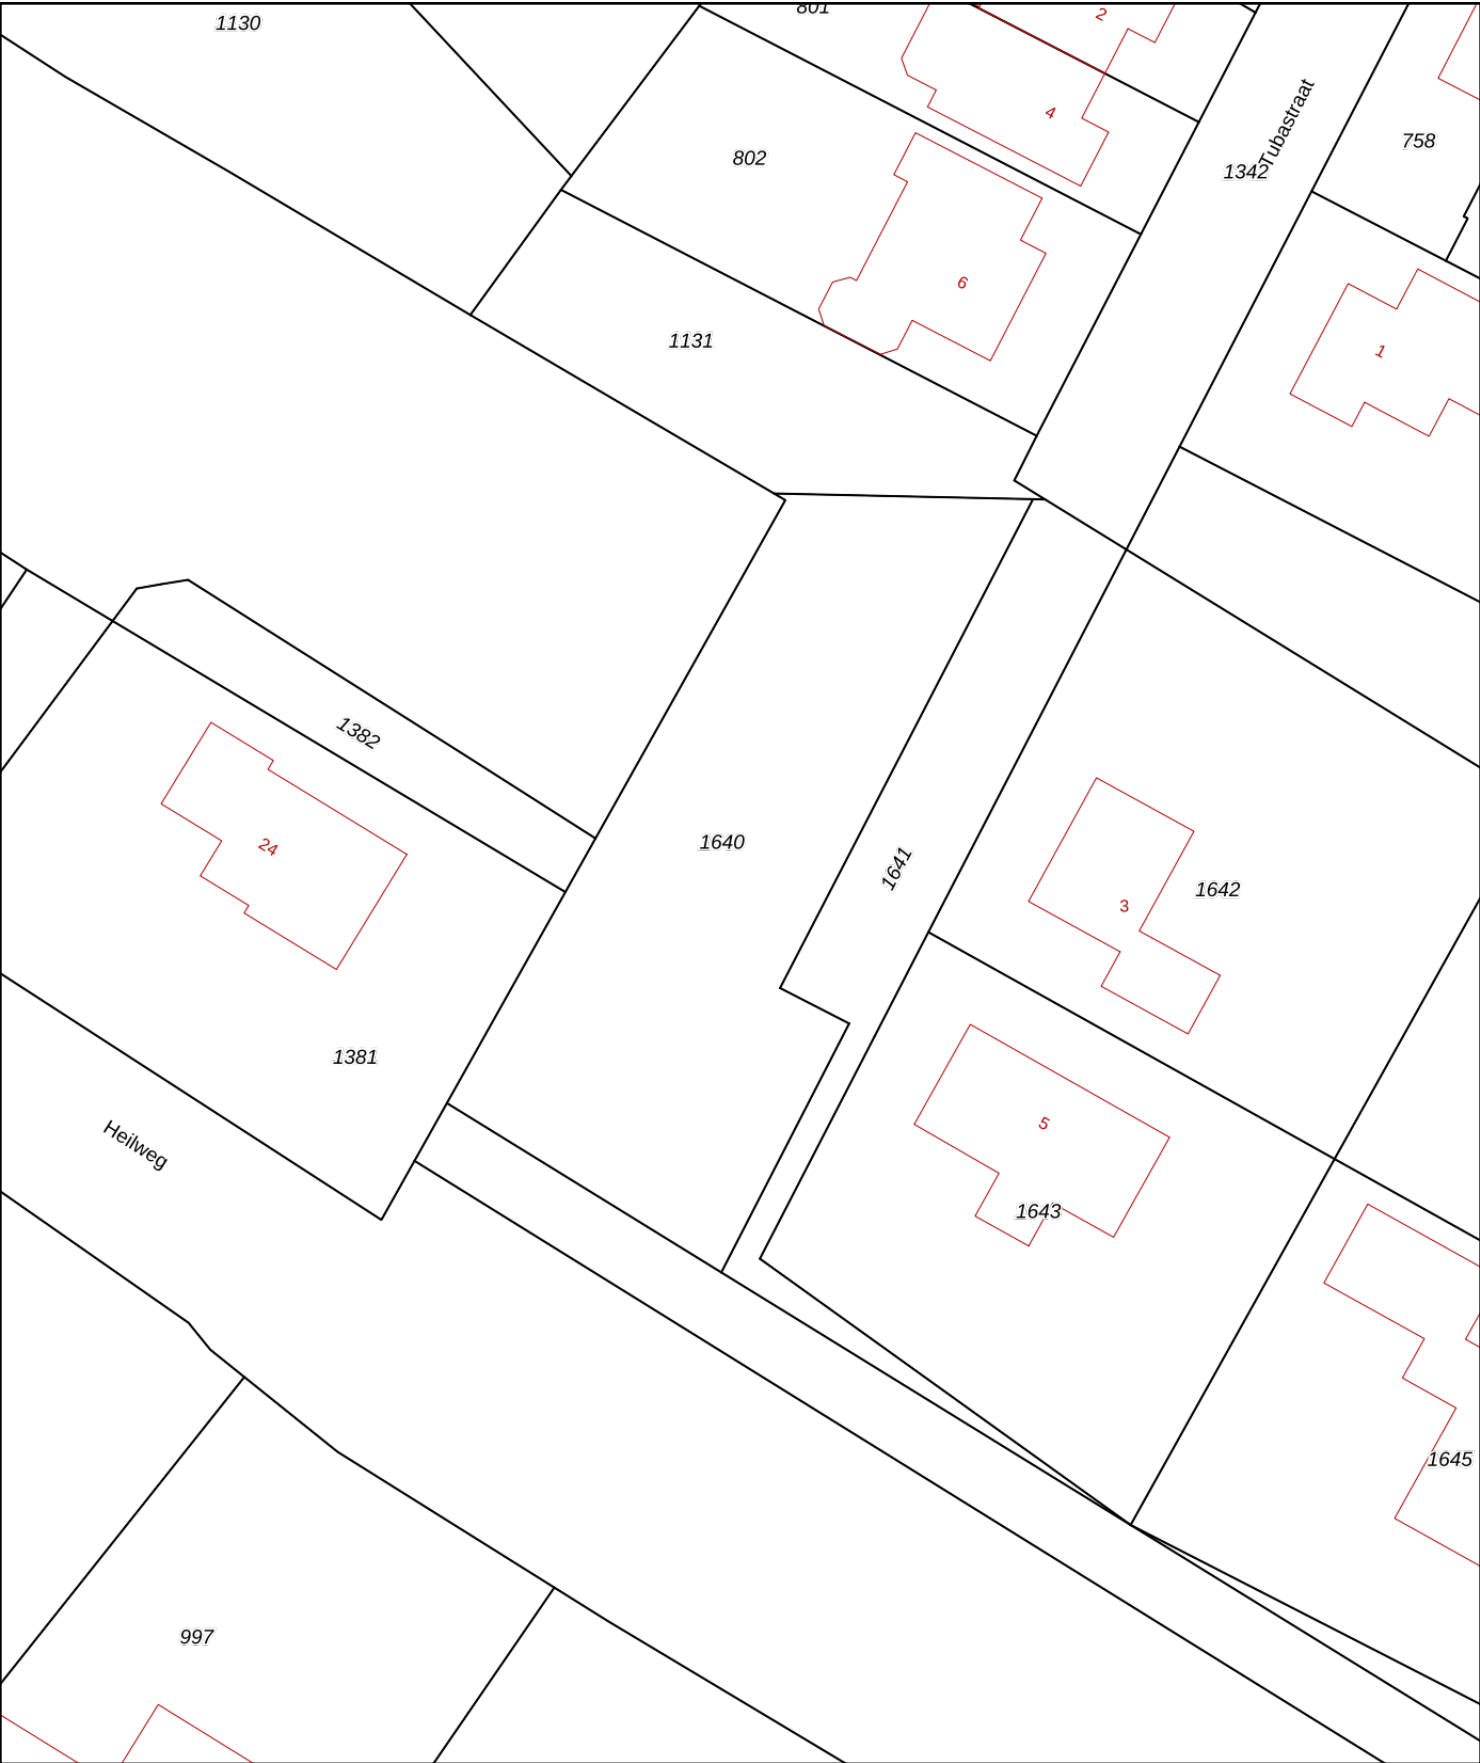
Kadastrale kaart en topografisch overzicht

Voor de ligging van de locatie en de kadastrale kaart wordt verwezen naar bijlage 1.1 en voor een situatietekening naar bijlage 1.2.

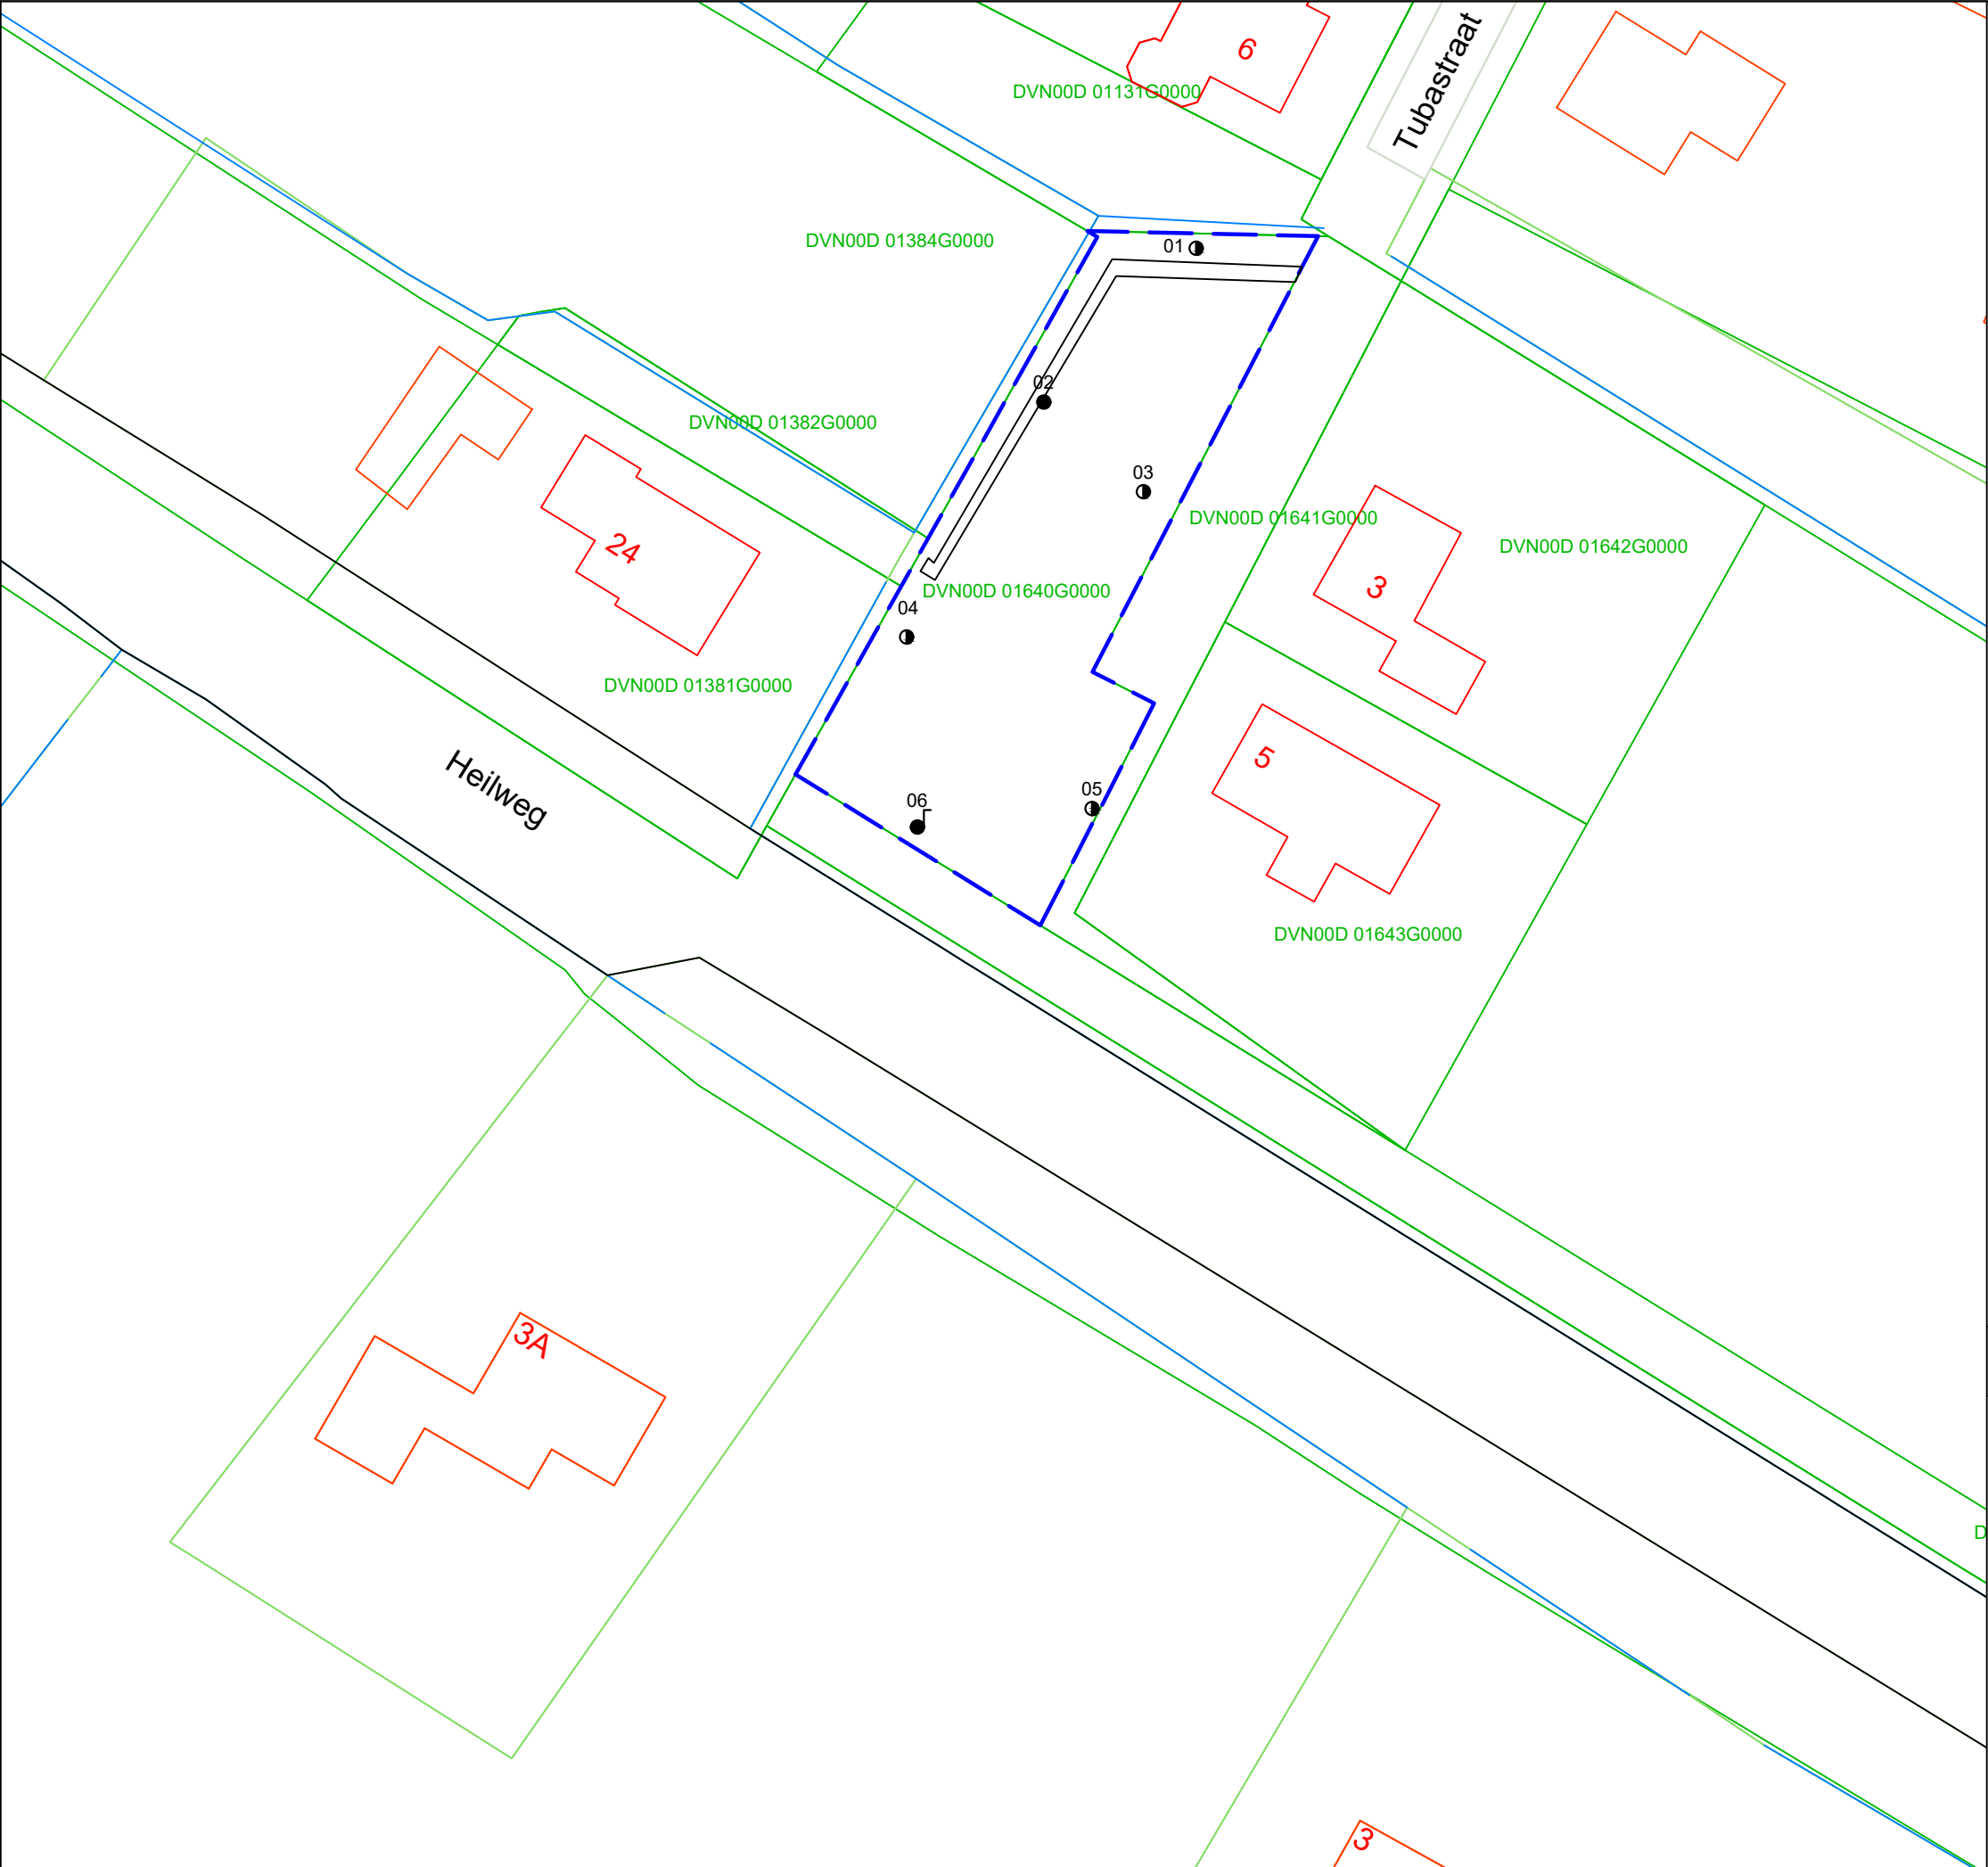
Situatietekening met boorpunten

De gegevens van de monsterpunten zijn verwerkt tot boorprofielen, welke zijn opgenomen in bijlage 2. De situering van de boringen en de inspectiegaten is aangegeven op tekening 1 in bijlage 1.2.

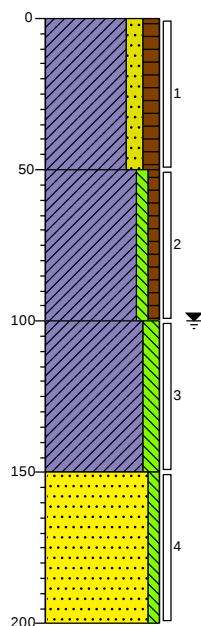
## Boring: 02

0 gras  
Klei, matig zandig, matig humeus,  
donkerbruin, Edelmanboor

50  
Klei, zwak siltig, zwak humeus,  
neutraalbruin, Edelmanboor

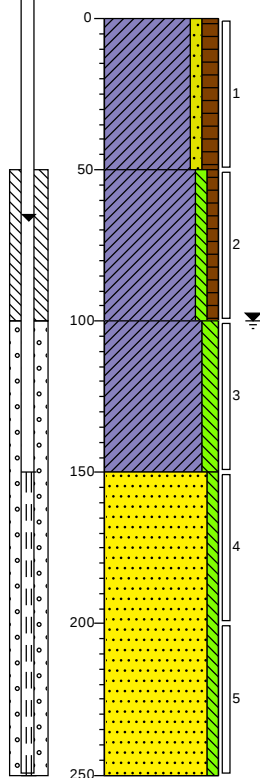
## Boring: 06

0 gras  
Klei, zwak zandig, matig humeus,  
donkerbruin, Edelmanboor

50  
Klei, zwak siltig, zwak humeus,  
neutraalbruin, Edelmanboor
