## NOTITIE SCHOUW SCHUREN GRIFTWEG EN KROMMESTEEG TE EDE

Datum: 24 maart 2011  
Projectcode: 1302 VWR  
Inventariseerders: G.W. Jansen en C. Smits

In het kader van het slopen van schuren op de percelen Griftweg 17 en Krommesteeg 19 te Ede is een schouw uitgevoerd naar de potenties van de schuren voor vleermuizen en jaarrond beschermde vogelsoorten.

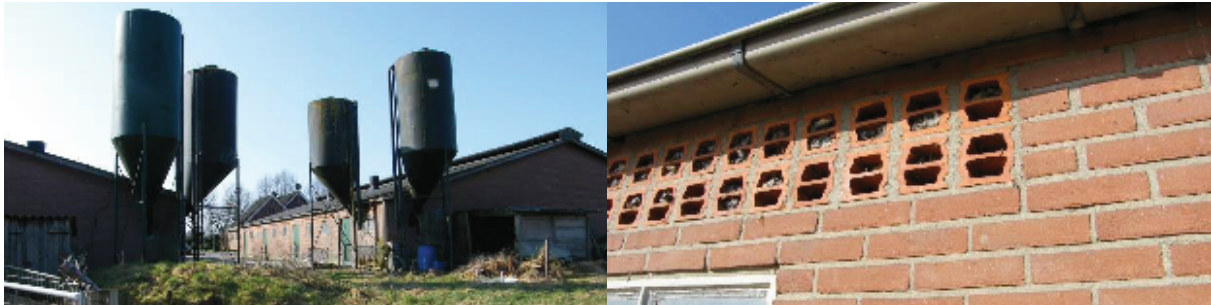
### Griftweg 17

Hier zijn twee (voormalige) landbouwschuren bekeken op de potenties voor vleermuizen en vogels.

- \* invliegopeningen: aanwezig (openingen ten behoeve van ventilatie)\
- \* dakbeschot: aanwezig (isolatiematten)
- \* balkconstructies: plaatselijk geschikt als verblijfplaats (nauwe spleten/gaten)

Hoewel de potenties laag worden ingeschat is het niet uit te sluiten dat de schuren gebruikt worden als (zomer)verblijfplaats.

Er zijn vrijwel geen mogelijkheden voor jaarrond beschermde vogelsoorten in de schuren; plaatselijk zijn openingen aanwezig.

Er dient nader onderzoek plaats te vinden naar een eventueel gebruik van de schuren door vleermuizen (mogelijk zomerverblijfplaats).

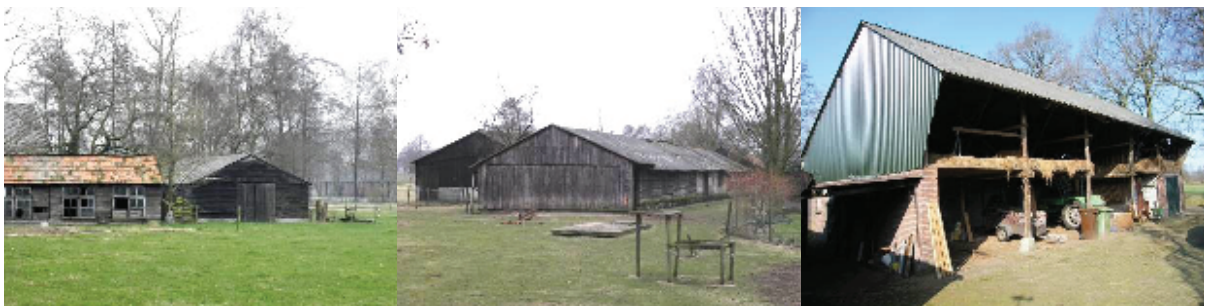
### Krommesteeg 19

Hier zijn diverse lage schuren (veelal van hout), een stenen schuur en een open schuur geïnspecteerd.

Houten en stenen schuren

| * | invliegopeningen: | aanwezig |
| * | dakbeschot: | niet aanwezig (golfplaten) |
| * | balkconstructies: | aanwezig maar zonder spleten en/of gaten |

Er zijn geen sporen van nesten aangetroffen; er hebben al jaren geen zwaluwen gebroed (mededeling voormalige bewoners).

De schuren hebben geen potenties voor vleermuizen en jaarrond beschermde vogelsoorten.
