## Karakteristieke panden bestemmingsplan Lunteren

## Lijst karakteristieke panden Lunteren (kern)

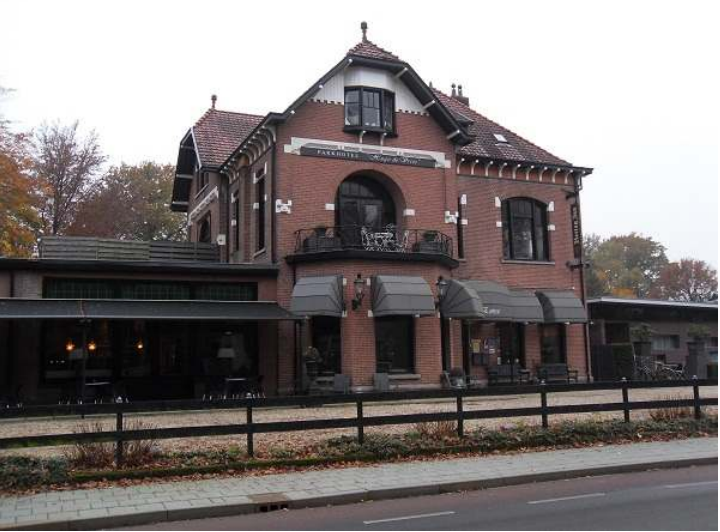
Dorpsstraat 13 en 13a, 6741 AA Lunteren	<p>Het parkhotel 'Hugo de Vries' is een in 1904-1905 naar ontwerp van A. Kool gebouwde villa, vroeger 'Boeckhorst' geheten, met invloeden van de chaletstijl. De villa heeft twee bouwlagen onder een samengesteld, overkragend, pannengedekt dak met gootklossen. De topgevel beschikt over een erker met balkon en een beschoten geveltop. Met moderne aanbouwen aan de linker- en rechterzijde.</p> <p><b>Ruimtelijke waarde</b></p> <ol style="list-style-type: none"> <li>1. Van groot belang als onderdeel van de vroegtwintigste-eeuwse dorpsontwikkeling van Lunteren, met voornamelijk villabebouwing langs de hoofdweg.</li> <li>2. Ensemblewaarde met de andere villa's uit het begin van de twintigste eeuw aan de Dorpsstraat.</li> <li>3. Beeldbepalend vanwege de ligging aan de hoofdstraat van Lunteren en de karakteristieke hoofdvorm.</li> </ol> <p><b>Cultuurhistorische waarde</b></p> <ol style="list-style-type: none"> <li>4. Illustratief voor de stilistische en typologische ontwikkeling van villabebouwing aan de Dorpsstraat en voor de ontwikkeling van Lunteren van agrarische nederzetting tot woonkern in de twintigste eeuw.</li> </ol> <p><b>Objectwaarde</b></p> <ol style="list-style-type: none"> <li>5. In hoofdvorm en detaillering redelijk goed bewaard gebleven villa, hoewel op de begane grond uitgebreid en gemoderniseerd.</li> </ol>

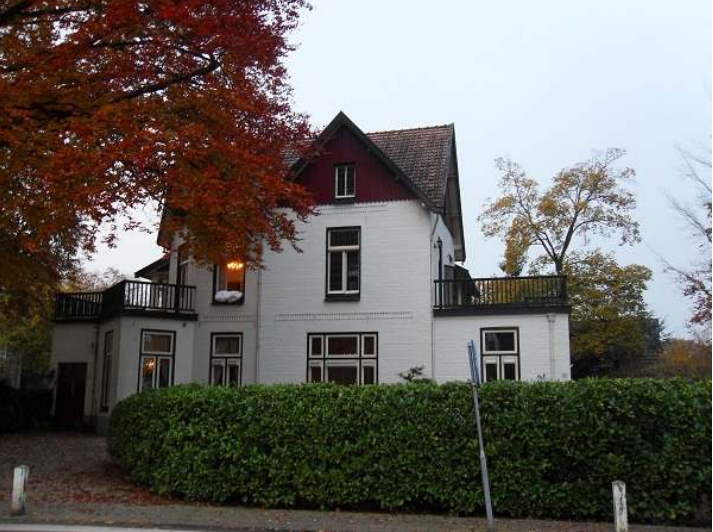
<p>Dorpsstraat 19-21, 6741 AA Lunteren</p>	<p>Witgeschilderde baksteen villa van twee bouwlagen onder samengesteld, pannengedekt zadeldak, van omstreeks 1900. Met besloten geveltoppen en diverse aanbouwen met balkon. Gelegen op de hoek met de Honskamperweg, met tuin rondom.</p> <p><b>Ruimtelijke waarde</b></p> <ol style="list-style-type: none"> <li>1. Van groot belang als onderdeel van de vroegtwintigste-eeuwse dorpsontwikkeling van Lunteren, met voornamelijk villabebouwing langs de hoofdwegen.</li> <li>2. Ensemblewaarde met de andere villa's uit het begin van de twintigste eeuw aan de Dorpsstraat.</li> <li>3. Beeldbepalende waarde vanwege de oriëntatie op zowel de hoofd- als de zijstraat.</li> </ol> <p><b>Cultuurhistorische waarde</b></p> <ol style="list-style-type: none"> <li>4. Illustratief voor de stilistische en typologische ontwikkeling van villabebouwing aan de Dorpsstraat en voor de ontwikkeling van Lunteren van agrarische nederzetting tot woonkern in de twintigste eeuw.</li> </ol> <p><b>Objectwaarde</b></p> <ol style="list-style-type: none"> <li>5. In hoofdvorm en detaillering enigszins aangepaste villa.</li> </ol>

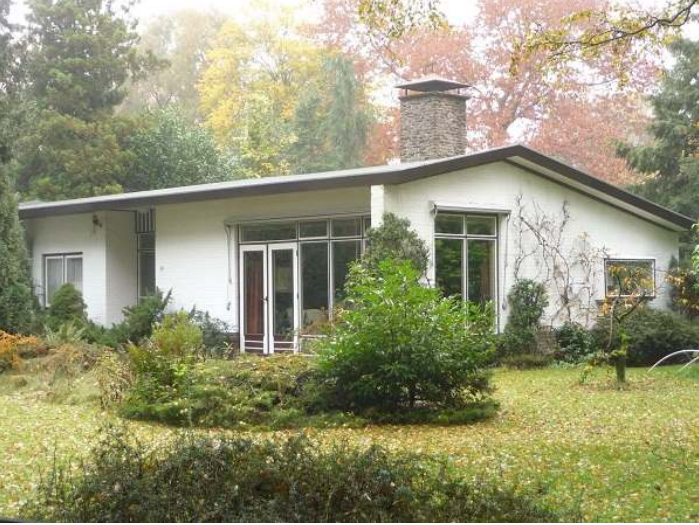
<p>Hugo de Vriespark 14, 6741 CM Lunteren</p>	<p>Witgeschilderde bakstenen bungalow uit 1957-1958 onder een bitumen zadeldak met zeer flauwe helling van architect C.J. de Haan, in gematigd modernistische stijl. Met een aangebouwde schuur.</p> <p><b>Ruimtelijke waarde</b></p> <ol style="list-style-type: none"> <li>1. Van belang als wezenlijk onderdeel van de naoorlogse verdichting van Lunteren, en meer specifiek de Honskamp, waar een cluster van woningen werd gerealiseerd binnen een vooroorlogse structuur.</li> <li>2. Ensemblewaarde met de naoorlogse landhuizen en bungalows aan de rondweg Hugo de Vriespark</li> <li>3. Beeldbepalend vanwege de ligging op een ruim perceel met tuinaanleg in een groene villawijk.</li> </ol> <p><b>Cultuurhistorische waarde</b></p> <ol style="list-style-type: none"> <li>4. Illustratief voor de stilistische en typologische ontwikkeling van de naoorlogse villabebouwing in Lunteren, in het bijzonder voor het modernisme.</li> </ol> <p><b>Objectwaarde</b></p> <ol style="list-style-type: none"> <li>5. In hoofdvorm en detaillering goed bewaard gebleven bungalow.</li> </ol>

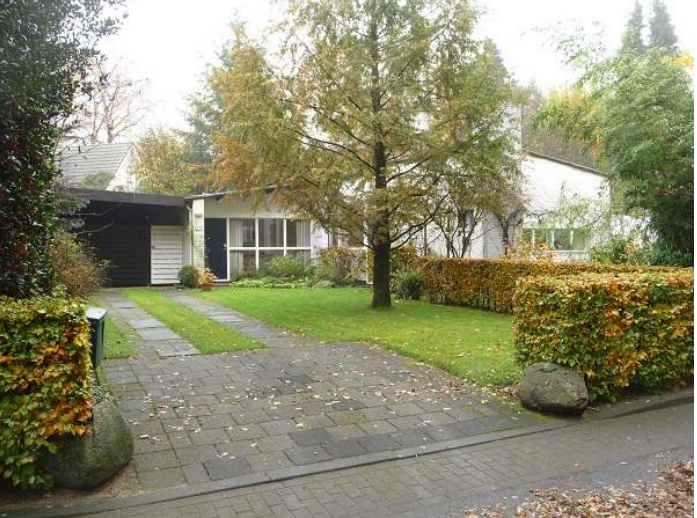
<p>Hugo de Vriespark 18, 6741 CM Lunteren</p>	<p>Witgeschilderde bakstenen L-vormige bungalow onder een bitumen zadeldak met zeer flauwe helling, van architecten Spruyt en Den Butter uit 1956, in modernistische stijl. Met aangebouwde carpoort van later datum.</p> <p><b>Ruimtelijke waarde</b></p> <ol style="list-style-type: none"> <li>1. Van belang als wezenlijk onderdeel van de naoorlogse verdichting van Lunteren, en meer specifiek de Honskamp, waar een cluster van woningen werd gerealiseerd binnen een vooroorlogse structuur.</li> <li>2. Ensemblewaarde met de naoorlogse landhuizen en bungalows aan de rondweg Hugo de Vriespark.</li> <li>3. Beeldbepalend vanwege de ligging op een ruim perceel met tuinaanleg in een groene villawijk.</li> </ol> <p><b>Cultuurhistorische waarde</b></p> <ol style="list-style-type: none"> <li>4. Illustratief voor de stilistische en typologische ontwikkeling van de naoorlogse villabebouwing in Lunteren, in het bijzonder voor het modernisme.</li> </ol> <p><b>Objectwaarde</b></p> <ol style="list-style-type: none"> <li>5. In hoofdvorm en detaillering redelijk goed bewaard gebleven bungalow.</li> </ol>

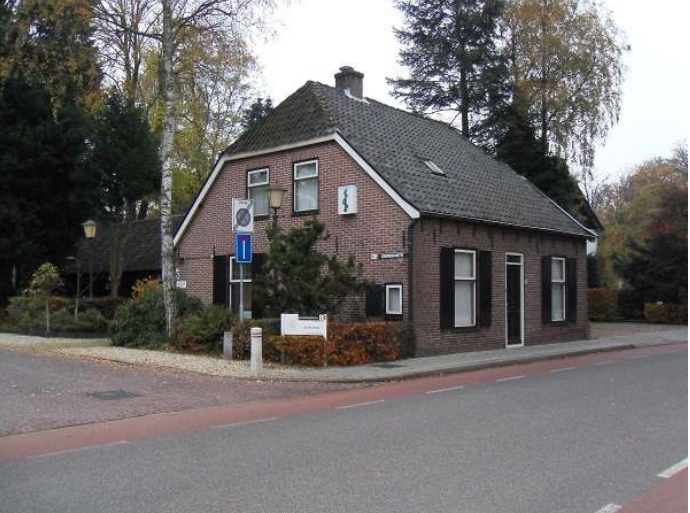
<p>Dorpsstraat 20, 6741 AK Lunteren</p>	<p>Boerderij van een bouwlaag met afgewolfd pannengedekt zadeldak van omstreeks 1900, direct aan de weg op de hoek met Kastanjelaan. Het pand, opgetrokken in baksteen en met symmetrisch ingedeelde voorgevel, beschikt over een aanbouw aan de achterzijde van later datum.</p> <p><b>Ruimtelijke waarde</b></p> <ol style="list-style-type: none"> <li>1. Van groot belang voor de dorpsontwikkeling van het in oorsprong agrarische Lunteren, dat nauw verbonden is met het oude agrarische landschap (middeleeuwen tot nu) en waar villa's en boerderijen elkaar afwisselen langs de Dorpsstraat.</li> <li>2. Het pand heeft bijzondere ensemblewaarde met de andere, overgebleven agrarische bebouwing van omstreeks 1900 in de kern van Lunteren.</li> <li>3. Beeldbepalende waarde vanwege de ligging op de rooilijn aan de hoofdstraat van Lunteren op de hoek met de zijstraat en vanwege de karakteristieke hoofdvorm.</li> </ol> <p><b>Cultuurhistorische waarde</b></p> <ol style="list-style-type: none"> <li>4. Van belang als herinnering aan het agrarisch verleden van de kern van Lunteren.</li> </ol> <p><b>Objectwaarde</b></p> <ol style="list-style-type: none"> <li>5. Redelijk goed bewaard gebleven hoofdvorm en detaillering.</li> </ol>

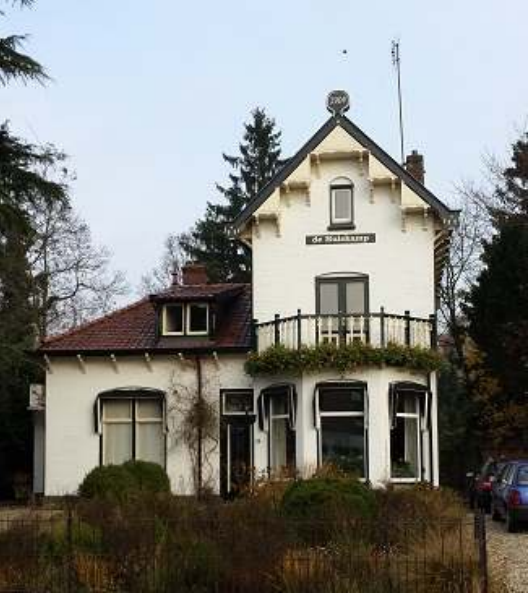
<p>Dorpsstraat 24, 6741 AB Lunteren</p>	<p>Voormalig postkantoor met bijbehorend woonhuis van architect E. Noorman uit 1904, thans villa 'De Hulskamp', met elementen van de chaletstijl en neorenaissance. Het pand van een bouwlaag onder een pannengedekt samengesteld dak, heeft een risalerende tweelaagse topgevel met erker en balkon. Met gootklossen en een beschoten geveltop.</p> <p><b>Ruimtelijke waarde</b></p> <ol style="list-style-type: none"> <li>1. Van groot belang als onderdeel van de vroeg twintigste-eeuwse dorpsontwikkeling van Lunteren, met voornamelijk villabebouwing langs de hoofdwegen.</li> <li>2. Ensemblewaarde met de andere villa's uit het begin van de twintigste eeuw aan de Dorpsstraat.</li> <li>3. Beeldbepalende waarde vanwege de ligging aan de hoofdstraat van Lunteren en vanwege de karakteristieke hoofdvorm.</li> </ol> <p><b>Cultuurhistorische waarde</b></p> <ol style="list-style-type: none"> <li>4. Illustratief voor de stilistische en typologische ontwikkeling van de villabebouwing aan de Dorpsstraat en voor de ontwikkeling van Lunteren van agrarische nederzetting tot woonkern in de twintigste eeuw.</li> </ol> <p><b>Objectwaarde</b></p> <ol style="list-style-type: none"> <li>5. In hoofdvorm gave villa, op details aangepast. Van belang vanwege de authenticiteit en zeldzaamheid in Lunteren.</li> </ol>

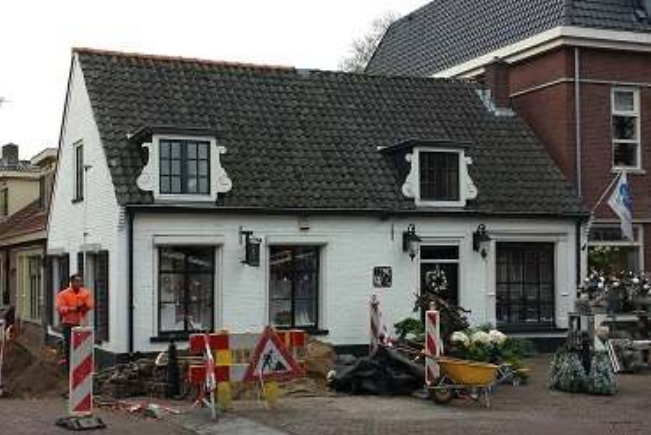
<p>Dorpstraat 59, 6741 AB Lunteren</p>	<p>Witgeschilderd bakstenen woonhuis van een bouwlaag onder een pannengedekt zadeldak van vóór 1818 en verbouwd in 1936. Met voluten langs de dakvensters. Thans in gebruik als winkelpand.</p> <p><b>Ruimtelijke waarde</b></p> <ol style="list-style-type: none"> <li>1. Van belang als onderdeel van de vroegnegentiende-eeuwse ontwikkeling van de Dorpsstraat van Lunteren, bestaande uit bebouwing van agrariërs en kleine ondernemers.</li> <li>2. Vormt geen bijzondere ensemblewaarde.</li> <li>3. Beeldbepalende waarde vanwege de ligging op een hoek aan de hoofdstraat van Lunteren en vanwege de hoofdvorm.</li> </ol> <p><b>Cultuurhistorische waarde</b></p> <ol style="list-style-type: none"> <li>4. Waardevol en zeldzaam als een van de oudste woonhuizen in de kern en voor de ontwikkeling van Lunteren van agrarische nederzetting tot woonkern.</li> </ol> <p><b>Objectwaarde</b></p> <ol style="list-style-type: none"> <li>5. In hoofdvorm redelijk gaaf, op details aangepast.</li> </ol>

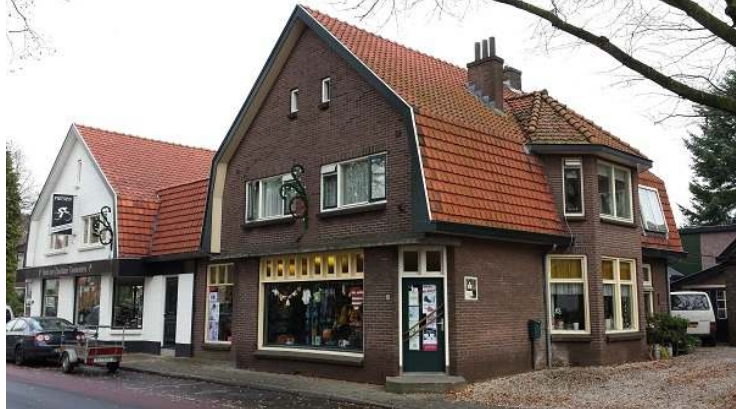
<p>Dorpsstraat 166;166a;168;172, 6741 AR Lunteren</p>	<p>Dubbel, deels witgeschilderd, bakstenen woon-/winkel pand van twee bouwlagen met twee uitkragende topgevels en pannengedekte mansardedaken, van rond 1920. De symmetrische voorgevels zijn met elkaar verbonden via laagbouw. In ambachtelijk traditionele bouwstijl met elementen van de Amsterdamse School en de cottagestijl</p> <p><b>Ruimtelijke waarde</b></p> <ol style="list-style-type: none"> <li>1. Van belang als onderdeel van de twintigste-eeuwse dorpsontwikkeling van Lunteren.</li> <li>2. Enige ensemblewaarde met molen De Hoop direct achter het pand.</li> <li>3. Beeldbepalende waarde vanwege de de ligging op de rooilijn en de prominente hoofdvorm.</li> </ol> <p><b>Cultuurhistorische waarde</b></p> <ol style="list-style-type: none"> <li>4. Illustratief voor de ontwikkeling van de middenstand in Lunteren.</li> </ol> <p><b>Objectwaarde</b></p> <ol style="list-style-type: none"> <li>5. In hoofdvorm en op detail redelijk bewaard gebleven woon-/winkel pand, waarbij met name het rechterpand intact is.</li> </ol>

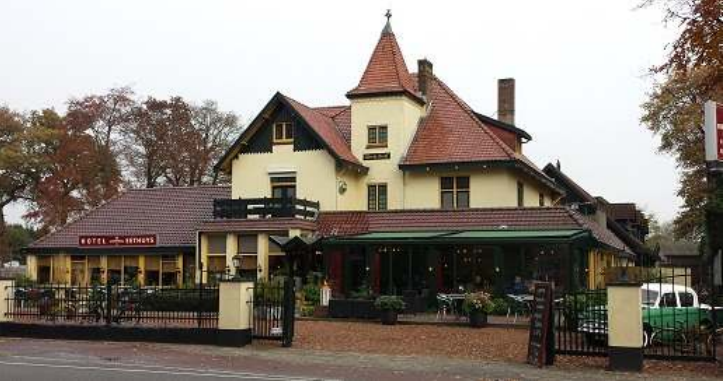
<p>Dorpsstraat 192, 6741 AS Lunteren</p>	<p>Geel geschilderde en deels gepleisterde bakstenen villa in chaletstijl van omstreeks 1900, thans 'Hotel &amp; Eethuys De Wormshoef'. Het pand bestaat uit twee bouwlagen onder een samengestelde pannengedekt schilddak met gootklossen, een vierkante toren en later aangebouwde voorbouw. Met beschoten geveltop.</p> <p><b>Ruimtelijke waarde</b></p> <ol style="list-style-type: none"> <li>1. Van groot belang als onderdeel van de vroegtwintigste-eeuwse dorpsontwikkeling van Lunteren, met voornamelijk villabebouwing langs de hoofdwegen.</li> <li>2. Ensemblewaarde met de andere villa's uit het begin van de twintigste eeuw aan de Dorpsstraat.</li> <li>3. Beeldbepalende waarde vanwege de ligging op een ruim perceel en vanwege de opvallende hoofdvorm.,</li> </ol> <p><b>Cultuurhistorische waarde</b></p> <ol style="list-style-type: none"> <li>4. Illustratief voor de stilistische en typologische ontwikkeling van villabebouwing aan de Dorpsstraat en voor de ontwikkeling van Lunteren van agrarische nederzetting tot woonkern in de twintigste eeuw.</li> </ol> <p><b>Objectwaarde</b></p> <ol style="list-style-type: none"> <li>5. De oorspronkelijke hoofdvorm is nog herkenbaar, de detaillering boven de eerste bouwlaag is goed bewaard gebleven.</li> </ol>

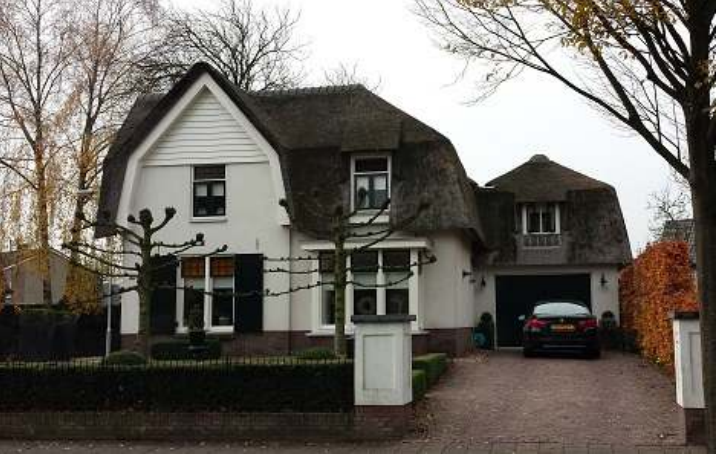
<p>Dorpsstraat 229, 6741 AJ Lunteren</p>	<p>Villa van een bouwlaag onder een samengesteld mansardedak, met aan twee zijden een topgevel, van circa 1910, gelegen op de hoek met de Berkhofweg. Naderhand gepleisterd en voorzien van rietbedekking. Met aangebouwde garage in dezelfde stijl.</p> <p><b>Ruimtelijke waarde</b></p> <ol style="list-style-type: none"> <li>1. Van groot belang als onderdeel van de vroegtwintigste-eeuwse dorpsontwikkeling van Lunteren, met voornamelijk villabebouwing langs de hoofdwegen.</li> <li>2. Ensemblewaarde met de andere villa's uit het begin van de twintigste eeuw aan de Dorpsstraat.</li> <li>3. Beeldbepalende waarde vanwege de oriëntatie op zowel de Dorpsstraat als de Berkhofweg en de karakteristieke hoofdvorm.</li> </ol> <p><b>Cultuurhistorische waarde</b></p> <ol style="list-style-type: none"> <li>4. Illustratief voor de stilistische en typologische ontwikkeling van villabebouwing aan de Dorpsstraat en voor de ontwikkeling van Lunteren van agrarische nederzetting tot woonkern in de twintigste eeuw.</li> </ol> <p><b>Objectwaarde</b></p> <ol style="list-style-type: none"> <li>5. In hoofdvorm bewaarde villa, op detailniveau gewijzigd.</li> </ol>

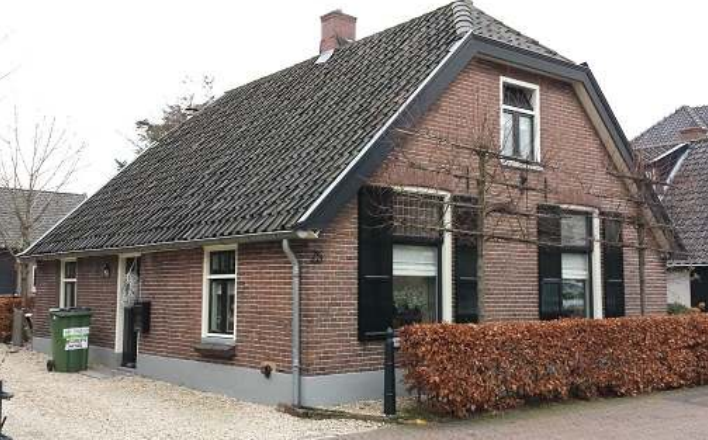
<p>Oranjestraat 25, 6741 CV Lunteren</p>	<p>Boerderij van een bouwlaag onder een afgewolfd met pannen gedekt zadeldak, opgetrokken in baksteen met gepleisterde plint. De boerderij met losse schuur in soortgelijk maar kleiner bouwvolume, dateert van omstreeks 1910.</p> <p><b>Ruimtelijke waarde</b></p> <ol style="list-style-type: none"> <li>1. Van groot belang voor de dorpsontwikkeling van het in oorsprong agrarische Lunteren, dat nauw is verbonden met het oude agrarische landschap (middeleeuwen tot nu).</li> <li>2. Het pand heeft bijzondere ensemblewaarde met de andere, overgebleven agrarische bebouwing in de kern van Lunteren.</li> <li>3. Beeldbepalend vanwege de oriëntatie haaks op de weg en de erfbeplanting in de vorm van leilinden.</li> </ol> <p><b>Cultuurhistorische waarde</b></p> <ol style="list-style-type: none"> <li>4. Van belang als herinnering aan het agrarisch verleden van het dorp Lunteren.</li> </ol> <p><b>Objectwaarde</b></p> <ol style="list-style-type: none"> <li>5. In hoofdvorm en details goed bewaard gebleven boerderij.</li> </ol>

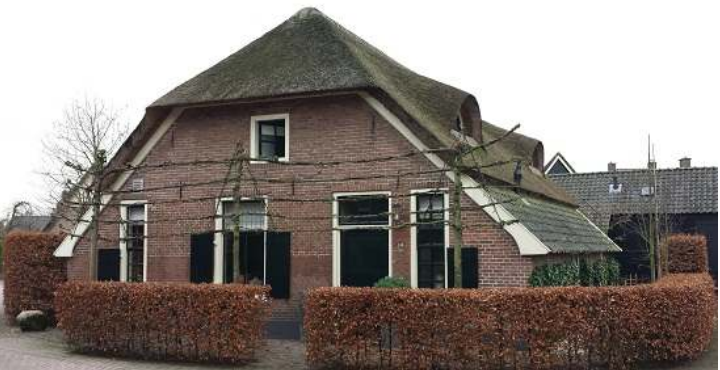
<p>Roskammersteeg 19, 6741 BV Lunteren</p>	<p>Halleboerderij uit circa 1900 van een bouwlaag onder een afgewolfd, oorspronkelijk pannendak, thans deels gedekt met riet, met halfronde dakvensters.</p> <p><b>Ruimtelijke waarde</b></p> <ol style="list-style-type: none"> <li>1. Van groot belang voor de dorpsontwikkeling van het in oorsprong agrarische Lunteren, dat nauw verbonden is met het oude agrarische landschap (middeleeuwen tot nu).</li> <li>2. Het pand heeft bijzondere ensemblewaarde met de andere, overgebleven agrarische bebouwing in de kern van Lunteren.</li> <li>3. Beeldbepalende ligging vanwege de karakteristieke erfbeplanting in de vorm van leilinden.</li> </ol> <p><b>Cultuurhistorische waarde</b></p> <ol style="list-style-type: none"> <li>4. Van belang als herinnering aan het agrarisch verleden van het dorp Lunteren.</li> </ol> <p><b>Objectwaarde</b></p> <ol style="list-style-type: none"> <li>5. Karakteristieke boerderij, in hoofdvorm gaaf, maar op punten gewijzigd.</li> </ol>

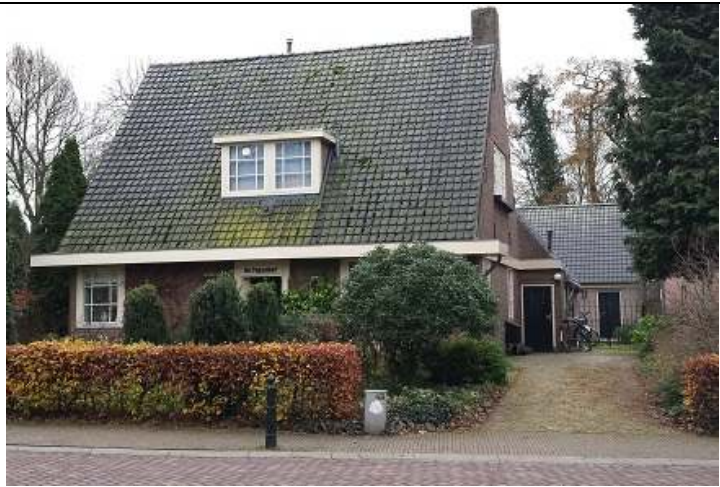
<p>Stationsstraat 24, 6741 DH Lunteren</p>	<p><b>Beschrijving</b></p> <p>Woonhuis 'De Papenhoek' van een bouwlaag onder een hoog pannengedekt zadeldak met overkragende dakrand en dakkapel, opgetrokken in baksteen met aan de achterzijde een dwarsgeplaatst bouwdeel. Het pand uit 1925 van architect J. de Kuiper, is schuin tegenover station Lunteren gesitueerd.</p> <p><b>Ruimtelijke waarde</b></p> <ol style="list-style-type: none"> <li>1. Van belang als onderdeel van de twintigste-eeuwse verdichting van Lunteren met eenvoudige landhuizen.</li> <li>2. Enige ensemblewaarde in samenhang met de omliggende bebouwing nabij het spoor.</li> <li>3. Zeer beeldbepalend door de markante ligging aan de kruising met de Spoorstraat en vanwege de hoofdvorm.</li> </ol> <p><b>Cultuurhistorische waarde</b></p> <ol style="list-style-type: none"> <li>4. Illustratief voor de ontwikkeling van Lunteren van agrarische nederzetting tot woonkern in de twintigste eeuw.</li> </ol> <p><b>Objectwaarde</b></p> <ol style="list-style-type: none"> <li>5. Van belang als voorbeeld van een sober landhuis. In hoofdvorm goed bewaard gebleven object, in detail aangepast.</li> </ol>

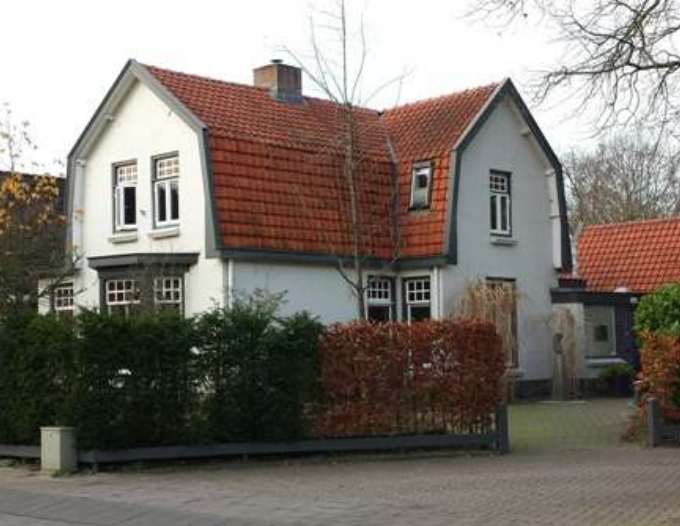
<p>Mielweg 21, 6741 ZV Lunteren</p>	<p>Geschilderde bakstenen villa van twee bouwlagen op T-vormige plattegrond onder een samengestelde pannengedekte mansardekap. De villa van rond 1900 met losse schuur, is ten zuiden van de Dorpsstraat op de hoek met de Blankespoorselandweg gesitueerd.</p> <p><b>Ruimtelijke waarde</b></p> <ol style="list-style-type: none"> <li>1. Van groot belang als onderdeel van de vroegtwintigste-eeuwse dorpsontwikkeling van Lunteren, met voornamelijk villabebouwing langs de hoofdwegen.</li> <li>2. Enige ensemblewaarde met de andere villabebouwing aan de Mielweg.</li> <li>3. Beeldbepalende waarde vanwege de prominente ligging op een hoek, met oriëntatie zowel op de Mielweg als de zijstraat, op een perceel met diverse boomsoorten en vanwege de hoofdvorm.</li> </ol> <p><b>Cultuurhistorische waarde</b></p> <ol style="list-style-type: none"> <li>4. Illustratief voor de ontwikkeling van Lunteren van agrarische nederzetting tot woonkern in de twintigste eeuw.</li> </ol> <p><b>Objectwaarde</b></p> <ol style="list-style-type: none"> <li>5. In hoofdvorm en in details goed bewaard gebleven woning.</li> </ol>

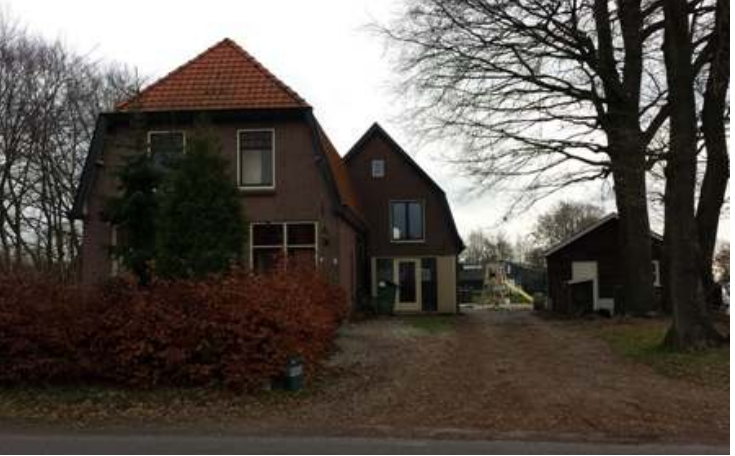
<p>Klomperweg 89, 6741 PE Lunteren</p>	<p>Boerderij van een bouwlaag onder een afgewolfde pannengedekte mansardekap, met verspringende aanbouw in soortgelijk bouwvolume. Het pand van circa 1920 is gesitueerd in het landelijke deel van de Klomperweg.</p> <p><b>Ruimtelijke waarde</b></p> <ol style="list-style-type: none"> <li>1. Van groot belang voor de dorpsontwikkeling van het in oorsprong agrarische Lunteren, dat nauw verbonden is met het oude agrarische landschap (middeleeuwen tot nu).</li> <li>2. Van belang als onderdeel van de boerderijenstrook langs de Klomperweg.</li> <li>3. Beeldbepalende waarde vanwege de ligging op een ruim perceel in een open landschap bestaande uit weilanden en akkers.</li> </ol> <p><b>Cultuurhistorische waarde</b></p> <ol style="list-style-type: none"> <li>4. Van belang als herinnering aan het agrarisch verleden van het dorp Lunteren.</li> </ol> <p><b>Objectwaarde</b></p> <ol style="list-style-type: none"> <li>5. In hoofdvorm en details goed bewaard gebleven boerderij, op details aangepast.</li> </ol>

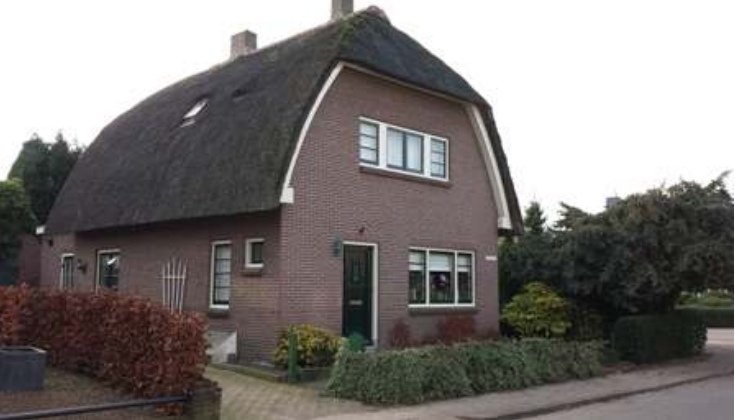
<p>Berkhofweg 25, 6741 XP Lunteren</p>	<p>Woonhuis met baksteen gevels van een bouwlaag onder afgewolfd gebogen en met riet gedekt zadeldak, van circa 1925, gesitueerd op de hoek met Vaarkamperengweg. Met invloeden van het expressionisme waaronder het paraboolvormige dak en de laddervensters. Met losse garage aan de achterzijde.</p> <p><b>Ruimtelijke waarde</b></p> <ol style="list-style-type: none"> <li>1. Van groot belang als onderdeel van de twintigste-eeuwse dorpsontwikkeling van Lunteren, met voornamelijk villabebouwing langs de hoofdwegen.</li> <li>2. Enige ensemblewaarde met de andere villabebouwing aan de Berkhofweg.</li> <li>3. Beeldbepalende waarde vanwege de ligging op een hoek en vanwege de hoofdvorm.</li> </ol> <p><b>Cultuurhistorische waarde</b></p> <ol style="list-style-type: none"> <li>4. Illustratief voor de historische ontwikkeling van het dorp Lunteren, dat zich vanaf het begin van de twintigste eeuw ontwikkelde van agrarische nederzetting tot een woonkern.</li> </ol> <p><b>Objectwaarde</b></p> <ol style="list-style-type: none"> <li>5. In hoofdvorm goed bewaard gebleven woonhuis, in detail aangepast.</li> </ol>

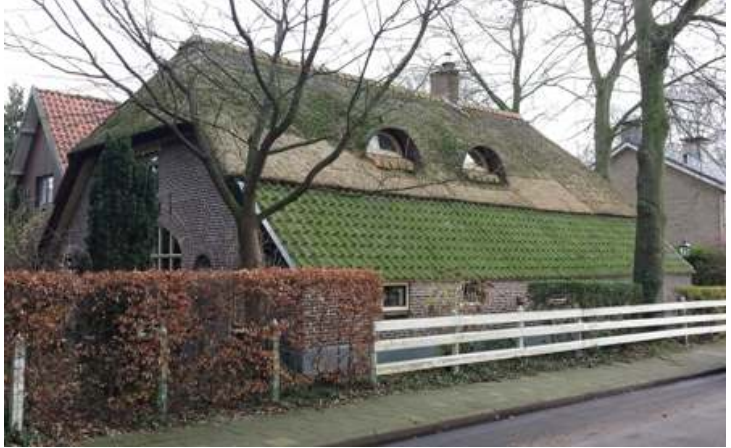
<p>Oude Arnhemseweg 35, 6741 EE Lunteren</p>	<p><b>Beschrijving</b> Bakstenen hallehuisboerderij van een bouwlaag onder afgewolfd, deels met riet en deels met pannen afgezet zadeldak met halfronde dakvensters, uit circa 1850.</p> <p><b>Ruimtelijke waarde</b></p> <ol style="list-style-type: none"> <li>1. Van groot belang voor de dorpsontwikkeling van het in oorsprong agrarische Lunteren, dat nauw verbonden is met het oude agrarische landschap (middeleeuwen tot nu).</li> <li>2. Het pand heeft ensemblewaarde met de andere, overgebleven agrarische bebouwing in de kern van Lunteren.</li> <li>3. Beeldbepalende waarde vanwege de oriëntatie evenwijdig aan de weg, het opgaande groen op het erf en de markante hoofdvorm.</li> </ol> <p><b>Cultuurhistorische waarde</b></p> <ol style="list-style-type: none"> <li>4. Van belang als herinnering aan het agrarisch verleden van het dorp Lunteren.</li> </ol> <p><b>Objectwaarde</b></p> <ol style="list-style-type: none"> <li>5. In hoofdvorm goed bewaard gebleven object, op detailniveau aangepast.</li> </ol>

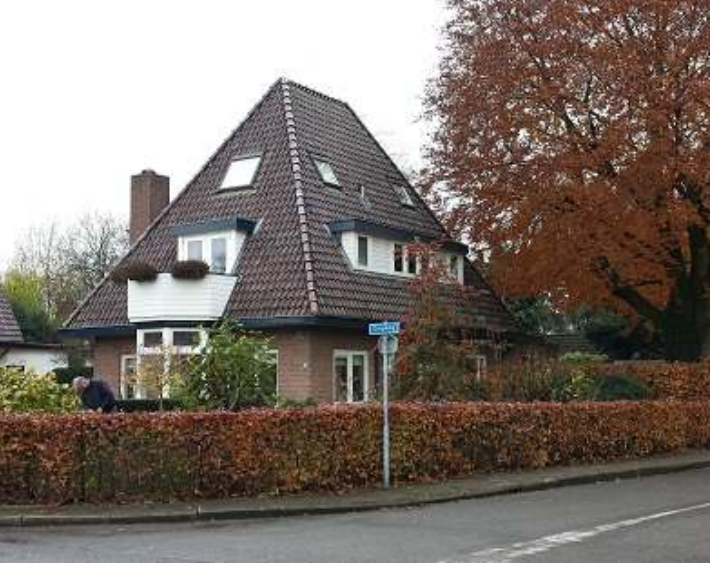
<p>Engweg 13, 6741 CX Lunteren</p>	<p>Woonhuis van een bouwlaag onder een fors pannengedekt schilddak, met symmetrisch ingedeelde gevels van schoon metselwerk en erker met balkon, van omstreeks 1930. Het pand met recentere uitbouw aan de achterzijde, is opgetrokken in de stijl van het expressionisme.</p> <p><b>Ruimtelijke waarde</b></p> <ol style="list-style-type: none"> <li>1. Van belang als onderdeel van de twintigste-eeuwse dorpsontwikkeling aan de oostzijde van Lunteren, met eenvoudige landhuizen op grote groene percelen.</li> <li>2. Ensemblewaarde als onderdeel van de markante woonbuurt ten oosten van het centrum.</li> <li>3. Beeldbepalende waarde vanwege de de situering op een hoek en de opvallende hoofdvorm.</li> </ol> <p><b>Cultuurhistorische waarde</b></p> <ol style="list-style-type: none"> <li>4. Illustratief voor de ontwikkeling van Lunteren van agrarische nederzetting tot woonkern in de twintigste eeuw.</li> </ol> <p><b>Objectwaarde</b></p> <ol style="list-style-type: none"> <li>5. In hoofdvorm goed bewaard gebleven woning, op detailniveau aangepast.</li> </ol>

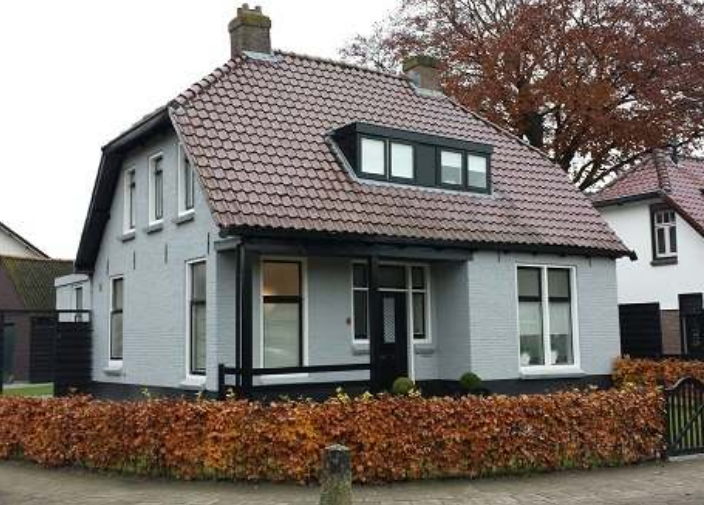
<p>Engweg 6, 6741 CZ Lunteren</p>	<p>Gepleisterd woonhuis van een bouwlaag onder een afgewolfd pannengedekt zadeldak, uit ca. 1920-1921. Met inpandige entree.</p> <p><b>Ruimtelijke waarde</b></p> <ol style="list-style-type: none"> <li>1. Van belang als onderdeel van de twintigste-eeuwse dorpsontwikkeling aan de oostzijde van Lunteren, met eenvoudige landhuizen op grote groene percelen.</li> <li>2. Ensemblewaarde met het van oorsprong identieke woonhuis op nr. 4.</li> <li>3. Beeldbepalende waarde vanwege de ligging op een hoek en vanwege de hoofdvorm.</li> </ol> <p><b>Cultuurhistorische waarde</b></p> <ol style="list-style-type: none"> <li>4. Illustratief voor de ontwikkeling van Lunteren van agrarische nederzetting tot woonkern in de twintigste eeuw.</li> </ol> <p><b>Objectwaarde</b></p> <ol style="list-style-type: none"> <li>5. In hoofdvorm goed bewaard gebleven woning, op detailniveau aangepast.</li> </ol>

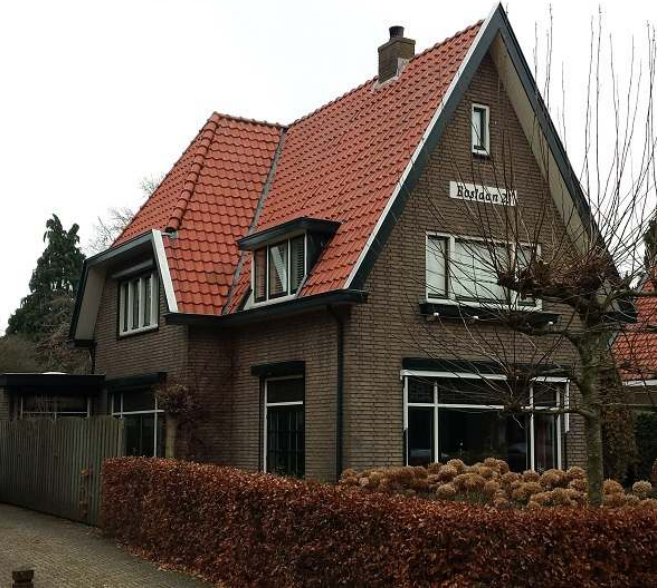
<p>Boslaan 23, 6741 DJ Lunteren</p>	<p>Woning op T-vormige plattegrond van een bouwlaag onder hoog overkragend samengesteld pannendak, van circa 1920. De woning met invloeden van het expressionisme, is opgetrokken in baksteen, beschikt over een symmetrische voorgevel en heeft aan de achterzijde een aanbouw in soortgelijk bouwvolume.</p> <p><b>Ruimtelijke waarde</b></p> <ol style="list-style-type: none"> <li>1. Van belang als onderdeel van de twintigste-eeuwse dorpsontwikkeling aan de oostzijde van Lunteren, met eenvoudige landhuizen op grote groene percelen.</li> <li>2. Ensemblewaarde als onderdeel van de markante woonbuurt ten oosten van het centrum.</li> <li>3. Beeldbepalende waarde vanwege de ligging op een ruim perceel met karakteristieke erfbeplanting en vanwege de markante hoofdvorm.</li> </ol> <p><b>Cultuurhistorische waarde</b></p> <ol style="list-style-type: none"> <li>4. Illustratief voor de ontwikkeling van Lunteren van agrarische nederzetting tot woonkern in de twintigste eeuw.</li> </ol> <p><b>Objectwaarde</b></p> <ol style="list-style-type: none"> <li>5. In hoofdvorm en op details goed bewaard gebleven woning.</li> </ol>

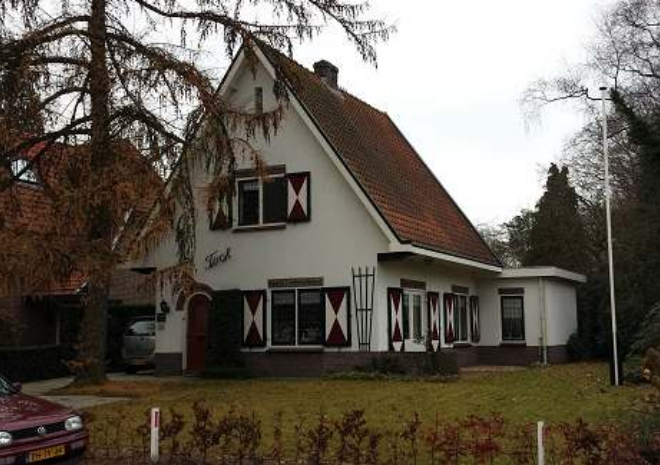
<p>Boslaan 25, 6741 DJ Lunteren</p>	<p>Woning van een bouwlaag onder hoog overkragend pannengedekt zadeldak, met boven de bakstenen borstwering gepleisterde gevels, uit circa 1920. Met aanbouwen aan linker- en achterzijde. Het pand laat invloeden van het traditionalisme zien, waaronder de vensters met zandloperluiken.</p> <p><b>Ruimtelijke waarde</b></p> <ol style="list-style-type: none"> <li>1. Van belang als onderdeel van de twintigste-eeuwse dorpsontwikkeling aan de oostzijde van Lunteren, met eenvoudige landhuizen op grote groene percelen.</li> <li>2. Ensemblewaarde als onderdeel van de markante woonbuurt ten oosten van het centrum.</li> <li>3. Beeldbepalende waarde vanwege de ligging op een ruim perceel met karakteristieke erfbeplanting en vanwege de markante hoofdvorm.</li> </ol> <p><b>Cultuurhistorische waarde</b></p> <ol style="list-style-type: none"> <li>4. Illustratief voor de ontwikkeling van Lunteren van agrarische nederzetting tot woonkern in de twintigste eeuw.</li> </ol> <p><b>Objectwaarde</b></p> <ol style="list-style-type: none"> <li>5. Karakteristieke en in hoofdvorm en op details goed bewaard gebleven woning.</li> </ol>

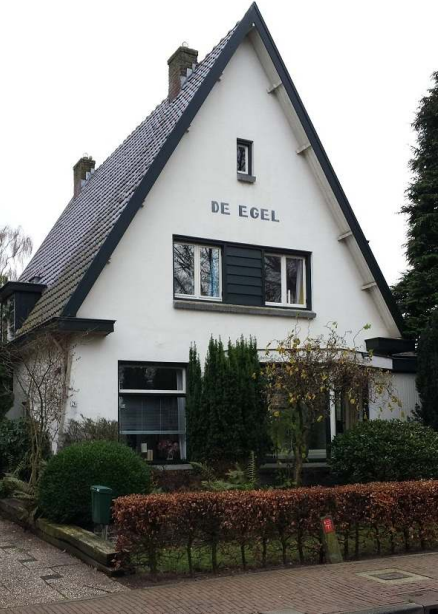
<p>Boslaan 26, 6741 DK Lunteren</p>	<p>Gepleisterd huis 'De Egel' van een bouwlaag onder hoog overkragend pannengedekt zadeldak, uit 1929. Met erker aan de voorzijde en een losse garage van later datum.</p> <p><b>Ruimtelijke waarde</b></p> <ol style="list-style-type: none"> <li>1. Van belang als onderdeel van de twintigste-eeuwse dorpsontwikkeling aan de oostzijde van Lunteren, met eenvoudige landhuizen op grote groene percelen.</li> <li>2. Ensemblewaarde als onderdeel van de markante woonbuurt ten oosten van het centrum en met het van oorsprong identieke woonhuis 'De Boschuil' aan de parallel gelegen Hillegondalaan 3.</li> <li>3. Beeldbepalende waarde vanwege de ligging op een hoek en de markante hoofdvorm.</li> </ol> <p><b>Cultuurhistorische waarde</b></p> <ol style="list-style-type: none"> <li>4. Illustratief voor de ontwikkeling van Lunteren van agrarische nederzetting tot woonkern in de twintigste eeuw.</li> </ol> <p><b>Objectwaarde</b></p> <ol style="list-style-type: none"> <li>5. Karakteristieke en in hoofdvorm goed bewaard gebleven woning, op details enigszins gewijzigd.</li> </ol>

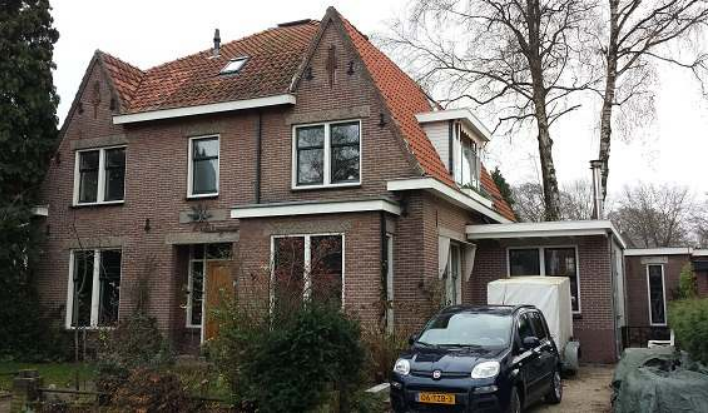
<p>Boslaan 36, 6741 DK Lunteren</p>	<p>Bakstenen villa van een bouwlaag met twee topgevels onder een gebroken pannengedekt schilddak, van circa 1910. Met natuurstenen elementen en siermetselwerk in de gevels. De aanbouw is van later datum.</p> <p><b>Ruimtelijke waarde</b></p> <ol style="list-style-type: none"> <li>1. Van belang als onderdeel van de twintigste-eeuwse dorpsontwikkeling aan de oostzijde van Lunteren, met eenvoudige landhuizen op grote groene percelen.</li> <li>2. Ensemblewaarde als onderdeel van de markante woonbuurt ten oosten van het centrum.</li> <li>3. Beeldbepalende waarde vanwege de hoofdvorm en het royale formaat van de villa.</li> </ol> <p><b>Cultuurhistorische waarde</b></p> <ol style="list-style-type: none"> <li>4. Illustratief voor de ontwikkeling van Lunteren van agrarische nederzetting tot woonkern in de twintigste eeuw.</li> </ol> <p><b>Objectwaarde</b> Van belang vanwege de goed bewaarde gebleven karakteristieke hoofdvorm en materialisering. Op details enigszins gewijzigd.</p>

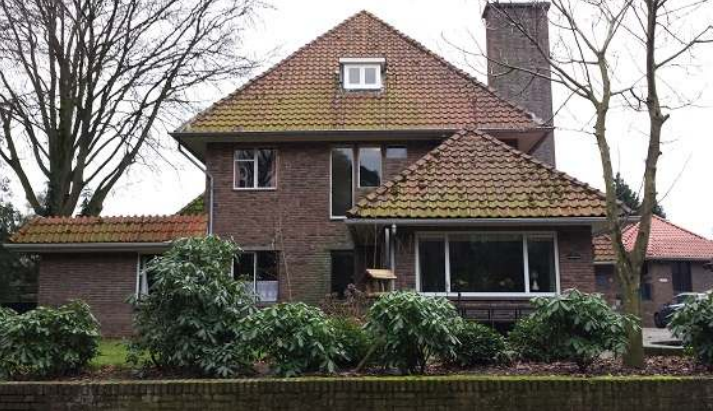
<p>Van den Hamlaan 8, 6741 DN Lunteren</p>	<p>Jeugdherberg met bouwvolumes van verschillende hoogten onder overkragende pannengedekte schilddaken van rond 1930, met invloeden van het expressionisme. Met aanbouwen van later datum.</p> <p><b>Ruimtelijke waarde</b></p> <ol style="list-style-type: none"> <li>1. Van belang als recreatiewoning te midden van de twintigste-eeuwse dorpsontwikkeling aan de oostzijde van Lunteren, met eenvoudige landhuizen op grote groene percelen.</li> <li>2. Ensemblewaarde als onderdeel van de markante woonbuurt ten oosten van het centrum en met de recreatiewoningen in het aangrenzende Luntersche Buurtbos.</li> <li>3. Zeer beeldbepalende waarde vanwege de ligging op een ruim perceel met bosaanplant en vanwege de markante hoofdvorm.</li> </ol> <p><b>Cultuurhistorische waarde</b></p> <ol style="list-style-type: none"> <li>4. Illustratief voor de ontwikkeling Lunteren als recreatiedorp.</li> </ol> <p><b>Objectwaarde</b></p> <ol style="list-style-type: none"> <li>5. Karakteristieke en in hoofdvorm goed bewaard gebleven object, op details aangepast.</li> </ol>

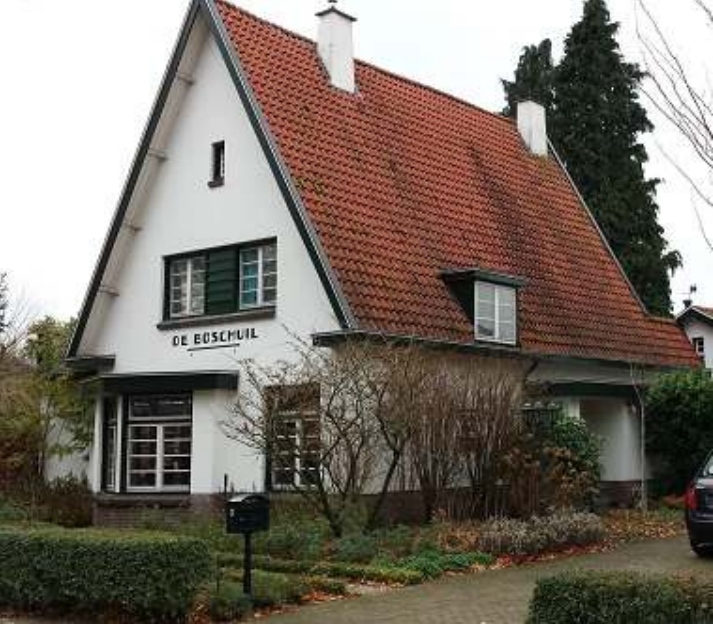
<p>Hillegondalaan 3, 6741 DP Lunteren</p>	<p>Gepleisterd huis 'De Boschuil' van een bouwlaag onder hoog overkragend pannengedekt zadeldak, met erker en vensters met roedeverdeling, uit 1926. Met aangebouwde garage aan de achterzijde.</p> <p><b>Ruimtelijke waarde</b></p> <ol style="list-style-type: none"> <li>1. Van belang als onderdeel van de twintigste-eeuwse dorpsontwikkeling aan de oostzijde van Lunteren, met eenvoudige landhuizen op grote groene percelen.</li> <li>2. Ensemblewaarde als onderdeel van de markante woonbuurt ten oosten van het centrum en met het van oorsprong identieke woonhuis 'De Egel' aan de parallel gelegen Boslaan 26.</li> <li>3. Beeldbepalende waarde vanwege de karakteristieke erfbeplanting en de markante hoofdvorm.</li> </ol> <p><b>Cultuurhistorische waarde</b></p> <ol style="list-style-type: none"> <li>4. Illustratief voor de ontwikkeling van Lunteren van agrarische nederzetting tot woonkern in de twintigste eeuw.</li> </ol> <p><b>Objectwaarde</b></p> <ol style="list-style-type: none"> <li>5. Karakteristieke en in hoofdvorm en details vrij gaaf gebleven woning.</li> </ol>

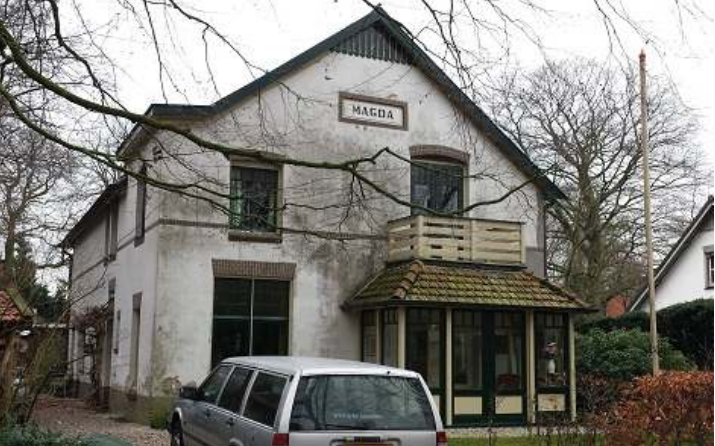
<p>Hillegondalaan 14, 6741 DP Lunteren</p>	<p>Gepleisterde villa 'Magda' van twee bouwlagen onder een pannengedekt zadeldak, met gemetselde plint en horizontale band siermetselwerk, uit circa 1900. De villa beschikt over een beschoten geveltop en serre met kleine kap en balkon.</p> <p><b>Ruimtelijke waarde</b></p> <ol style="list-style-type: none"> <li>1. Van belang als onderdeel van de twintigste-eeuwse dorpsontwikkeling aan de oostzijde van Lunteren, met eenvoudige landhuizen op grote groene percelen.</li> <li>2. Ensemblewaarde als onderdeel van de markante woonbuurt ten oosten van het centrum.</li> <li>3. Beeldbepalende waarde vanwege de ligging op een ruim perceel met karakteristieke erfbeplanting en vanwege de markante hoofdvorm.</li> </ol> <p><b>Cultuurhistorische waarde</b></p> <ol style="list-style-type: none"> <li>4. Illustratief voor de ontwikkeling van Lunteren van agrarische nederzetting tot woonkern in de twintigste eeuw.</li> </ol> <p><b>Objectwaarde</b></p> <ol style="list-style-type: none"> <li>5. In hoofdvorm aangepaste villa, op details bewaard gebleven.</li> </ol>

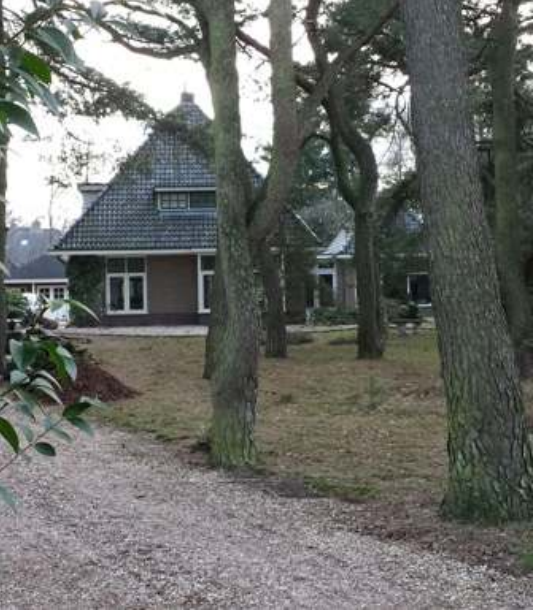
Mielweg 36, 6741 ZX Lunteren	<p>Villa 't Stuivernest' van een bouwlaag onder hoog overkragend pannengedekt tentdak, met baksteen gevels, van rond 1935. Met aanbouw in soortgelijk volume van later datum.</p> <p><b>Ruimtelijke waarde</b></p> <ol style="list-style-type: none"> <li>1. Van belang als onderdeel van de twintigste-eeuwse dorpsontwikkeling aan de oostzijde van Lunteren, met eenvoudige landhuizen op grote groene percelen.</li> <li>2. Ensemblewaarde als onderdeel van de markante woonbuurt ten oosten van het centrum</li> <li>3. Markant vanwege de ligging in een bostuin.</li> </ol> <p><b>Cultuurhistorische waarde</b></p> <ol style="list-style-type: none"> <li>4. Illustratief voor de ontwikkeling van Lunteren van agrarische nederzetting tot woonkern in de twintigste eeuw.</li> </ol> <p><b>Objectwaarde</b></p> <ol style="list-style-type: none"> <li>5. In hoofdvorm en details goed bewaard gebleven woning.</li> </ol>

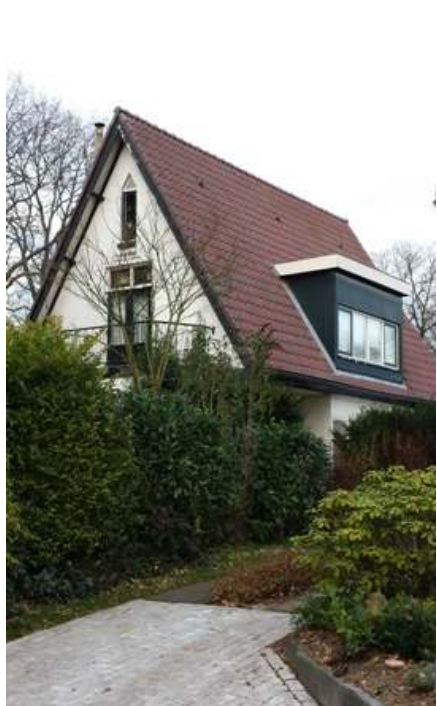
<p>Van Schothorstlaan 4, 6741 DM Lunteren</p>	<p>Gepleisterd woonhuis van een bouwlaag onder uitkragend hoog overkragend pannen gedekt zadeldak, van omstreeks 1900. Het pand beschikt over een symmetrisch ingedeelde voorgevel met erker en balkon.</p> <p><b>Ruimtelijke waarde</b></p> <ol style="list-style-type: none"> <li>1. Van belang als onderdeel van de twintigste-eeuwse dorpsontwikkeling aan de oostzijde van Lunteren, met eenvoudige landhuizen op grote groene percelen.</li> <li>2. Ensemblewaarde als onderdeel van de markante woonbuurt ten oosten van het centrum</li> <li>3. Beeldbepalende waarde vanwege de hoofdvorm.</li> </ol> <p><b>Cultuurhistorische waarde</b></p> <ol style="list-style-type: none"> <li>4. Illustratief voor de ontwikkeling van Lunteren van agrarische nederzetting tot woonkern in de twintigste eeuw.</li> </ol> <p><b>Objectwaarde</b></p> <ol style="list-style-type: none"> <li>5. In hoofdvorm goed bewaard gebleven woning, op details enigszins gewijzigd.</li> </ol>
