| Projectnaam | Bouwweld 5 Prins Maurits kazerne noord te Ede | | | | |
| Titel | Verkennend bodemonderzoek Bouwweld 5 Prins Maurits kazerne noord te Ede | | | | |

## **Verkennend bodem- en asbestonderzoek**

### **Bouwweld 5 Prins Maurits kazerne noord te Ede**

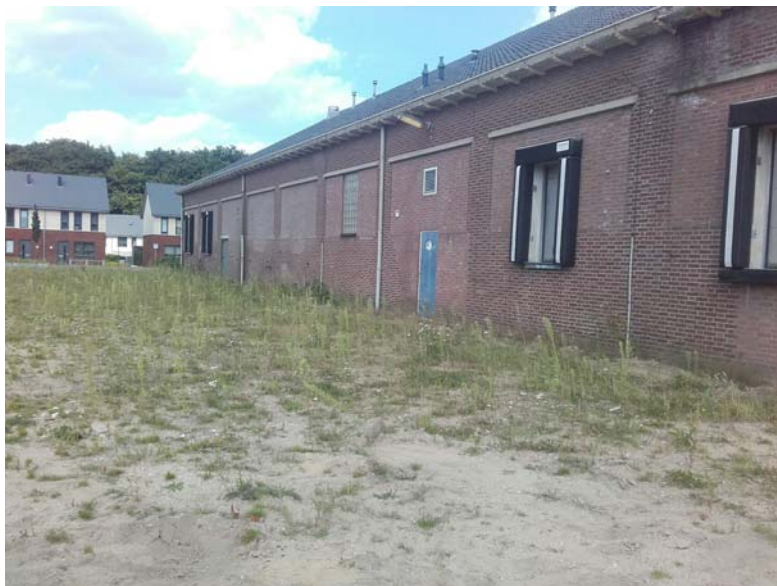
Op het te onderzoeken terrein is een leegstaand (historisch) gebouw aanwezig. De omliggende ruimte is braakliggend en deels begroeid met gras en kruiden. Op het terrein of in de directe omgeving zijn geen bodembedreigende activiteiten aangetroffen. Onderstaande foto geeft een indruk van het terrein.
