**Verkennd bodem- en asbestonderzoek op de  
locatie aan de Buzerseweg 15 te Lunteren**

*Projectnummer:* 220373dh/sh

*Datum:* 11 juli 2022

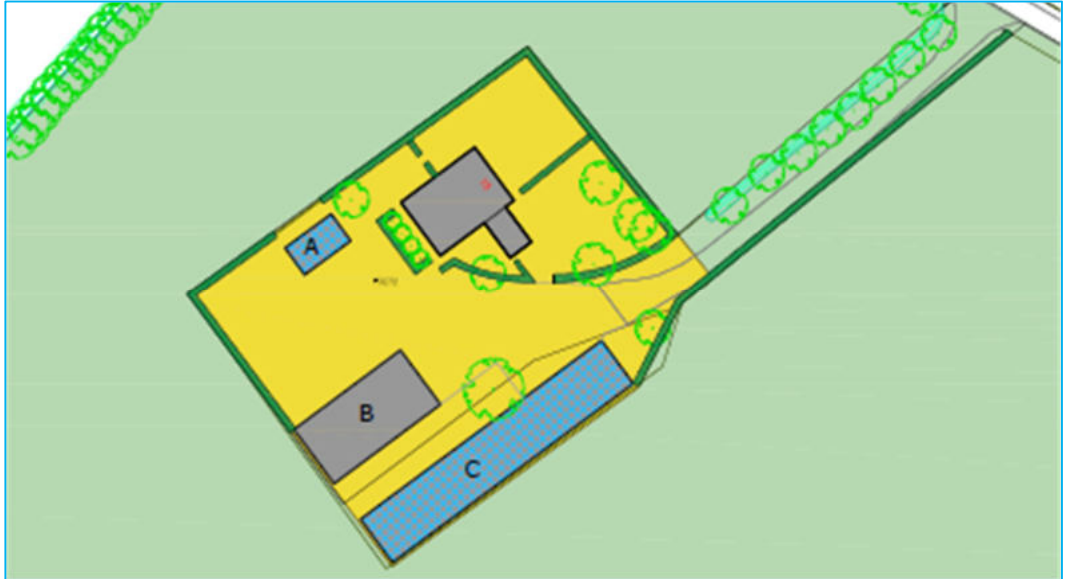
Figuur 1: huidige situatie

De onderzoekslocatie is gesitueerd aan de Buzerseweg 15 te Lunteren en staat kadastraal bekend als: *gemeente Lunteren, sectie F, nummers 3711 en 3272*. De oppervlakte van de onderzoekslocatie bedraagt circa 3.200 m<sup>2</sup>. Op de locatie zijn diverse opstallen aanwezig. De oudste bebouwing dateert uit 1910 (bron: bagviewer). De aanwezige schuren dateren uit 1978, 1998 en 2003. Het maaiveld is deels voorzien van klinkers. Het voornemen bestaat om schuur C te slopen. Voor de inrichting van het terrein verwijzen wij naar tekening 1-1.

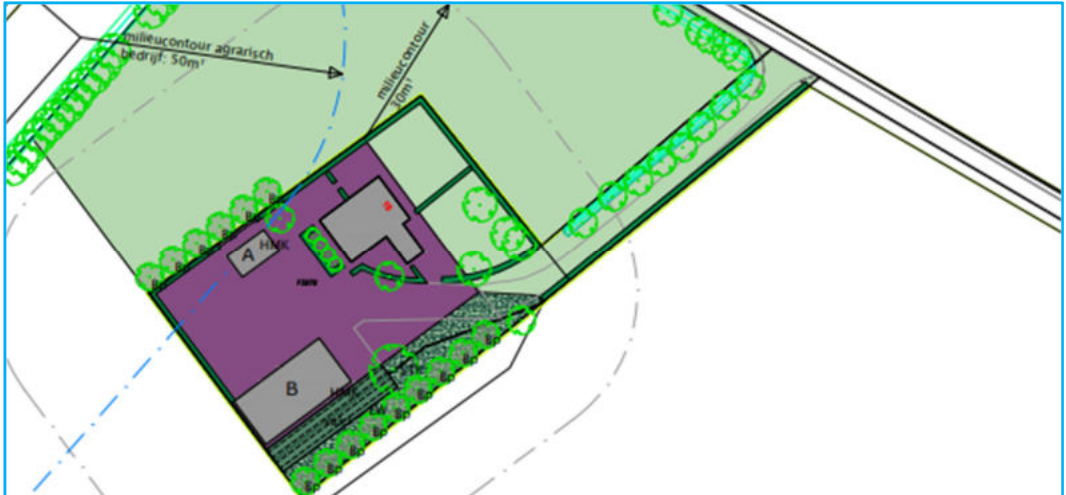
Figuur 2: toekomstige situatie

Het onderzoek is uitgevoerd naar **aanleiding** van de voorgenomen bestemmingswijzing van de locatie.

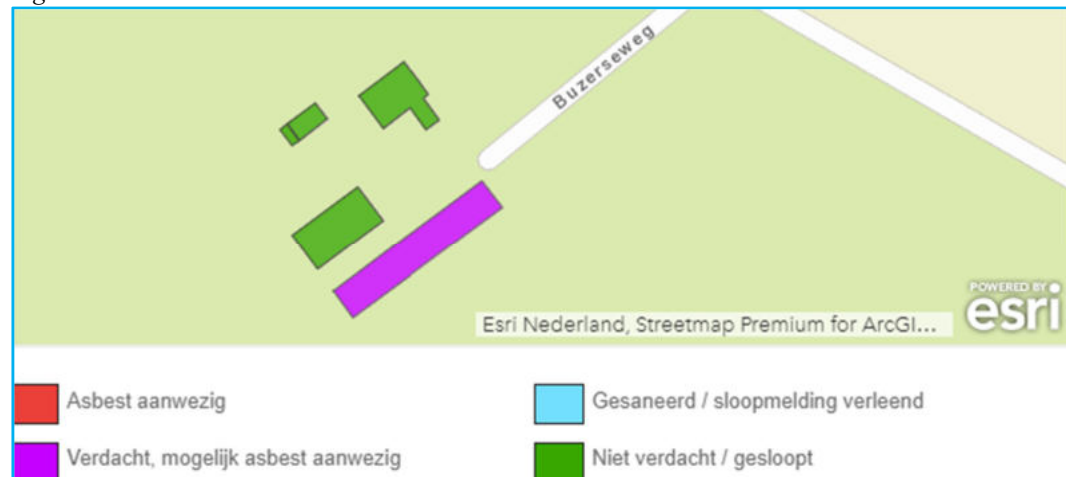
Figuur 5: asbestdakenkaart Provincie Gelderland

Op basis van de asbestdakenkaart is binnen de onderzoekslocatie een schuur met asbesthoudend materiaal aanwezig.

Op basis van de historische informatie is in aanvulling op het verkennend bodemonderzoek een verkennend asbestonderzoek uitgevoerd, conform de onderzoeksstrategie op een verdachte locatie strategie 6.4.5 uit de NEN-5707 en de onderzoeksstrategie 6.5.2 “halfverhardingslagen” uit de NEN-5897. Het asbestonderzoek is gecombineerd met het onderzoek ter plaatse van de “drupzones” van het asbestdak.

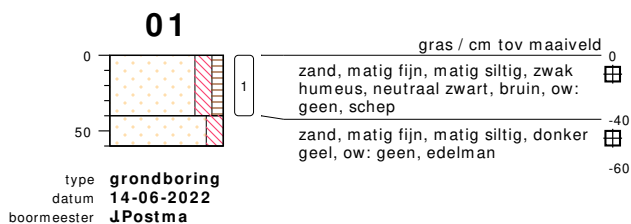
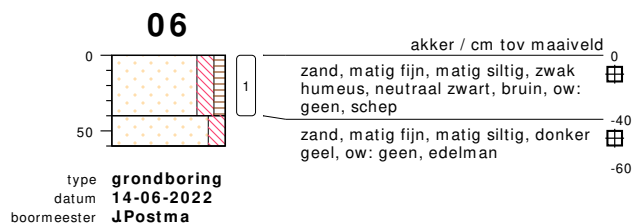
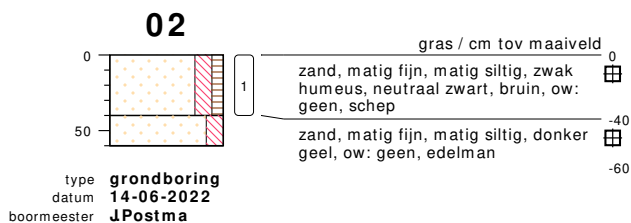
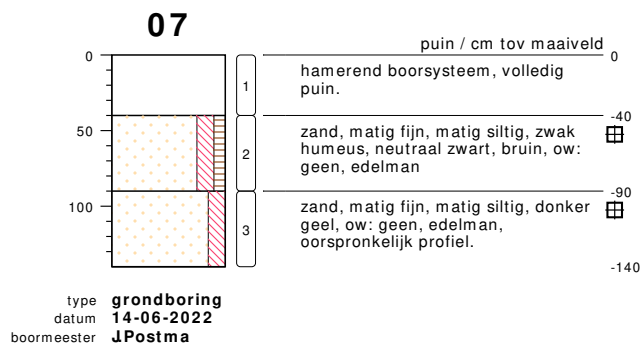
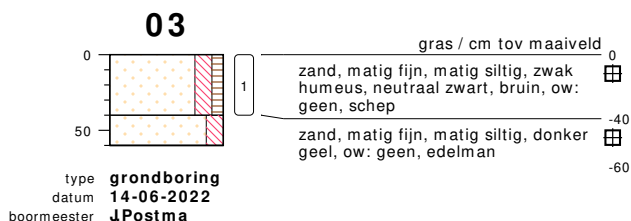
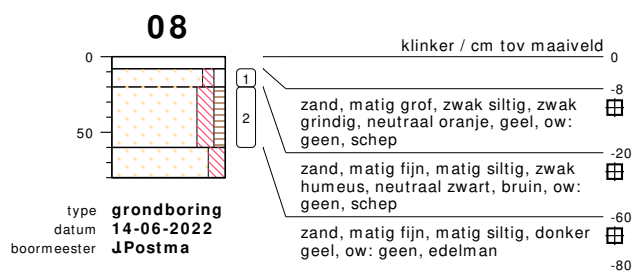
## bodemprofielen schaal 1:50

In het veld zijn de fysische bodemeigenschappen per monsterpunt en bodemlaag beschreven. De beschrijvingen van de bodemprofielen zijn opgenomen in bijlage 2, en samengevat in tabel 5.

onderzoek **NEN/VOA Buzerseweg 15, Lunteren.**  
projectcode **220373**  
getekend conform **NEN 5104**

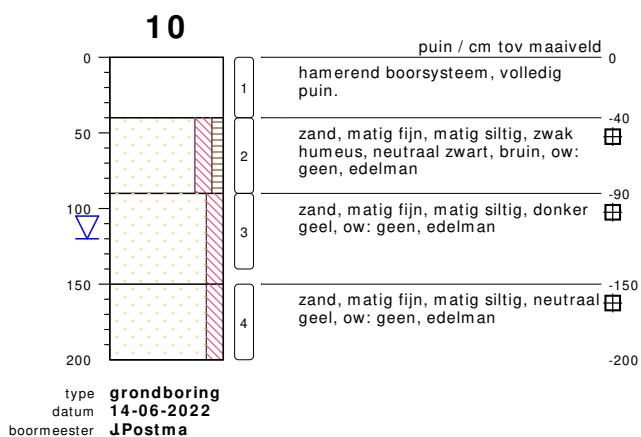
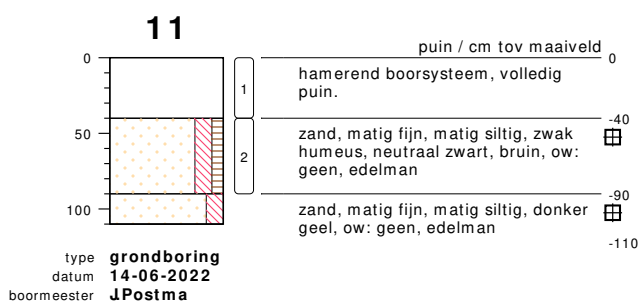
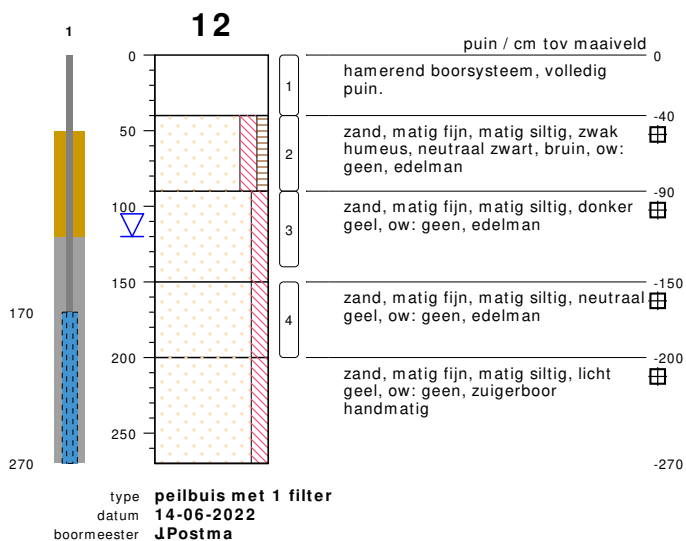
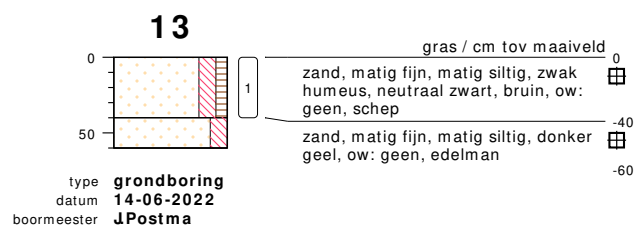
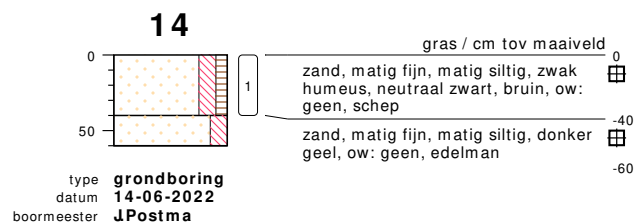
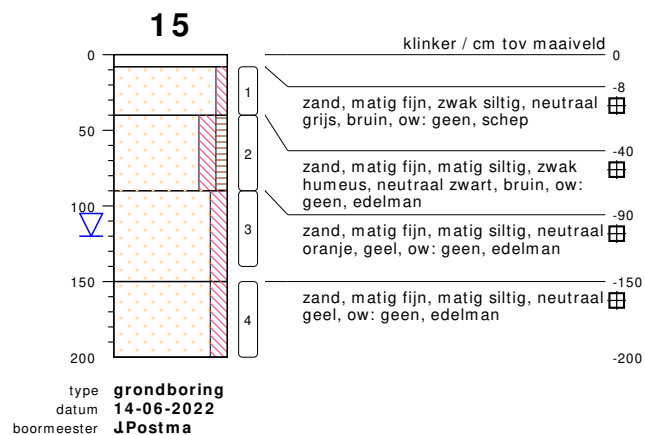
## bodemprofielen schaal 1:50

onderzoek **NEN/VOA Buzerseweg 15, Lunteren.**  
projectcode **220373**  
getekend conform **NEN 5104**

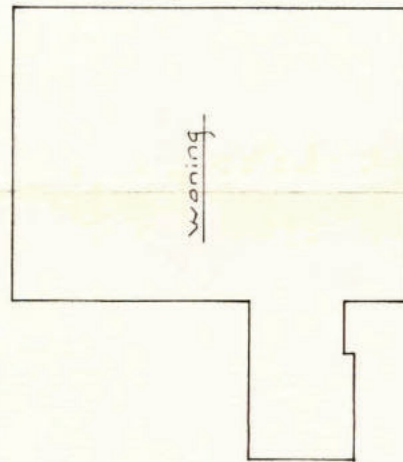
Kad. Lunten  
sectie P  
nr. 2181  
sch. 1:2500

dakbedekking woning van riet

dakbedekking van schuren is golfplaten

min 15 m

1600 L. propaandstak

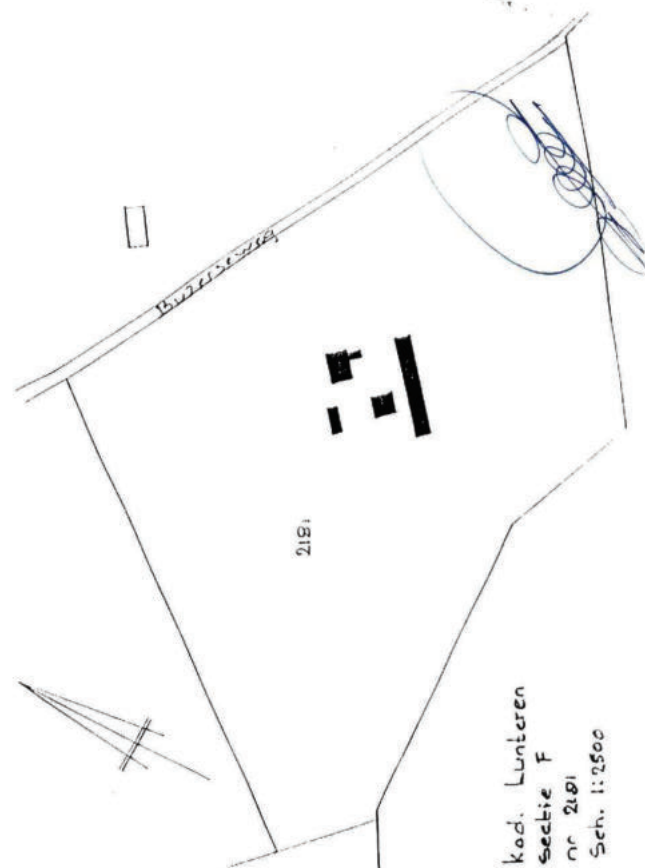
Kod. Lunteren  
Sectie F  
nr 2101  
Sch. 1:2500

Dakbedekking van woning is riet.

Dakbedekking van schuren is asbestgolflaten.

3000 LTR. PROPAGAANTANK.

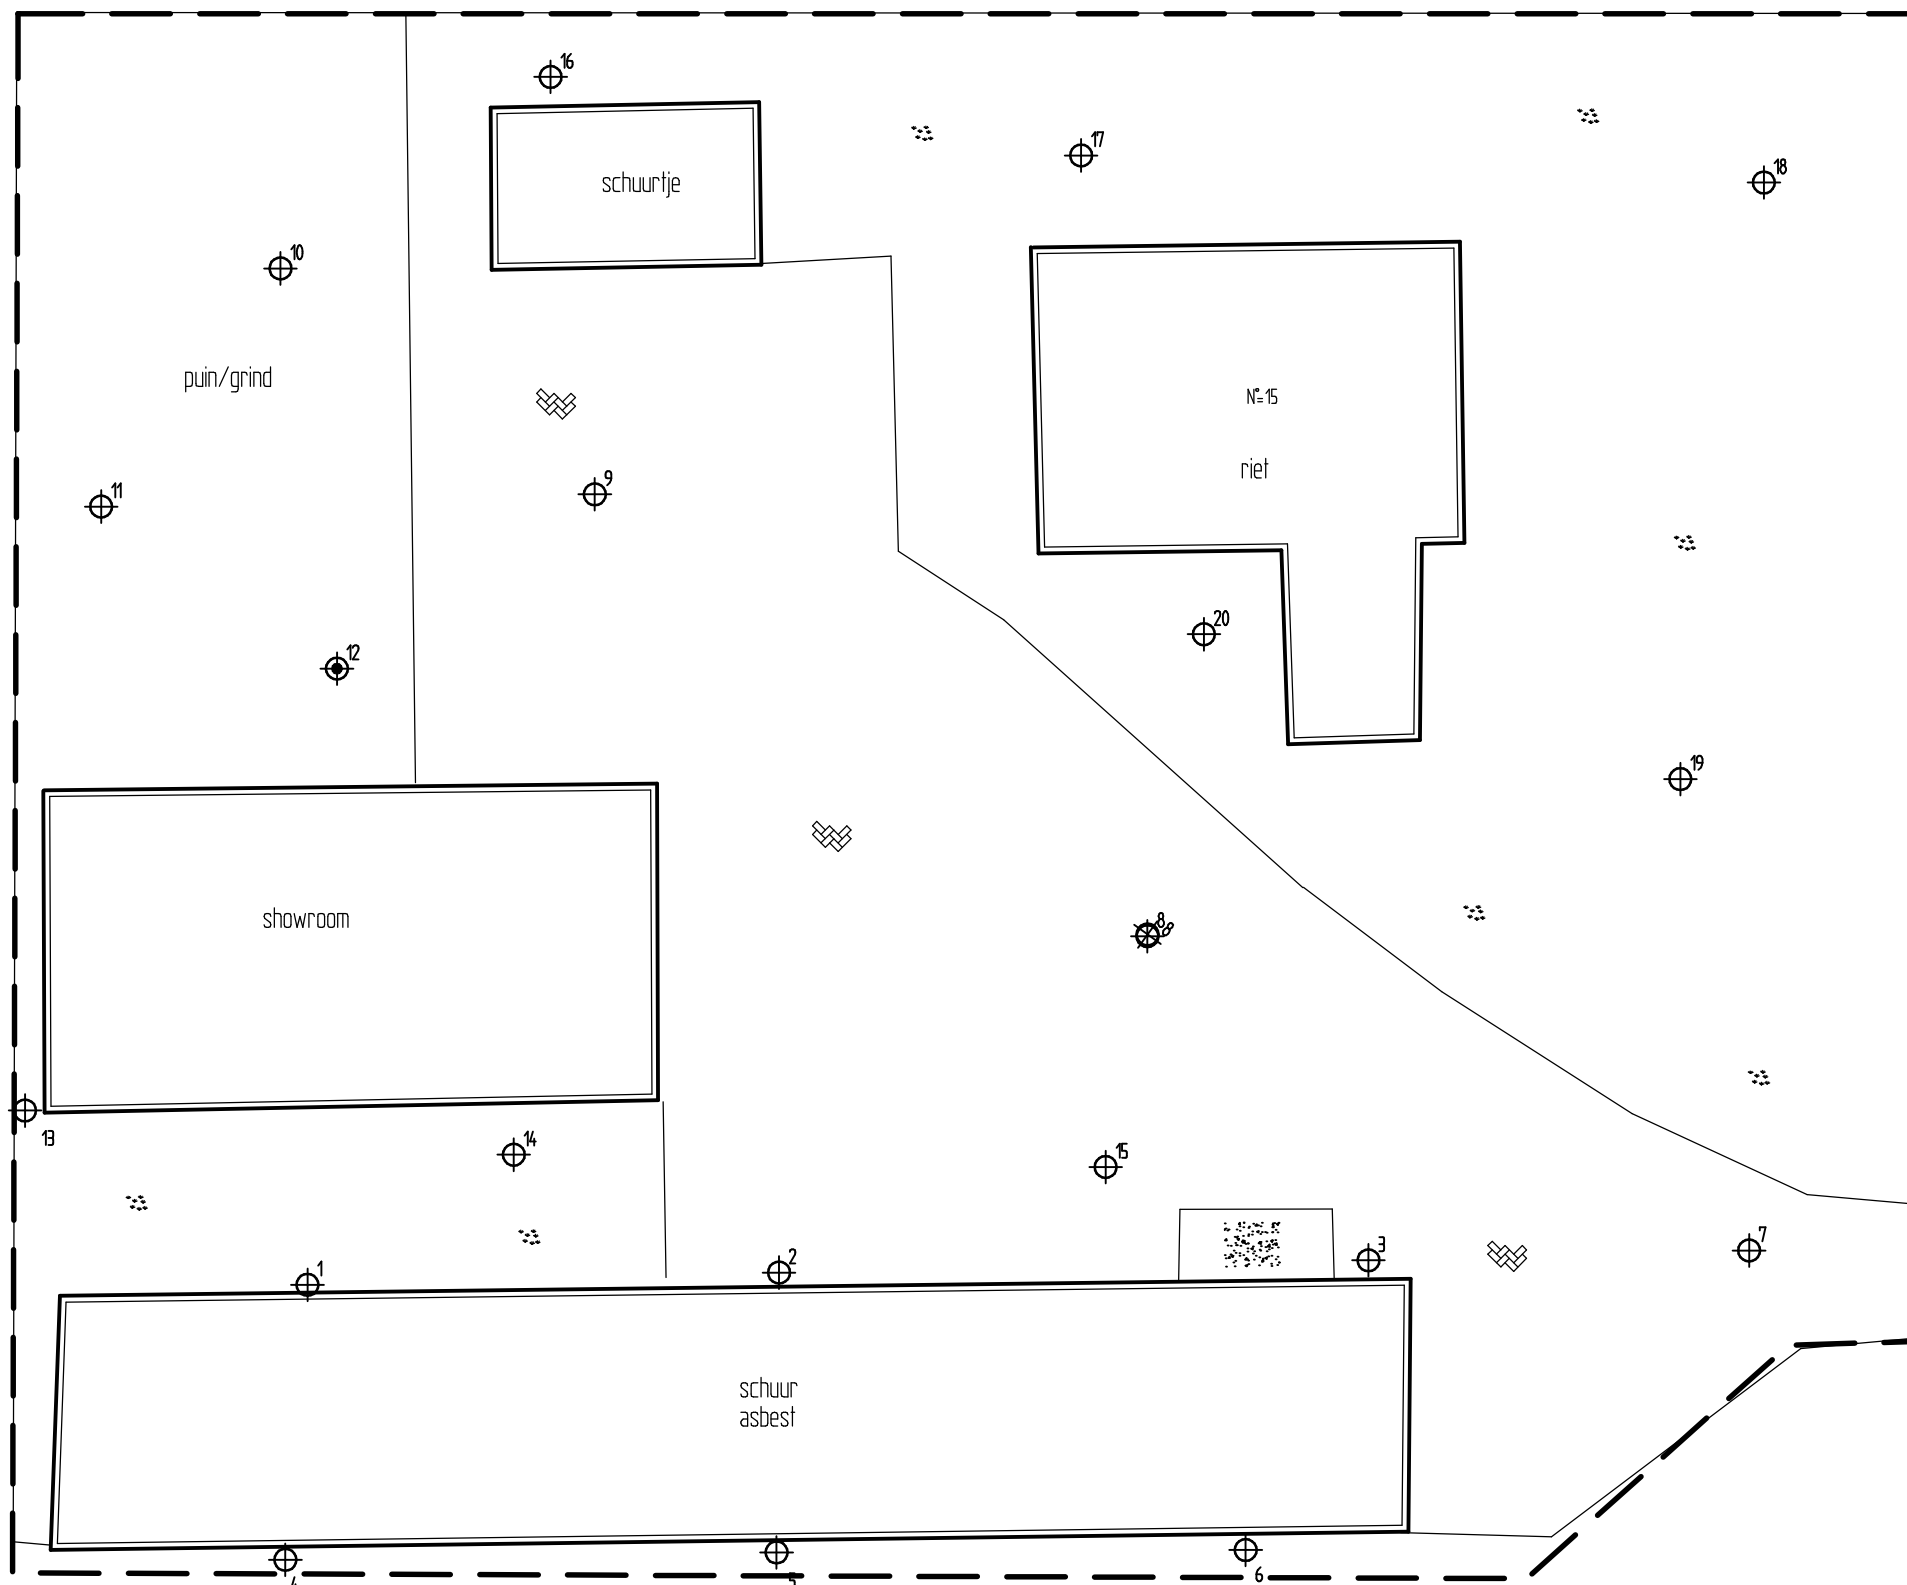
## TEKENING 1-1

Situatie met monsterpunten en peilbuis

In bijlage 4 zijn de monsternamatformulieren asbest opgenomen. Voor de situatie van de monsterpunten en peilbuis verwijzen wij naar tekening 1-1.
