Notitie 22200171.n01

Edeseweg 73/75 Bennekom  
Notitie waterhuishouding

Datum:  
3 augustus 2022

Edeseweg 73-75 te Bennekom

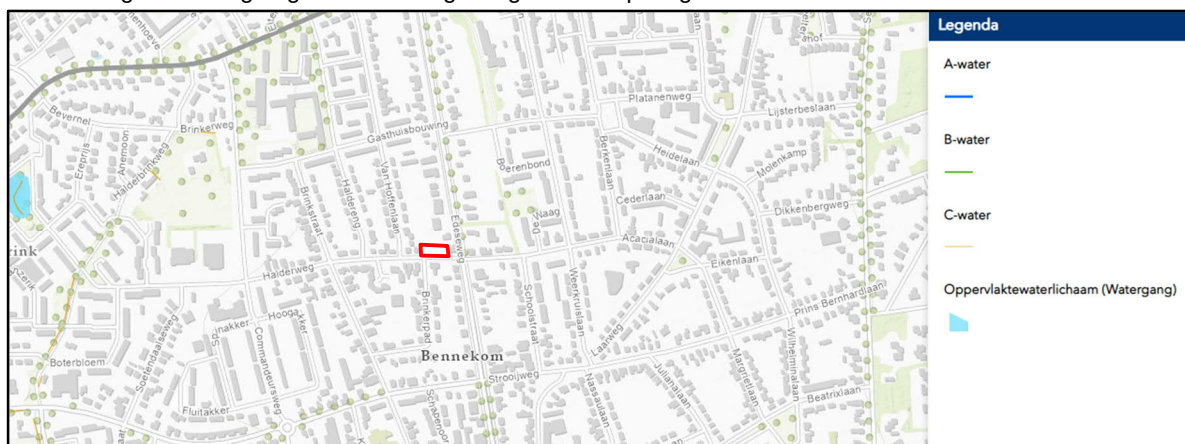
Afbeelding 1: Watergangen in de omgeving van het plangebied

Op basis van de Keur van het waterschap zijn er geen verdere eisen voor de watergangen in de omgeving van het plangebied. De watergangen liggen niet nabij het plangebied, zie afbeelding 1. De dichtstbijzijnde watergang is een C watergang op circa 350 meter afstand, de dichtstbijzijnde A watergang bevindt zich op circa 1200 meter van het plangebied.

Met de ontwikkeling van het plan wordt niet voorzien in oppervlaktewater. Op basis van de legger (zie voorgaande afbeelding 1) is te zien dat het plangebied niet binnen beschermingszones ligt van oppervlaktewater.

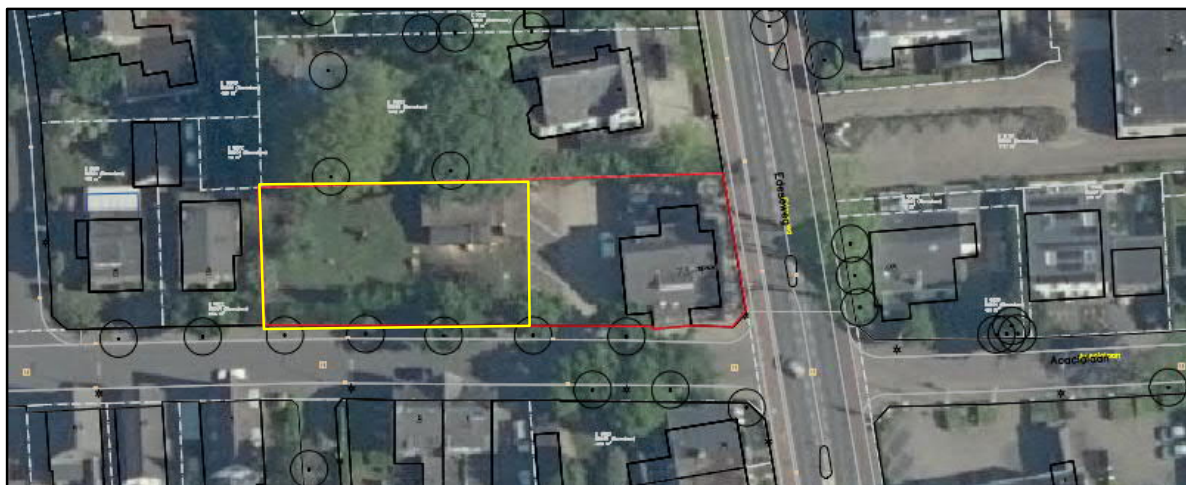
Afbeelding 2: Huidige situatie plangebied

Het plangebied heeft een totale oppervlakte van circa 571 m<sup>2</sup> en is in de huidige situatie grotendeels onverhard. De huidige aanwezige verharding bestaat uit een schuur en parkeerplaatsen met een oppervlakte van circa 80 m<sup>2</sup>.

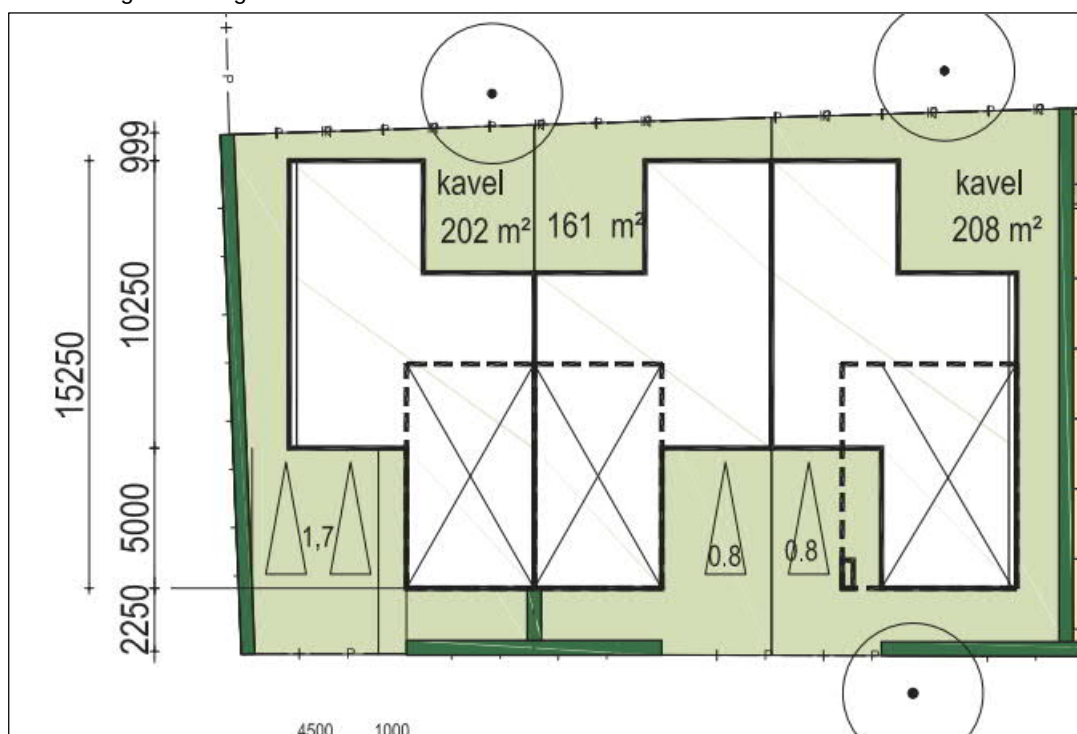
Afbeelding 3: Beoogde situatie

De voorgenomen ontwikkeling binnen het plangebied bestaat uit het realiseren van drie patiowoningen. In afbeelding 3 en 4 is de beoogde situatie van het plangebied weergegeven. Tabel 1 geeft de oppervlakten van het plangebied in de toekomstige situatie weer.

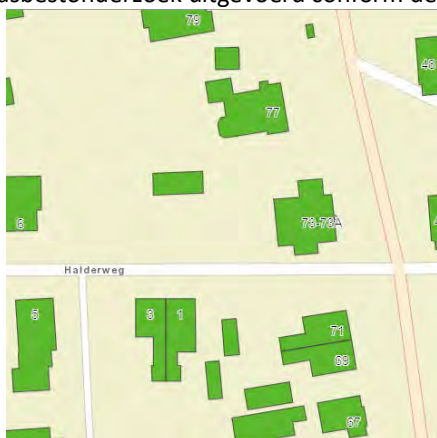
Figuur 7: Weergave asbestdakenkaart

Volgens de asbestdakenkaart van de provincie Gelderland heeft de locatie een lage verwachtingskans op het voorkomen van asbest.

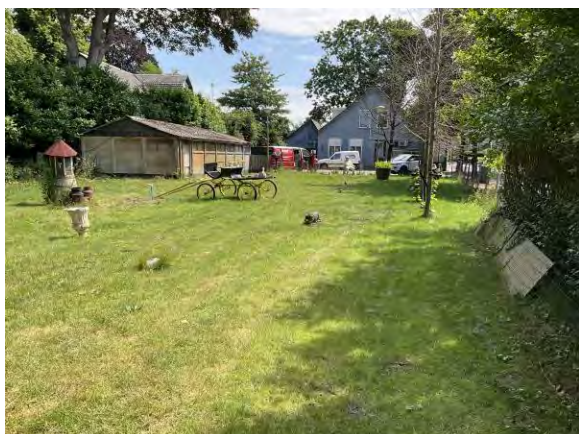
Figuur 8: Overzichtsfoto bebouwing

De schuur heeft een asbestgolfplaten dak. De platen zijn voor zover waarneembaar niet beschadigd. Het dak watert aan de zuidzijde deels af op de groenstrook. Hierdoor is de besmetting van het maaiveld groot en verdacht op een druppelzone. Aan de noordzijde is verharding onder de druppelzone aanwezig. Zie de hieronder weergegeven foto's van de aanwezige bebouwing.

Derhalve is de locatie verdacht op het voorkomen van asbest in de bodem.
