**Verkennd bodem- en asbestonderzoek op de  
locatie aan de Buurtweg 11-11a te Ederveen**

*Projectnummer: 230773/dh/am*

*Datum: 16 november 2023*

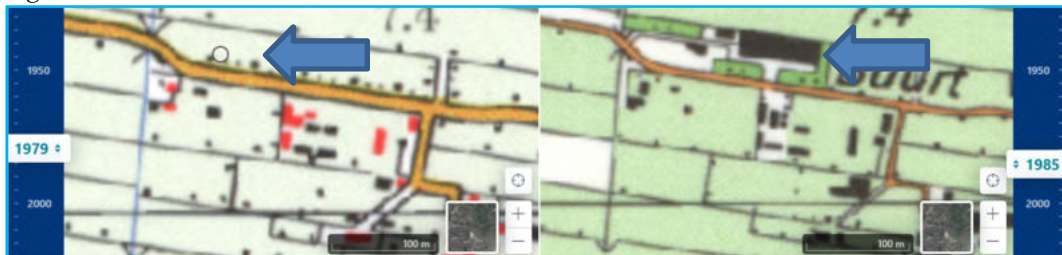
Figuur 3: situatie 1979 en 1985

Op basis van Topotijdreis (figuur 3) blijkt dat de locatie voor 1980 in gebruik was als landbouwgrond. In de loop van de jaren is de bebouwing verder uitgebreid.

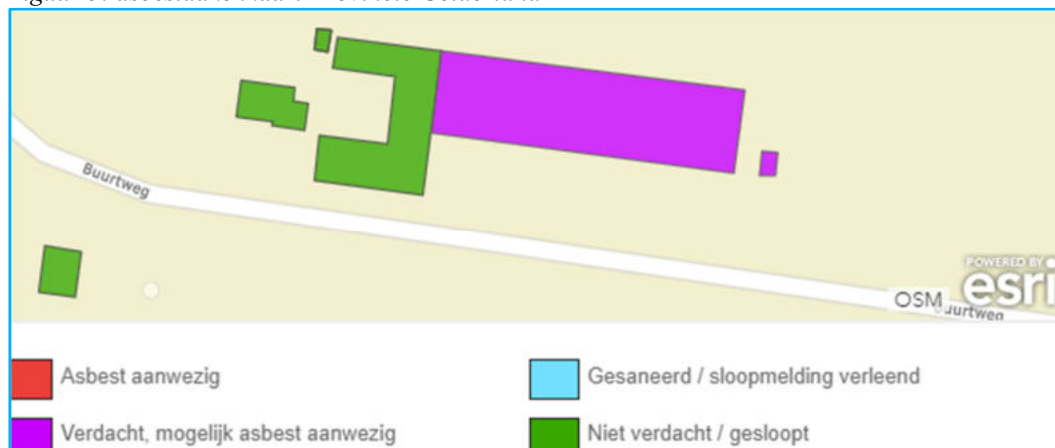
Figuur 5: asbestdakenkaart Provincie Gelderland

Op basis van de asbestdakenkaart zijn binnen de onderzoekslocatie diverse asbestdaken aanwezig.

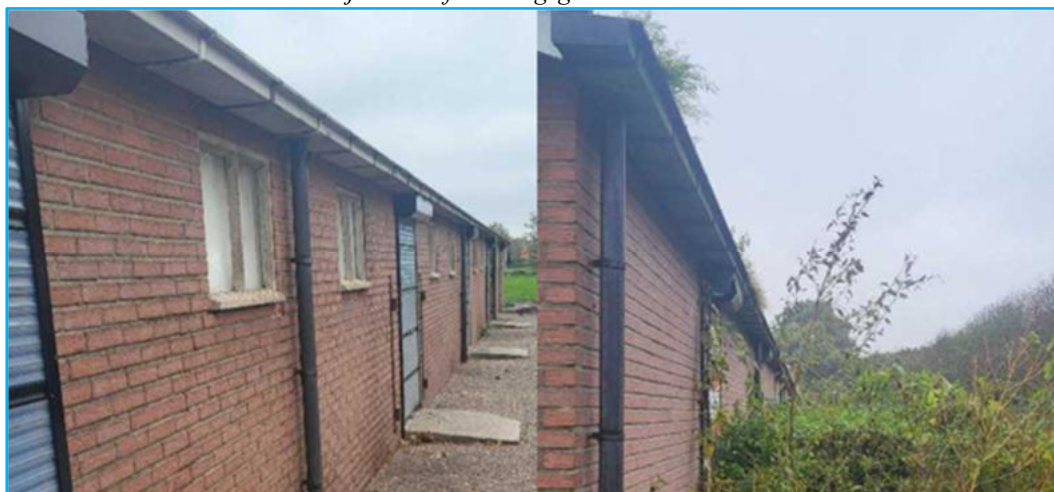
Foto 1: situatie noord- en zuidzijde met afwateringsgoot

Tijdens de veldwerkzaamheden bleek dat de noord- en zuidzijde van de stal/schuur voorzien zijn van een afwateringsgoot.

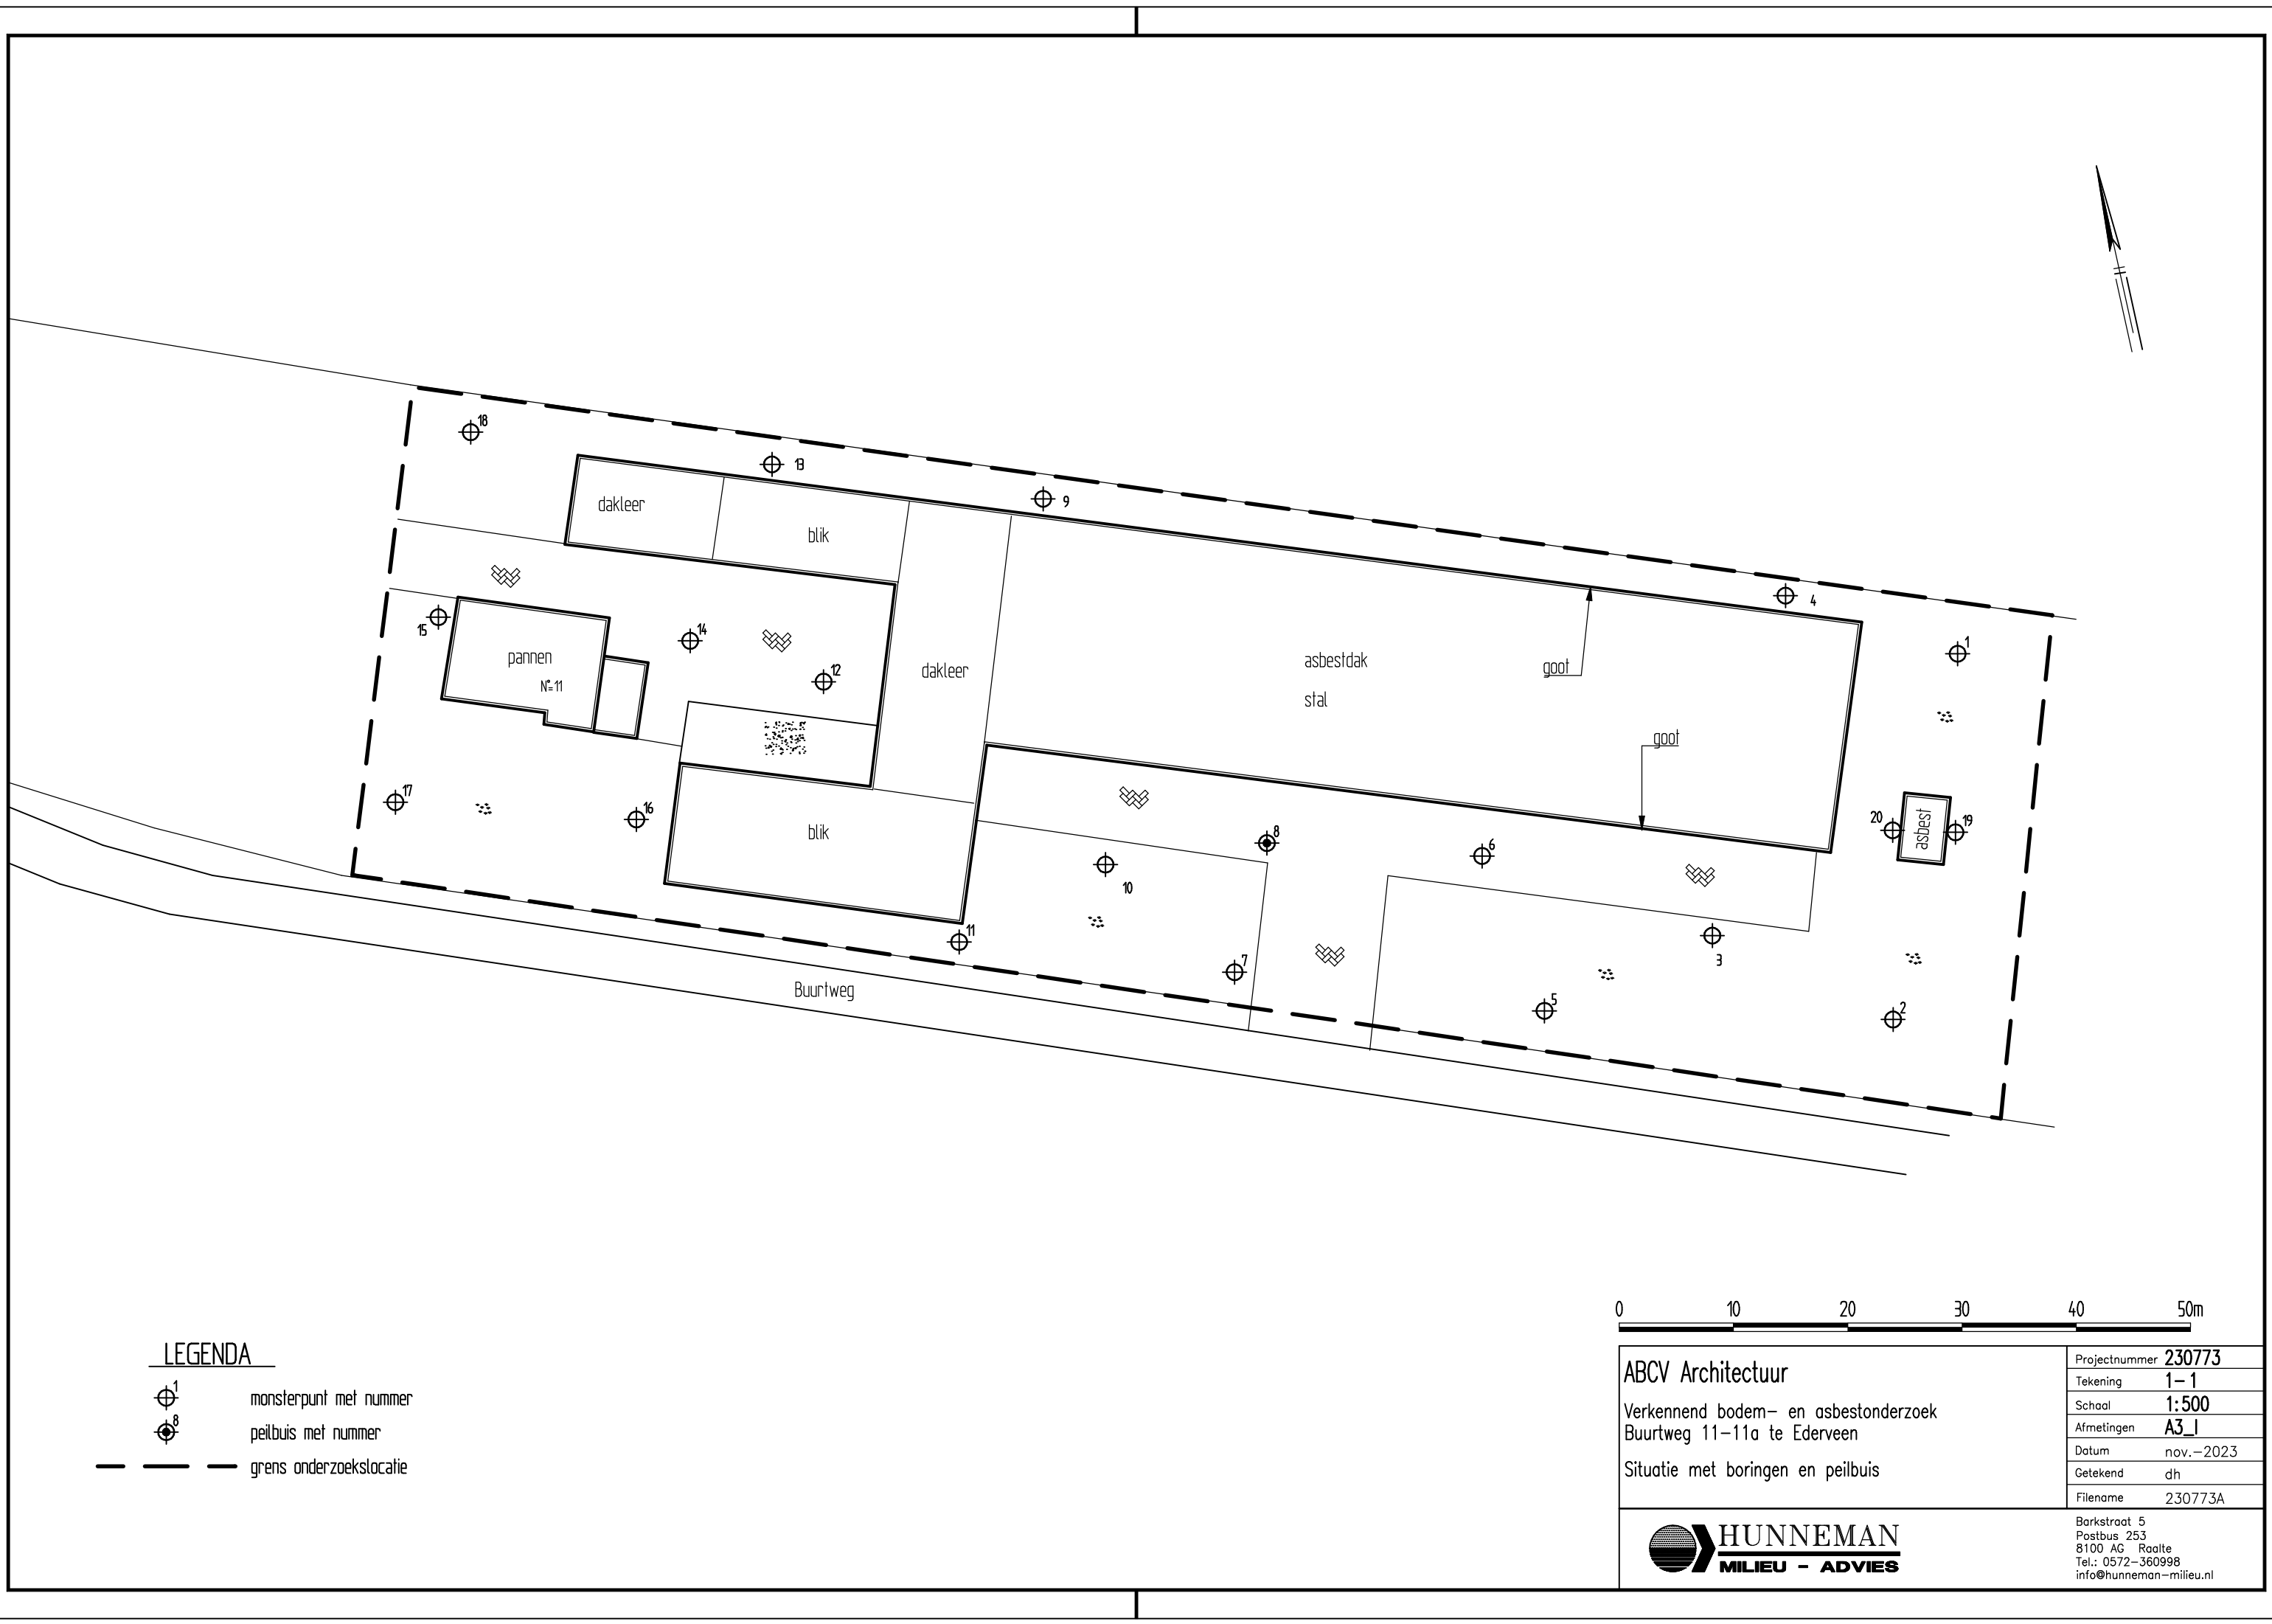
## TEKENING 1-1

In bijlage 4 zijn de monsternamatformulieren asbest opgenomen. Voor de situatie van de monsterpunten en peilbuis verwijzen wij naar tekening 1-1.

Situatie met monsterpunten en peilbuis
