**Rapport**  
**Verkennd bodemonderzoek NEN 5740/**  
**Verkennd bodemonderzoek asbest NEN 5707**  
J.P. Broekhovenstraat 1 Elburg

Projectnummer: 20295

Datum: 27 november 2020

Opdrachtgever: Prins Bouw BV  
De heer G. Berends  
Postbus 41  
8084 ZG 't Harde

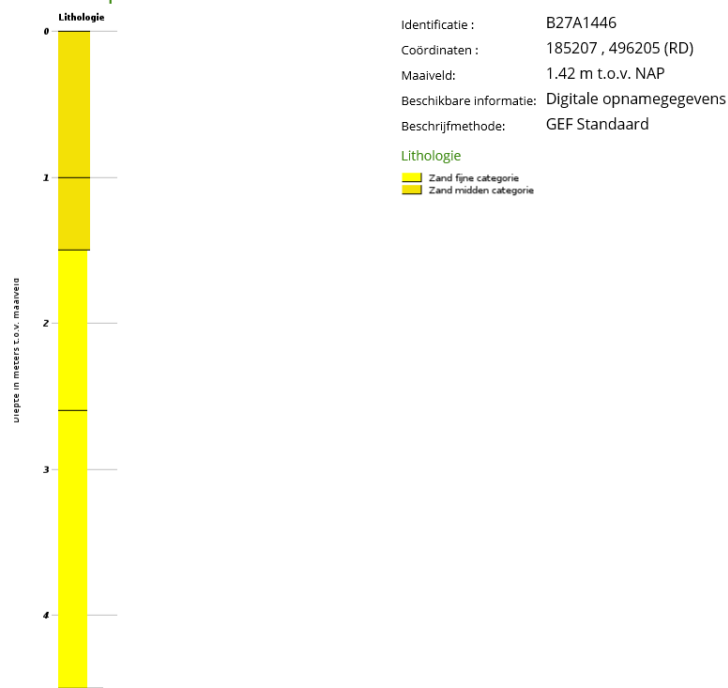
### Boormonsterprofiel

De geohydrologische lithologie rond de locatie in Elburg is volgens DINO loket als volgt:

Het freatisch grondwater bevindt zich op gemiddeld 2,39 m-mv. Volgens de Grondwaterkaart van Nederland is de stromingsrichting globaal in noordwestelijke richting.

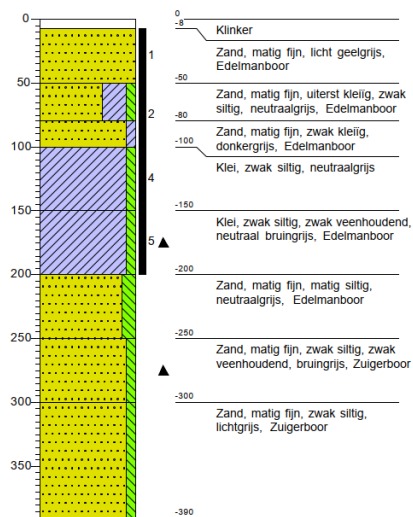
De boringen zijn verspreid over de locatie genomen. De bodemopbouw bestaat globaal uit:

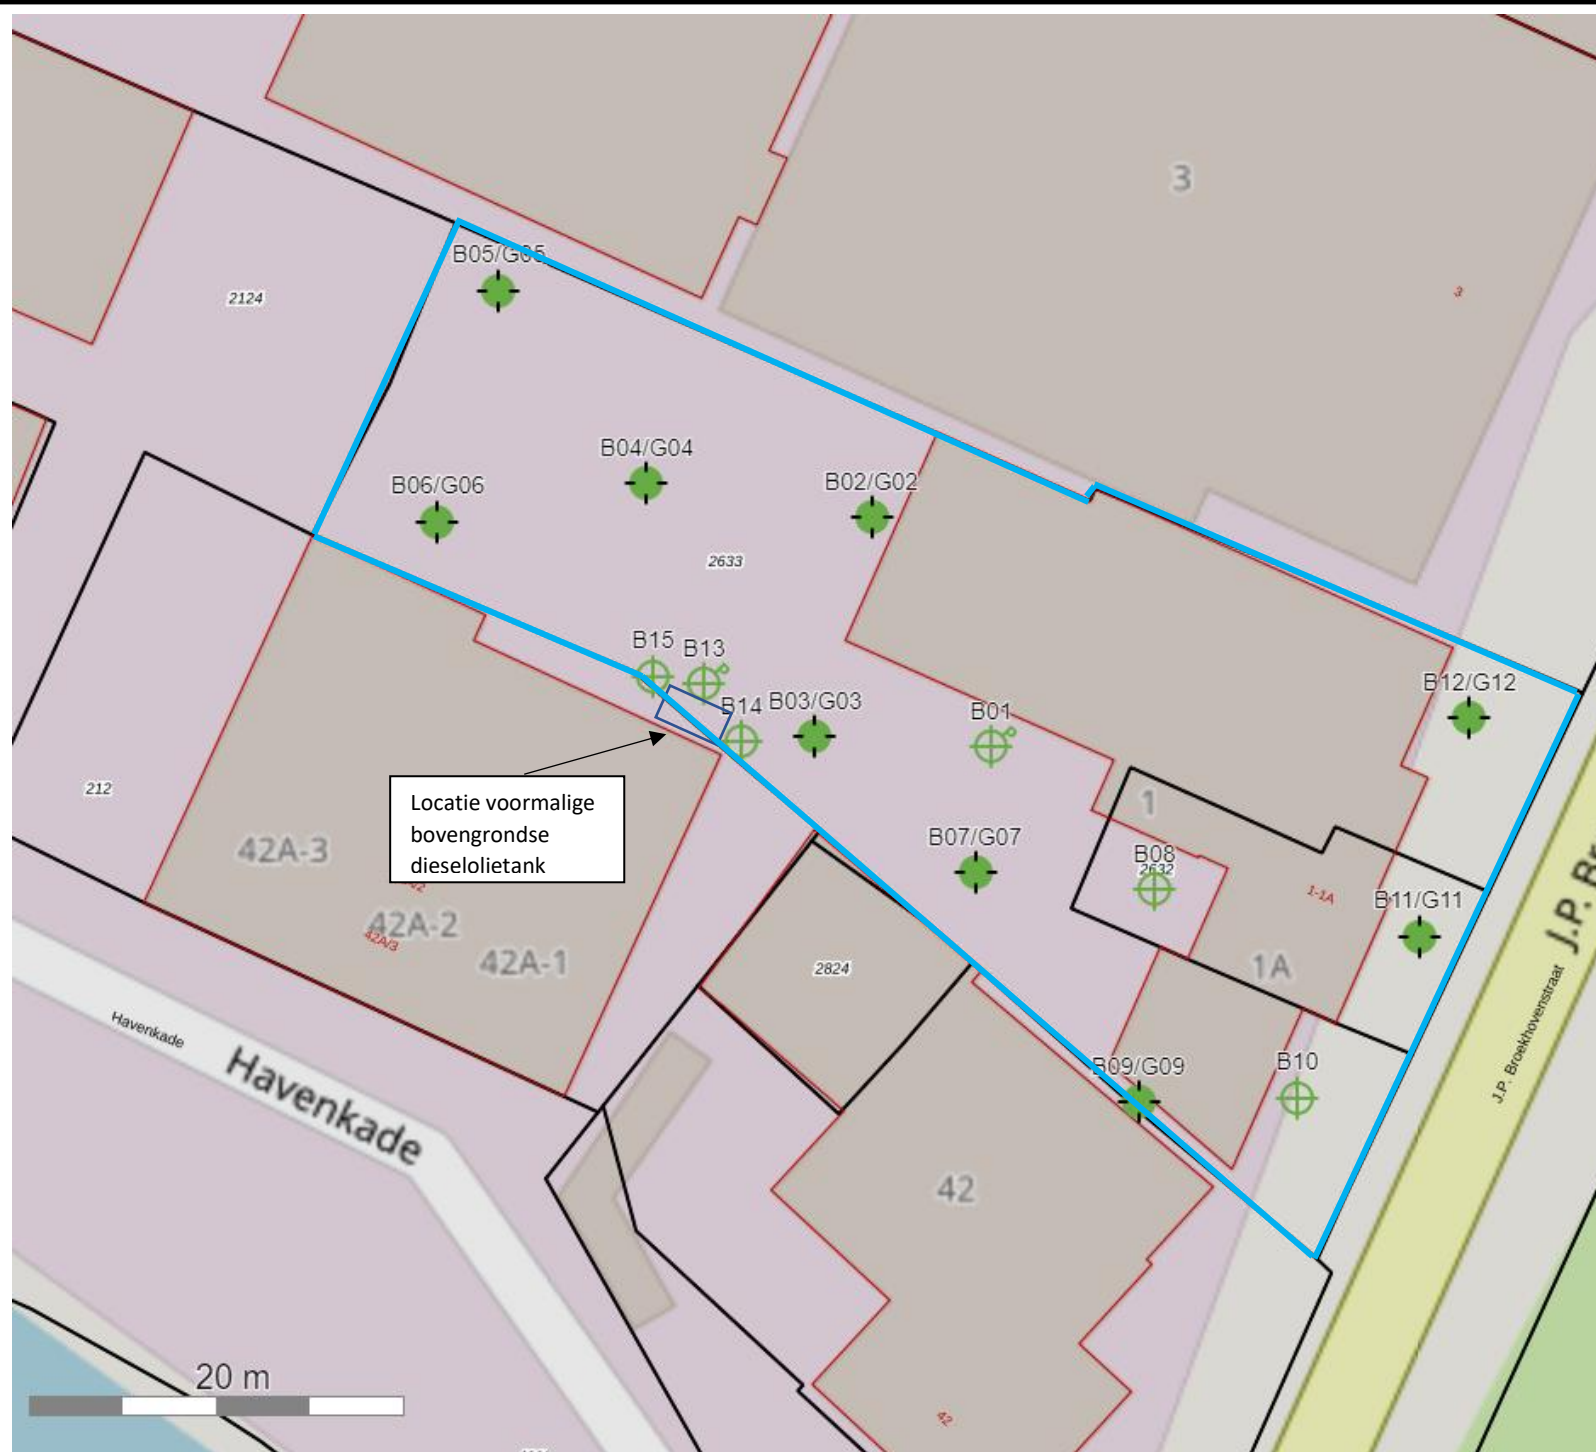
## **Bijlage 2: Situatietekening**

## Situering meetpunten

J.P. Broekhovenstraat 1 Elburg

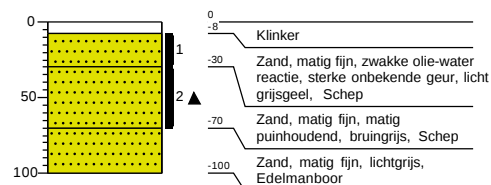
## Boring: B02/G02

X: 185185,47  
Y: 496108,99  
Datum: 5-11-2020

Volgens het toetsingskader uit de circulaire bodemsanering 2013, gedateerd van 1 juli 2013, dient op de betreffende locatie een nader onderzoek plaats te vinden aangezien het gehalte minerale olie in de bovengrond van boring B02 zich boven het gemiddelde van  $1/2\{S+I\}$  bevindt.

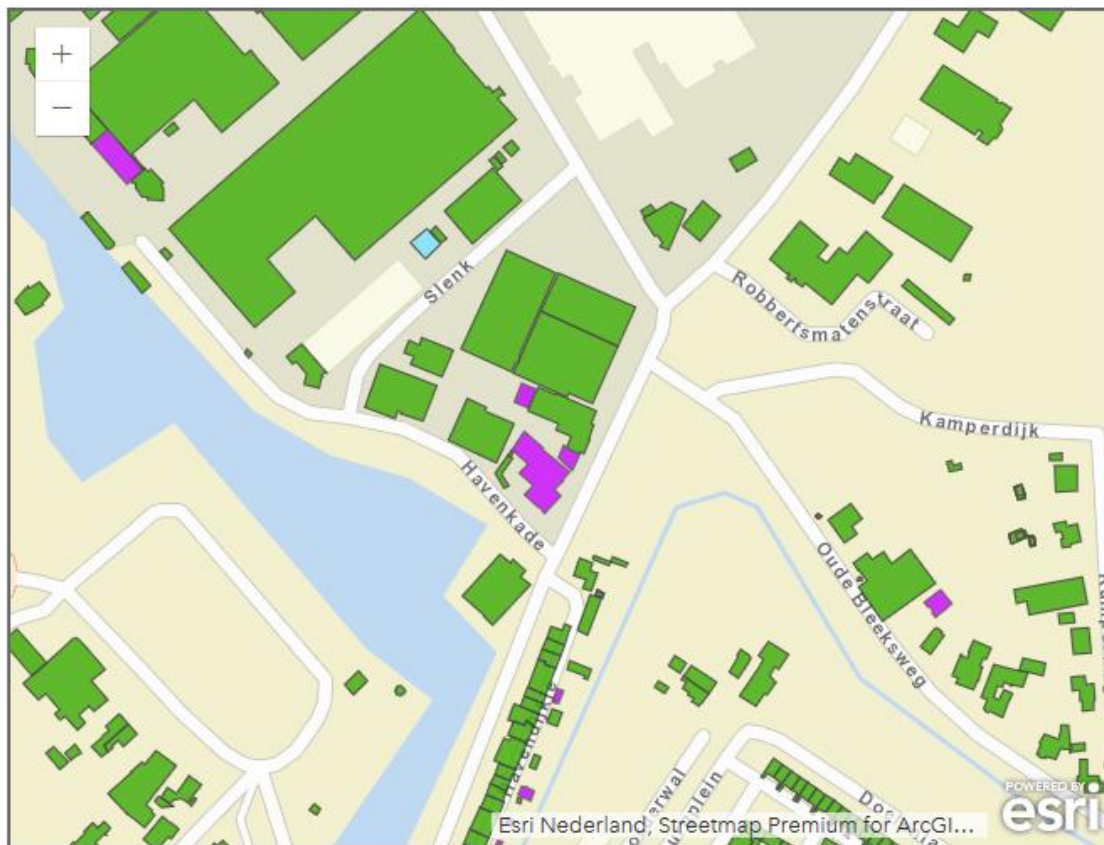
# Asbestdakenkaart Gelderland

Op basis van de asbestdakenkaart van de provincie Gelderland zijn een tweetal gedeelten van het pand verdacht op asbesthoudende dakbedekking.

De inspoelzones zijn echter voorzien van verharding en/of dakgoten.
