## ADVIES NIEUWE KRUISPUNT N309-DE MEENT

### *Landschappelijke inpassing*

Projectnummer: 6284  
Datum: 23-11-2018  
Projectleider: Francis Schaefers  
Opgesteld: Francis Schaefers

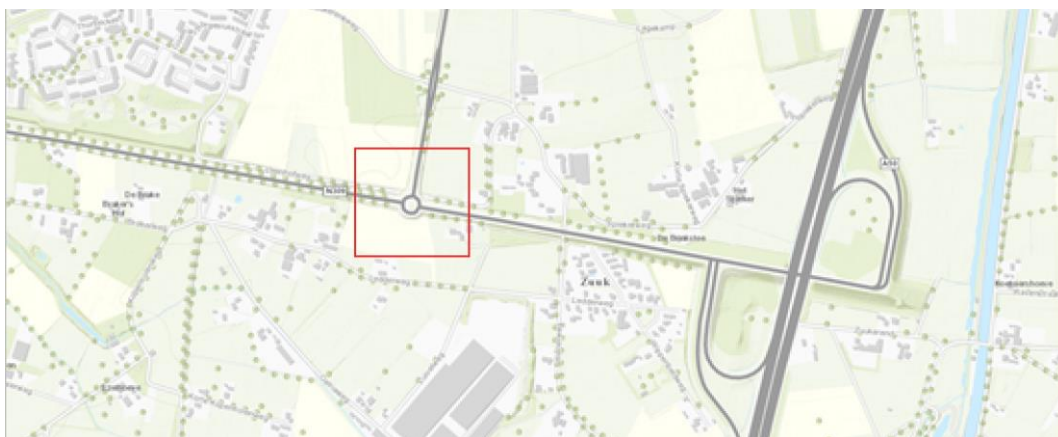
Afbeelding 1 Ligging rotonde / toekomstige kruispunt tussen Epe en Zuuk (zie kader).

Ten westen van het buurtschap Zuuk in de gemeente Epe (Gelderland) wordt een rotonde vervangen door een kruispunt met verkeerslichten. De nieuwe en vierde arm aan het kruispunt maakt een aansluiting op de Ledderweg (afbeelding 1 en 2). Het doel van deze maatregel is de bereikbaarheid van het buitengebied rondom buurtschap Zuuk te verbeteren.

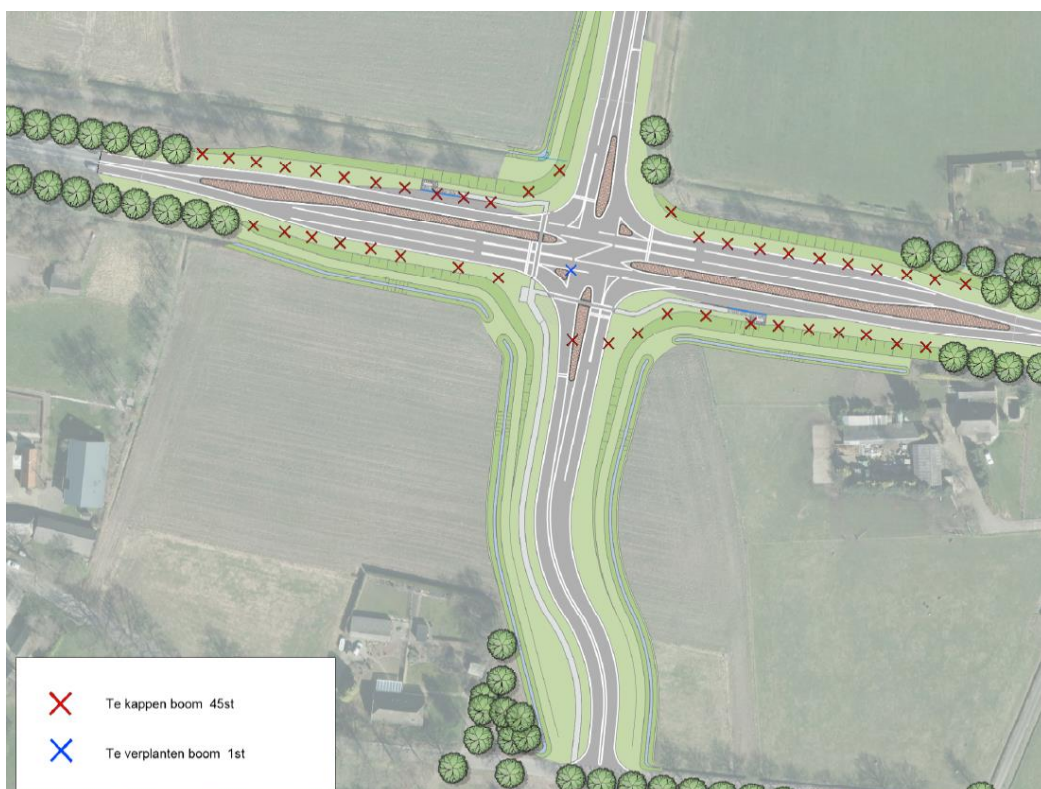
Afbeelding 2 Maatregelen kruispunt N309. De nieuwe kruispunt met vier armen en de 45 te verwijderen bomen en één te verplanten boom. Vergroot zichtbaar in de bijlage.

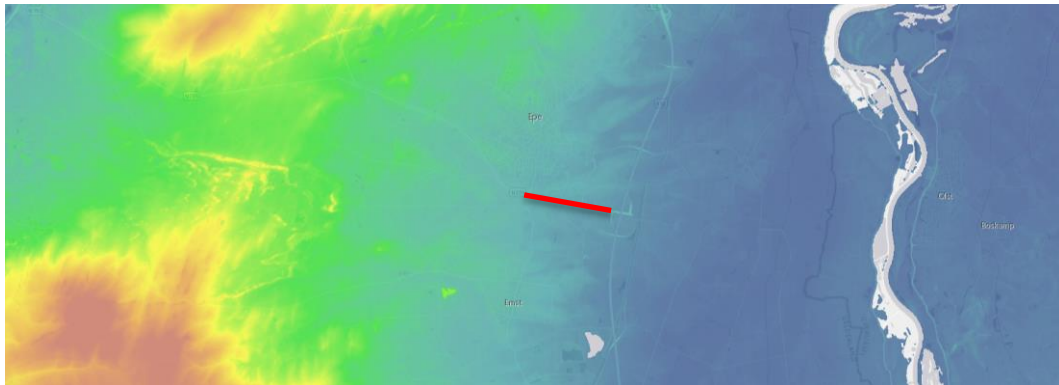
Afbeelding 3 Reliëf van hoog (rood) de Veluwe, naar het lager gelegen IJsselgebied (blauw).

De N-weg vanaf Epe langs Zuuk naar de A50 volgt de overgang van de beboste Veluwe naar het open IJssel-gebied. Op de hoogtekaart (zie afbeelding 3) is de Veluwe (oranje) en het dal van de IJssel (blauw) duidelijk zichtbaar. Opvallend is dat het plangebied in een relatief vlak landschap gelegen is.

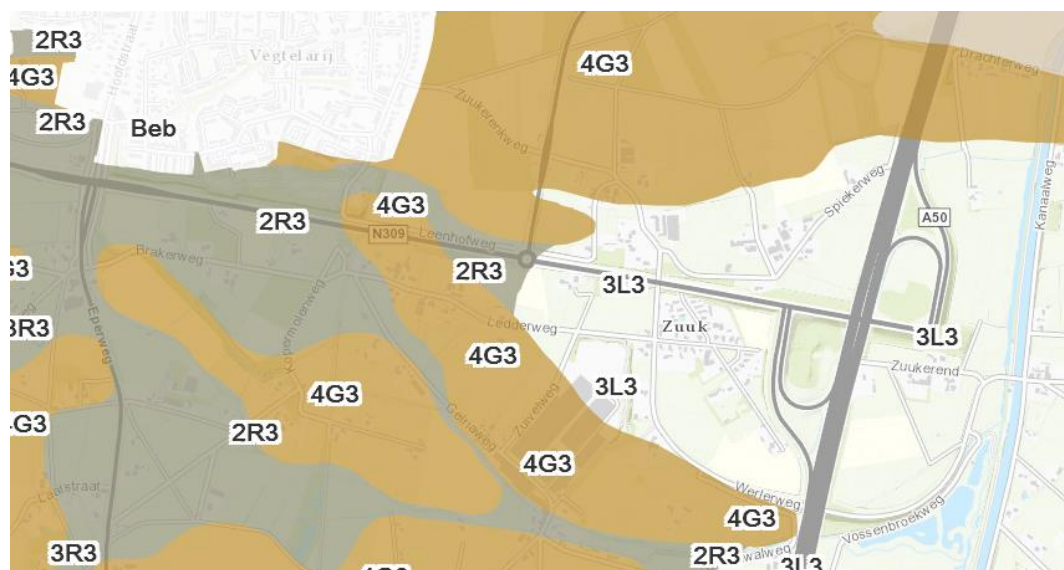
Afbeelding 4 Ligging in een landschap van afwisselend droge dalen (grijsblauw) en daluitspoelingswaaiers (bruin).

De rotonde is gelegen in een droog dal (zie afbeelding 4). In de laatste IJstijd kwam het landijs niet tot in Nederland, maar was de bodem wel erg koud. In het voorjaar ontdooide de bodem niet (permafrost), waardoor smeltwater moeilijk in de ondergrond kon infiltreren. Water concentreerde zich en ging stromen, waardoor de ondergrond ging eroderen. Hierdoor ontstonden de droge dalen. Rondom dalen is sprake van daluitspoelingswaaiers. Deze vormen een naar één punt oplopend terrein aan de voet van dalen. Deze eenheid is gevormd door het sneeuwmeltwater dat in het voorjaar in tijden dat de grond zeer diep bevroren was, in grote hoeveelheden uit de nu droog liggende dalen spoelde.

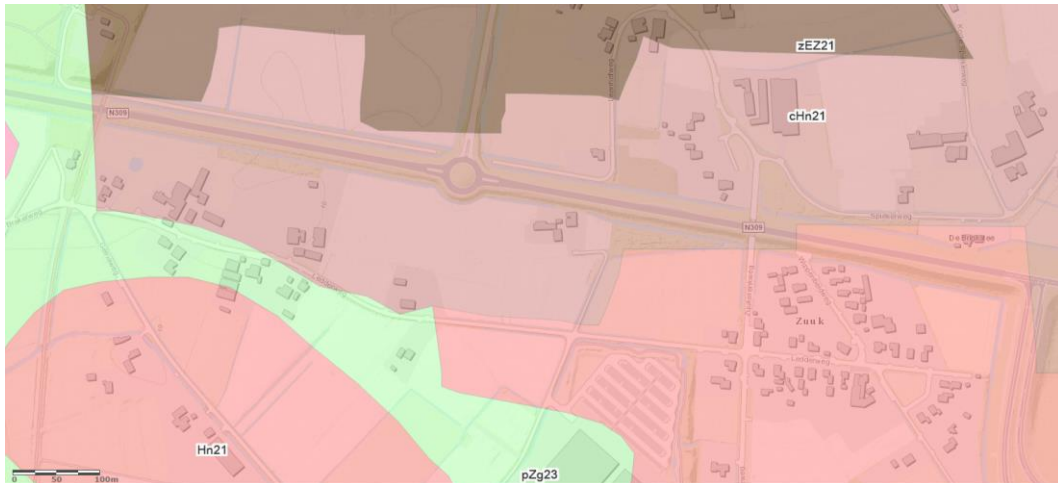
Afbeelding 5 bodemkaart. Donkerroze: cHn21 Laarpodzolgronden; leemarm en zwak lemig fijn zand met een grondwatertrap 6 (GWT VI).

De rotonde is gelegen op de bodemsoort Laarpodzol (cHn21). Deze ondergrond vormt de basis voor de soortkeuze van beplanting. De bodemsoorten (zie afbeelding 5) hebben niet alleen invloed op het grondgebruik door de mens, maar ook op de natuurlijke vegetatie. Vlakbij de Klaarbeek zit meer leem in de bodem, en is de grondwaterstand wat hoger. Hier komen meer populieren, zwarte elzen en zachte berken voor dan op de drogere leemarme gronden direct langs de N309. Daar zijn de voornaamste soorten zomereik en ruwe berk.

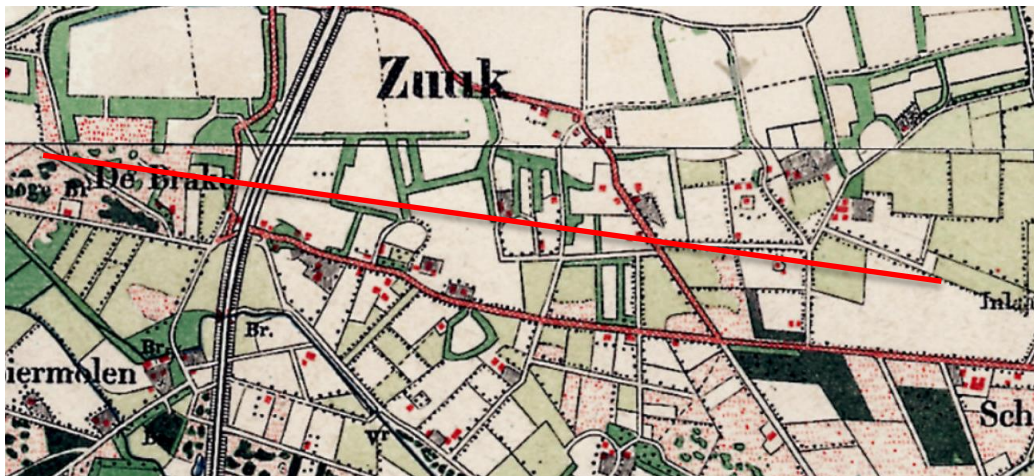
Afbeelding 6a De kaart uit 1900 toont een fijn kavelpatroon en veel beplanting langs de grenzen ervan. De N309 is hier met een felrode lijn ingetekend ter oriëntatie.

Op historische kaarten is de loop van de N309 nog niet te herkennen. Voor de aanleg van de N309 was de Ledderweg een belangrijke verbindingsweg die was ingeplant als eikenlaan (zie afbeelding 6a). Vrijwel elke weg in dit gebied was geflankeerd door bomen. Het zuidelijk deel van de kaartuitsnede, richting de Klaarbeek, kende rond 1900 een vrij kleinschalig boerenlandschap. De kavels hebben diverse vormen en richtingen (onregelmatige blokverkaveling). De randen van de kavels bestonden uit smalle beplantingsstructuren, zoals bomenrijen, hagen en/of struweel. Ten noorden van de N-weg liggen grotere escomplexen (oude akkerbouwgronden). Hier zijn de percelen groter en werden de percelen meer voor landbouw dan veeteelt gebruikt.

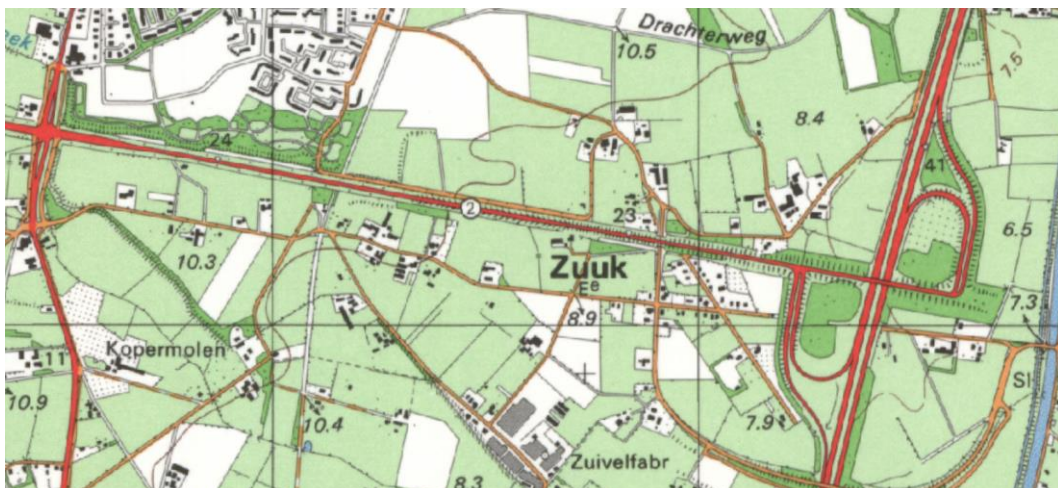
Afbeelding 6b Kaart uit 1990. Aanleg van de N309 en de snelweg als nieuwe lijn in het landschap.

De N309 is rond 1985 aangelegd gelijktijdig met de snelweg (zie afbeelding 6b). De provinciale weg vormt een relatief nieuwe lijn in het landschap. De rotonde is omstreeks 2008 aangelegd.

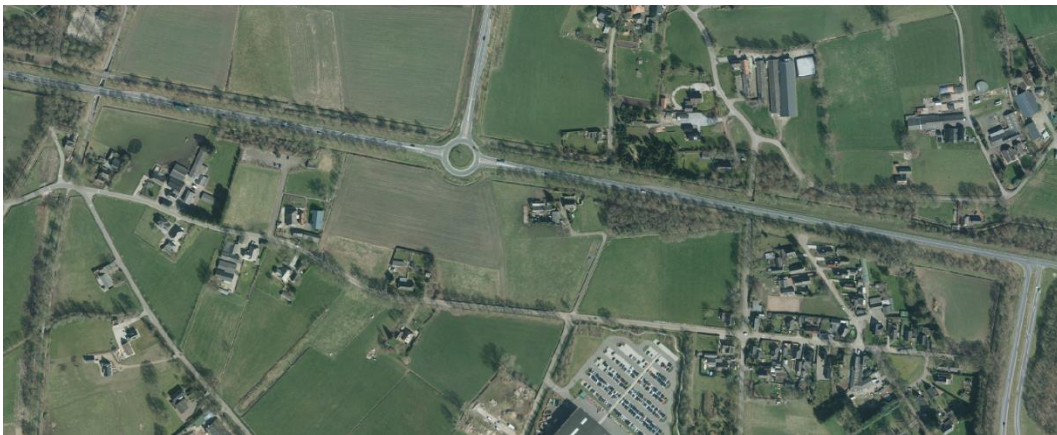
*Afbeelding 6c Luchtfoto uit 2016. Veel beplanting langs perceelgrenzen is verdwenen.*

Het huidige landschap ten zuiden van de N309 heeft een deel van zijn kleinschaligheid verloren (zie afbeelding 6c). Veel kavels zijn samengevoegd en de beplanting op de perceelgrenzen is verwijderd. Ook rond de erven mist de samenhangende aankleding van bomen en bosjes. Het erf aan de Zuivelweg tegen de N309 aan is hier een voorbeeld van. Langs delen van het grote bedrijfsgebouw van VMI Holland BV is een houtsingel aangeplant, hetgeen de kleinschaligheid van het landschap ten goede komt. Het grondgebruik van akkers en weiden is verder nog wel gemengd en authentiek. Het landschap aan de noordzijde van de N309 is vrij open waardoor zicht is op de weilanden en akkers.

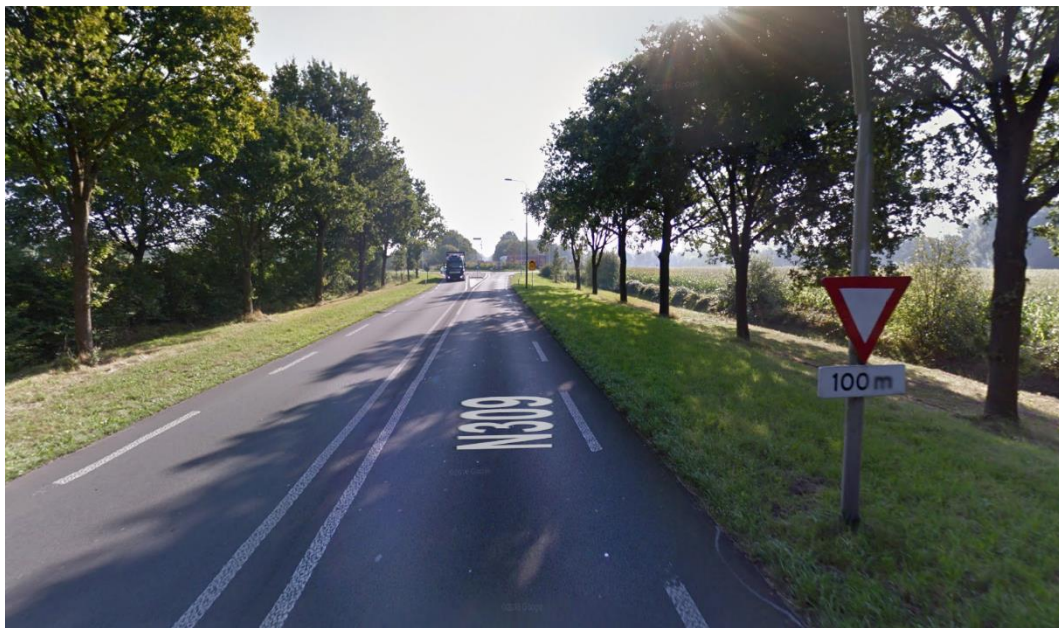
Afbeelding 7 Foto vanuit het westen waarop de eikenlaan en hoogteverschil opvallen - van Google Streetview

De N309 zelf is aangezet met een statige eikenlaan, en onder de boomkronen door is er zicht op het landschap (zie afbeelding 7). Andersom geldt dat de weg vanuit de verte niet erg opvalt, ondanks dat het zo'n 2 meter hoger is dan de omgeving (afbeelding 8). De laanbeplanting en struweel verhullen dit hoogteverschil, en versterken ook de oorspronkelijke kleinschaligheid van het gebied.

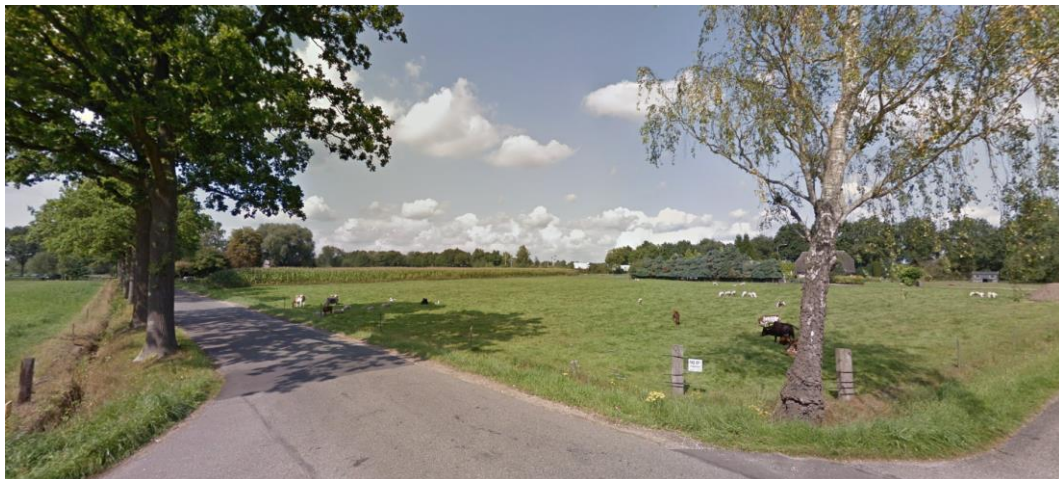
Afbeelding 8 Foto vanaf de kruispunt Ledderweg-Zuivelweg noordwest richting de rotonde. Ter plekke van het maïsveld komt de nieuwe aftakking van het kruispunt. De eikenlaan langs de N309 vormt de horizon. De bomenrij langs de Ledderweg is er nog, maar het landschap heeft nog maar weinig besloten ruimtes.

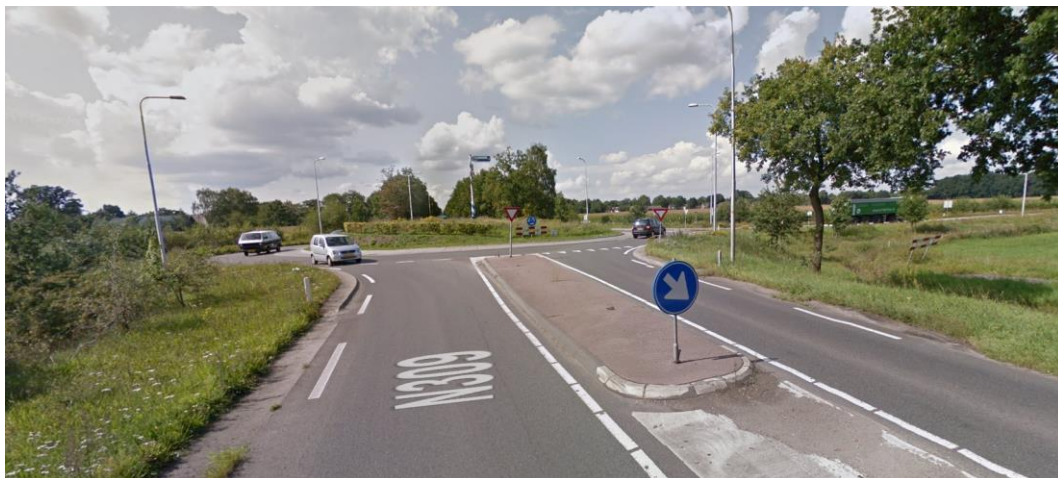
Afbeelding 9 Foto vanuit het oosten. Opvallend zijn de bloemrijke bermen, het struweel en inrichting van de rotonde - van Google Streetview

De rotonde zelf is ingericht met een schuin talud van zo'n meter hoog in een halve cirkel en daarop een geschoren haag (zie afbeelding 9). Er staat kruidenrijk gras op, wat goed aansluit bij de bermen rondom. Op de rotonde staat een rode beuk die bij de aanleg van de rotonde is aangeplant door de burgemeester en Commissaris van de koning. Aan de zuidzijde is de rotonde omgeven door struweel dat past bij het landschap en ook het schijnsel van koplampen afschermt. Zicht op het landschap is hier dus praktisch afwezig.

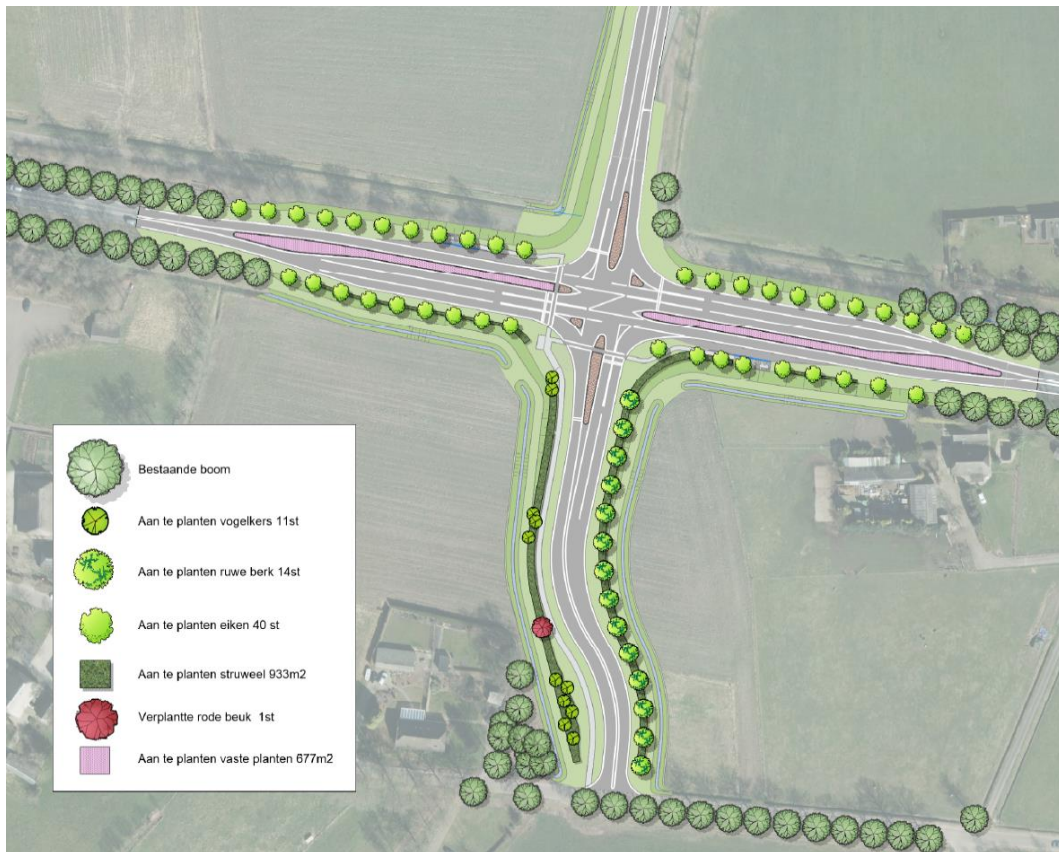
Afbeelding 10 Inrichtingsplan, in de onderstaande tekst wordt dit inrichtingsplan beschreven. Vergroot zichtbaar in de bijlage.

Voor de nieuwe inrichting zullen 45 eiken langs de N309 moeten worden gekapt. Deze worden gecompenseerd met onder andere 40 nieuwe zomereiken van een jongvolwassen formaat 20-25cm, om het gevoel van allure hoog te houden. Waar de rotonde de weg onderbrak, zal nu de doorgaande lijn van de eikenlaan weer opvallen (zie lichtgroene symbolen).

De nieuwe arm aan de kruispunt is ondergeschikt aan de N-weg en krijgt zodoende een andere aankleding. De taluds worden voorzien van struweel, waardoor het hoogteverschil niet opvalt en het schijnsel van koplampen op de omgeving wegvangen wordt. De onderhoudspaden van de sloten blijven vrij van beplanting.

Aan de oostzijde van de weg loopt het struweel verder door tot aan de Ledderweg en wordt in de hoogte aangevuld met een bomenrij bestaande uit 14 ruwe berken (*Betula pendula*). Het landschap rondom het erf krijgt hierdoor structuur en kleinschaligheid terug.

Aan de westzijde van de weg is altijd een opener kavel geweest. Hier volstaan enkele sierlijke boomgroepen en vrijstaande bomen, bestaande uit 11 vogelkersen (*Prunus padus*), zodat deze openheid beleefbaar blijft. De boomgroep en struweel in de zuidwest-oksel van het kruispunt vangen het licht van de verkeerslichten af. In de zichtlijn van de automobilist zal de rode beuk, die nu op de rotonde staat, worden aangeplant. Hierdoor krijgt de boom een nieuwe en prominente locatie.

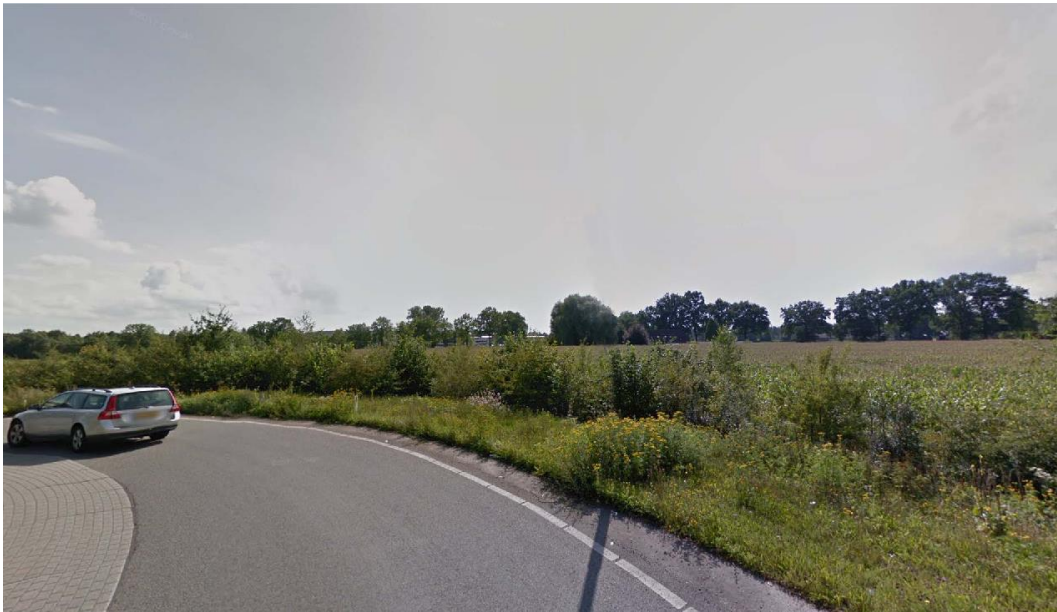
*Figuur 2 Huidig beeld vanaf rotonde richting het zuiden*

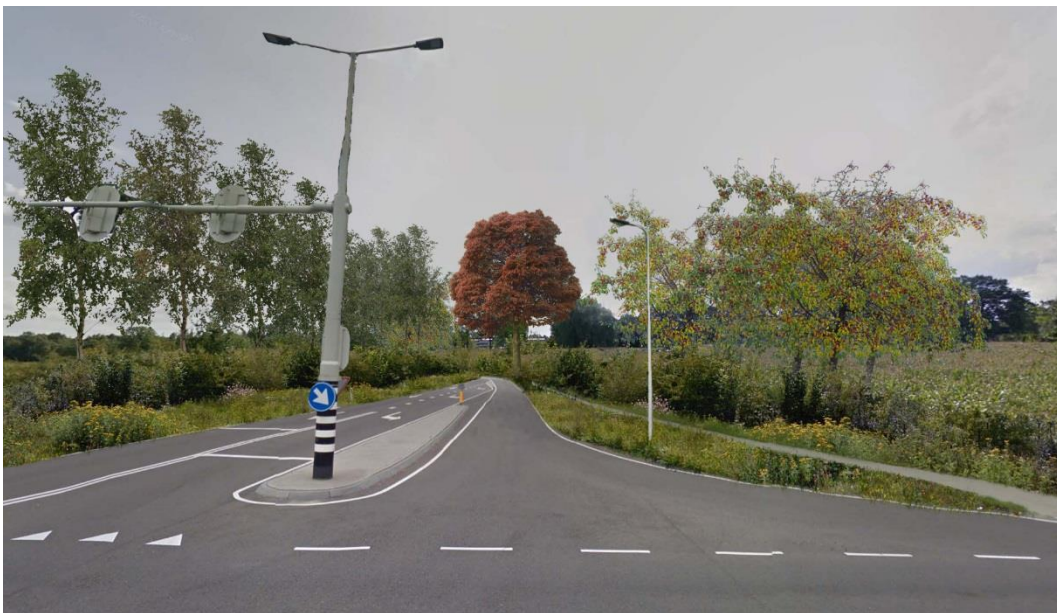
*Figuur 3 Beeld vanaf de nieuwe kruispunt richting het zuiden. Zocht op de nieuwe arm van het kruispunt met een de linker zijde een rij berken met struweel er onder en aan de oost zijde struweel met enkele groepjes vogelkersen. De verplante rode beuk staat in de zichtlijn van de automobilist.*

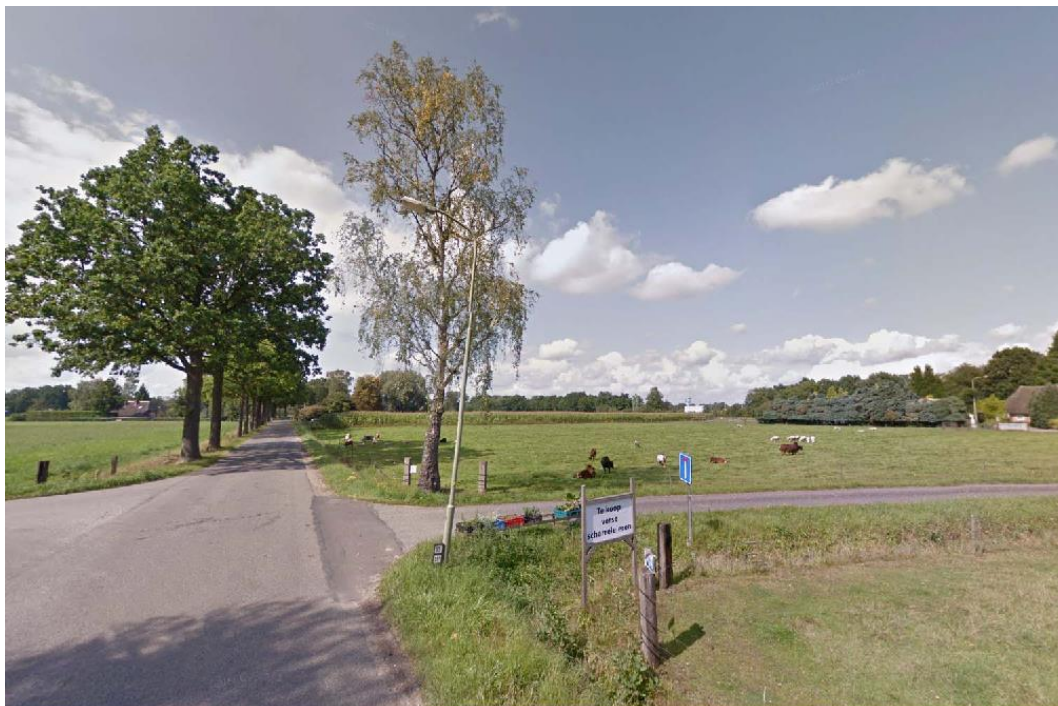
Figuur 4 Huidig beeld vanaf de Ledderweg dwars op de nieuwe verbinding die hier nog niet zichtbaar is.

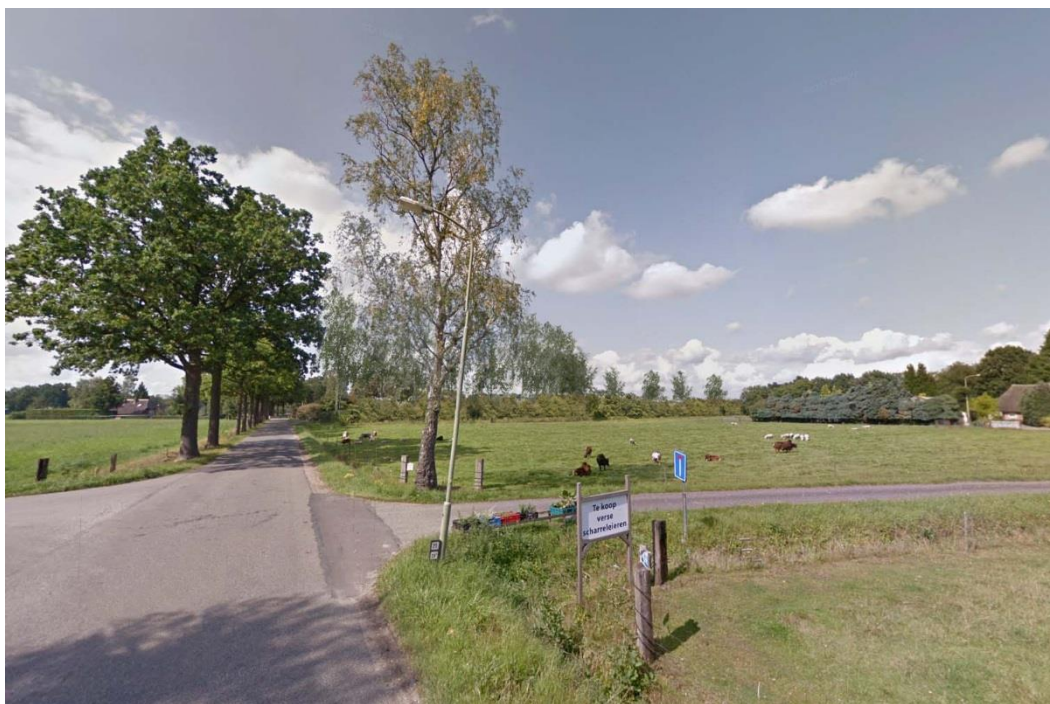
Figuur 5 Beeld vanaf de Ledderweg dwars op de nieuwe verbinding, na realisatie. Door de groene inrichting van de bermen en het talud draagt de nieuwe arm van de kruising bij aan de kleinschaligheid van het landschap.

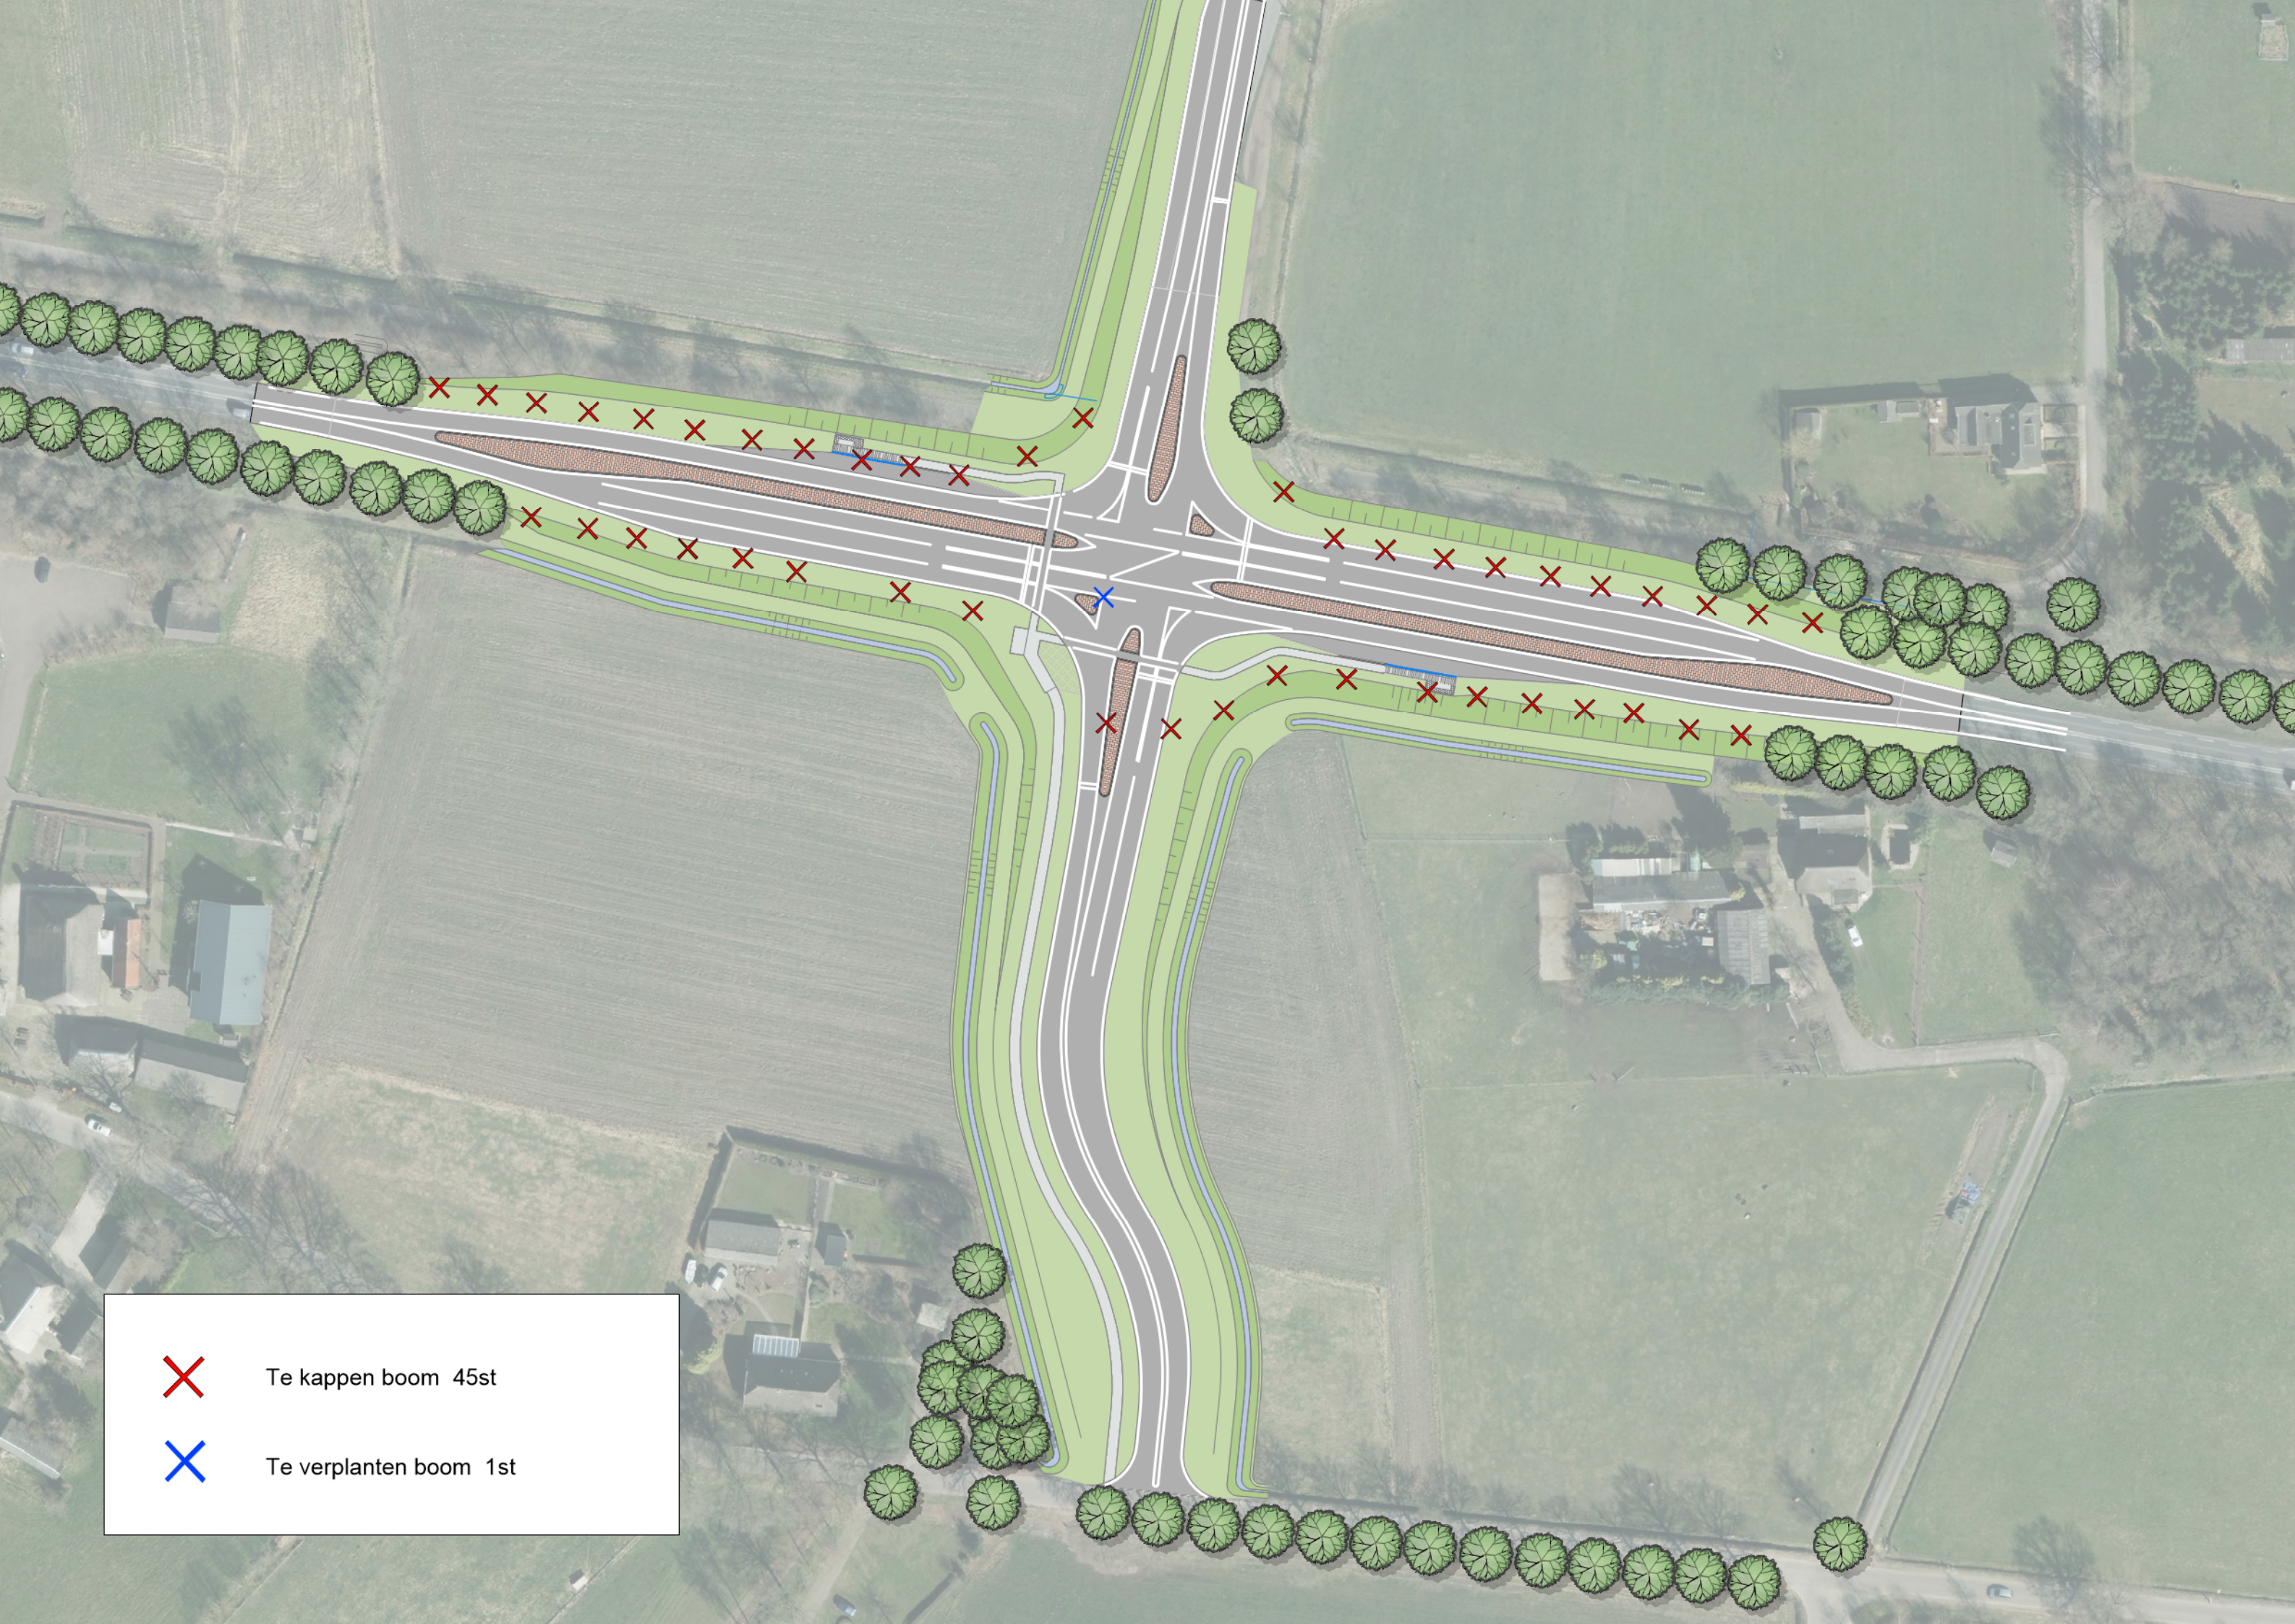
Te kappen boom 45st

Te verplanten boom 1st

Aan te planten vogelkers 11st

Aan te planten ruwe berk 14st

Aan te planten eiken 40 st

Aan te planten struweel 933m<sup>2</sup>

Verplantte rode beuk 1st

Aan te planten vaste planten 677m<sup>2</sup>
